Lento-onnettomuus Espoossa 2.8.2014

OH-U526 SeaMax M-22

Tutkinta valmistui 7.10.2014

www.turvallisuustutkinta.fi
Alustava tutkinta 8/2014
ISBN 978-951-836-437-8 (pdf)
ISSN 2341-6017

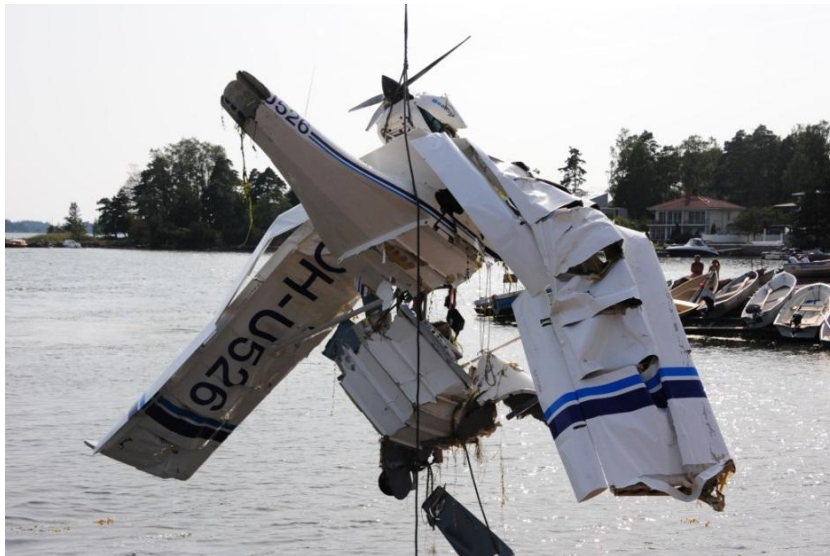
Kuva 1. Onnettomuuskoneen nosto. (Kuva: Otkes.)

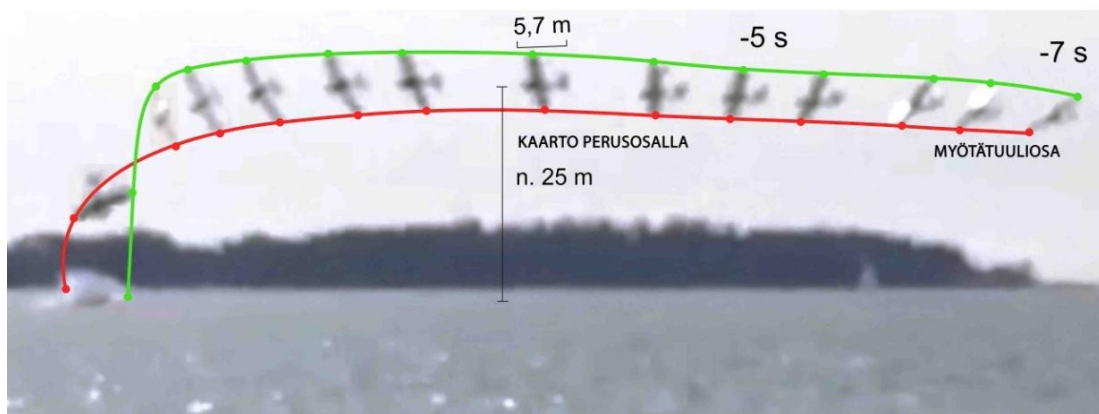
Kuva 2. Silminnäköjen kuvaamasta videosta tehty kuvasarja

Espoon onnettomuudessa ultrakevyen lentoveneen sakkaaminen ja kääntyminen syöksykierteeseen on selvästi havaittavissa rannalla olleen silminnäköjen kuvaamalta videolta. Lentonopeus on pieni ja vasen kaarto jyrkkä. Matala korkeus ei antanut aikaa ja tilaa oikaista konetta.

Lentokoneen sakkausnopeus kasvaa sekä lentopainon kasvaessa että kaarrettaessa. Esimerkiksi lentokone, jonka sakkausnopeus suorassa lennossa on 70 kilometriä tunnissa, sakkaa 45 asteen kallistuksella kaarrossa, kun nopeus on 83 kilometriä tunnissa. Vastaavasti 60 asteen kallistuksella sakkausnopeus on 99 kilometriä tunnissa.

Keskeytettyään ensimmäisen laskeutumisen ohjaaja kaartoi matalalla uuteen laskukierrokseen. Maan päällä lennettäessä noustaan keskeytetyn lähestymisen jälkeen aina vähintään minimilentokorkeuteen (150 metriä). Samaa periaatetta tulisi noudattaa myös vesialueella toimittaessa.

Tapahtumapäivänä vesiliikenne Haukilahden ja Westendin edustalla oli vilkasta. Laskuun valmistautuneen ohjaajan huomio on saattanut kiinnittyä merialueen ja liikenteen tarkkailuun. Tällaiselle vilkkaalle merialueelle laskeutumista tulisi välttää ja valita kauempaa rannasta laskeutumiseen soveltuva alue.
