| <b>Tilaaaja</b> | Onnettomuustutkintakeskus<br>Ratapihantie 9<br>00520 HELSINKI |

### **Alumiinisen siipituen (Comp Air 8, OH-XDZ) alapään materiaalin ja murtumisen tutkimus**

**Näyte** Tilaaajan 9.6.2014 toimittama onnettomuuskoneen (Comp Air 8, OH-XDZ) alumiinisen siipituen alapää. Lisäksi toimitettiin 4.7.2014 vertailunäytteeksi kappale koneen valmistajalta saatua käyttämätöntä alumiinista siipituen alapään profiilia, kuvat 1 ja 2.

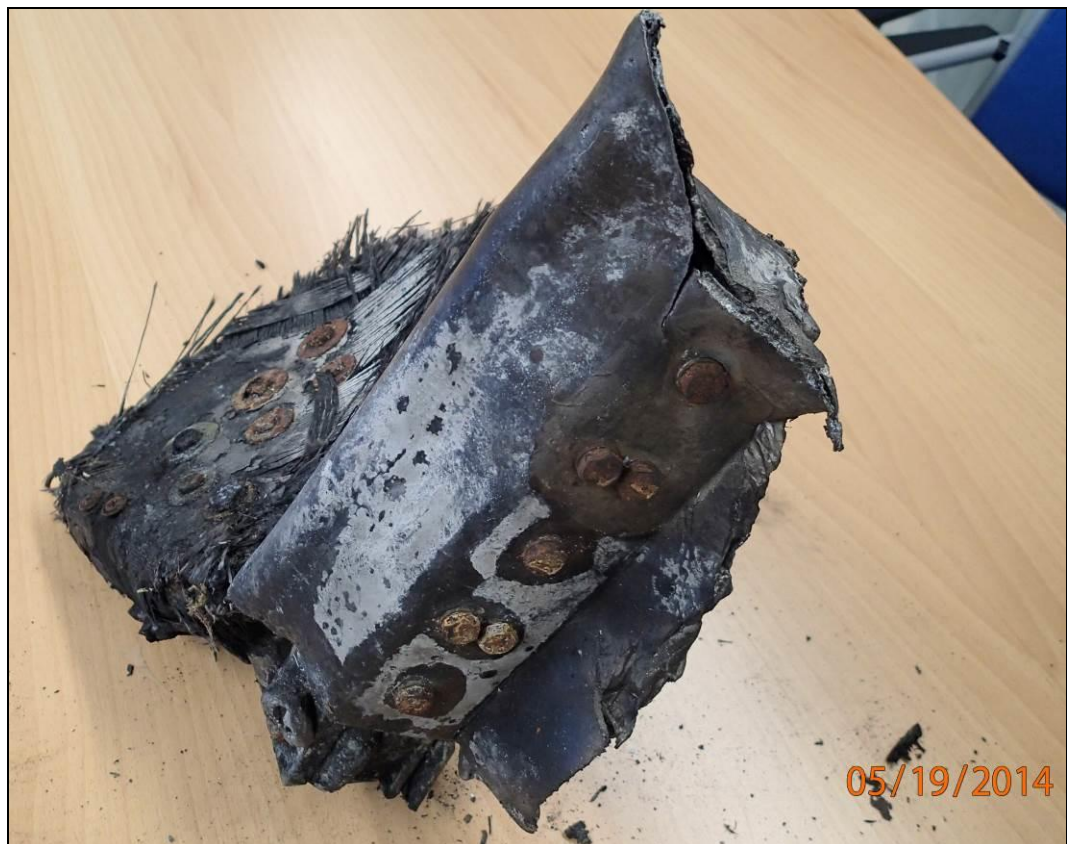
Kuva 1. Koneen OH-XDZ oikean puolen alumiinisen siipituen alapään kappale.

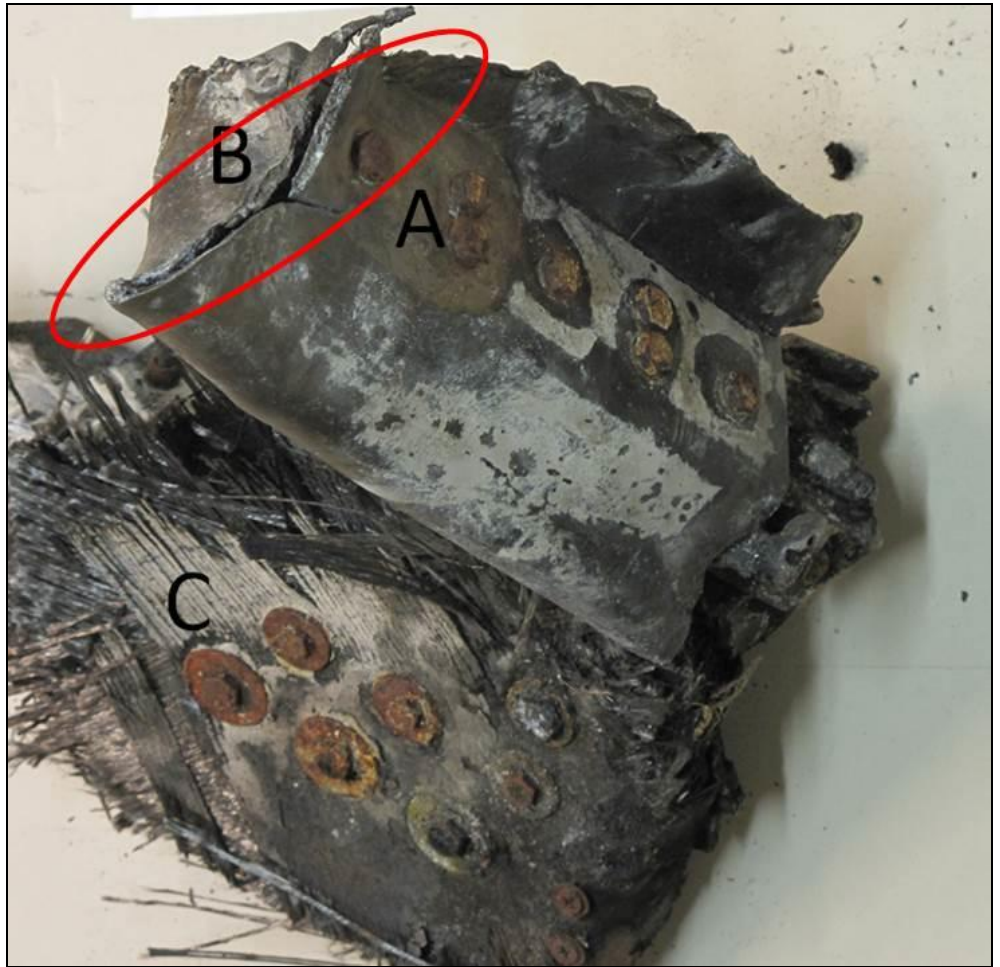
Kuvissa 5 ja 6 on esitetty kuvia tutkittavasta kappaleesta eri suunnista. Tilaajan pyynnöstä tutkimukset keskitettiin kuvaan 5 merkityn soikion alueelle.

Kuva 5. Murtunut alumiinirakenne (A) tuen yläpintaa, (B) tuen vääntynyttä alapintaa ja (C) palanutta, taivutunutta lentokoneen lattiaa.

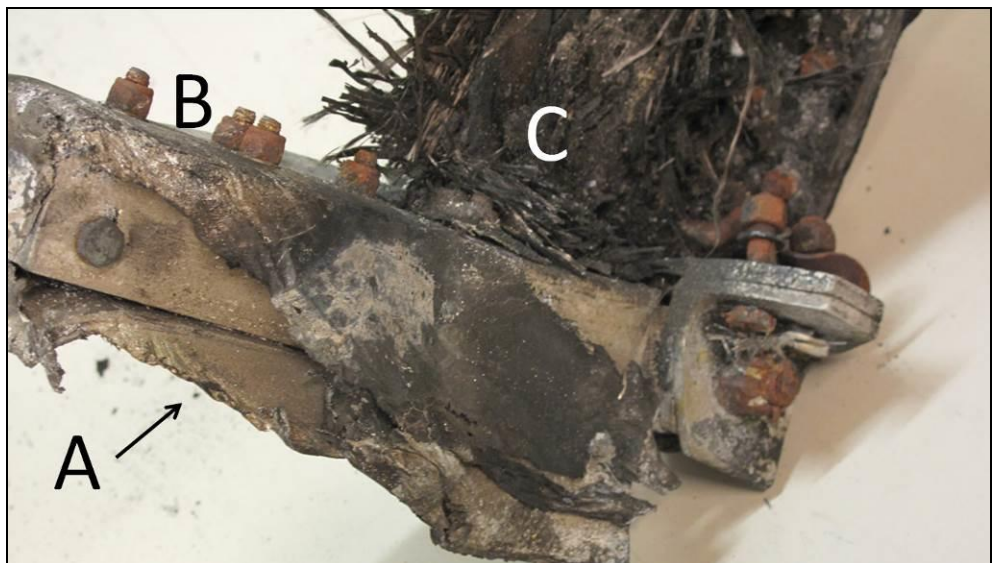
Kuva 6. Murtunut alumiinirakenne (A) tuen yläpintaa, (B) tuen alapintaa ja (C) palanutta, taivutunutta lentokoneen lattiaa.

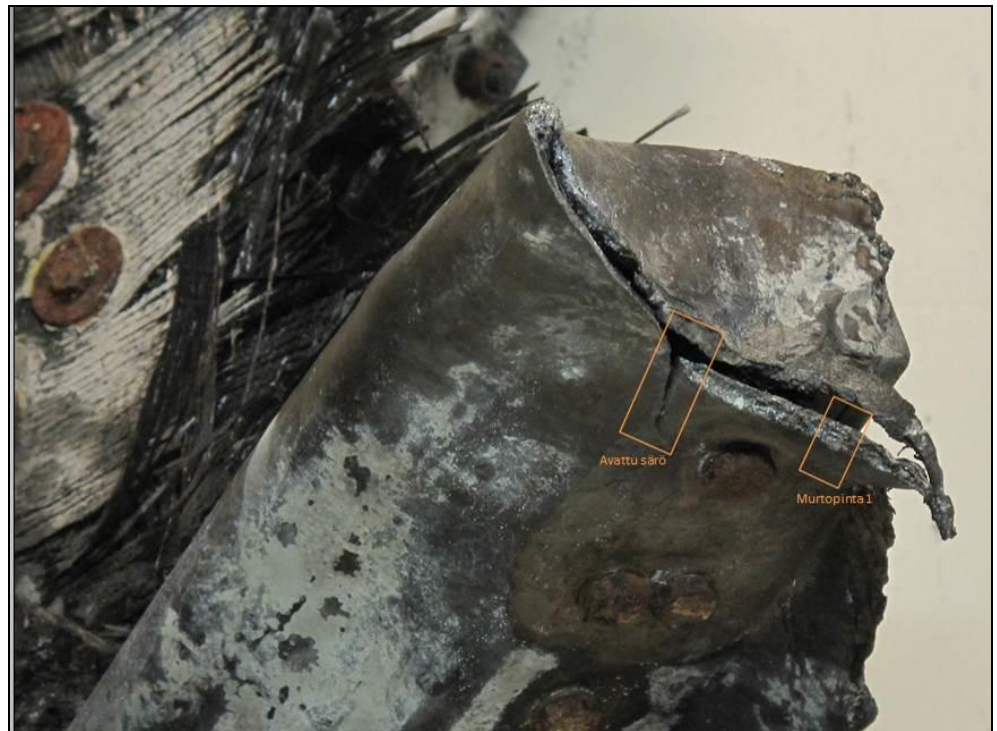
Kuvassa 7 on esitetty siipituen alapään murtunut alumiinirakenne. Kuvaan on merkitty tarkempaan rakenneanalyysiin leikatut näytepalat. Näytepalat valittiin murtumien yleisten piirteiden eroavuuden pohjalta. Avattu särö sijaitsee alueella, jolla murtuma muodostaa muista alueista poikkeavasti suoraviivaisesti kaartuvan murtopinta-alueen ilman merkittävää kuroutumaa tai taipumista. Murtopinta 1 on piirteiltään kuroutunut ja taipunut, mikä vastaa hyvin näytteessä esiintyneitä muita murtopintoja.

Kuva 7. Murtunut alumiinirakenne ja irtileikattujen näytepalojen paikat murtopinta 1 ja avattu särö.

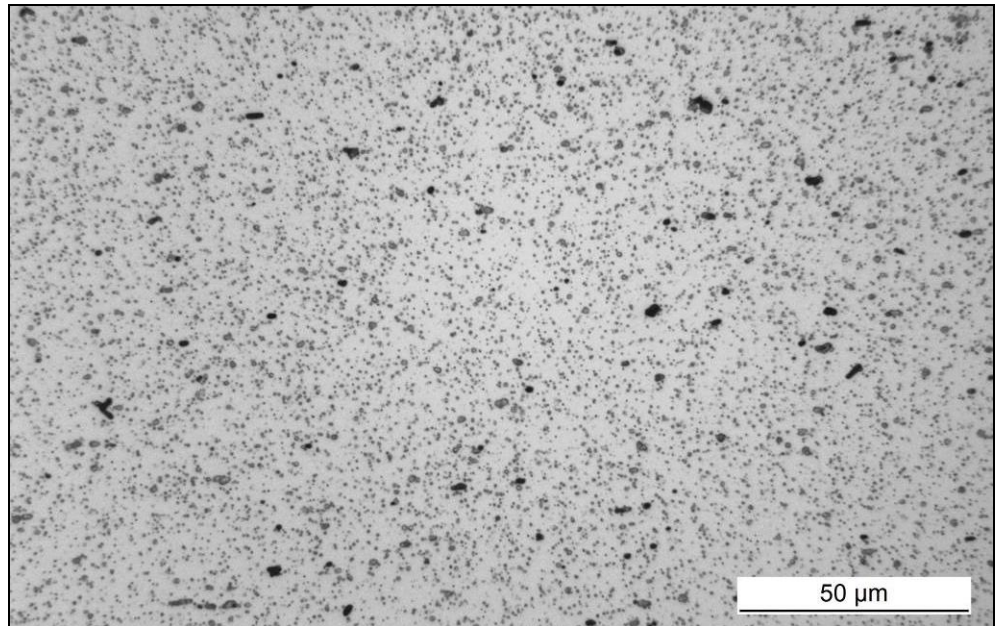
Kuva 8. Vertailukappaleen materiaalin poikkileikkauksen mikrorakenteen valomikroskooppikuva.

Vertailukappaleen mikrorakenne vastaa pursottamalla valmistetun EN AW-6106 (EN AW-AlMgSiMn) alumiiniseoksen rakennetta.

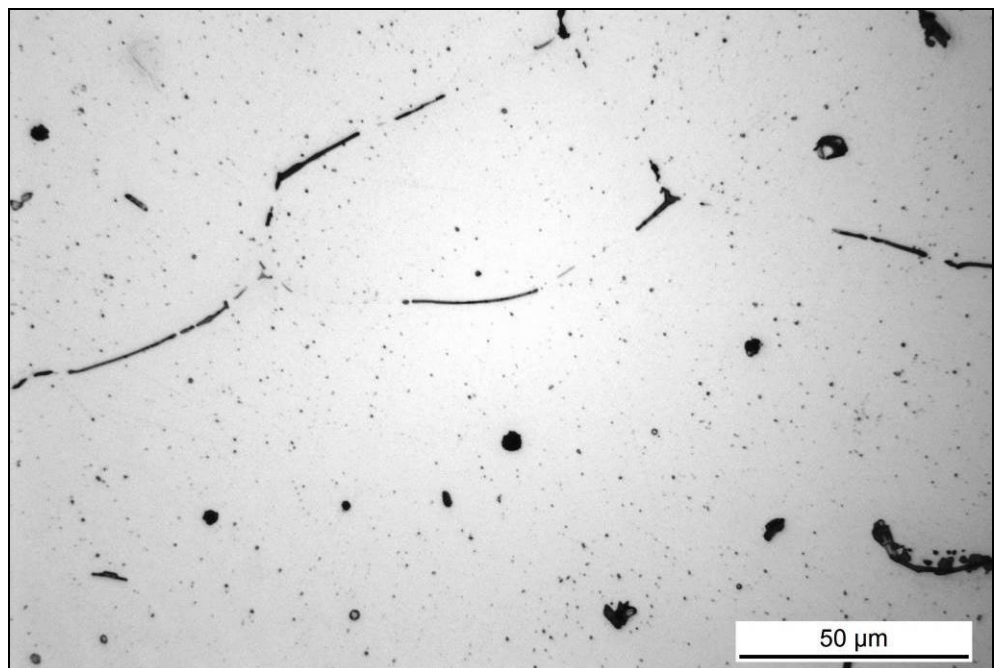
Kuva 9. Murtuneen siipituen materiaalin poikkileikkauksen mikrorakenteen valomikroskooppikuva.

Murtuneen siipituen materiaalin mikrorakenteesta havaittiin voimakasta rakeenkasvua ja raerajoille kertynyttä erkaumaa. Voimakas rakeenkasvu ja raerajaerkautuminen materiaalissa tapahtuvat korkeissa lämpötiloissa. Murtuneen siipituen materiaalin kovuus ja mikrorakenne ovat mitä ilmeisimmin muuttuneet lentokoneen maahan syöksyn jälkeisessä tulipalossa.

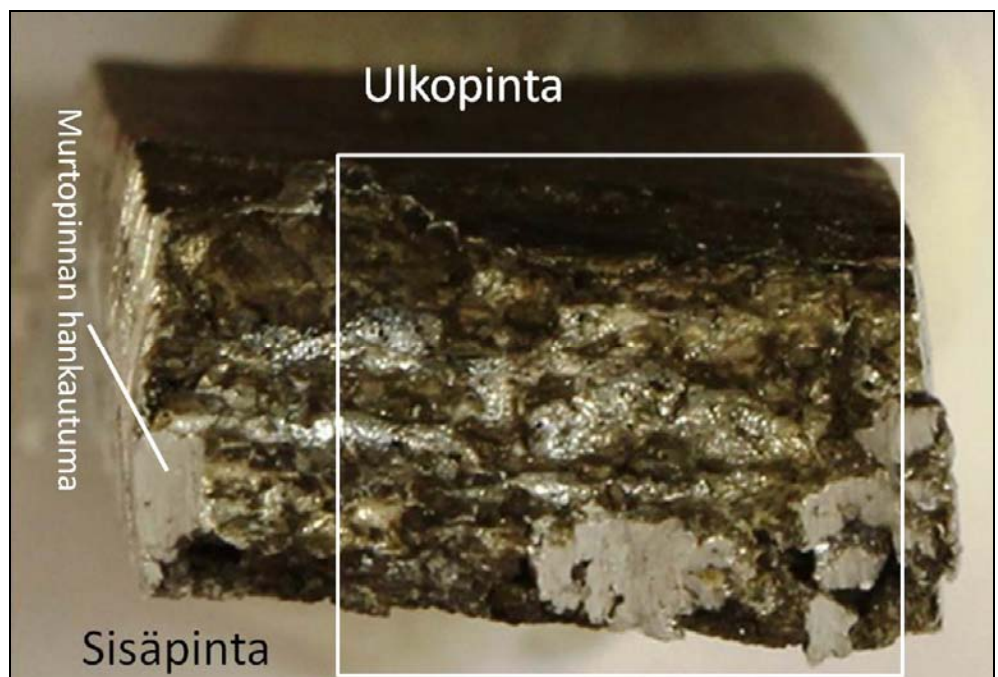
Kuva 10. Murtopintanäyte 1.

Murtopintanäyte 1 on esitetty kuvassa 10. Kuvaan on merkitty siipituen seinämän sisä- ja ulkopinta. Näytteen kuroutumisesta päätellen murtopinnan tähän kohtaan on kohdistunut seinämän suuntainen veto. Murtopinnan stereomikroskooppikuva on esitetty kuvassa 11. Murtopinnassa oli havaittavissa tummaa sakan peittämää murtopintaa ja kiiltävää metallimaisempaa murtopintaa. Murtopinnan piirteiden yksityiskohtaisempi kuva on esitetty kuvassa 12.

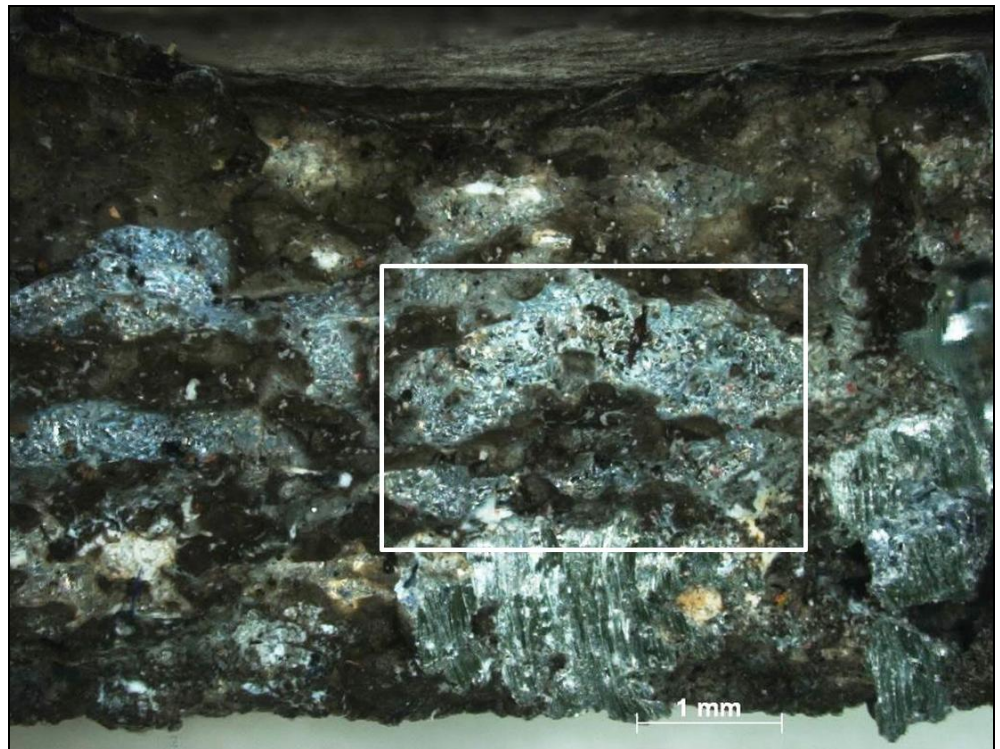
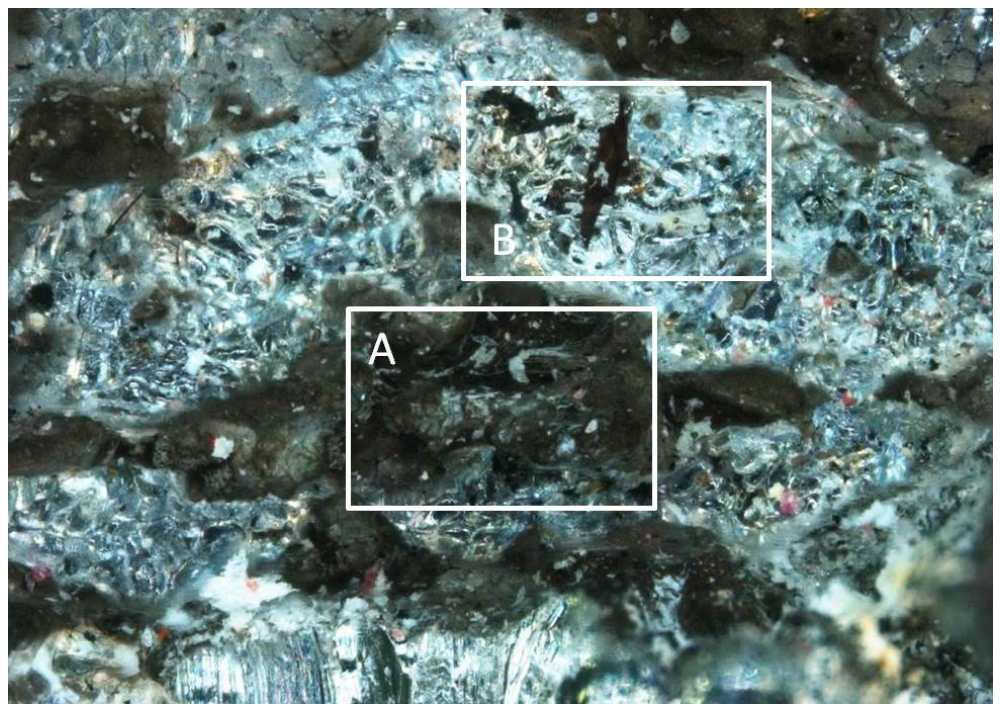
Kuva 11. Murtopintanäytteen 1 kuvaan 10 merkityn murtopinta-alueen stereomikroskooppikuva.

Kuva 12. Murtopintanäytteen 1 kuvaan 11 merkityn murtopinnan yksityiskohdan stereomikroskooppikuva.

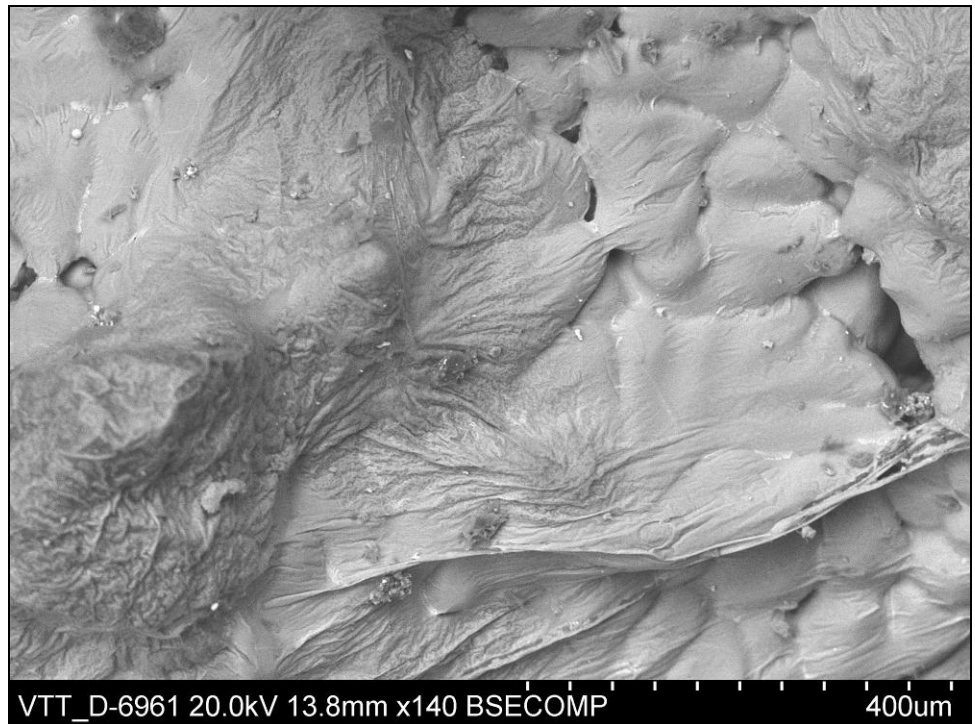
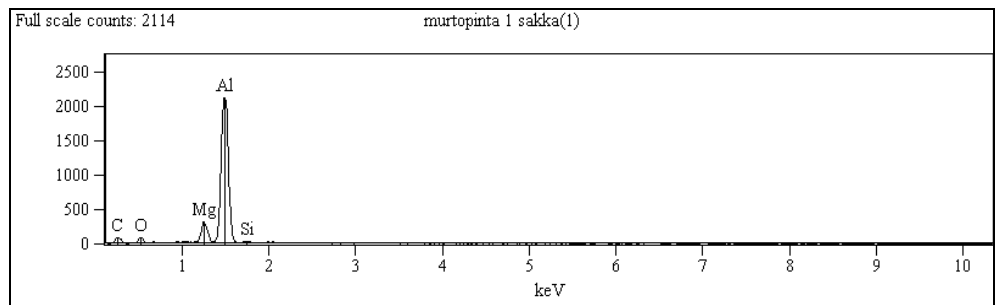
Kuva 13. Murtopinnan kuvaan 12 merkityn sakkamaisen yksityiskohdan A takaisinsirontaelektronikuva (BEI).

Kuva 15. Murtopinnan sakkaisemman alueen röntgenspektri (EDS).

Murtopintanäytteen 1 sakkaisemmalta pinnalta havaittiin alumiinin (Al) ja piin (Si) ohella magnesiumia (Mg) siten, että sitä on kertyneenä kalvoksi dendriittisesti jähmettyneen metallin pinnoilla.

Murtopinnan 1 yleispiirteiden ja yksityiskohtien tarkastelu mikroskooppisin menetelmin viittaa murtopinnan kuumentuneen aina sulaan tai osittain jähmeään tilaan asti. Tämä on todennäköisimmin tapahtunut koneen maahan syöksyn jälkeisessä tulipalossa.

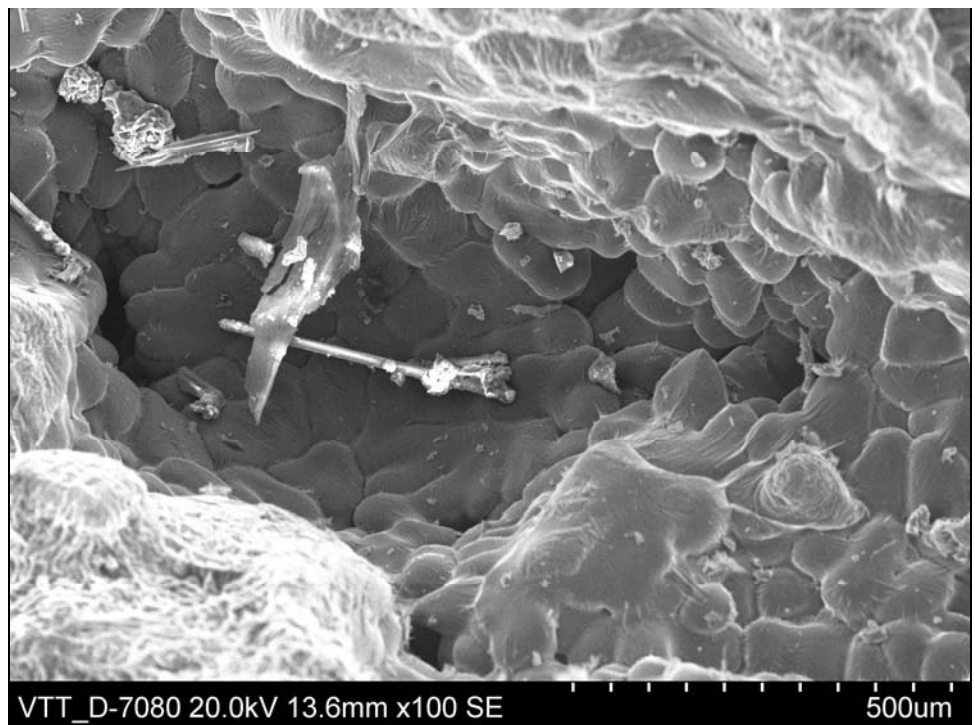
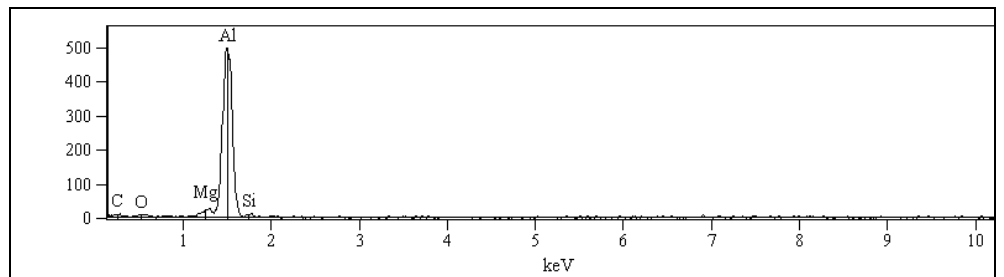
Kuva 14. Murtopinnan kuvaan 12 merkityn kiiltävän metallisen yksityiskohdan (B) sekundäärielektronikuva (SEI).

Kuva 16. Murtopinnan metallisemman ja kiiltävämmän alueen röntgenspektri (EDS).

Murtopintanäytteen 1 metalliselta kiiltävältä pinnalta havaittiin alumiinin ja piin ohella vähemmän magnesiumia kuin kalvomaisilla sakka-alueilla.

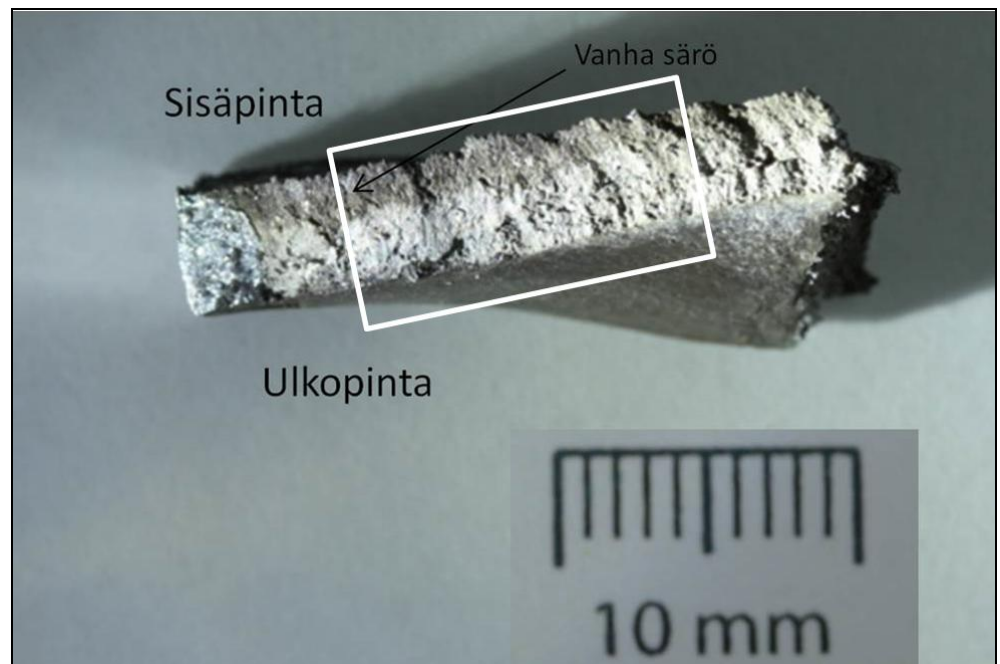
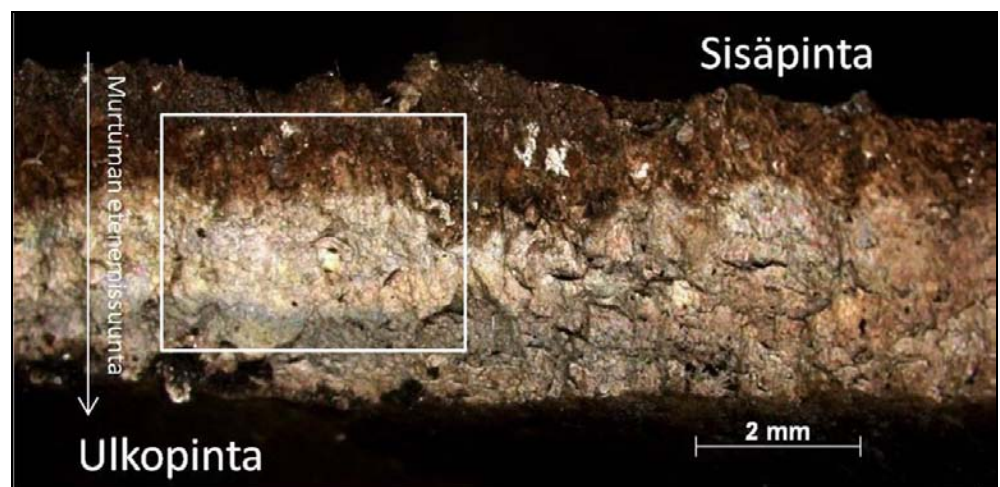
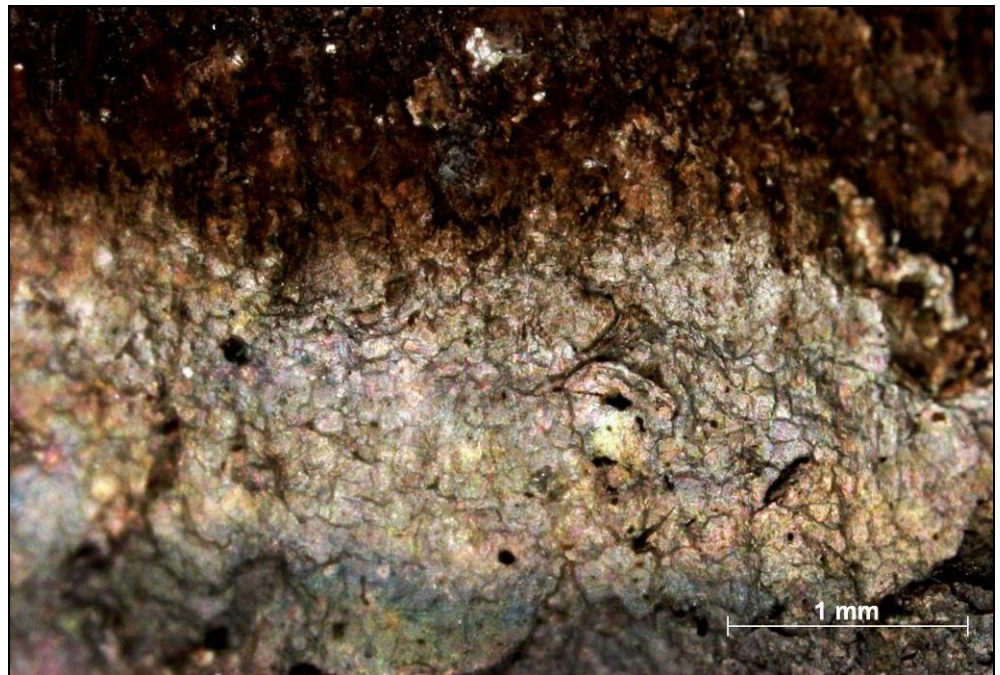
Avatun särön valokuva on esitetty kuvassa 17. Kuvaan on merkitty siipituen seinämän sisä- ja ulkopinta. Murtopinnassa on havaittavissa sisäpinnalta ydintyvä vanhempi särö. Särön murtopinnan stereomikroskooppikuva on esitetty kuvassa 18. Kuvaan on merkitty murtuman etenemissuunta. Murtuma on edennyt tuen seinämän sisäpinnalta ulkopintaa kohti. Särön murtopinnan yksityiskohtaisempi stereomikroskooppikuva on esitetty kuvassa 19.

Kuva 17. Avatun särön valokuva.

Kuva 18. Avatun särön murtopinnan kuvaan 17 merkityn alueen stereomikroskooppikuva.

Kuva 19. Avatun särön murtopinnan kuvaan 18 merkityn yksityiskohdan stereomikroskooppikuva.

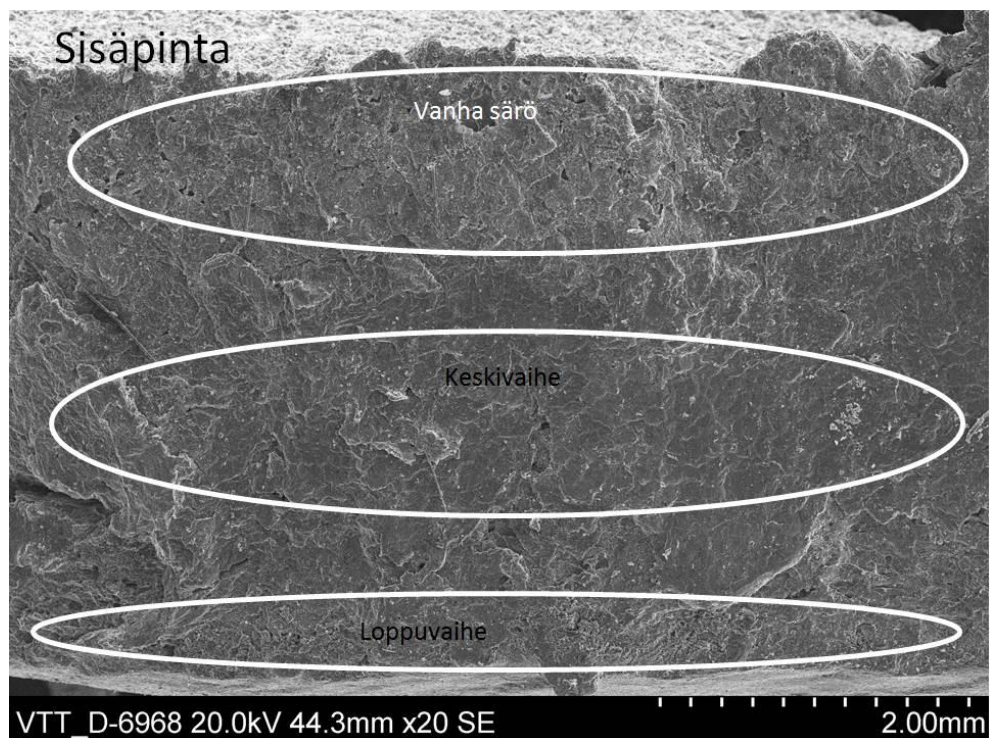
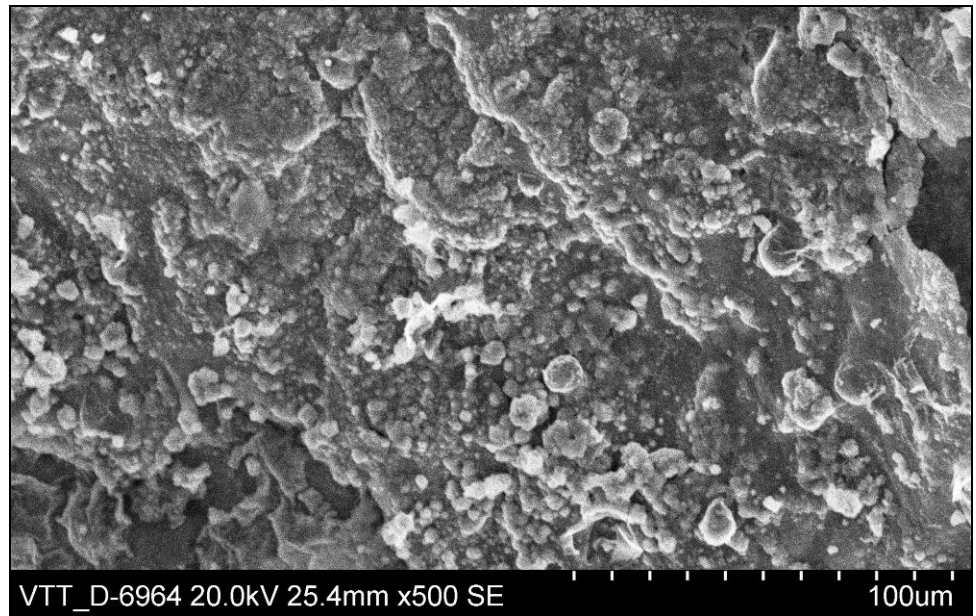
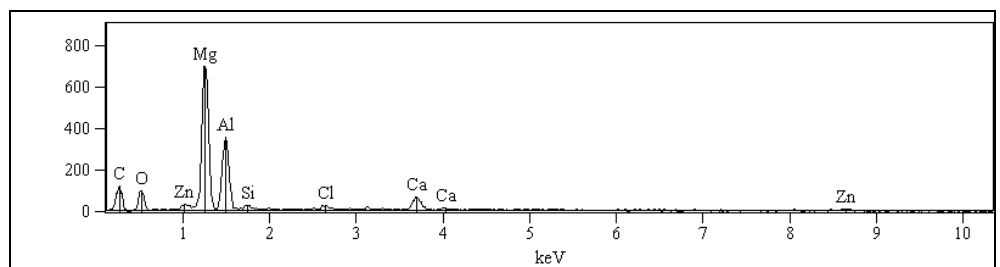
Avatun särön murtopinnan SE-kuva on esitetty kuvassa 20. Kuvaan on merkitty soikioilla havaittua vanhan särön aluetta, keski- ja loppuvaihetta. Vanhan särön pinnan yksityiskohdan SE-kuva on esitetty kuvassa 21. Vanhan särön pinnan röntgenspektri on esitetty kuvassa 22. Alumiinin, piin ja magnesiumin ohella havaittiin kalsiumia (Ca), hiiltä (C), happea (O) ja hieman klooria (Cl) ja sinkkiä (Zn).

Kuva 20. Avatun särön murtopinnan SE-kuva.

Kuva 21. Vanhan särön pinnan yksityiskohtan SE-kuva.

Kuva 22. Vanhan särön pinnan röntgenspektri (EDS).

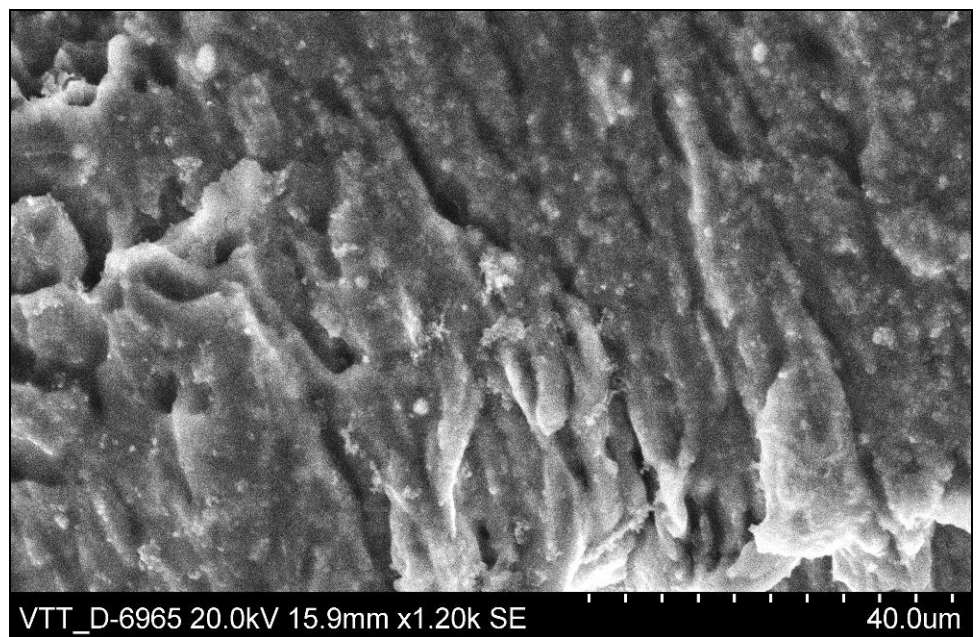
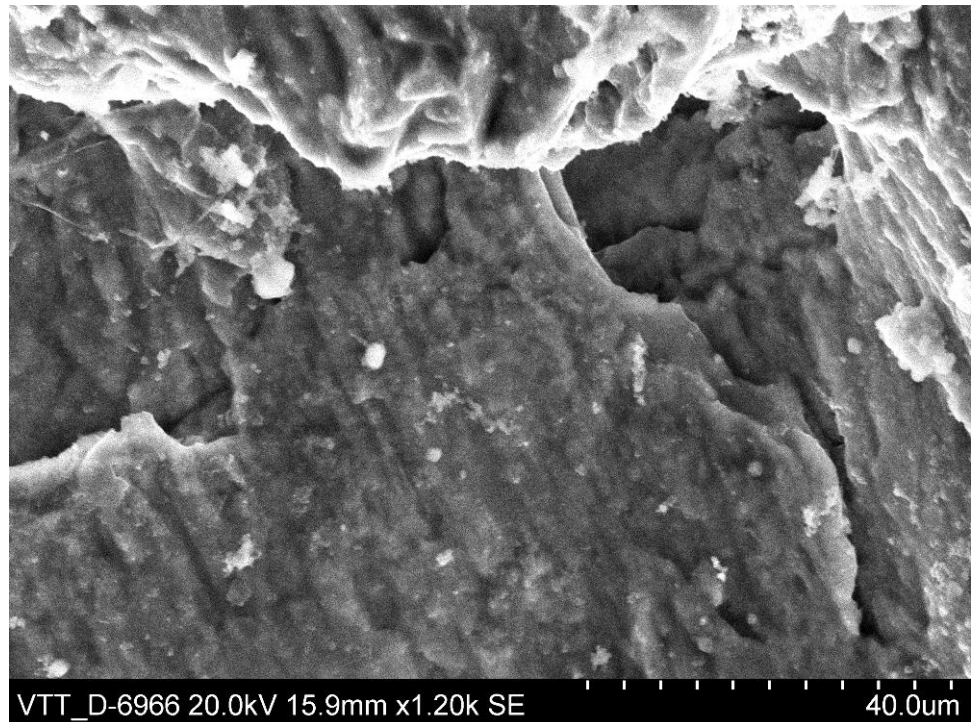
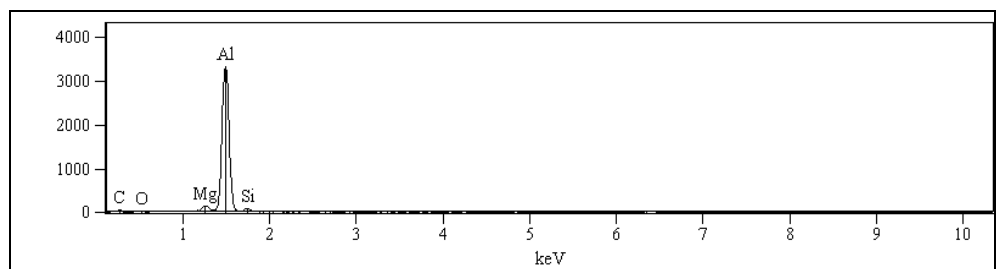
Kuva 23. Avatun särön pinnan keskivaiheen yksityiskohtaisempi SE-kuva.

Kuva 24. Avatun särön pinnan keskivaiheen yksityiskohtaisempi SE-kuva.

Kuva 25 Avatun särön pinnan keskivaiheen röntgenspektri (EDS).

Vanhan murtuman yhteydessä keskivaiheen murtopinnan yksityiskohtien tarkastelussa havaittiin siinä materiaalin väsymiselle tyypillisiä murtopinnan piirteitä kuten väsymismurtuman etenemisjälki, kuva 24. Keskivaiheen pinnan röntgenanalyysissä havaittiin alumiinia, magnesiumia ja piitä sekä hieman hiiltä ja happea, kuva 25. Murtuminen on ollut taivutusväsymismurtumaa.

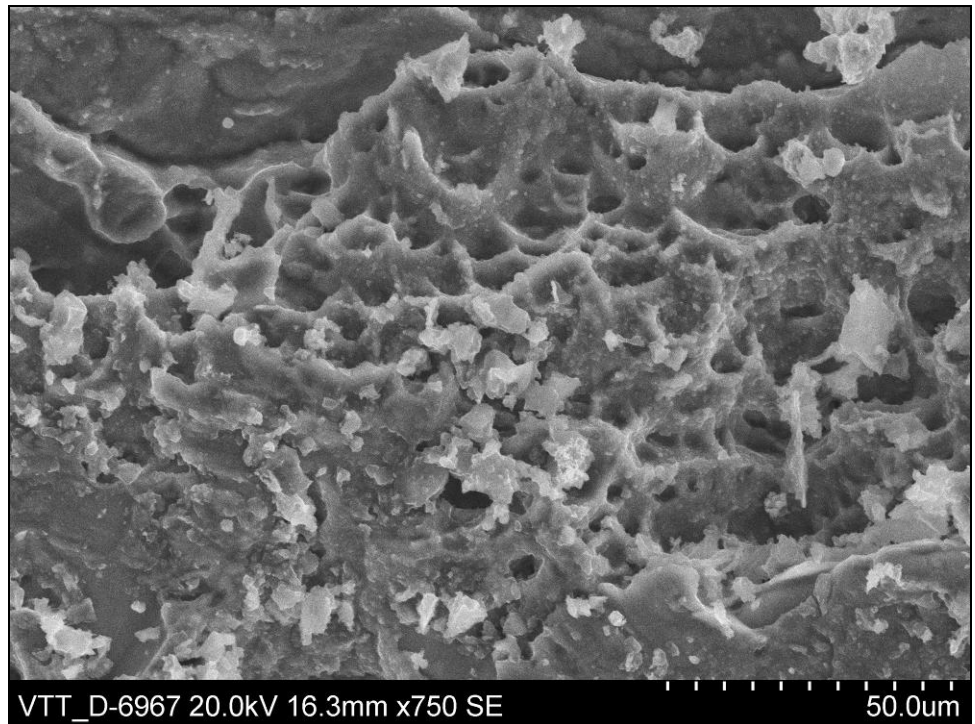
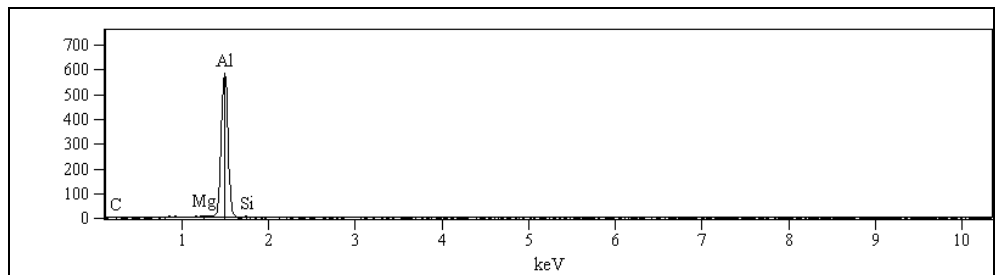
Avatun särön loppuvaiheen pinnan SE-kuva on esitetty kuvassa 26, ja sen röntgenspektri on esitetty kuvassa 27. Loppuvaiheen pinnan röntgenanalyysissä havaittiin alumiinia, piitä, magnesiumia ja hieman hiiltä. Avatun särön loppuvaiheen murtuma on tapahtunut sitkeästi, mikä on tyypillistä väsymismurtumissa viimeiseksi murtuneelle jäännösmurtumalle.

Kuva 26. Avatun särön loppuvaiheen pinnan SE-kuva.

Kuva 27. Avatun särön loppuvaiheen pinnan röntgenspektri (EDS).

Avatun särön murtopinnan perusteella osa murtumasta on vanhaa ja siitä on havaittavissa taivutusväsymismurtumalle tyypillisiä piirteitä. Murtuma etenee sisäpinnalta kohti tuen seinämän ulkopintaa. Väsymismurtuma syntyy ajan kanssa. Se ei ole syntynyt koneen syöksyessä maahan tai sitä seuranneessa tulipalossa. Väsymismurtuma on ydintynyt siipituen sisäpinnalta ja edennyt poikkisuuntaisesti tuen alapään seinämän läpi mutterikiinnityksen yläpuolelta kylmänä pidemmän ajan kuluessa.
