Purjelentokoneen onnettomuus Piikajärvellä 11.7.2014

OH-804 SZD-51-1 Junior

www.turvallisuustutkinta.fi
Alustava tutkinta 7/2014
ISBN 978-951-836-438-5 (pdf)
ISSN 2341-6017

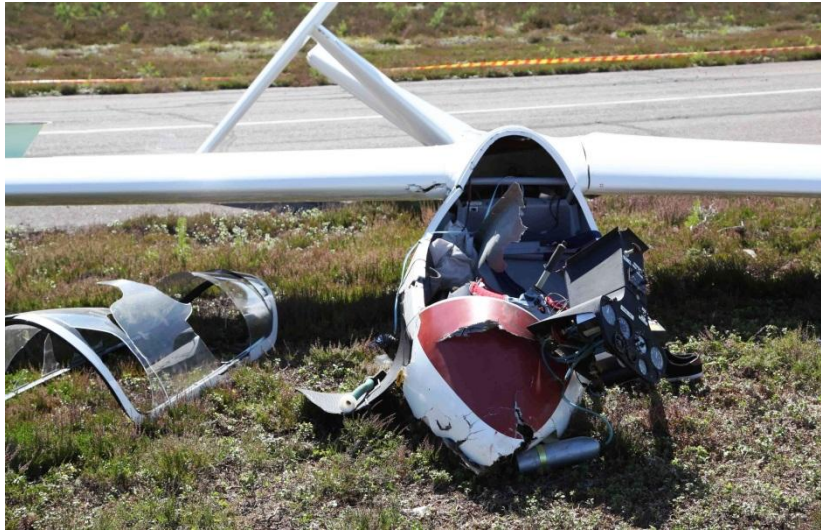
Kuva 1. Purjekoneen hylky onnettomuuspaikalla (Kuva: Poliisi.)

Avustaja ja seuraavana hinausta odottaneen purjelentokoneen ohjaaja seurasivat lentoönlähtöä, joka alkoi normaalisti. Hinausyhdistelmän ollessa muutaman metrin korkeudessa purjelentokone yllättäen painui alas, osui voimakkaasti kiitotiehen, pomppasi uudelleen ilmaan noin 10 metrin korkeuteen ja syöksyi 30–40 asteen kulmassa maahan.

Silminnäkijöiden mukaan onnettomuuslento alkoi normaalisti, jopa hyvin. Muutaman metrin korkeudessa kone joutui lentotilaan, jota kutsutaan laukkaamiseksi. Siinä koneen lentorata vaihtelee nopeasti pystysuunnassa ja yliohtamisesta johtuen liike helposti kasvaa. Muutaman laukkaliikkeen jälkeen kone osui kiitotiehen kovalla voimalla ja nousi taas ilmaan. Koneeseen saattoi tässä vaiheessa tulla joitakin vaurioita, mutta todennäköisesti ohjaimet vielä toimivat. Tämän jälkeen kone syöksyi maahan kiitotien viereen, pomppasi hieman ja liukui maassa muutaman metrin kääntyen samalla noin 90 astetta. Silminnäkijöiden mukaan maahansyöksy ei aiheutunut pompun jälkeisestä sakkauksesta.

Onnettomuuden välitön syy oli purjelentokoneen hallinnan menetys hinauksen alkuvaiheessa. Myötävaikuttavana tekijänä oli vaativan tilanteen paine, joka vaikutti ohjaajan suorituskykyyn.

Kun lento-oppilas on lähdössä yksinlennolle, opettajan olisi hyvä olla valvomassa suoritusta lähtöpaikalla ilmailuradio käyttövalmiina. Näin hän voi välittömästi antaa ohjeita ongelmatilanteissa.

Perehdyttämiskoulutuksen antajan tulee aina varmistaa, että lentoonlähtötarkastus mukaan lukien jarrujen lukitus tulee tehtyä oikein ennen lentoa.
