## Tutkintaselostus

L2014-01

### **Harrasterakenteisen lentokoneen onnettomuus ja räjähdysvaaratilanne Nummelassa 27.3.2014**

OH-XAC

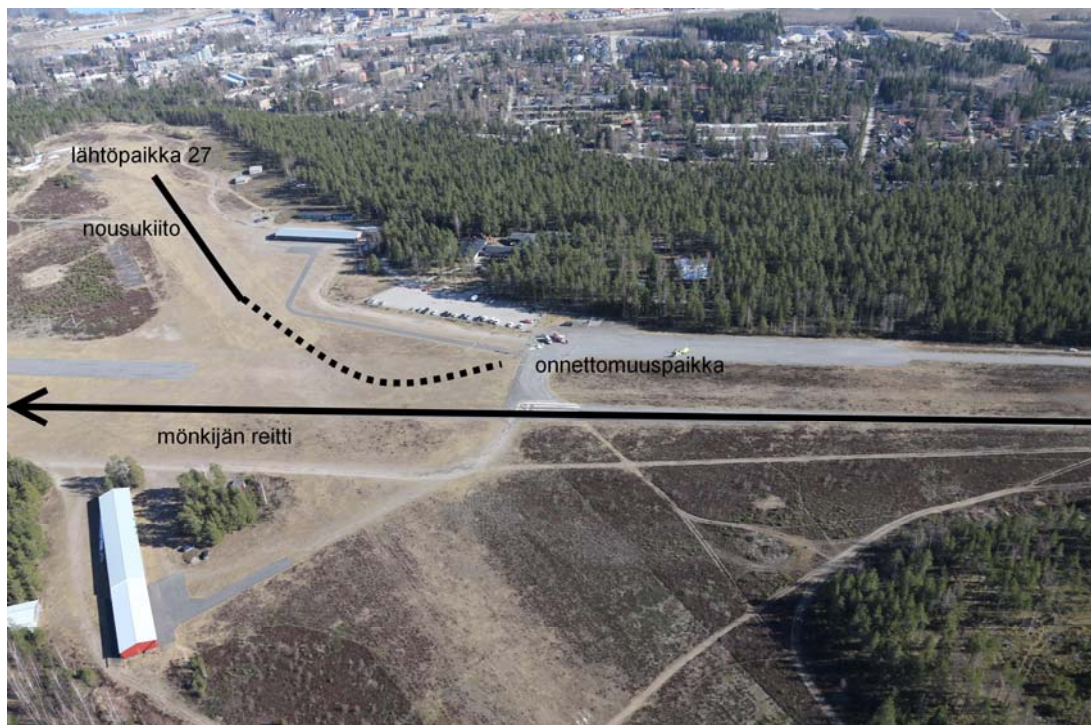
Kuva 1. Nummelan lentopaikan nurmipintainen sivukiitotie 09/27 lännestä nähtynä. Kuvan keskellä näkyy onnettomuuspaikka, jossa on koneen hylky ja pelastustöihin osallistuneita ajoneuvoja. Silminnäkijöiden kertomusten mukaan piirretty koneen lentoreitti on merkitty mustalla. (Kuva: Rajavartiolaitos)

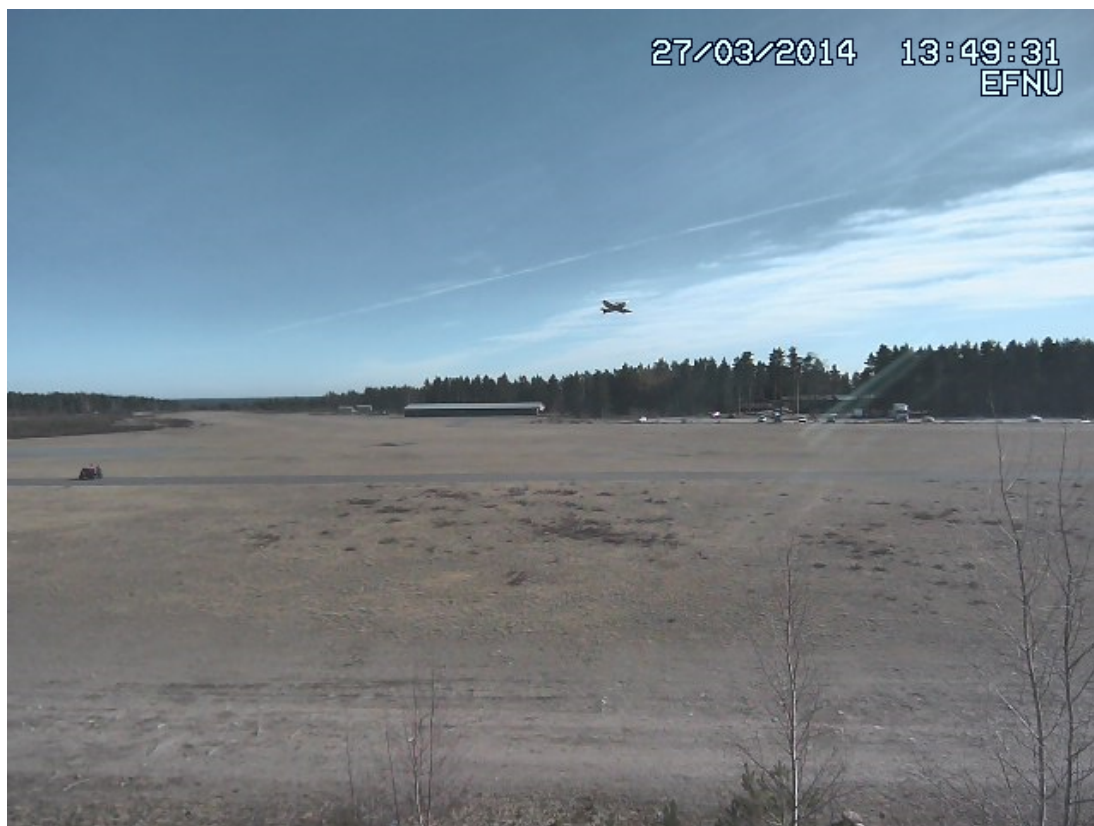
*Kuva 2.OH-XAC onnettomuuslennolla lentoonlähdön jälkeen juuri ajoitettuaan kaarron, arviolta joitakin sekunteja ennen onnettomuutta. Kuvan vasemmassa laidassa näkyy varjoliitäjien käyttämä mönkijä, joka on hetkeä aikaisemmin ylittänyt kiitotien. (Kuva: web-kamera, Nummelan Lentokeskus ry)*

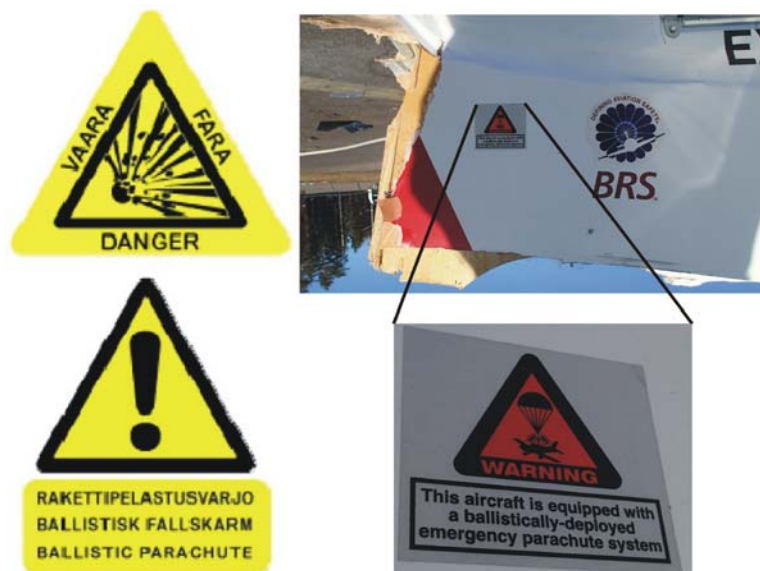
Lentokoneelle oli tehty lentokelpoisuustarkastus ennen koelentojen aloittamista, mutta pyroteknisestä pelastusjärjestelmästä varoittavat merkinnät eivät olleet lentokelpoisuusmääräyksen M3102/06 mukaisia.

Kuva 4. Oikealla OH-XAC:een asennetun järjestelmän varoitusmerkintä koneen kyljessä. Varoitusmerkin koko oli noin 50 mm. Vasemmalla on määräyksen M3102/06 mukainen varoitusmerkintä, jonka kokovaatimus on 120 mm. Raketin laukaisuaukkoa osoittava merkintä puuttui onnettomuuskoneesta. (Kuvat: Onnettomuustutkintakeskus ja Liikenteen turvallisuusvirasto)
