# Lentokoneen OH-BEX nokkatelineen toimintahäiriö Helsinki-Vantaan lentoasemalla 26.8.2015

Tutkinnan tunnus: L2015-02

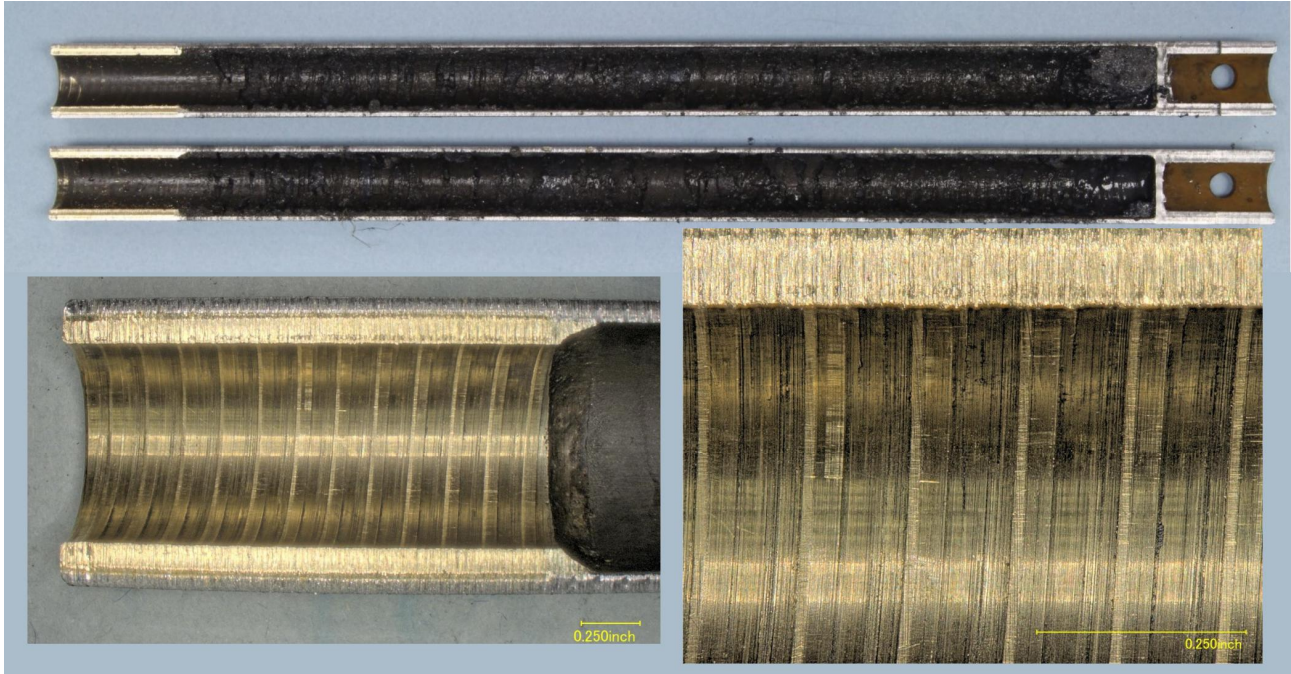
Raportin mukaan käyttölaitteen sisällä oli normaalilta vaikuttava määrä voitelurasvaa (kuva 3). Analyysiin kuului spektrimittaus (FTIR-menetelmä) kahdelle rasvanäytteelle ja tuloksia verrattiin yleisimpiin voitelurasvatuotteisiin. Spektri ja rasvan väri vastasivat lentokoneiden

Kuva 3. Käyttölaitteen mutterikokoonpano (kuvassa 2 numerolla 9 osoitettu) auki sahattuna. Tumma aine putken sisällä on voitelurasvaa. Puhdistuksen jälkeen alumiinipronssiosan lähikuvassa nähdään kierteiden olleen kuluneet ennen irtileikkautumista. (Kuvat: NTSB, Materials Laboratory Report No. 16-020B)

NTSB:n raportin ja Onnettomuustutkimuskeskuksen tutkimusten perusteella voidaan näin ollen todeta, että liikervuvin mutterikokoonpanon (Kuva 3 lähikuva) mutterikierte on leikkautunut irti ja ennen leikkautumistaan kierteet ovat olleet huomattavan kuluneet. Muilta osin, käyttölaite, mukaan lukien käyttöpyörästä laakereineen, vaikutti toimintakuntoiselta normaali käyttökuluminen huomioiden.

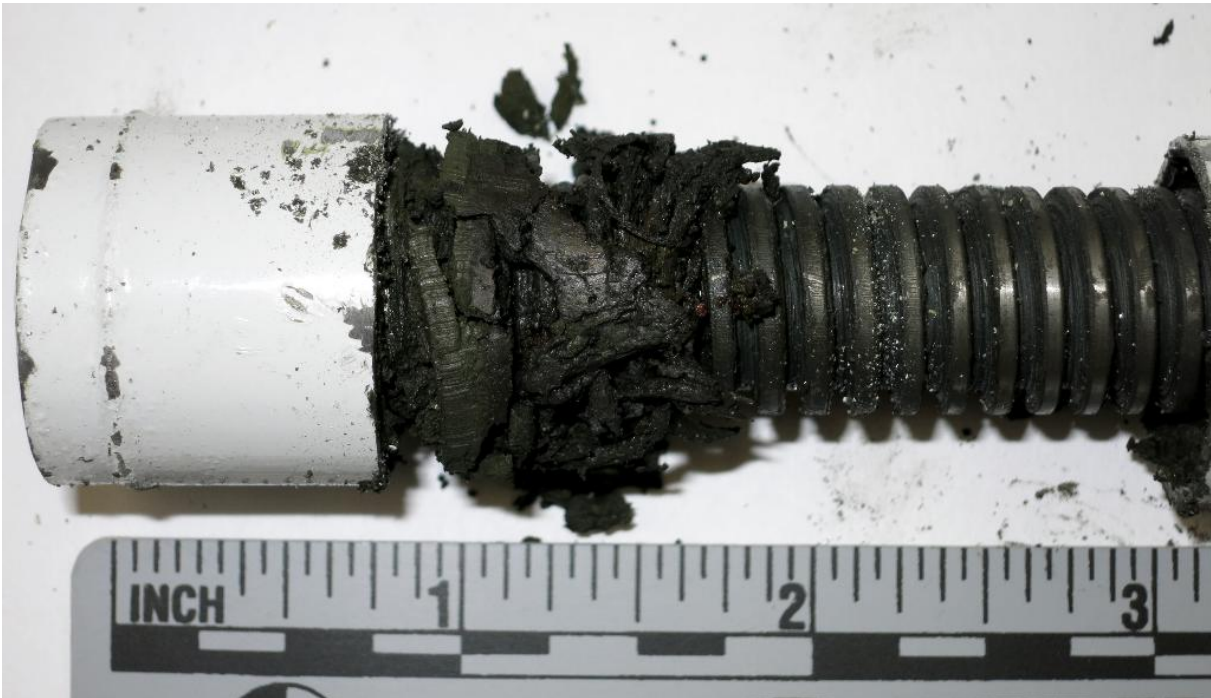
Osan Suomeen palauttamisen jälkeen tutkimuksia jatkettiin Onnettomuustutkimuskeskuksessa. Liikervuvin vaippa leikattiin auki koko ruuvikierteen tarkastamiseksi (Kuva 4). Aivan ruuviosan tyvestä löytyi sikeää voitelurasvaa ja pronssihiukkasia. Rasvassa erottui kerrostumia, jotka erottuivat myös väriltään. Aivan tyven ruuvikierteiden notkoissa oli vähäinen määrä punaista rasvalaattua, joka viittaa siihen, että puhdistuksesta huolimatta uuden voitelurasvan alle on jäänyt vanhaa rasvaa.

Kuva 4. Käyttölaitteen ruuviosan kuori leikattiin auki. Aivan ruuvin tyvessä oli saostunutta voitelurasvaa ja pronssihiukkasia. Rasvan seasta erottui erivärisiä kerrostumia. Alimpana myös väriltään punaista rasvaa pieni määrä. (Kuva: Onnettomuustutkintakeskus)

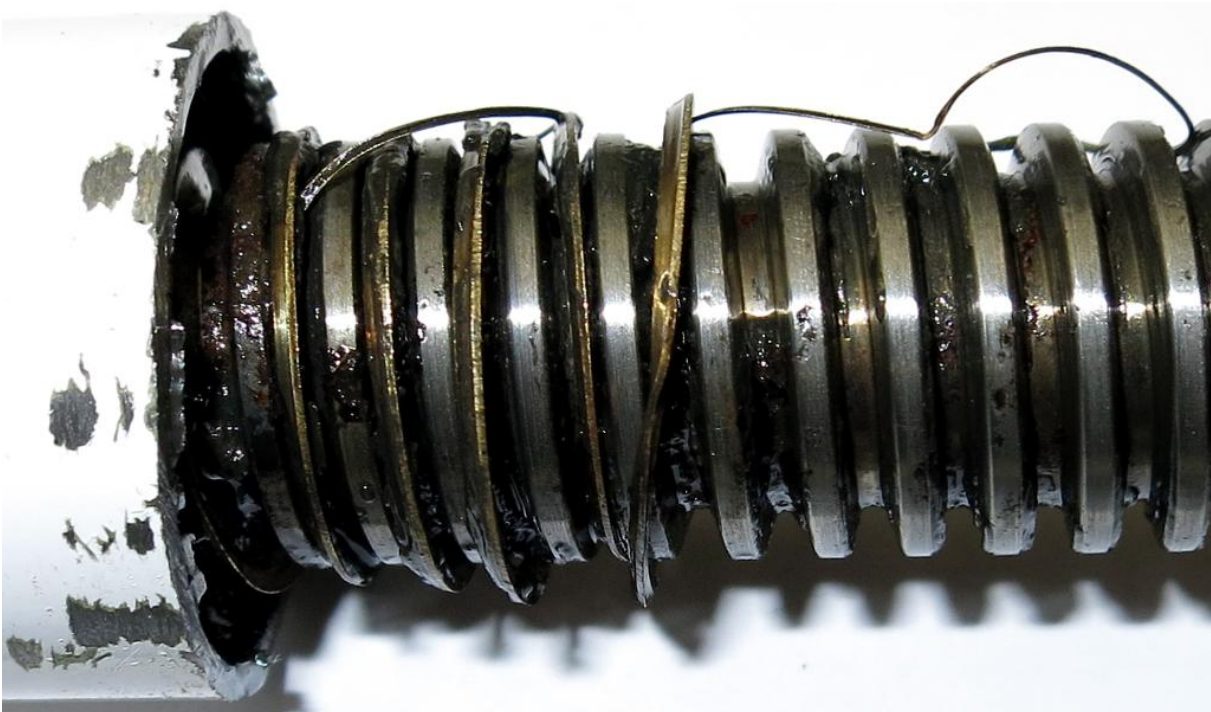
Rasvapesun myötä ruuvin tyvestä löytyivät myös irti leikkautuneet kierteet. Kierteet olivat osin murtuneet palasiksi ja osin säilyneet nauhamaisena (Kuva 5). Leikkautuneen kierteen murtopinnan leveydeksi mitattiin noin 0,4 mm. Tämä vastaa tyven murtopintaa pronssiosassa (Kuva 3).

Kuva 5. Rasvapesun jälkeen aivan ruuviosan tyvestä löytyivät mutteriosasta irti leikkautuneet pronssikierteet. Mutterikierteen murtopinnan leveydeksi mitattiin noin 0,4 mm, joka vastaa kuvassa 3 erottuvaa murtopintaa. (Kuva: Onnettomuustutkintakeskus)

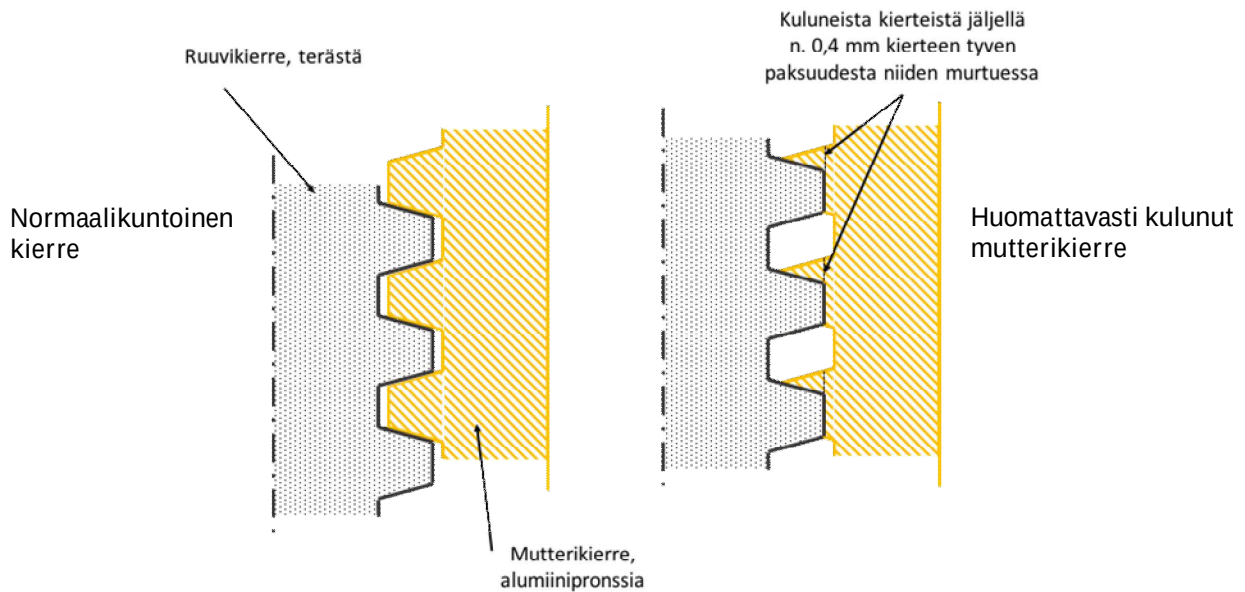
Kun kierre lopulta leikkautui irti, tyvipaksuutta oli jäljellä vain noin 0,016 in (0,4 mm), joka on alla kolmasosa alkuperäisestä kierteen tyvipaksuudesta (kuva 6).

Kuva 6. Liikeruuvissa käytetty trapetsikierre. Vasemmalla on esitetty normaalikuntoinen kierre. Oikealla tilanne, jossa teräksinen ruuvikierre on kuluttanut pehmeämmän pronssikierteen vain noin 0,4 mm paksuiseksi tyvestä mitattuna, jolloin jäljellä oleva kierre ei lopulta enää kestänyt välitettyä voimaa ja leikkautui irti. (Grafiikka: Onnettomuustutkintakeskus)
