Informe técnico A-030/2015

Accidente ocurrido el 22
de septiembre de 2015, a la
aeronave Schempp Hirth Duo
Discus T, matrícula OH-888,
en Berdún (Huesca)

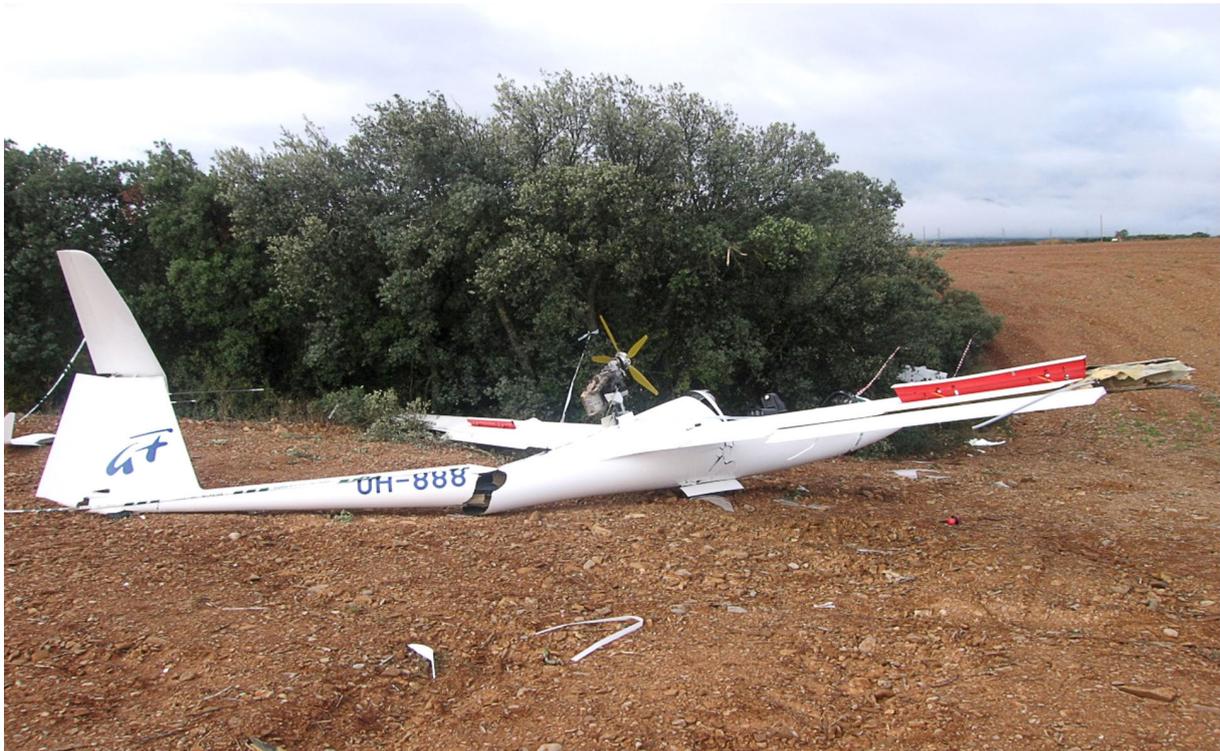
Figura 3. Aeronave tras el accidente

Se produjeron daños en ambos planos y fracturas en el encastre de éstos así como en la zona del tren principal. El fuselaje se partió a unos 2 m del conjunto de cola y se rompió la cúpula de cabina.

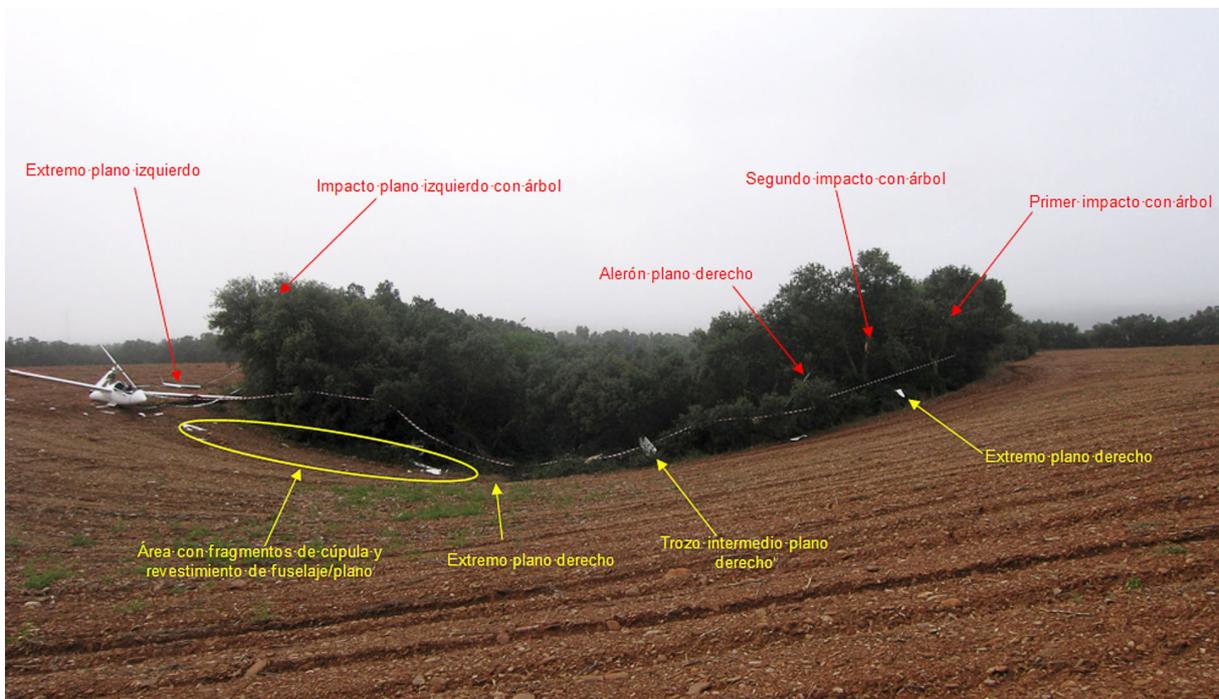
Figura 4. Posición de la aeronave

En la figura 4 se aprecia la posición final de la aeronave respecto al conjunto de árboles así como los distintos restos localizados.

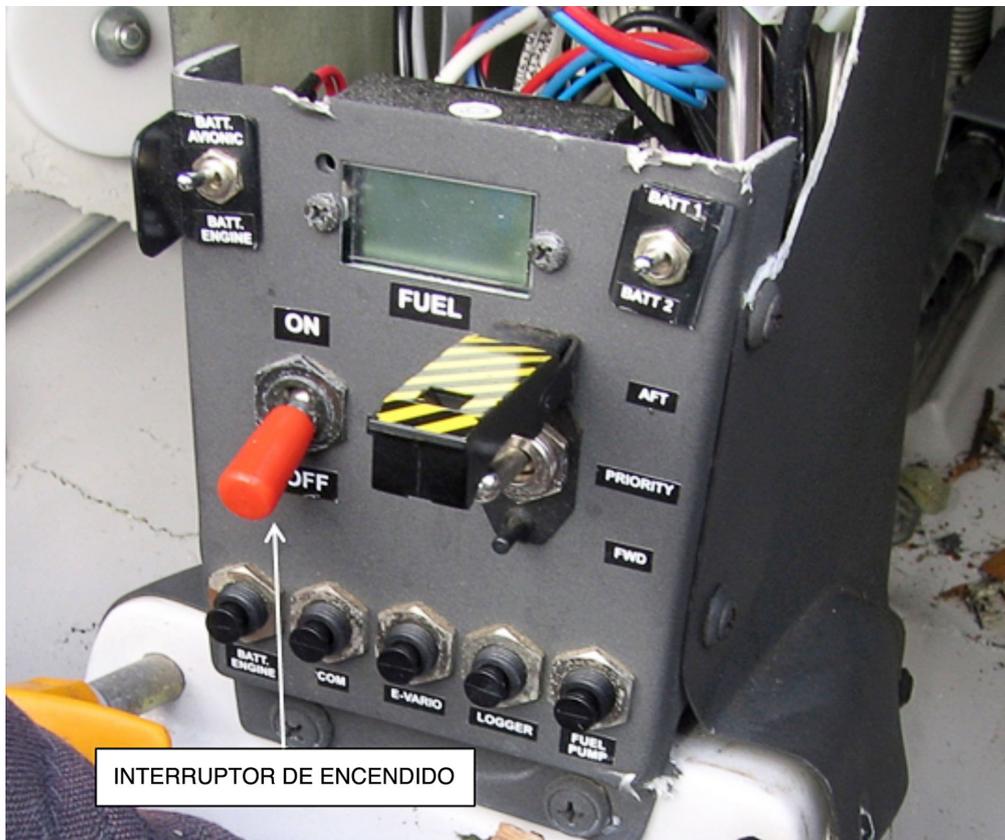
Figura 5. Posición del interruptor de encendido

En el panel de mandos delantero pudo observarse que el interruptor de encendido del motor se encontraba en posición de apagado, tal y como se refleja en la Figura 5.

Al observar posteriormente el contador horario del motor comprobó que éste no había cambiado, y que el interruptor de encendido se encontraba en posición OFF.

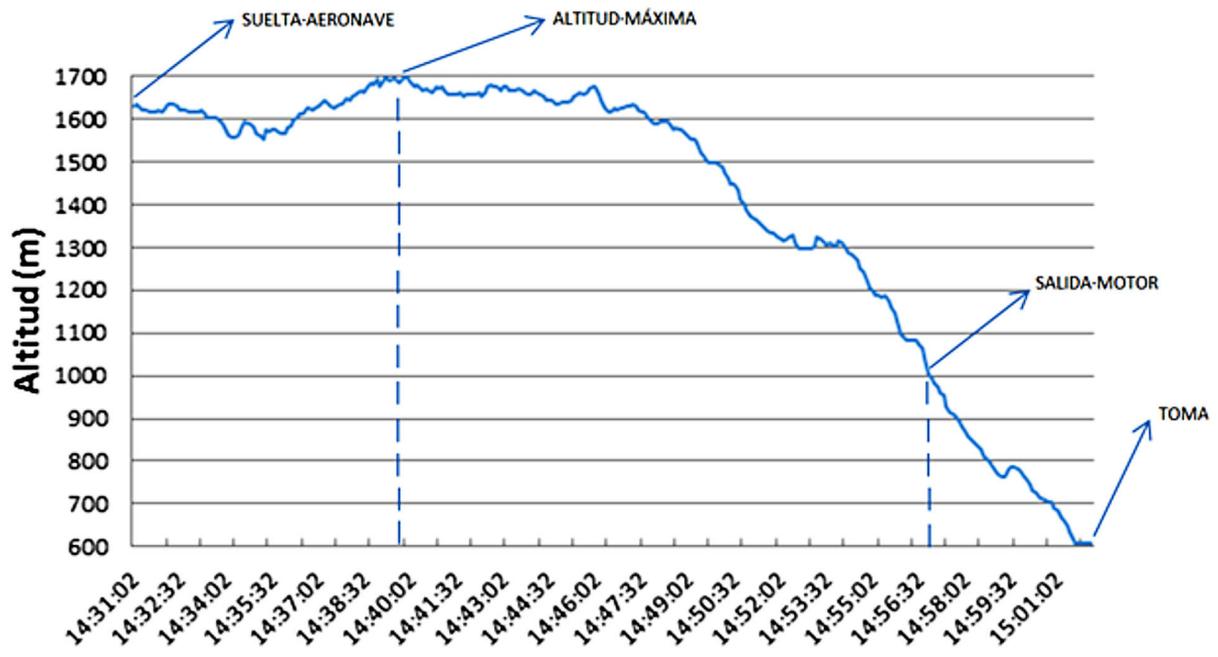
Figura 6. Evolución de la altitud

En la gráfica de la figura 6 se representa la evolución de la altitud de la aeronave durante el vuelo, desde la suelta a 1.630 m hasta la toma fuera del aeródromo.

A partir de los datos representados puede observarse que en los últimos 8 minutos de vuelo la aeronave descendió de forma continua con un régimen de descenso aproximado de $-1,4$ m/s.

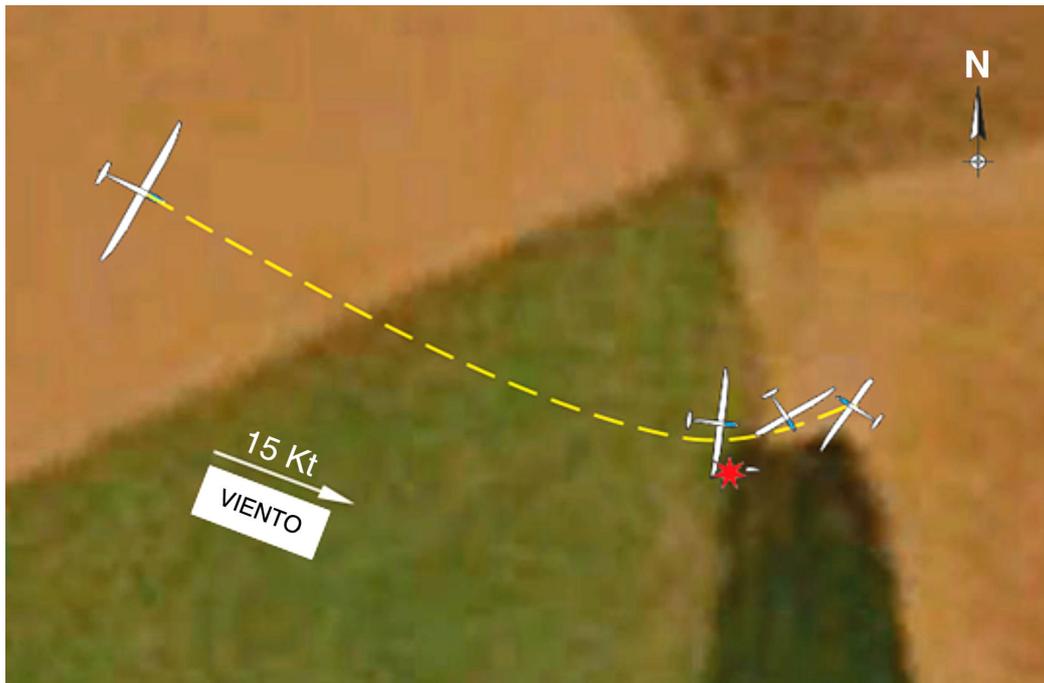
Figura 7. Trayectoria hasta el impacto

En la figura 7 se representa la trayectoria seguida en los últimos momentos así como la dirección e intensidad del viento.

Debido a la rápida pérdida de altura el piloto decidió realizar una toma fuera de campo, para lo que seleccionó un lugar apropiado. Desplegó los aerofrenos e inició un circuito, pero al darse cuenta de que no dispondría de tiempo ni altura suficiente para completarlo trató de llevar a cabo el aterrizaje por derecho sin virar a favor del viento. Al llevar rumbo aproximadamente sureste, hay que tener en cuenta que la componente de viento norte sobre el costado de la aeronave tuvo que contribuir a desplazarla de la trayectoria que pretendía el piloto, produciéndose el impacto del plano derecho contra los árboles. Así, la aeronave rotó en torno a su eje vertical, por lo que se perdió el control de ésta e impactó a su vez contra el terreno.
