## Vesilentokoneen onnettomuus Kuopion satama-alueella 4.7.2015

Tutkinnan tunnus: L2015-01

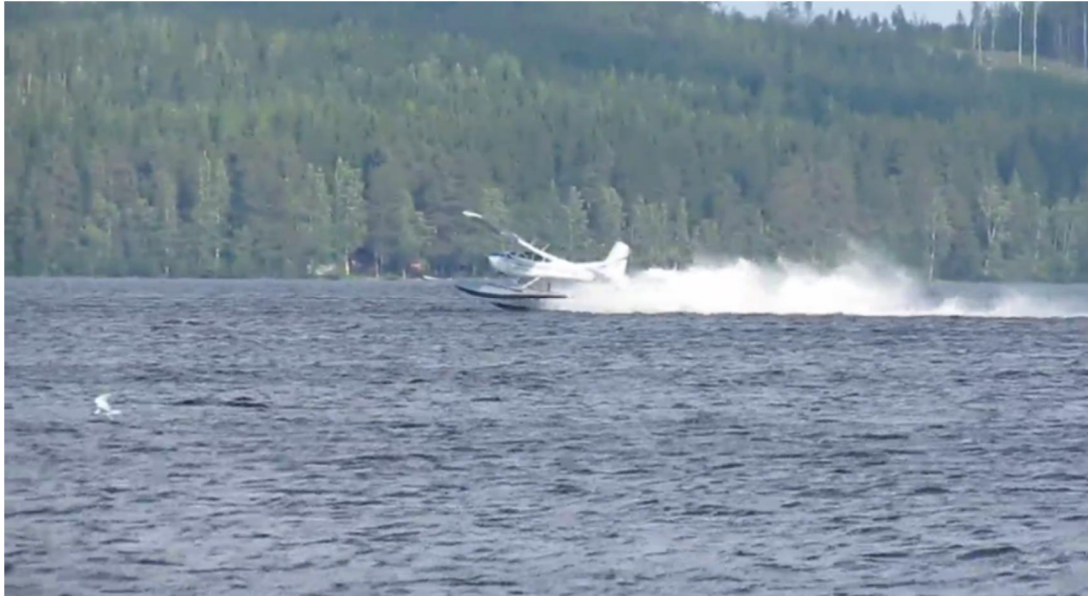
Kuva 1. Vasen kelluke nousi ilmaan lentoonlähdessä. (Videokaappaus: Elina Pitkänen)

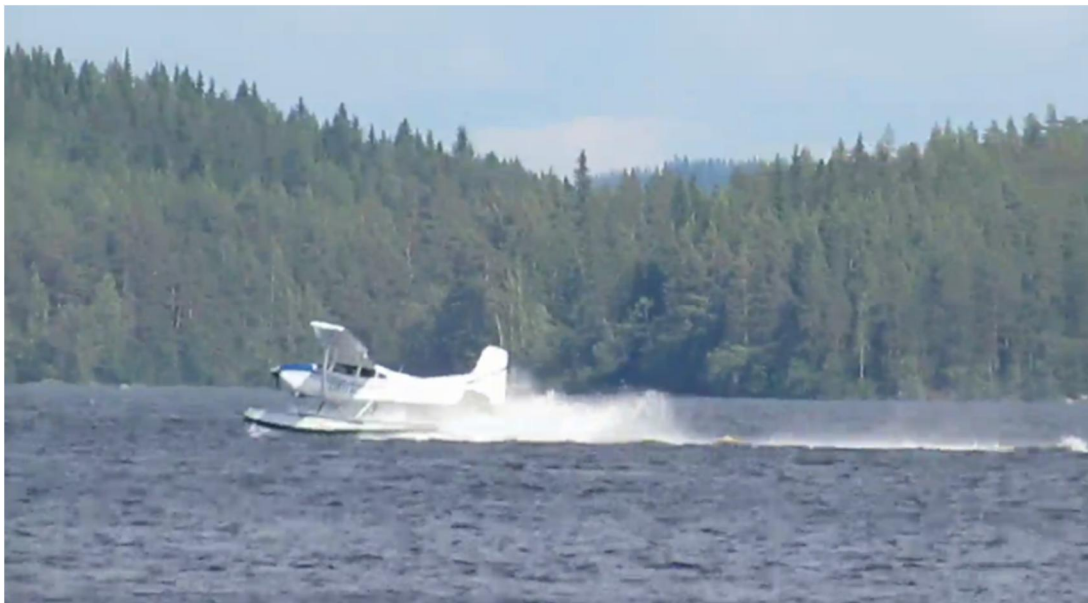
Kuva 2. Ohjattavuus heikkeni ja nokka kääntyi vasemmalle kohti tuulta (Kuvakaappaus videolta: Elina Pitkänen)

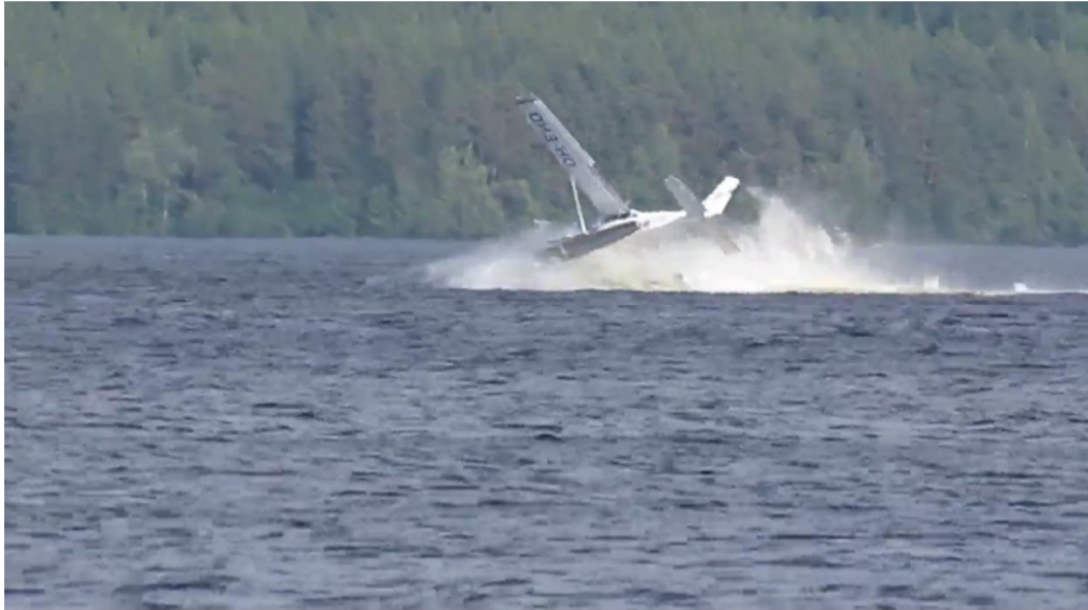
Kuva 3. Oikea kelluke ja siipi sukelsivat veteen (Kuvakaappaus videolta: Elina Pitkänen)

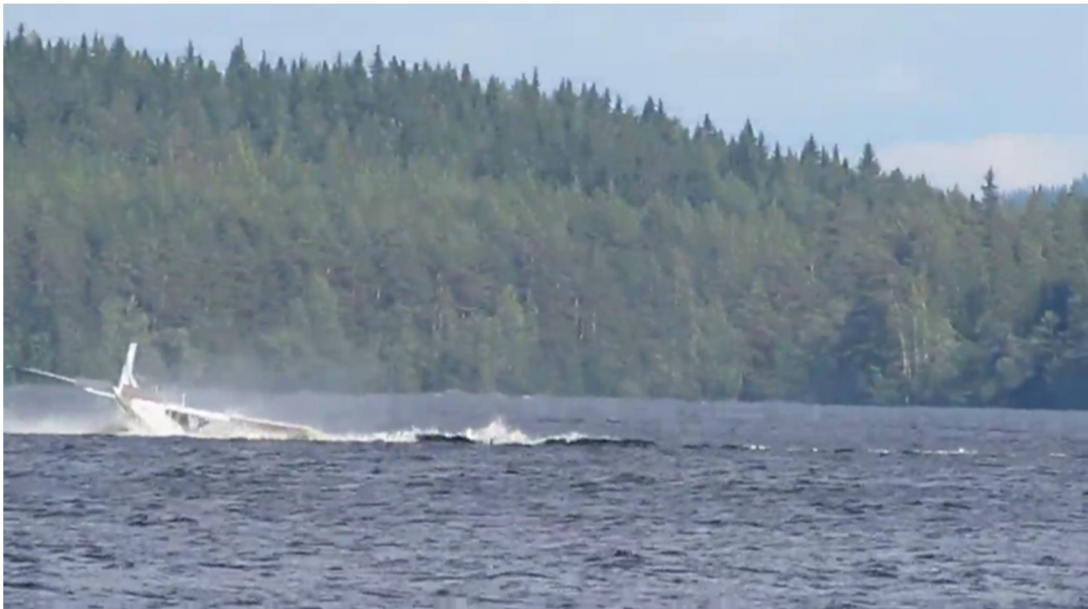
Kuva 4. Nokka painui veteen tuulilasia myöten (Kuvakaappaus videolta: Elina Pitkänen)

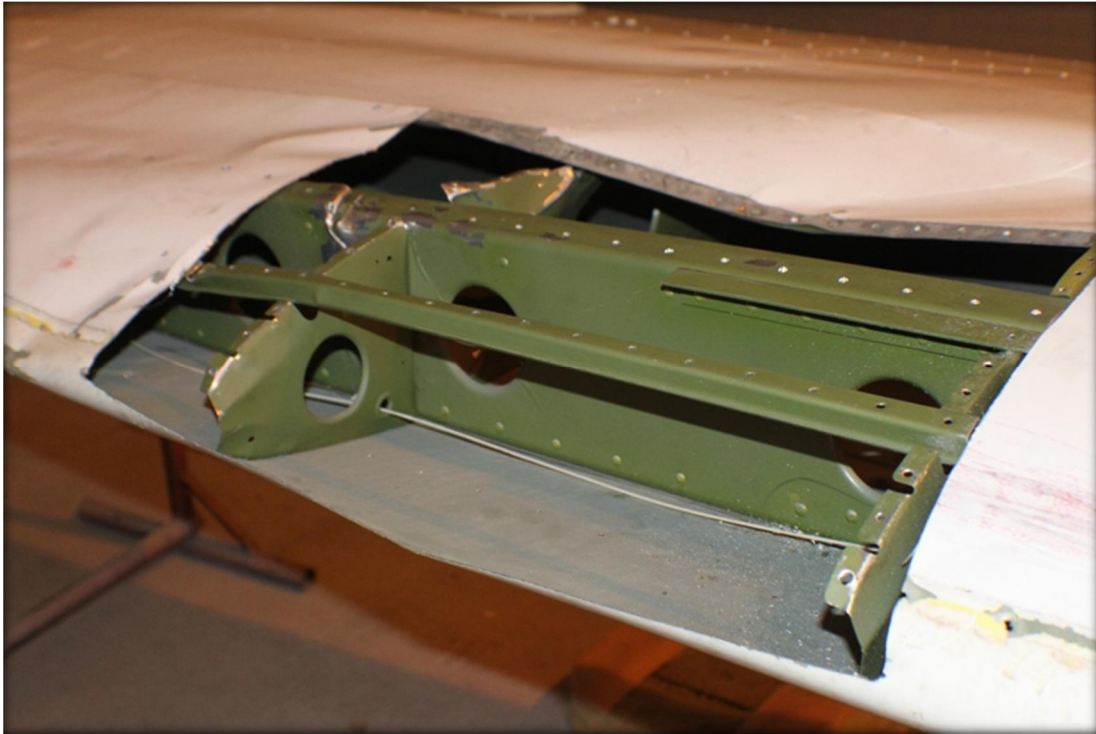
Lentokone kärsi onnettomuudessa huomattavia vaurioita. Suurimmat vahingot kärsi koneen oikeanpuoleinen siipi, jonka pääsalko murtui (kuva 5). Moottori kärsi merkittäviä vaurioita.

Kuva 5. Oikeanpuoleisen siiven murtunut pääsalko (Kuva: Onnettomuustutkintakeskus)

Oikean siiven ylä- ja alapinnan muotopellit olivat lommoutuneet siiven kärjestä siiven keskivaiheilla olevaan rajakerrosaitaan asti. Siiven kärkeä kappale oli repeytynyt. Siiven kärki oli painunut kasaan ja osin ratkennut osuessaan veteen. Pääsalko oli murtunut miltei poikki ja vääntynyt 4. siipikaaren kohdalta. Siiven apusalko oli katkennut 5. siipikaaren kohdalta. Oikean siiven siipikaaret olivat osin murtuneet, painuneet kasaan ja katkenneet siiven kärjestä polttoainetankkiin asti. Polttoainetankki oli repeytynyt irti, muttei rikkoutunut.

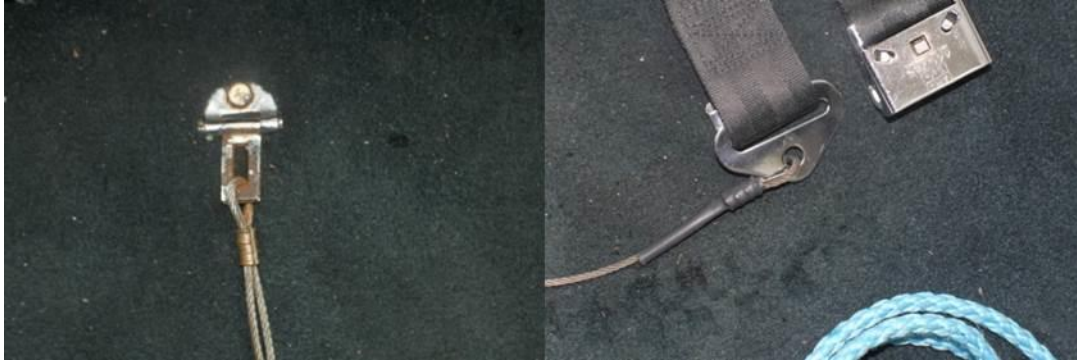
mella 2013 tapahtuneen onnettomuuden vesilentokoneessa<sup>9</sup>. Istuinvöiden kiinnitykset (kuva 7) eivät olleet koneen alkuperäisen asennuksen ja Vehmersalmen onnettomuutta seuranneen Liikenteen turvallisuusviraston (Trafi) suosituksen<sup>10</sup> mukaiset ja niissä oli havaittavaa korroosiota. Koneessa ei ollut lentoyhtiön toimintaohjeiden mukaista turvaohjekorttia nähtävillä ennen lentoonlähtöä.

Kuva 7. Vasemmalla istuinvöiden vaijerikiinnitys lattiaan, oikealla istuinvöiden vaijerikiinnitys lentoyöhön (Kuva: OTKES)
