## Laskutelineen pettäminen laskukiidossa Oulun lentoasemalla 3.10.2016

Tutkinnan tunnus: L2016-02

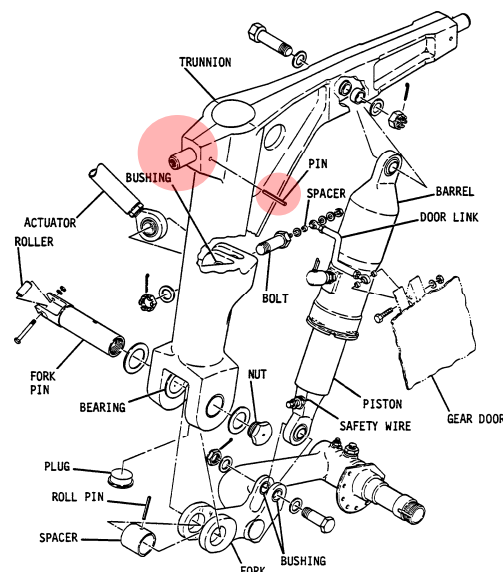
Kuva 2. Päälaskuteline, ympyröityinä irronnut saranatappi ja sen varmistamiseksi tarkoitettu sokkitaappi. Aktuaattorin laskutelineeseen kiinnittyvä varsi näkyy saranatapin alla. Kuva: ASI Aviation

Oikeaa laskutelinettä asennettaessa sen etummainen saranatappi jäi liian eteen siten, että sen läpi tuleva varmistussokka jäi koko saranatapin taakse. Syntyneen asennusvirheen johdosta mikään ei estänyt saranatappia liikkumasta eteenpäin ja ulos laskutelineen rungosta. Varmistussokka asennettiin paikoilleen ja sen läpi vedettiin varmistuslanka. Asentaneen mekaanikon mukaan hän käytti tuurnaa apunaan varmistaakseen, että saranatapin varmistusreikä on oikealla kohdalla. Saranatappia asemoidessaan hän ensin totesi että tuurna ei mennyt saranatapistä läpi, joten hän asemoi tapin uudelleen kannatteleamalla toisella kädellä laskutelineen runkoa ja liikuttamalla samalla saranatappia irrotustyökalulla. Nyt tuurna meni telinerungon reiästä läpi, joten mekaanikko oletti saranatapin reiän olevan oikealla kohdalla ja asensi sitten varmistussokan. Poistaessaan irrotustyökalua saranatapistä hän ei kannatellut laskutelinettä, joten saranatappi vaikutti suuremman kitkan vuoksi olevan lukittuna paikoilleen.

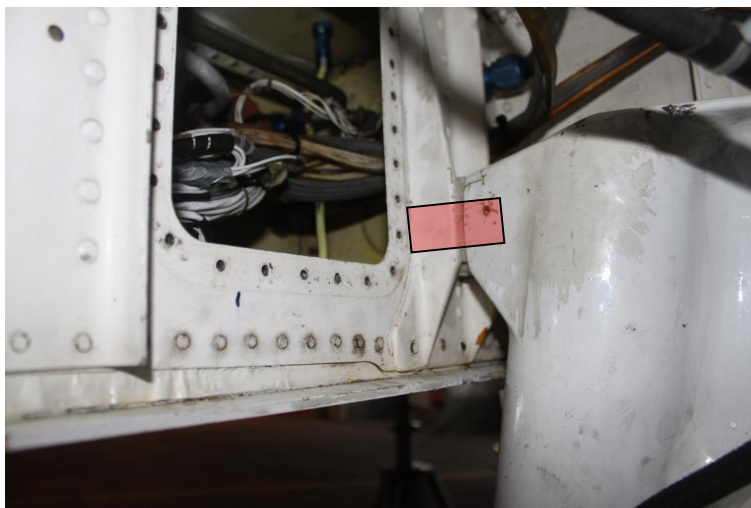
Kuva 3. Oikean päälaskutelineen etummainen kiinnityspiste paikoillaan. Saranatapin sijaintia kuvaa punainen suorakaide. Saranatapin irrottaminen ja asentaminen tapahtuu avoimna olevan tarkastusluukun kautta. Kuva: Lapin Tilauslento Oy

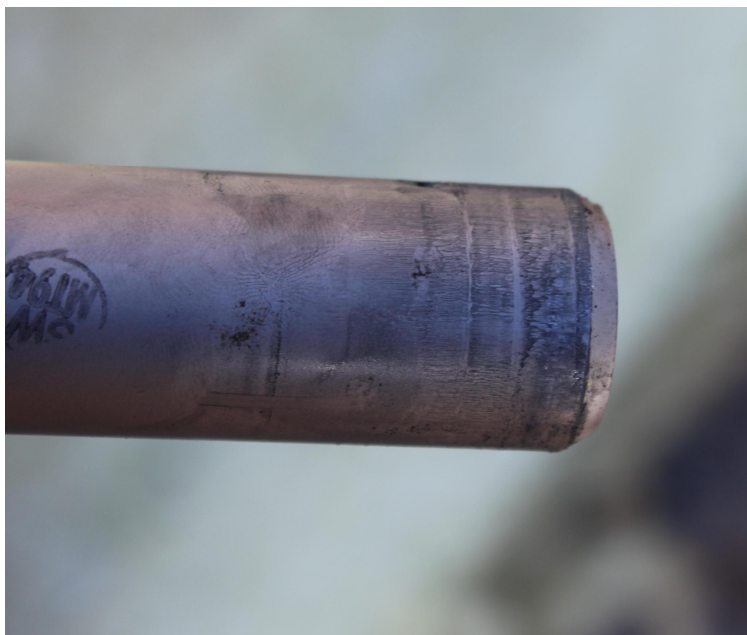
Etuosan kiinnityspisteenä toimiva saranatappi ei ollut kiinni laskutelineen rungossa, vaan oli kiinni siiven laakerissa, josta se onnettomuuden jälkeen irrotettiin. Saranatappin takaosassa noin 10 mm matkalla oli pinnallisia jälkiä. (kuva 4). Muutoin saranatappi oli ehjä.

Kuva 4. Oikean päälaskutelineen etummaisen saranatapin taaempi, laskutelineen runkoon kiinnittyvä pääty onnettomuuden jälkeen. Kuva: Lapin Tilauslento Oy

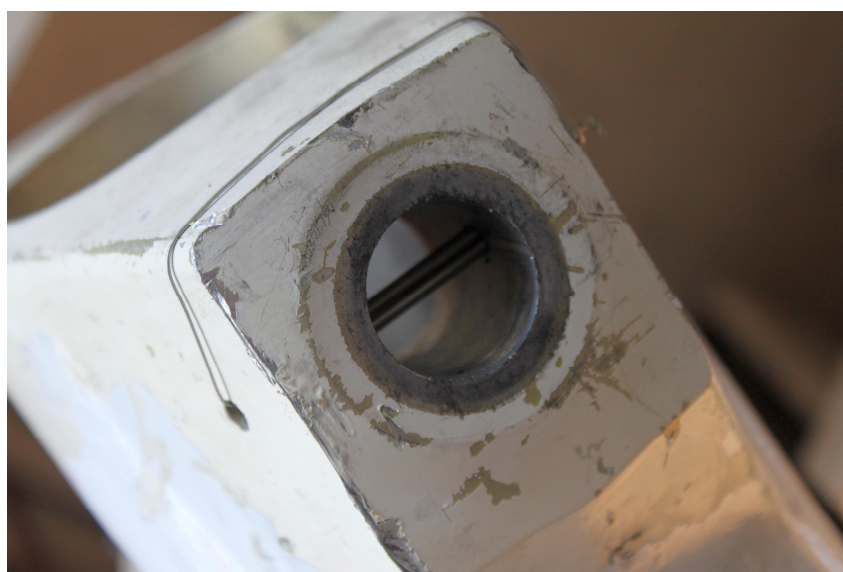
Saranatapissa olevassa varmistussokan reiässä oli puhdasta asennusrasvaa. Laskutelineen rungossa puolestaan varmistussokka oli ehyt ja edelleen paikoillaan, varmistuslangalla varmistettuna (kuva 5).

Kuva 5. Oikean päälaskutelineen etummaisen saranatapin varmistussokka paikoillaan onnettomuuden jälkeen. Kuva: Lapin Tilauslento Oy
