Liikennelentokoneen ajautuminen ulos kiitotien päässä Helsinki-Vantaan lentoasemalla 11.7.2017

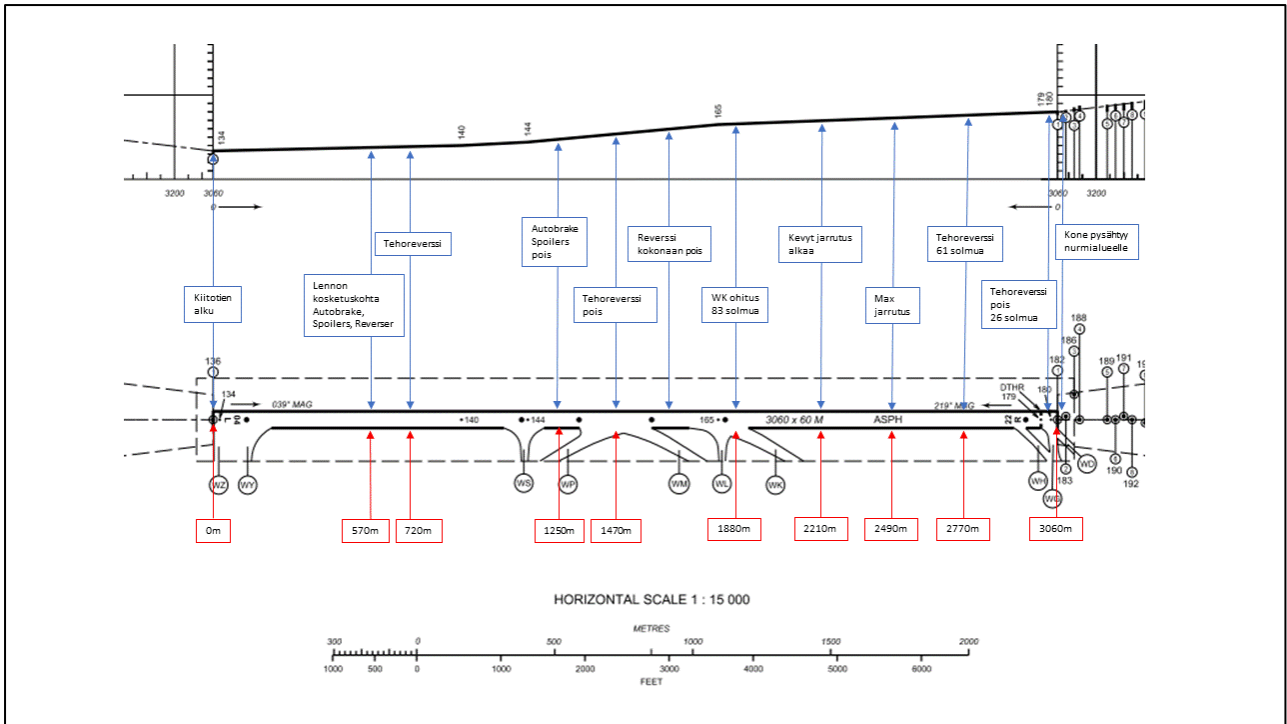
Ohjaajat olivat lähestymisen aikana suunnitelleet vapauttavansa kiitotien pikapoistumistien WK kautta. Kapteeni päätti ohittaa pikapoistumistien WK suuren nopeuden vuoksi ja käyttää kiitotien päässä olevaa rullaustietä kiitoradalta poistumiseen. Hän valitsi moottorijarrutuksen pois päältä ja hetkeä myöhemmin kytki myös spoilerit ja jarrutusautomaatiikan pois. Koneen hidastuvuus pieneni merkittävästi. Kapteeni aloitti kevyen pyöräjarrutuksen noin 850 metriä ja täyden pyöräjarrutuksen noin 570 metriä ennen kiitotien päätä.

Koneen lähestyessä rullaustietä WH, noin 300 metriä ennen kiitotien päätä, kapteeni valitsi uudelleen moottorijarrutuksen sekä jarrutti edelleen voimakkaasti pyöräjarruilla. Tässä vaiheessa koneen nopeus oli 64 solmua eli 119 km/h. Spoilerit eivät aktivoituneet uudelleen automaattisesti, koska kapteeni oli valinnut ne pois käytöstä aikaisemmin. Kapteeni yritti ohjata konetta rullaustielle WD, joka on viimeinen rullaustie kiitotien päässä. Hän otti moottorijarrutuksen pois päältä noin 25 solmun eli 46 km/h nopeudessa. Koneen nopeus oli kuitenkin liian suuri kääntymiseen. Perämies kuulutti matkustamoon ”brace“-kuulutuksen⁵.

Kuva 1. Tapahtumien kulku graafisena kuvauksena. Matkat suuntaa-antavia laskettuna kiitotien 04L kynnykseltä. (Pohjakartta: ©ANS Finland Oy, lisäykset: OTKES)

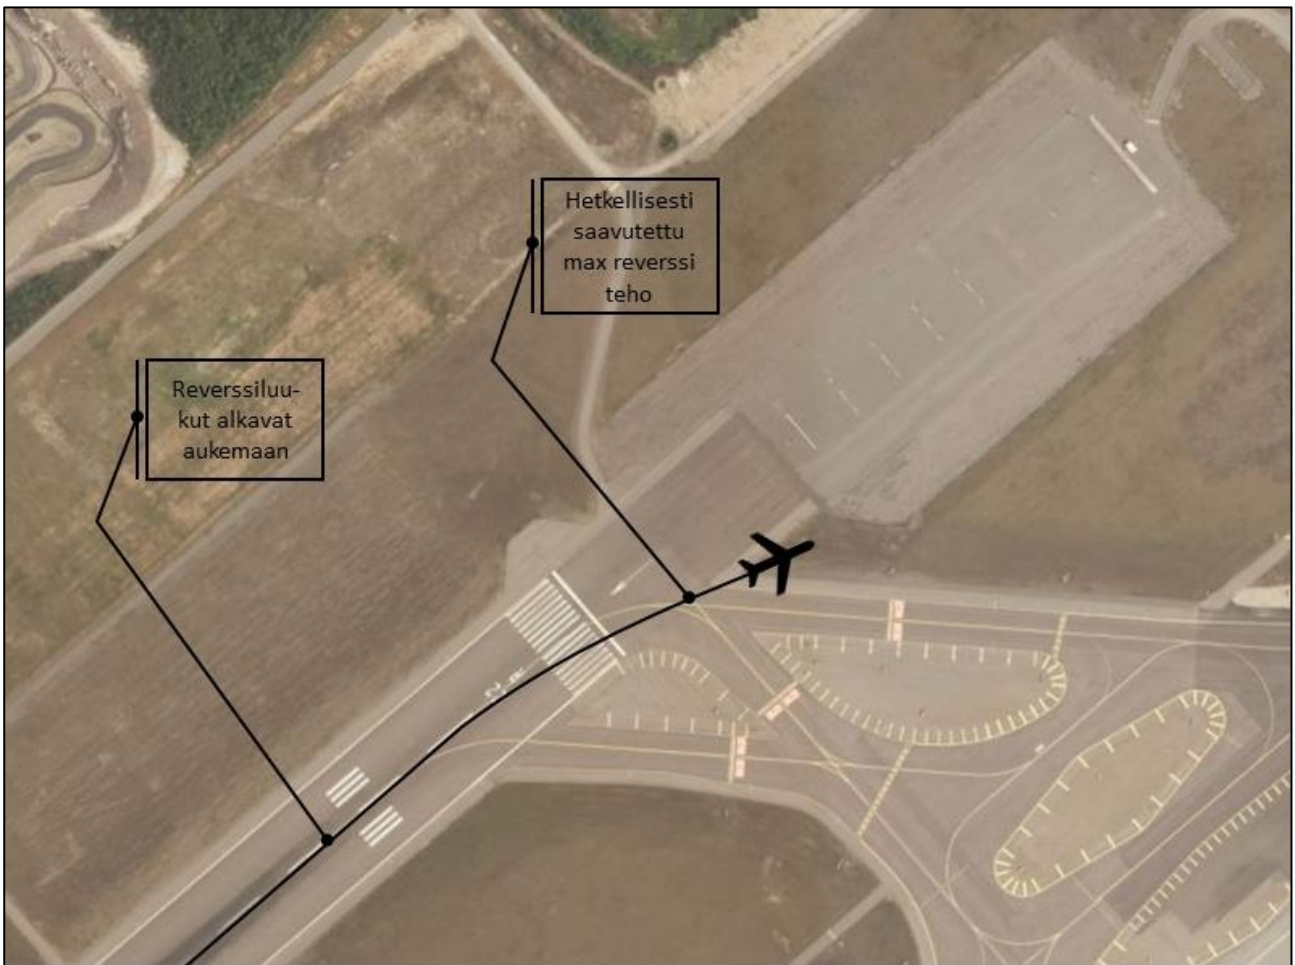
Koneen suunta ehti muuttua noin 20 astetta kiitotien 04L suunnasta ja renkaat osuivat kiitotien valokalusteisiin. Nokkatelineen renkaat sekä kolme päätelineen rengasta päätyivät nurmikolle. Yksi päätelineen rengas jäi päällystetylle alueelle.

Kuva 2. Reverssien avautuminen ja ulosajautumisen paikka. (Pohjakuva: Ortoilmakuva ©Maanmittauslaitos 4/2018, lisäykset: OTKES)

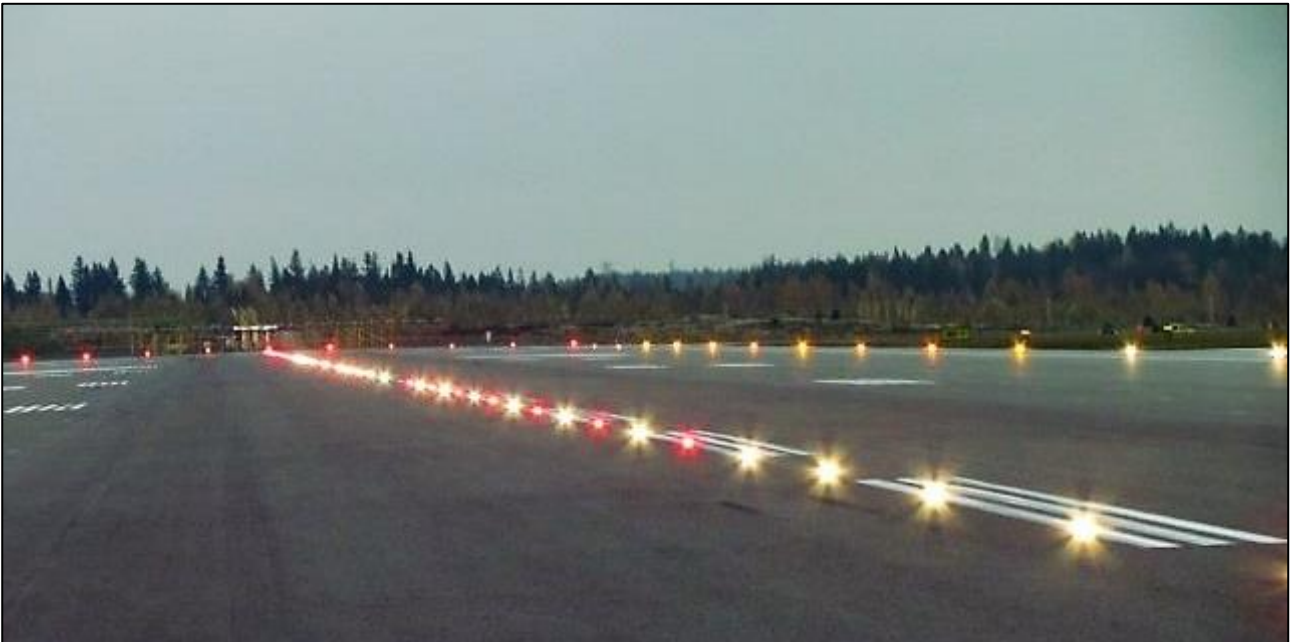
Kuva 3. Kiitotie keskilinjavalot vaihtuvat punavalkoisiksi 900 metriä ennen kiitotie päätä. (Kuva: OTKES)

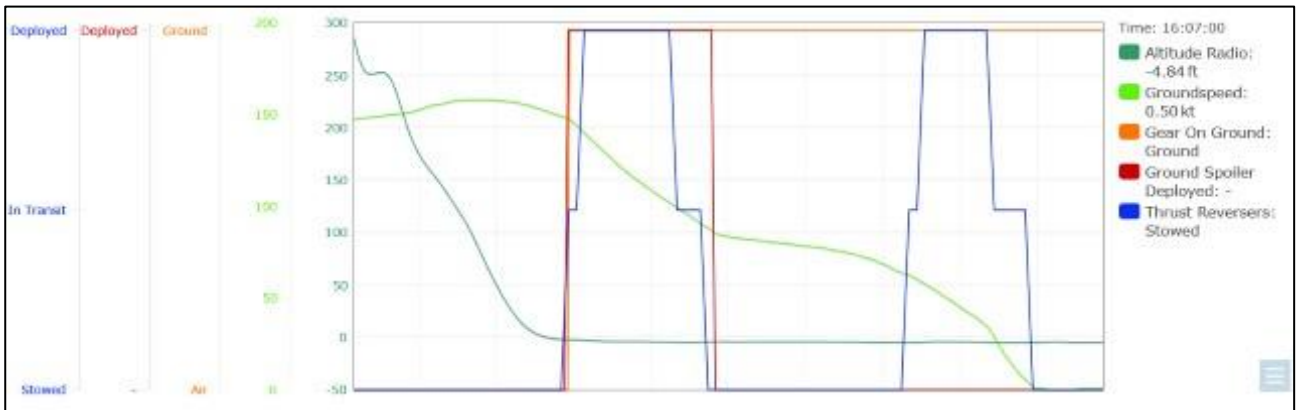
Kuva 4. FDM-tallenteesta otetut tiedot koskien moottorijarrutusta (sininen), maanopeutta (vaaleanvihreä) sekä spoilerien toimintaa (punainen). (Lähdetiedot: Norwegian Air Shuttle ASA)

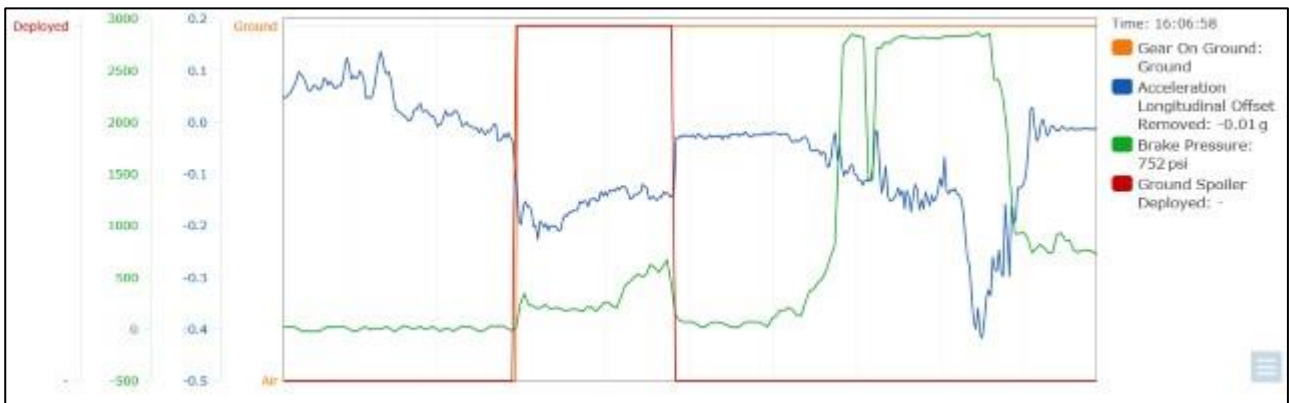
Kuva 5. FDM-tallenteesta otetut tiedot koskien spoilerien toimintaa (punainen), pituuskiikkyvyyttä (sininen) sekä jarrupainetta (vihreä). (Lähdetiedot: Norwegian Air Shuttle ASA)

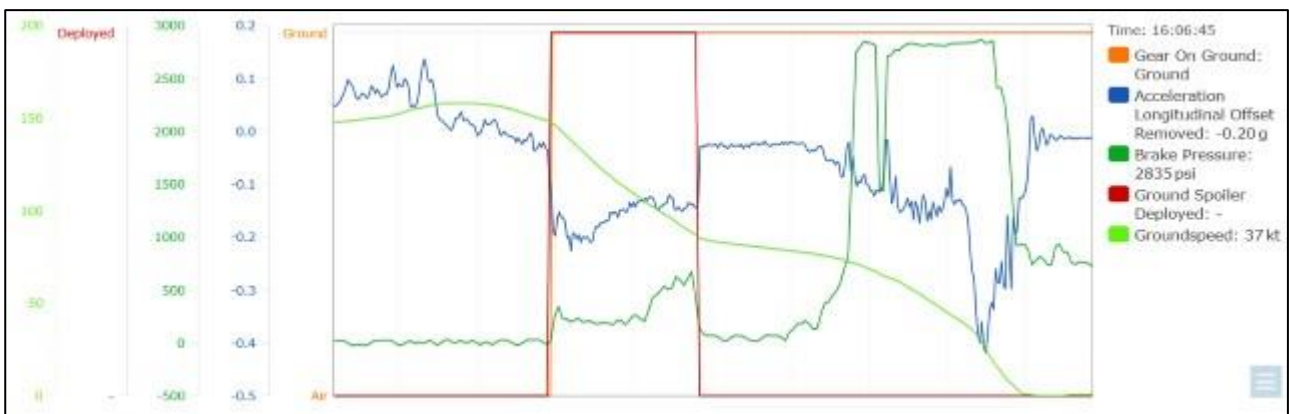
Kuva 6. FDM-tallenteesta otetut tiedot koskien pituuskiikkyvyyttä (sininen), jarrupainetta (tummanvihreä), maanopeutta (vaaleanvihreä) sekä spoilerien toimintaa (punainen). (Lähdetiedot: Norwegian Air Shuttle ASA)
