# Ultrakevyen lentokoneen onnettomuus Helsingin Laajasalossa 30.5.2017

Tutkinnan tunnus: L2017-02

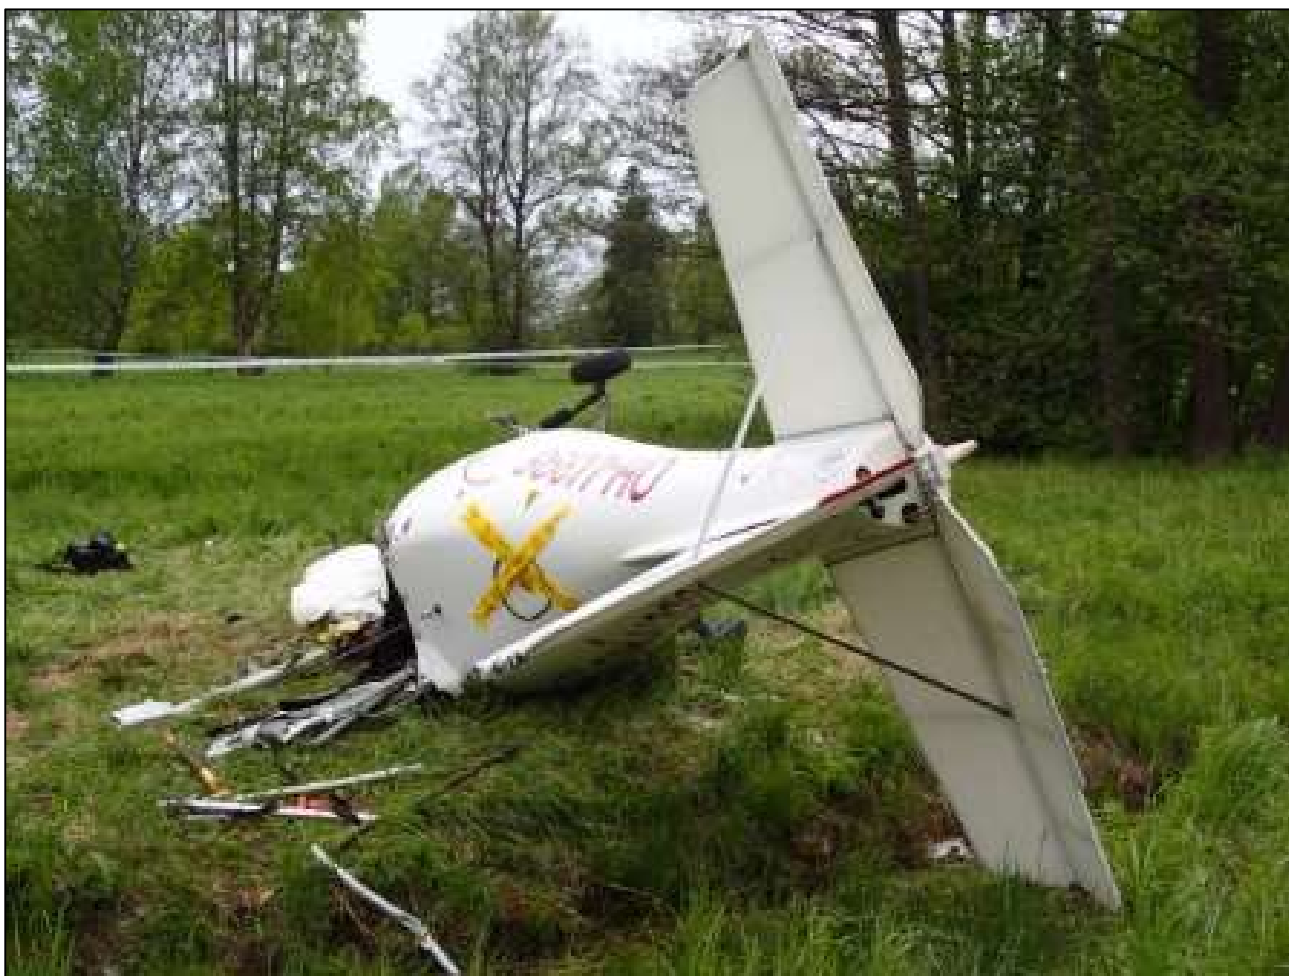
**Kuva 2.** Tuhoutunut Ikarus C42 OH-U398. Rakettivarjon ulostulokohta on merkitty pelastuslaitoksen keltaisin varoitusmerkinnöin. Oikea siipi irrotettiin pelastustoimien aikana. (Kuva: OTKES)

Ilma-aluksen runko oli vääntynyt moottoripukin ja tuliseinän kohdalta sekä painunut osittain kasaan ohjaamon kohdalta. Vasen siipi oli irronnut tyvestään osuessaan puuhun pakkolaskun aikana. Oikea siipi ja osa ohjaamon kattorakenteista oli leikattu irti pelastustoimien aikana. Takarunko oli säilynyt eheänä.

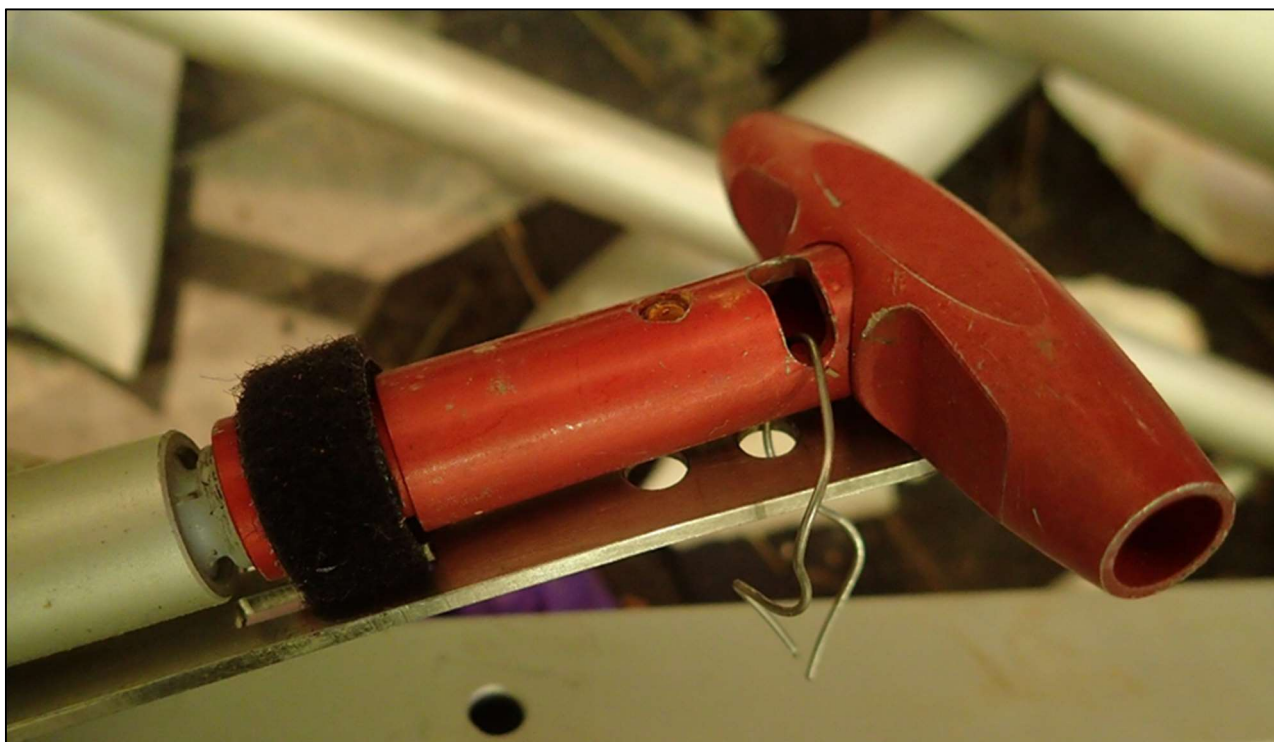
**Rakettivarjo** oli paikallaan rungon takaosassa. Varjon laukaisukahva oli kiinni koneen irti leikatuissa runkorakenteissa. Laukaisukahvassa oli paikallaan varmistuslangasta muotoiltu varmistussokka, jossa ei ollut merkintöjä.

**Kuva 5.** Rakettivarjon laukaisukahva ja siinä oleva varmistuslangasta muotoiltu omatekoinen varmistussokka (Kuva: OTKES)

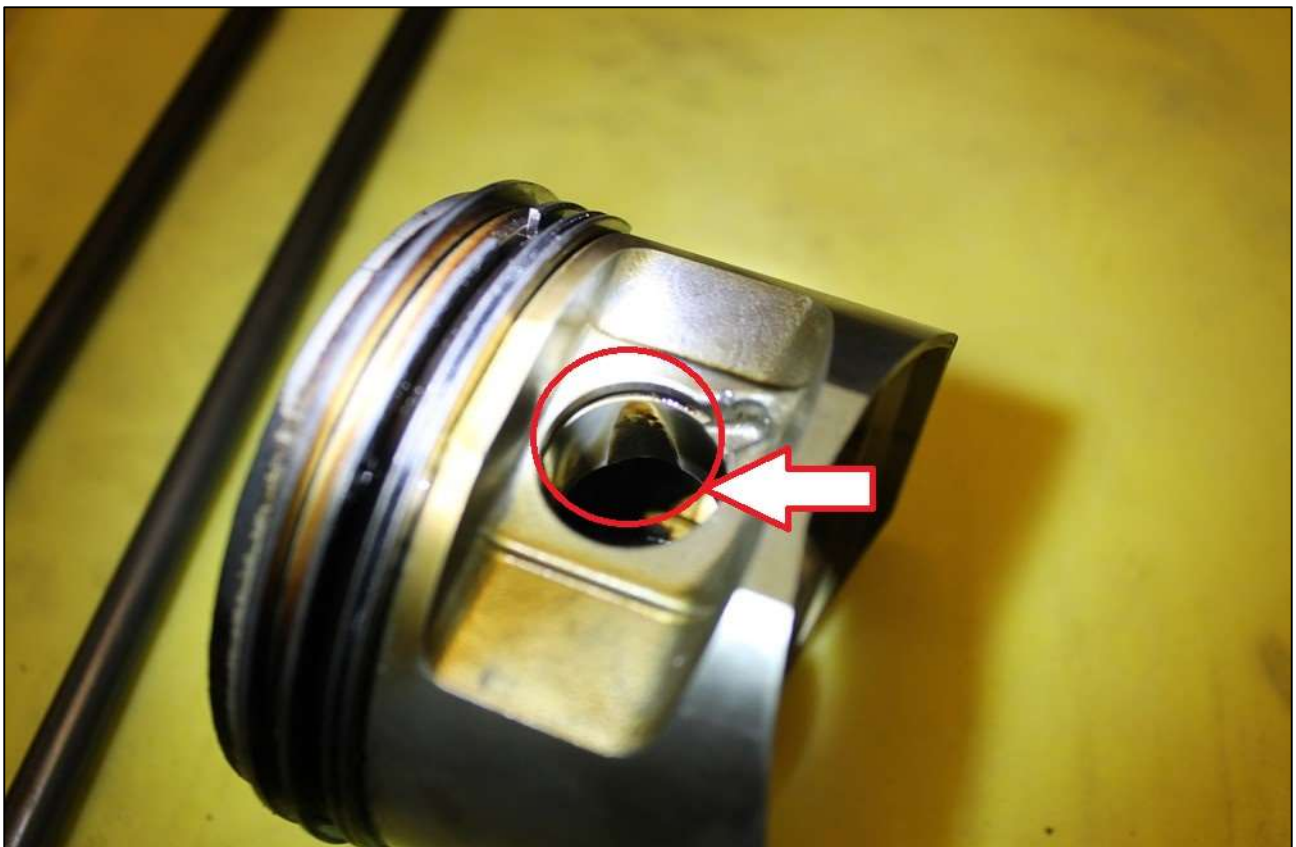
**Sylinterit ja lohko** tarkastettiin silmämääräisesti ja vasemman puolen sylintereiden osalta yksityiskohtaisesti purettuna. Moottorilohko oli säilynyt onnettomuudessa ehjänä. Sylintereiden ohivuodot mitattiin kylmänä, jolloin nelossylinterin imuventtiilissä havaittiin osittaista vuotoa. Vasemman puolen sylinterit purettiin lähempää tarkastelua varten. Sylintereissä ei ollut mekaanisia vaurioita. Mäntien laakeroinnissa löytyi huomattavaa kulumaa. Molemmissa sylintereissä oli jälkiä karstoittumisesta. Nelossylinterin ohivuoto johtui imuventtiilin kulu-  
neisuudesta ja venttiililautasen huonosta tiiveydestä.

**Kuva 7.** Männän laakeroinnin kuluma. (Kuva: OTKES)

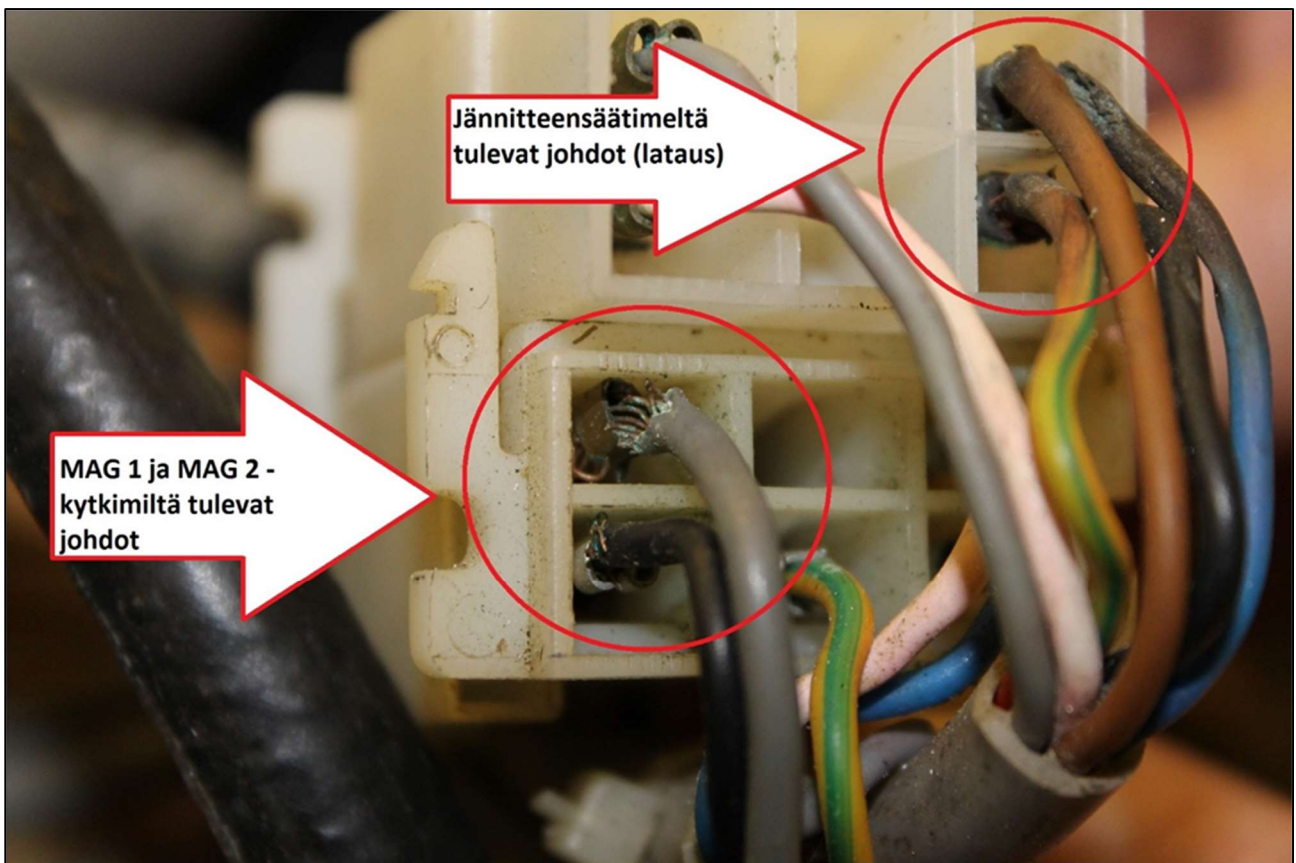
Moottorin sytytysyksiköiden (magneettokytkimien) johdotus oli huonokuntoinen moottorin päällä olevien liittimien osalta. Osa johdoista oli hankautunut pahoin liittimen juuresta ja ne olivat tästä johtuen lähes poikki. Hapettumista havaittiin kaikissa hankautuneissa johdoissa. Liittimen sähköjohtavuutta testattaessa kytkimen ja sytytysyksikön välillä liittimen läpi ei saatu jatkuvaa yhteyttä ensimmäisellä yrityksellä. Liittimissä ei ollut jälkiä kipinöinnistä, mutta osassa johdoista oli merkkejä ylikuumenemisesta.

**Kuva 8.** Moottorin päällä olleet huonokuntoiset liittimet. (Kuva: OTKES)

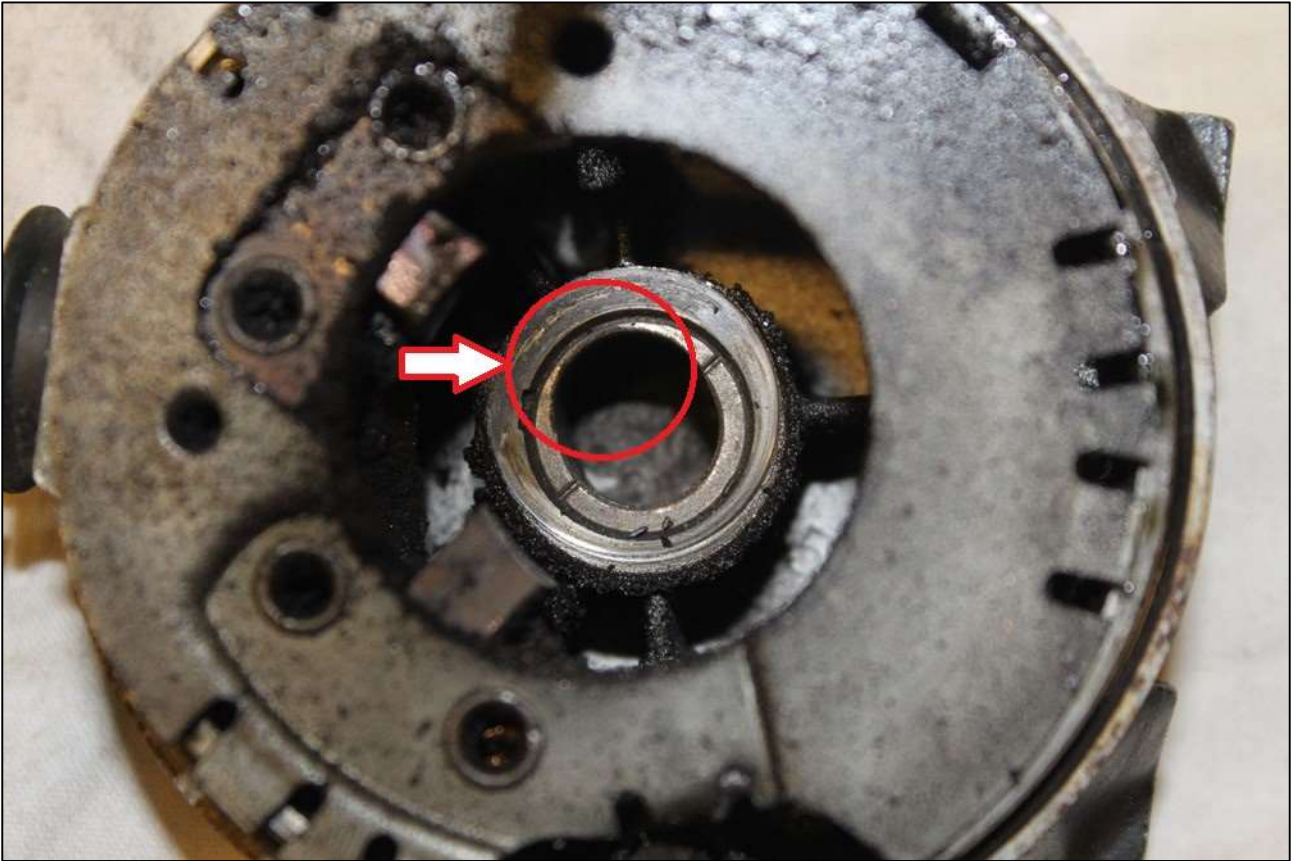
**Moottorin käynnistin ja käynnistyskontaktori** testattiin koneen omalla akulla. Kontaktori toimi normaalisti ja käynnistin toimi ilman kuormaa. Apulaitevaihteistossa oleva tiiviste oli vuotanut öljyä käynnistimen sisään. Käynnistimen hiilet olivat vielä pituudeltaan hyvät, mutta hiilet olivat öljyiset ja kontaktipinta oli karstoittunut tukkoon. Takapään laakeri oli kulunut epäsymmetrisesti. Moottorin puoleinen laakeri oli ehjä. Roottorissa oli pieniä hankautumisjälkiä sen osumisesta käynnistimen runkoon ja runko-osassa oli selvä hankaumajälki.

**Kuva 9.** Käynnistimen takapään laakerin epäsymmetrinen kuluma. (Kuva: OTKES)

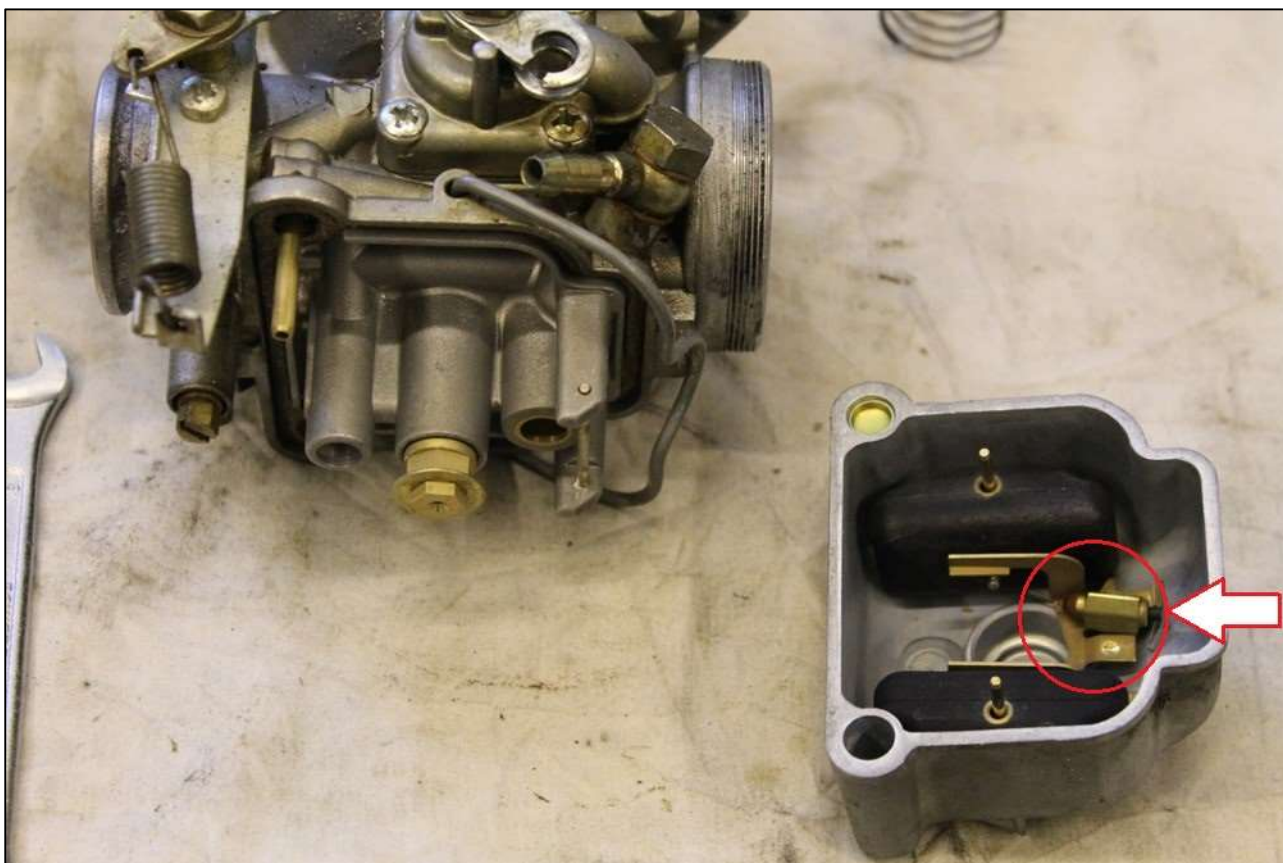
Vasemmassa kaasuttimessa oli noin 1 dl polttoainetta. Yleisesti kaasutin oli puhdas. Kaasuttimen kohokammion pohjalta löytyi irtonaaisena kohoventtiili ja venttiilin vivusto (Kuva 1). Vivusto oli kulunut kiinnityspisteidensä kohdalta poikki. Vivustossa oli havaittavissa vahvaa kulumista myös kohojen ja neulaventtiilin kosketuskohdissa.

**Kuva 10.** Vasemman kaasuttimen irtonaiset osat kohokammiossa. (Kuva: OTKES)

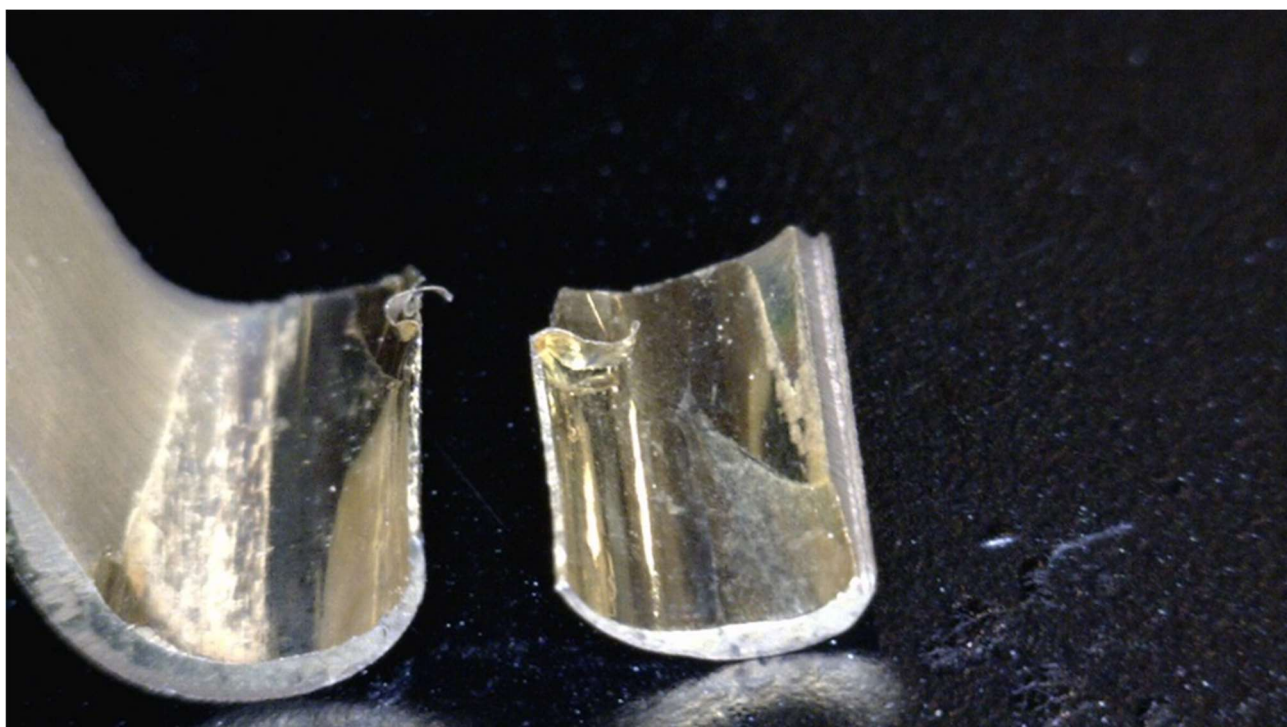
**Kuva 11.** Poikki kulunut kohoventtiilin vivusto. (Kuva: OTKES)

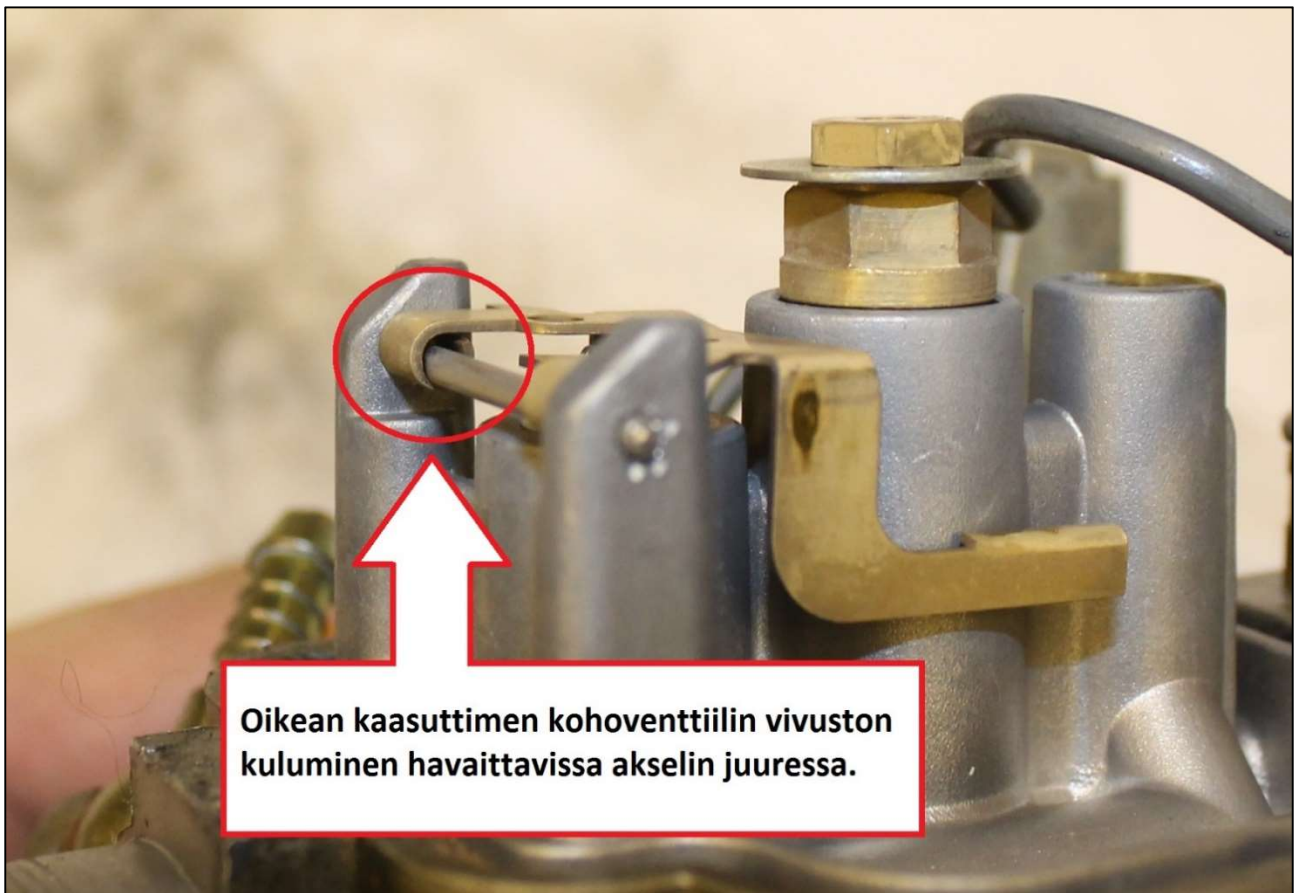
Oikeassa kaasuttimessa oli noin 50 ml polttoainetta. Kaasutin oli puhdas ja ulkoisesti ehjä. Kohoventtiilin vivustossa oli huomattavaa kulumista vivuston kiinnityskohdissa. Kulumajälkiä oli myös kohojen ja neulaventtiilin kosketuskohdissa.

**Oikean kaasuttimen kohoventtiilin vivuston kulumisen havaittavissa akselin juuressa.**

**Kuva 12.** Oikean kaasuttimen epänormaali kulumisen. (Kuva: OTKES)

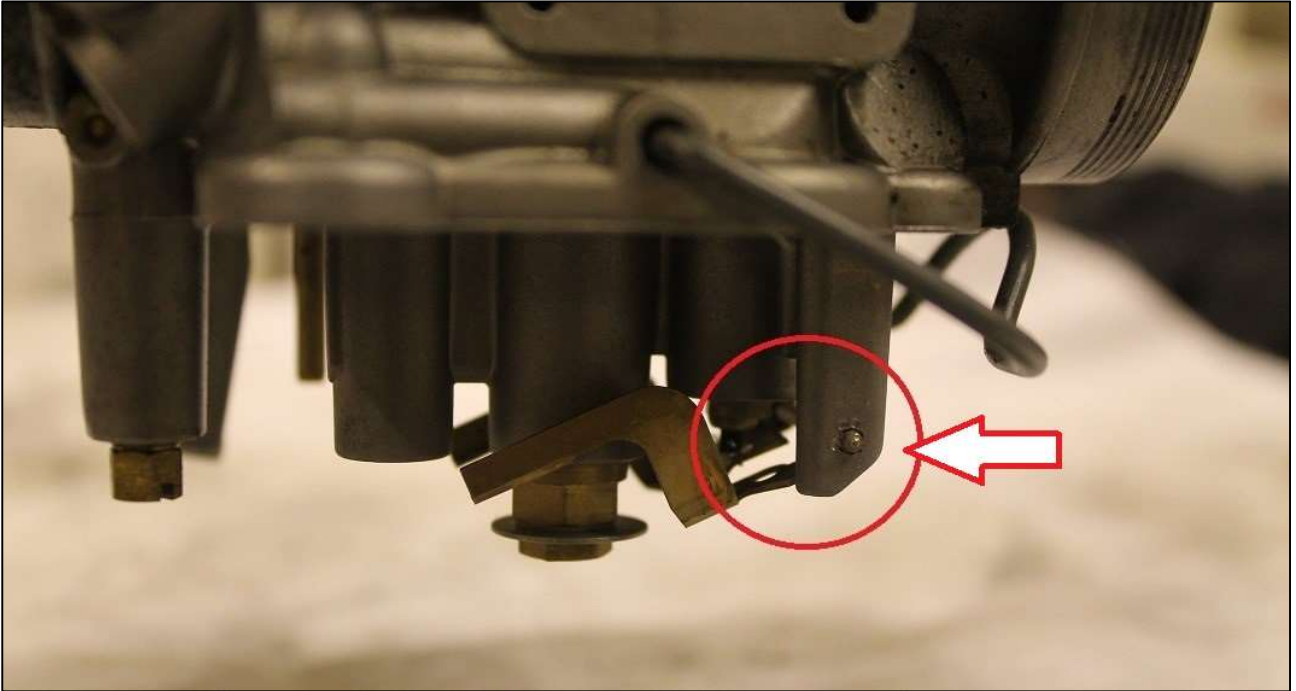
Ilma-aluksen viimeisimmän huollon aikana ei ollut havaittu poikkeamia kaasuttimien kunnossa tai toiminnassa. Kaasuttimen kohiventtiilin vivuston kulumisen havaitseminen on vaikeaa, jos vivusto on paikallaan ja mahdollisesti kostea polttoaineesta.

**Kuva 14.** Oikean puolen kaasutin. Kuvassa kaasutin on oikeinpäin, kohokammio purettuna. Vivuston tarkastaminen on lähes mahdotonta. (Kuva: OTKES)

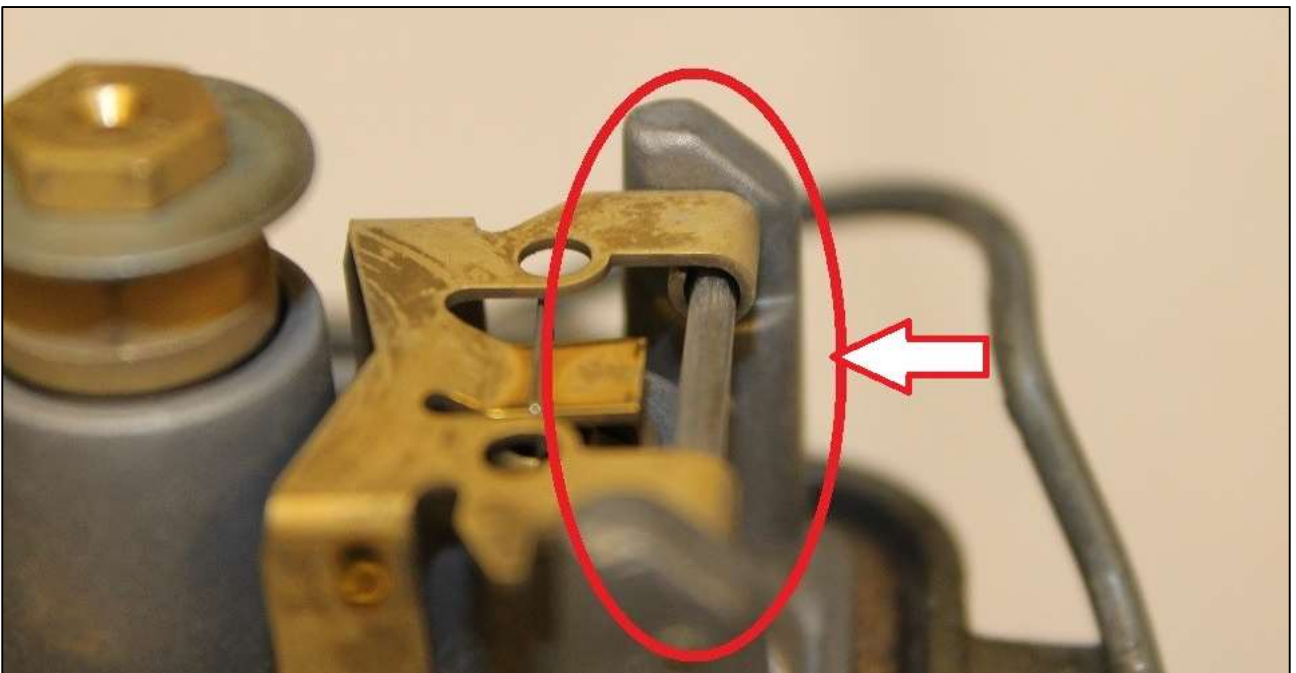
**Kuva 15.** Oikean puolen kaasutin käännettynä ylösalaisin. Vivuston tarkastaminen on haastavaa. (Kuva: OTKES)

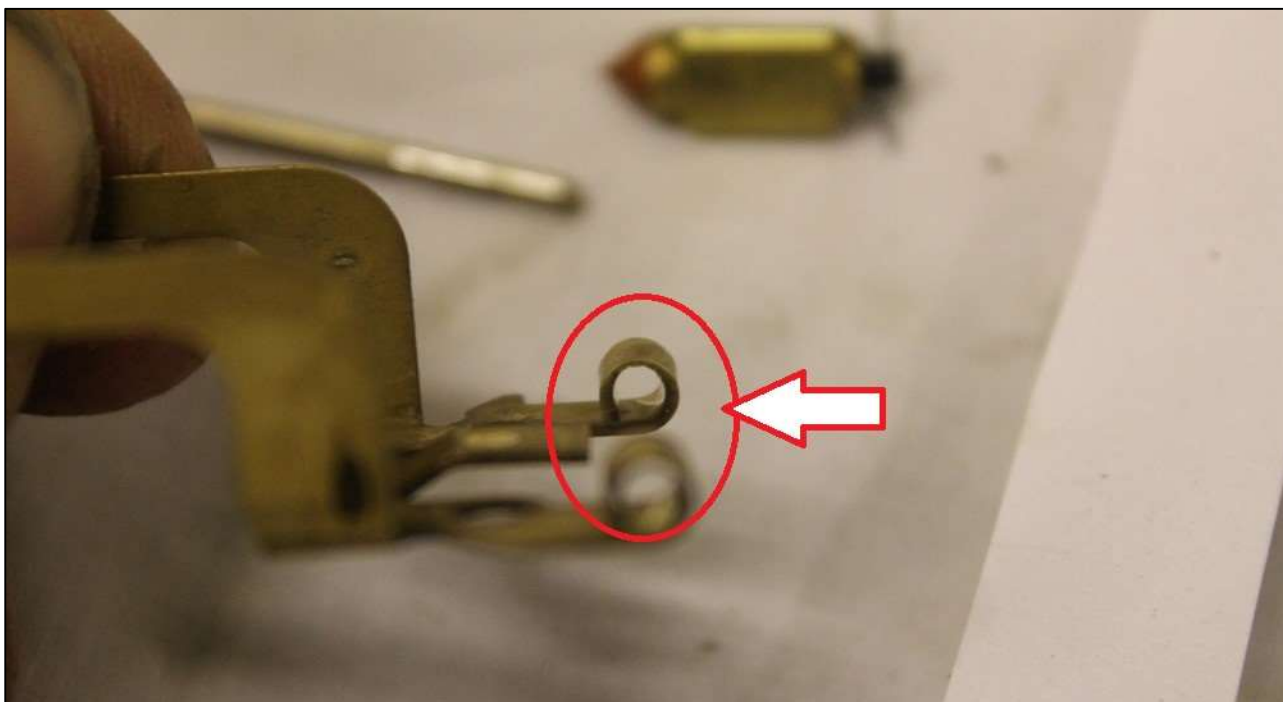
**Kuva 16.** Vivusto purettuna. Vivustossa on havaittavissa huomattavaa kulumista. (Kuva: OTKES)
