# Liikennelentokoneen hallinnan menetys laskukiidossa Turun lentoasemalla 25.10.2017

## ALKUSANAT

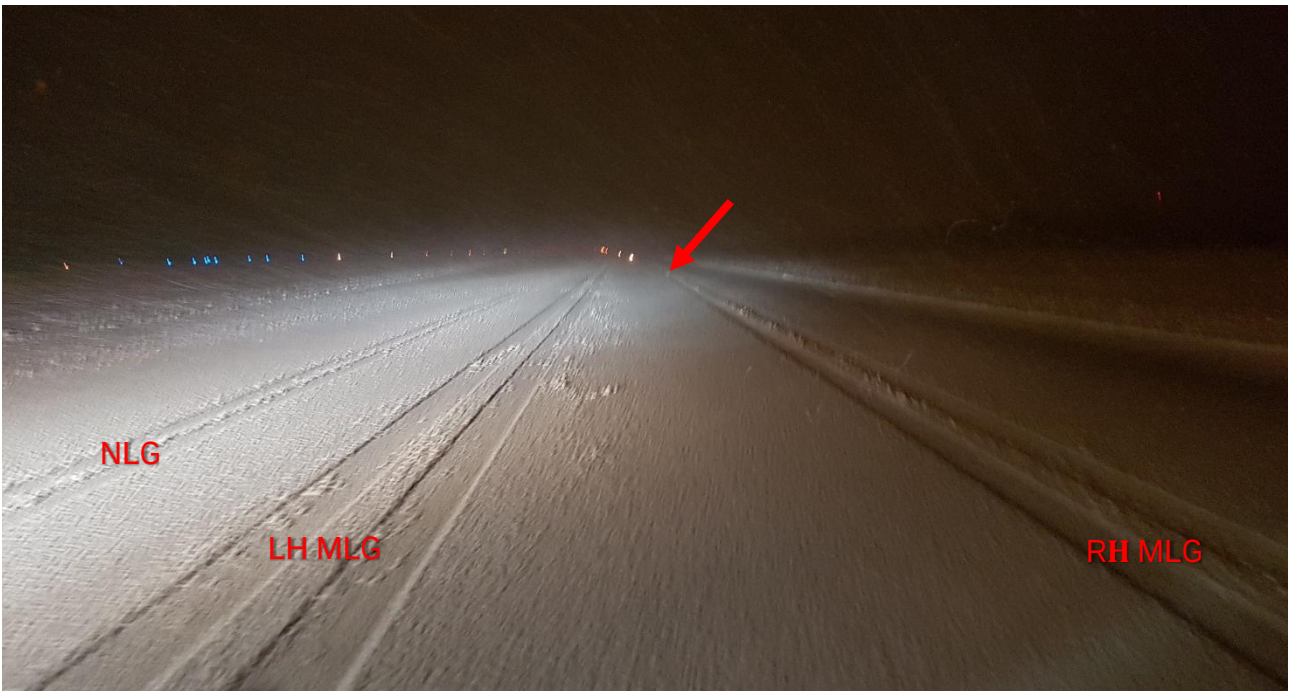
Kuva 2. Luisussa olleen lentokoneen jättämiä jälkiä sen ajautuessa kiitotien reunavalojen yli. Kuva on otettu noin 35 minuuttia laskeutumisen jälkeen. Vasemman (LH MLG), oikean (RH MLG) ja nokka (NLG) laskutelineen renkaiden jäljet on merkitty kuvaan. Ensimmäisenä rikkoutuneen kiitotien reunavalon paikka on merkitty kuvaan punaisella nuolella. Ehjät kiitotiereunavalot näkyvät kuvassa kauempana keskellä. (Kuva: Finavia Oyj, merkinnät: OTKES)

Noin 1 200 metriä kiitotiekosketuksen jälkeen lentokone ajautui enemmän oikealle kohti asfaltoidun alueen reunaan. Sivuluisun aikana lentokone osui viiteen kiitotien reunavaloon rikkoen ne. Oikean päälaskutelineen renkaat olivat lähimmillään alle puolen metrin etäisyydellä nurmialueen reunasta. Lentokoneen ollessa kääntyneenä poikittain kiitotielinjaan nähden sen maanopeus oli 42 solmua (78 km/h). Lentokone pysähtyi kiitotien keskilinjan lähetyville sitten, että se oli kulkenut 2050 metriä ensimmäisestä kiitotiekosketuksesta ja pyörähtänyt 196 ° vastapäivään tulosuuntaansa nähden. Lentokone pysähtyi noin 160 metriä ennen kiitotien päätyä.

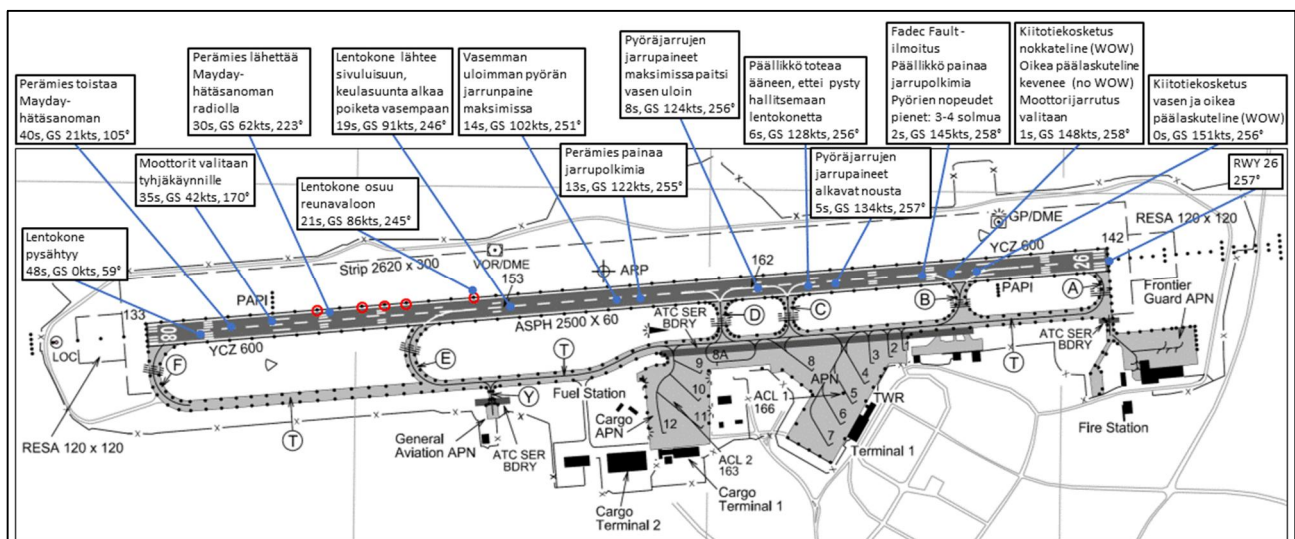
Kuva 4. Havainnekuva keskeisistä tapahtumista laskukiidon aikana. Rikkoontuneet kiitotien reunavalot merkitty punaisilla ympyröillä. Laatikoiden alin rivi: aika maakosketuksesta, maanopeus ja ohjaussuunta. (Pohjakartta: ©ANS Finland Oy, lisäykset: OTKES)

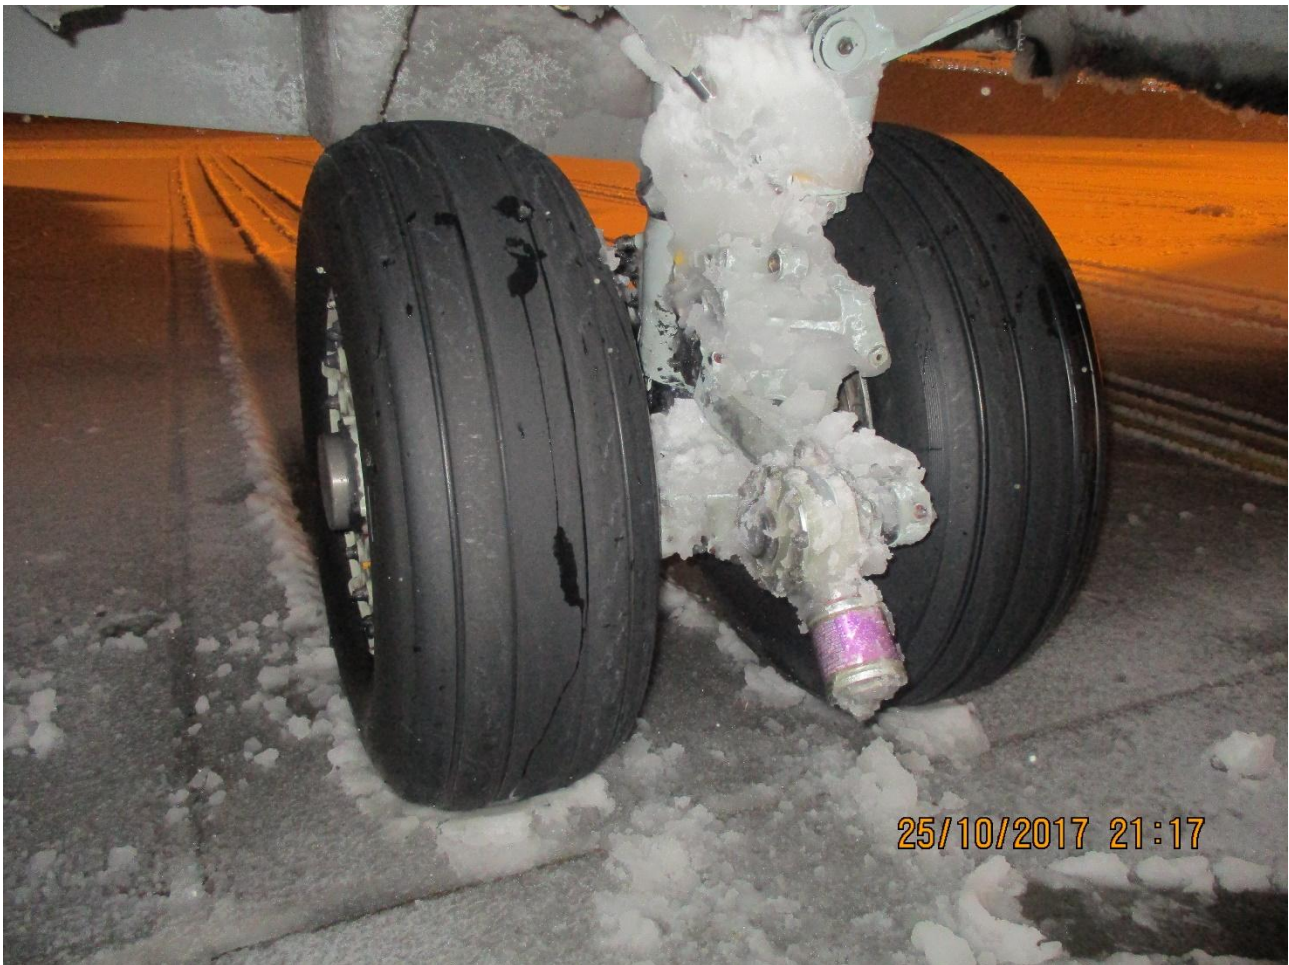
Kuva 5. Kuva otettu noin 50 minuuttia laskeutumisen jälkeen. Lentokone rullasi ja pysähtyi tähän paikkaan asematasolle noin 15 minuuttia laskeutumisen jälkeen. Siipien suojaamalle alueelle ei ole päässyt merkittävästi satamaan uutta lunta ja siitä voidaan arvioida loskakerroksen paksuuden olleen laskeutumishetkellä yli 10 mm. Maalämpötila nopeutti sataneen lumen loskaantumista. (Kuva: poliisi)

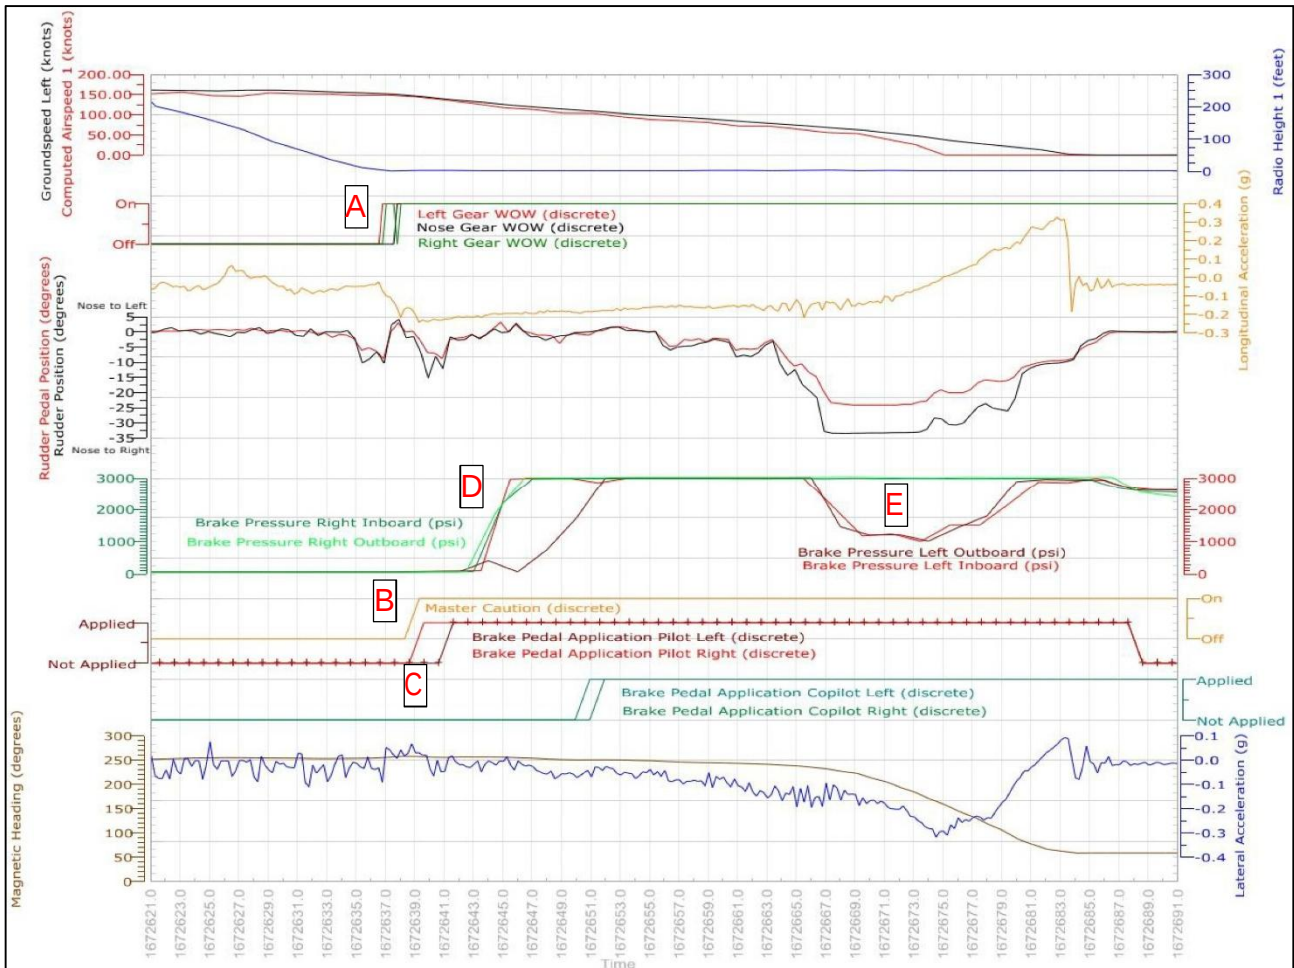
signaalit ilmaisevat pyörän olleen maakosketuksessa yli 5 s ajan. Jarrupaineet pyöräjarruilla alkoivat nousta (Kuva 8 kohta D) noin viiden sekunnin kuluttua siitä, kun ensimmäinen maakosketusta ilmaiseva WOW-signaali on tullut.

Kuva 8. Kaavio FDR-tallenteesta (Kuva: FDR-tallenne/Bombardier, merkinnät OTKES)

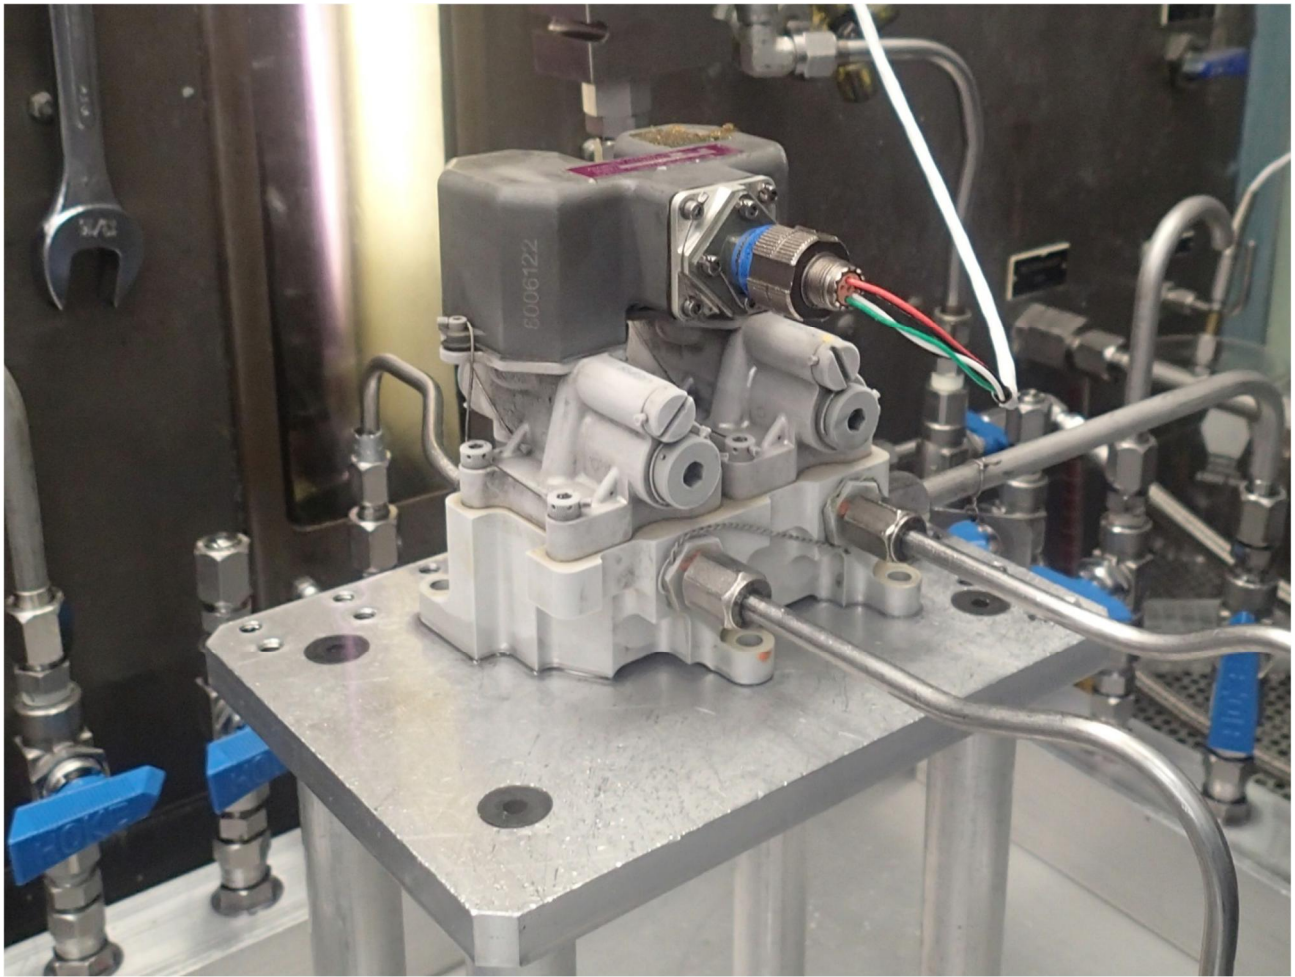
Kuva 12. Jäähdytetty anti-skid venttiili (ASCV) testipenkissä (Kuva: OTKES)

Kahden venttiilin ja niiden kummankin jarruliitännän testauksessa mitattiin yhteensä 56 arvoa. Näistä viidessä havaittiin poikkeamia vastaavalle uudelle osalle määriteltuihin raja-arvoihin nähden. Poikkeamat liittyivät hystereesiin ohjausvirran ja jarrupaineen välillä nostettaessa jarrupaine 500 psi sekä reagointiin jarrupaineen pitämisessä tai vapauttamisessa saadun ohjaussignaalin jälkeen. Havaitut poikkeamat eivät olleet suuruudeltaan merkittäviä ja ovat tavallisia testattaessa käytössä olleita komponentteja. Poikkeamista yksi koski vasemman uloimman pyörän jarruliitainta, jota tarkasteltiin, koska sen jarrupaineen nousu poikkesi muista laskukiidossa tapahtuneen jarrutuksen aikana. Poikkeama liittyi jarrupaineen vapautumisen vasteaikaan ohjaussignaalin saamisen jälkeen. Vasemman uloimman jarrun liitännällä arvo oli 0,0118 sekuntia, kun raja-arvo on 0,010 sekuntia.

Mitkään testeissä havaitut asiat eivät osoita, että venttiilien toiminnassa tai komponenteissa olisi jotakin sellaista, joka vaikuttaisi havaittuun vasemman uloimman pyörän jarrun muista eroavaan käytökseen.

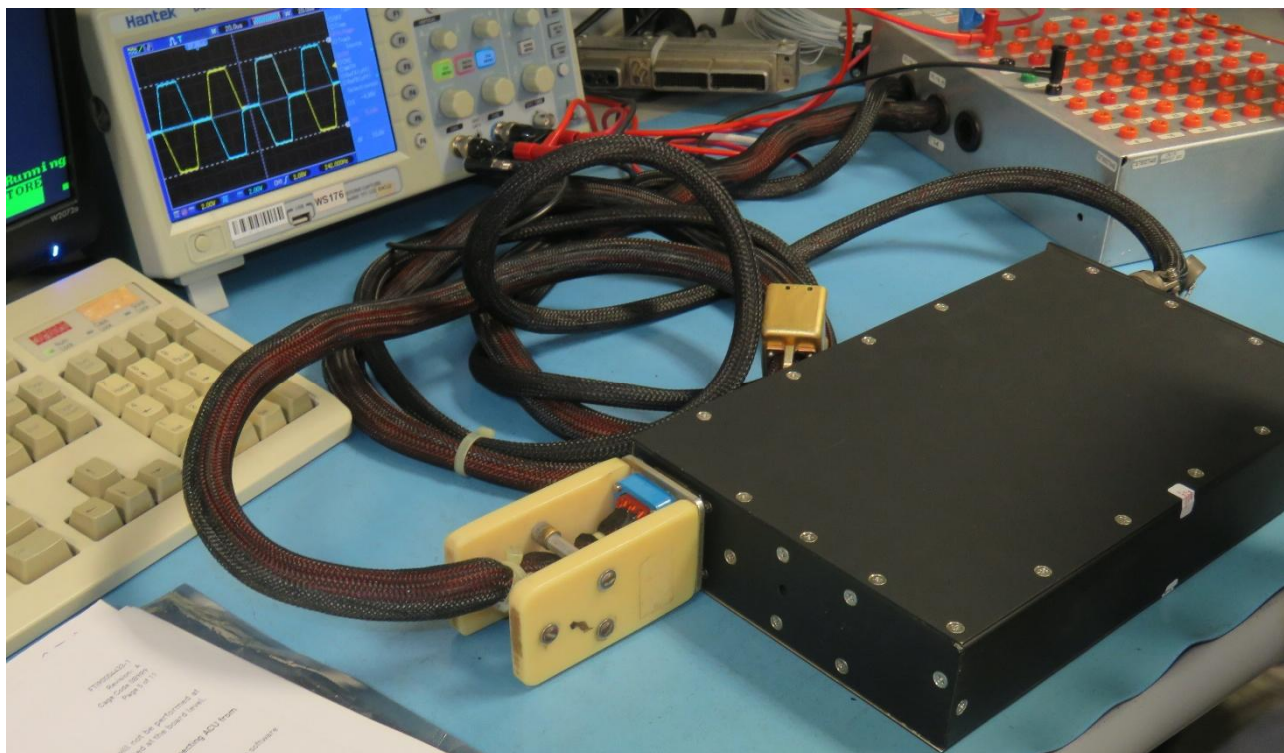
Kuva 13. Anti-skid ohjausyksikön (ASCU) testausta (Kuva: Projects Unlimited Inc.)

Ohjausyksikölle tehtiin samanlainen toiminnan testaus kuin tehdään palautuneille tai huollossa olleille ohjausyksiköille. Ohjausyksikön toiminnot testattiin yksitellen läpi. Testit toistettiin lämpörasituksen jälkeen ensin jäähdyttämällä ohjausyksikkö  $-40\text{ }^{\circ}\text{C}$  ja sitten lämmittämällä  $70\text{ }^{\circ}\text{C}$ . Kussakin välissä tehtiin ohjausyksikön toimintojen testaus. Lämpörasituksen jälkeen tehdyssä testissä tuli yksi virheilmoitus. Virheilmoitus liittyi vasemman ulkopuolen jarrun testaussignaaliin. Virhe paikannettiin liittyvän yhteen testiliittimen pinniin. Testiliittintä käytetään vain laitteen testauksessa ja ohjelmistojen asennuksissa ja päivityksissä. Se ei ole käytössä normaalin lentotoiminnan aikana. Liitin puhdistettiin ja testit tehtiin uudelleen, jolloin vikaa ei enää ilmennyt.

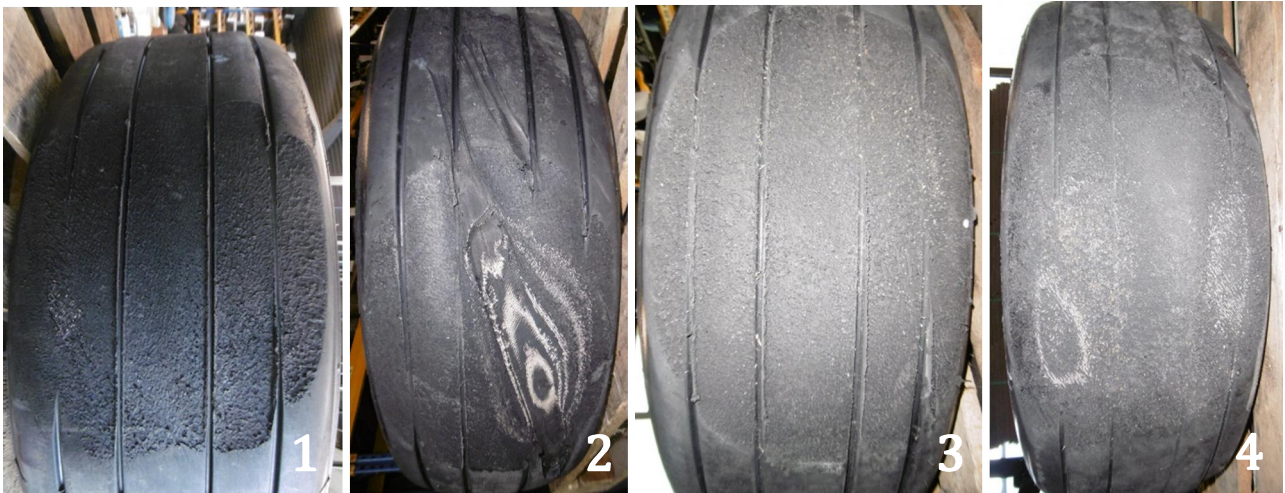
Lentokoneen päälaskutelineiden kaikki neljä rengasta olivat vaurioituneet samalla tavalla. Jokaisessa oli yhdessä kohdassa renkaan kosketusalueen kokoinen kulunut alue. Osassa renkaista kumiaines oli kulunut niin, että kuduskerroksia oli näkyvissä. Niissä renkaissa, jotka olivat osuneet kiitotien reunavaloihin, oli havaittavissa reunavalojen ja niiden kiitotiekiinnitysten aiheuttamia vaurioita. Muissa kohden renkaiden kulutuspintoja tai alueita ei havaittu mitään vaurioita tai jälkiä, jotka olisivat voineet olla tapahtuman aikaansaamia. Mikään renkaista ei puhjennut. Nokkatelineen renkaista ei löytynyt vaurioita. Lentokoneeseen asennetut päälaskutelineiden renkaat olivat kahdelta eri valmistajalta.

Kuva 14. Lentokoneen päälaskutelineiden renkaat kulkusuunnan mukaisessa järjestyksessä vauriokohdasta kuvattuna. (Kuvat: CityJet)

Kiitotiehen ja lumeen jääneistä jäljistä nähtiin, mikä rengas oli osunut mihinkin kiitotien reu-  
navaloon. Rengas 3. rikkoi ensimmäisen kiitotien reunavalon, rengas 2. kolme seuraavaa reu-  
navaloa ja rengas 4. viidennen reunavalon.

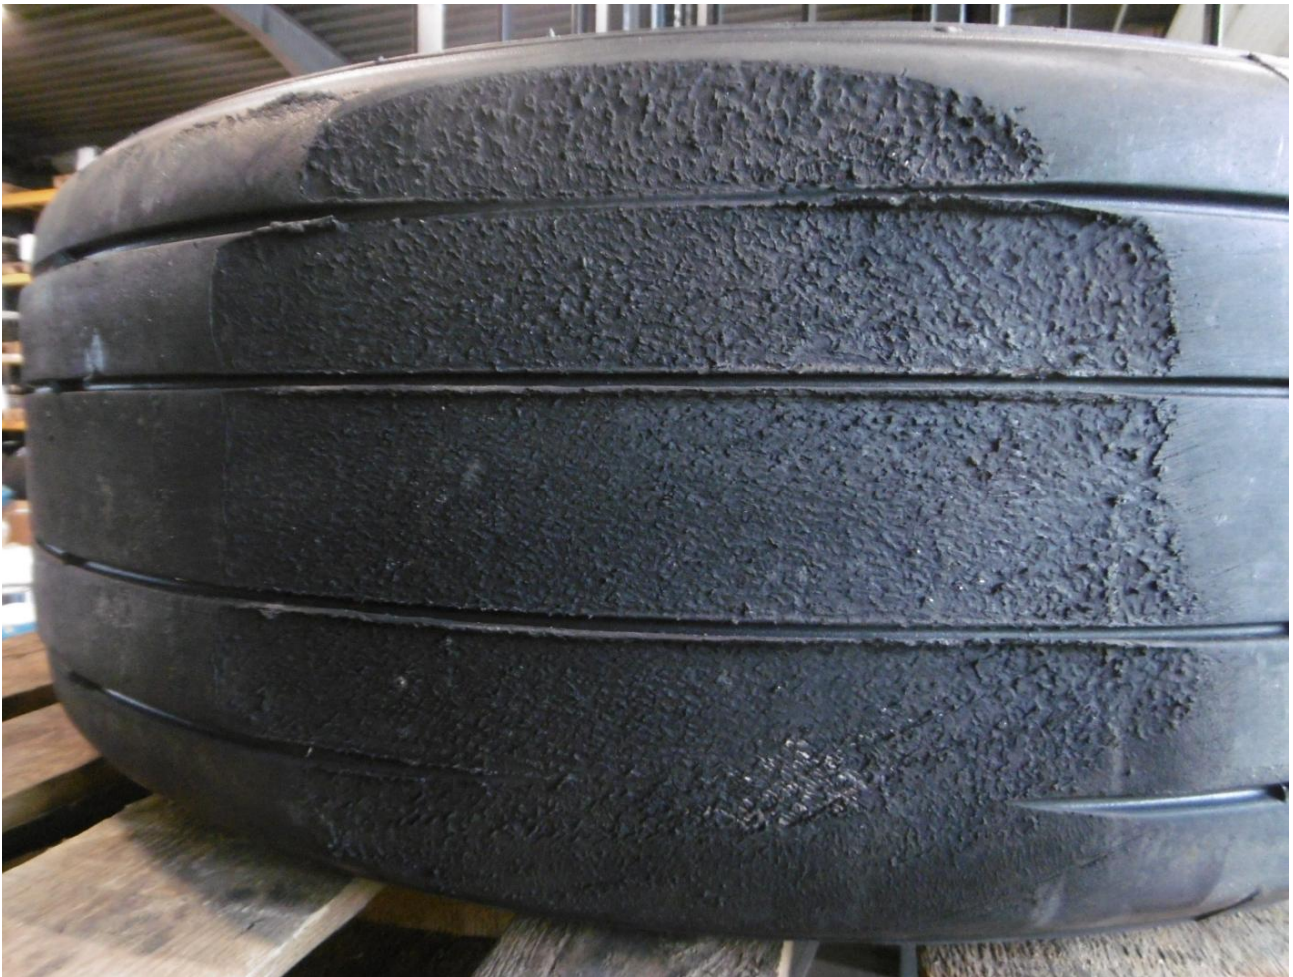
Kuva 15. Päälaskutelineen rengas 1. Vesiliirtotyyppi ”Reverted rubber”:sta aiheutuneita muutoksia renkaan kulutuspinnan kumiaineksessa. Tämä rengas ei osunut kiitotien reunavaloihin. (Kuva: CityJet)

Lentokoneen renkasiin tulleiden kulumavaurioiden arvioinnissa hyödynnettiin lisäksi tutkimassa valtuutettuna edustajana olevan TSB<sup>27</sup> Canadan asiantuntemusta. Renkaiden vauriokuvien ja tapaustietojen perusteella saatiin arvio vaurioiden syntymekanismista. Raportissa todetaan, että kaikissa neljässä päälaskutelineiden renkaassa on saman muotoiset ja kokoiset kuluma-alueet, joissa on kumiaineksen muutosta (reverted rubber). Renkaassa numero 2. todetaan vaurioalueella olevan lisäksi syvä viiltomainen vaurio, joka ulottuu kudosterroksiin asti. Nokkapyörissä ei ole havaittavia vaurioita.

Huomioiden lämpötilan lähellä nollaa ja olosuhteet kiitotien pinnassa, on todennäköistä, että kiitotieltä sivuun ajautuminen johtui vesiliirrosta. Päälaskutelineiden renkaissa näkyvät ”pa-lojäljet” ovat tyypillisiä vesiliirrosta, joka saavuttaa kumiaineksen muutosta (reverted rubber) aiheuttavan vaiheen. Tämä tarkoittaa, että renkaat ovat lukkiutuneet jarrutuksessa määrällä kiitotiellä. Samanlaisia vaurioita on havaittu TSB Canadan tutkimissa kiitotieltä ulos ajautumisissa. Renkaan numero 2. vaurioiden todetaan aiheutuneen todennäköisimmin kiitotien reunavaloihin osumisesta.
