# Airbus A319 lentokoneen OH-LVA päälaskutelineen rengasvaurio Vaasa- Helsinki lennolla 6.4.2019

Raportti alustavasta tutkinnasta L2019-E3

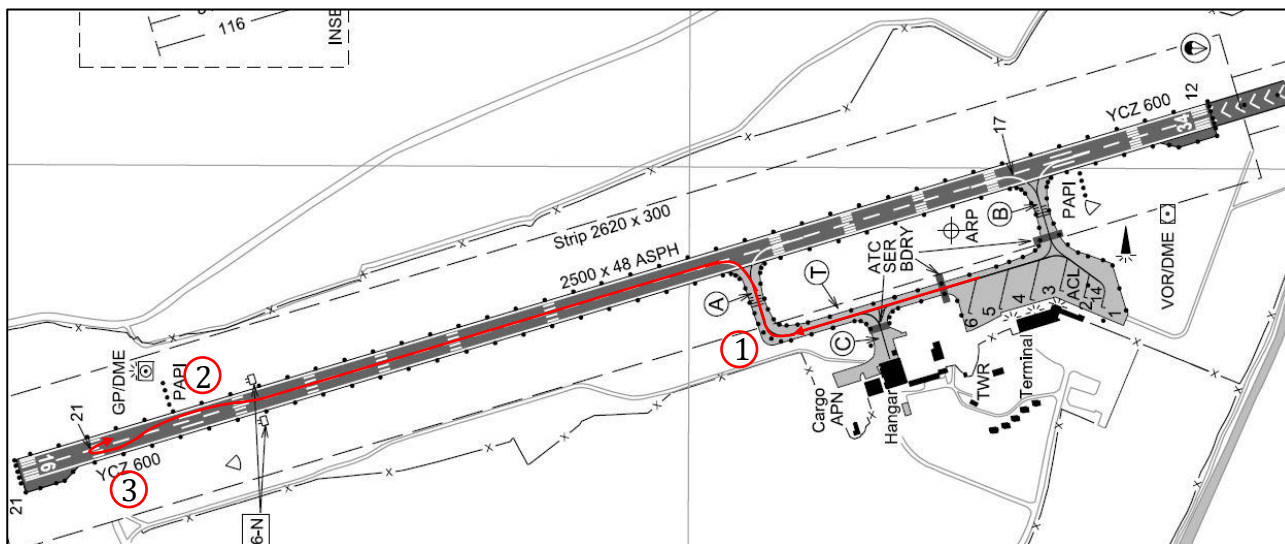
**Kuva 1.** Koneen rullausreitti Vaasan lentokentällä. Jarru lukkiutui ensin hetkellisesti koneen kääntyessä rullaustielle A (1). Jarru lukkiutui seuraavan kerran koneen valmistautuessa käännökseen (2) ja jäi lukkoon. Rengas räjähti juuri ennen käännöstä (3). (Kuva: ANS Finland, merkinnät: OTKES)

Onnettomuustutkintakeskus sai käyttöönsä Vaasan lentokentän kunnossapitohenkilöstön kuvaaman videon ja valokuvia. Näistä pystyttiin selvittämään missä kohdin kyseisen pyörän jarru oli lukkiutunut ja missä rengas oli räjähtänyt. Jäljistä nähtiin pyörän lukkiutuneen ensimmäisen kerran koneen kääntyessä asematasolta oikealla rullaustielle A (kuvassa 1 merkintä 1). Tämän jälkeen jarru on irronnut ja lukkiutunut uudelleen, kun kone on siirtynyt kiitotien oikeaan reunaan ennen käännoästä (kuvassa 1 merkintä 2). Jarru on tämän jälkeen jäänyt lukkoon, ja hieman ennen kuin kone on kääntynyt kiitotien päässä, rengas on räjähtänyt (kuvassa 1 merkintä 3). Tämän jälkeen jäljet jatkuivat himmeämpinä ja nousussa vain renkaan sivut ovat enää osuneet kiitotiehen.

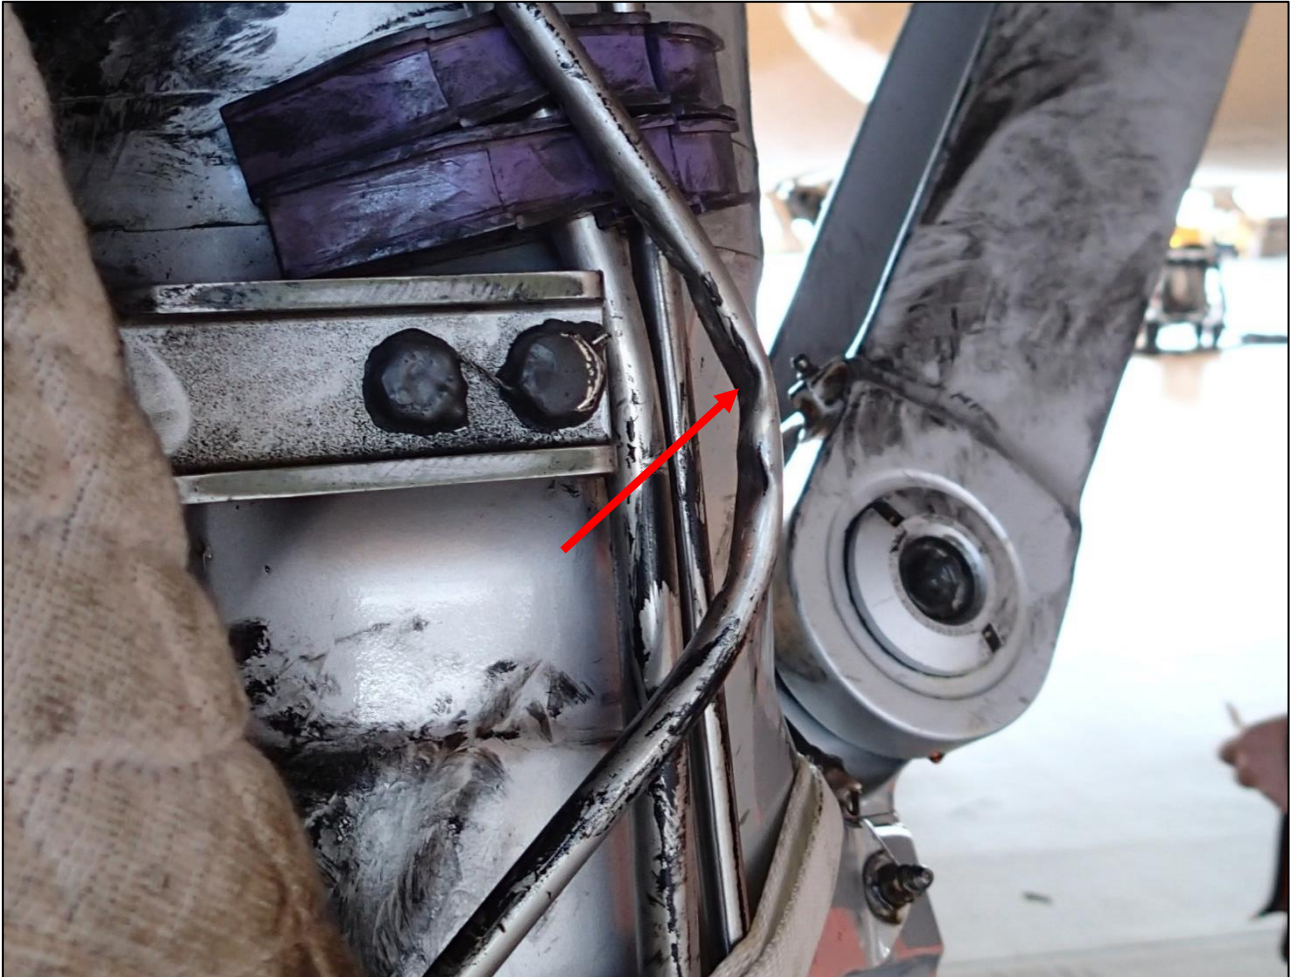
**Kuva 2.** Laskutelineen vaurioitunut hydrauliputki, vuodon aiheuttanut murtuma on nuolen osoittamassa kohdassa. (Kuva: OTKES)

Paikkatutkinnassa todettiin muun muassa laskutelineen hydraulijärjestelmän yhden piirin putken murtuneen renkaan kappaleiden iskuista mikä oli aiheuttanut koneen jarrujärjestelmän paineiden laskun pysähtymisen ja pysäköintijarrun kytkemisen jälkeen.

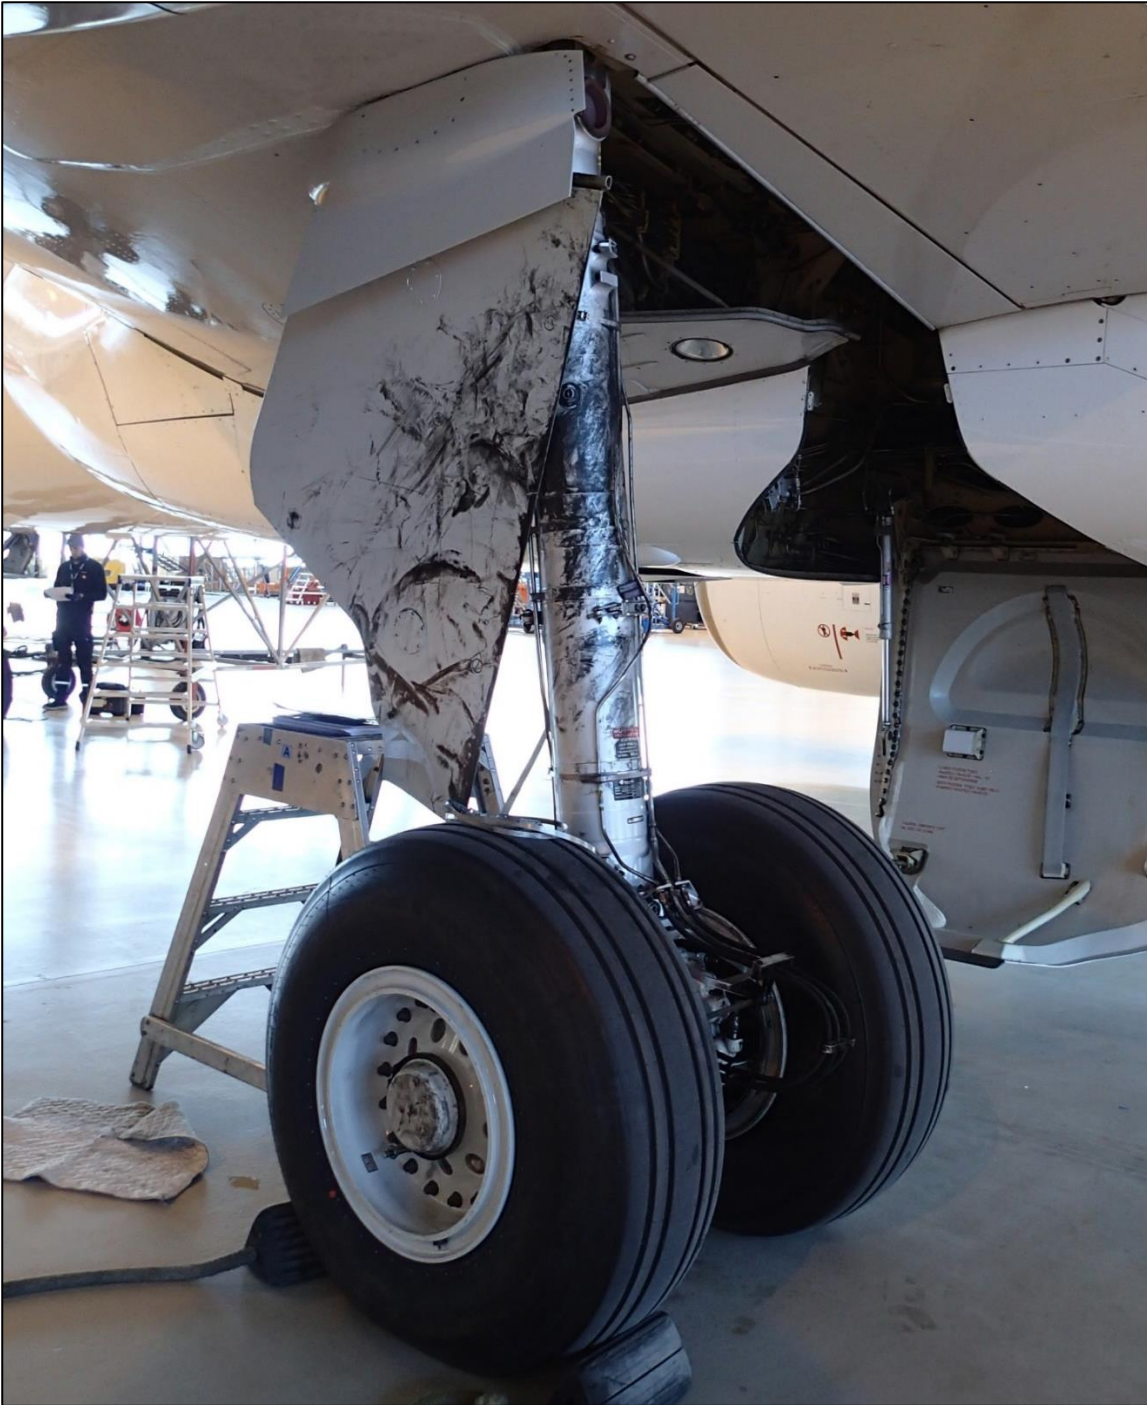
Yleisesti koneen vasemmassa laskutelineessä havaittiin laajalti osin pintavaurioita ja laskutelineen luukun neljästä kiinnikkeestä kolme oli murtunut. Vaurioiden todettiin syntyneen vasta koneen laskeutuessa Helsinkiin, koska lennon aikana hydraulijärjestelmien paineet olivat pysyneet normaalina, eikä koneen laskutelinetilassa ollut jälkiä vuodosta. Koneen vauriot olivat rajautuneet laskutelineeseen, ja esimerkiksi vasemman siiven laipoissa tai koneen rungon alaosassa ei havaittu vaurioita.

**Kuva 3.** Yleiskuva koneen vaurioituneesta vasemmasta päälaskutelineestä. Rikkoontunut ulompi rengas on vaihdettu ennen koneen siirtoa halliin. (Kuva: OTKES)

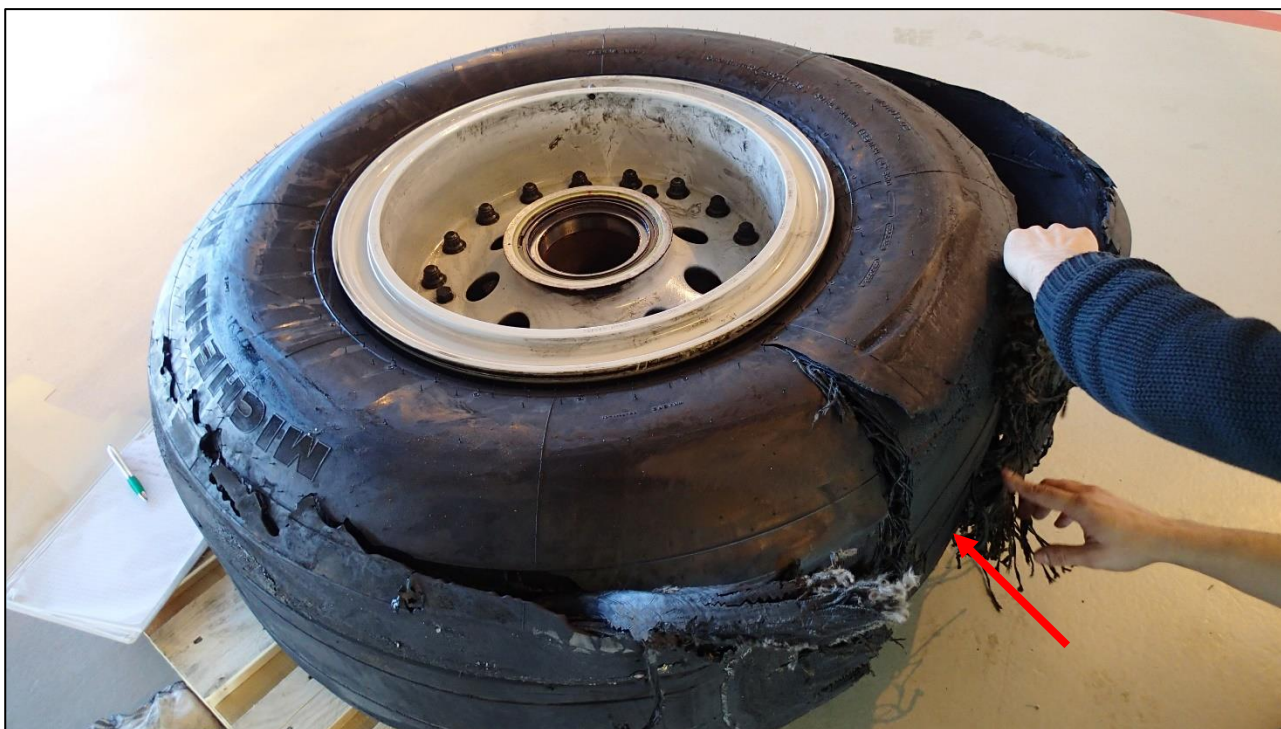
Renkaan vaurioiden todettiin tutkinnassa aiheutuneen pyörän lukkiutumisesta. Pyörän jarru oli ennen koneen nousua tapahtuneen rullauksen aikana lukkiutunut ja rengas oli laahautunut niin kauan, että kulutuspinna oli kulunut kosketuskohdasta loppuun ja rengas oli tyhjentynyt. Laskussa renkaan kulutuspinna oli irronnut renkaan rungosta ja hakannut laskutelinettä ja laskutelineen luukkua.

**Kuva 4.** Rikkoontunut rengas. Pyörän lukkiutuessa maata vasten ollut kohta kuvassa oikealla.  
(Kuva: OTKES)

Laskutelineen renkaan rikkoontuminen aiheutui jarrun lukkiintumisesta rullauksen aikana. Jarrun lukkiintumisen syynä oli todennäköisesti toimintahäiriö jarrua ohjaavassa venttiilissä (*brake manifold valve*). Häiriön syytä ei pystytty täydellä varmuudella tutkinnassa todentamaan, koska venttiilin tutkimukset valmistajalla ovat edelleen kesken. Venttiilin vaihdon jälkeen koneen jarrujärjestelmä on kuitenkin toiminut ongelmitta.

Laskutelineen jarruja ohjaava venttiili, *brake manifold valve*, oli vaihdettu koneen ollessa huollossa Prahassa. Venttiili vaihdettiin valmistajan ohjeiden mukaisesti tapauksen jälkeen ja jarrujärjestelmän todettiin toimivan normaalisti. Finnair lähetti vialliseksi epäillyn venttiilin (s/n 56176) valmistajalle jatkotutkimuksiin.
