# Liikennelentokoneen hallinnan menetys laskukiidossa Turun lentoasemalla 25.10.2017

## ALKUSANAT

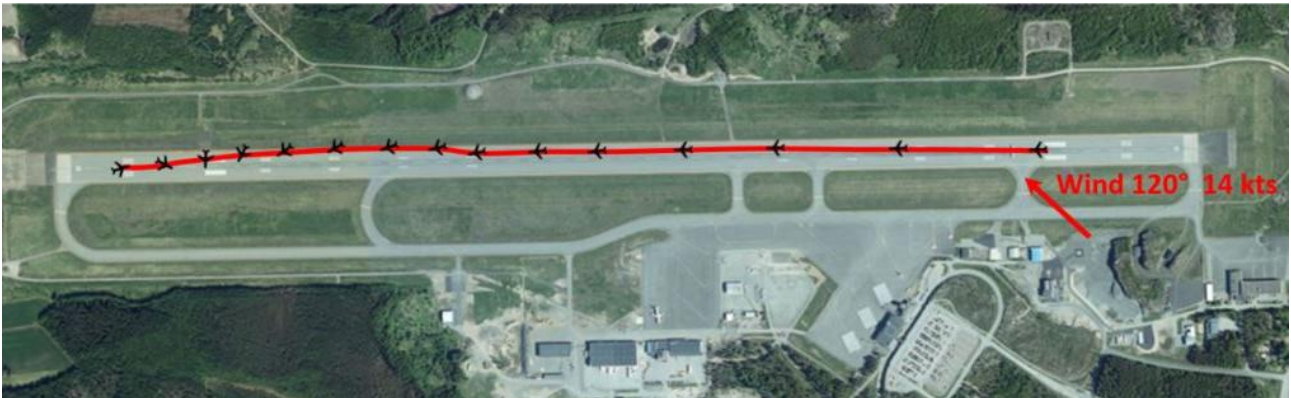
Kuva 1. Lentokoneen reitti GPS- ja suuntatietojen perusteella. (Kuva: Ortoilmakuva ©Maanmittauslaitos 6/2018, merkinnät: OTKES)

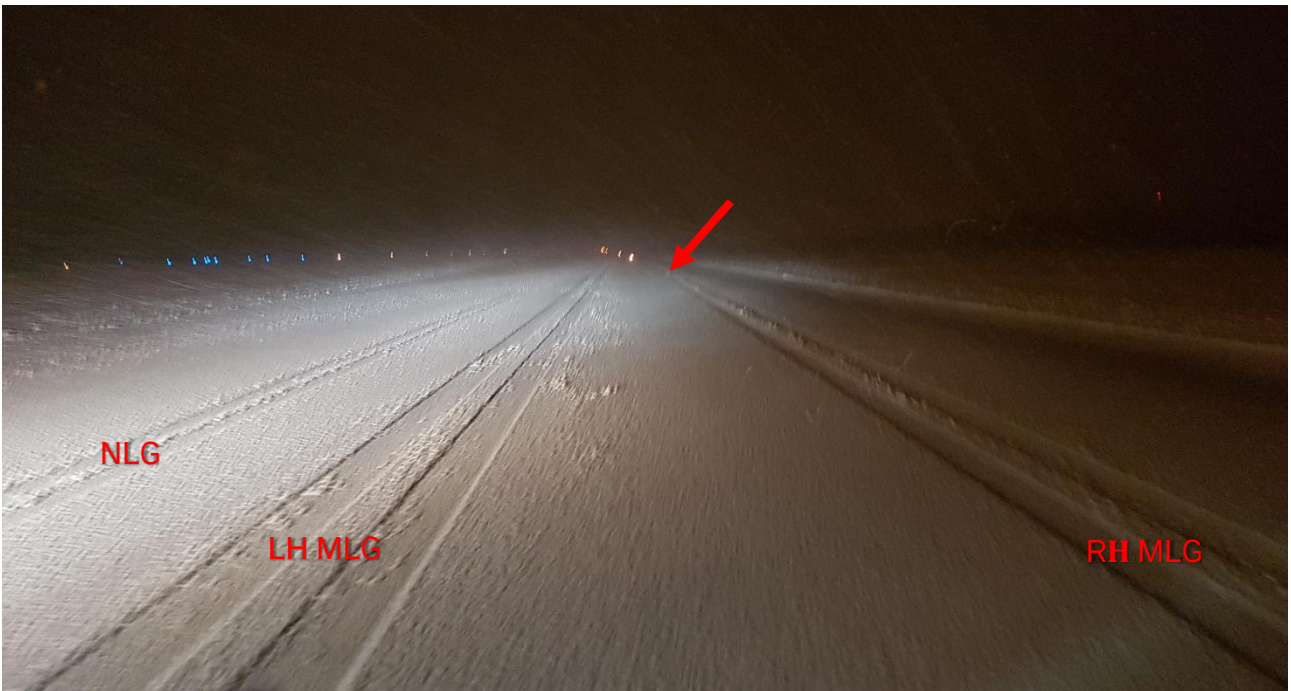
Kuva 2. Luisussa olleen lentokoneen jättämiä jälkiä sen ajautuessa kiitotien reunavalojen yli. Kuva on otettu noin 35 minuuttia laskeutumisen jälkeen. Vasemman (LH MLG), oikean (RH MLG) ja nokka (NLG) laskutelineen renkaiden jäljet on merkitty kuvaan. Ensimmäisenä rikkoutuneen kiitotien reunavalon paikka on merkitty kuvaan punaisella nuolella. Ehjät kiitotiereunavalot näkyvät kuvassa kauempana keskellä. (Kuva: Finavia Oyj, merkinnät: OTKES)

Noin 1 200 metriä kiitotiekosketuksen jälkeen lentokone ajautui enemmän oikealle kohti asfaltoidun alueen reunaan. Sivuluisun aikana lentokone osui viiteen kiitotien reunavaloon rikkoen ne. Oikean päälaskutelineen renkaat olivat lähimmillään alle puolen metrin etäisyydellä nurmialueen reunasta. Lentokoneen ollessa kääntyneenä poikittain kiitotielinjaan nähden sen maanopeus oli 42 solmua (78 km/h). Lentokone pysähtyi kiitotien keskilinjaan lähettyville sitten, että se oli kulkenut 2050 metriä ensimmäisestä kiitotiekosketuksesta ja pyörähtänyt 196 ° vastapäivään tulosuuntaansa nähden. Lentokone pysähtyi noin 160 metriä ennen kiitotien päätyä.

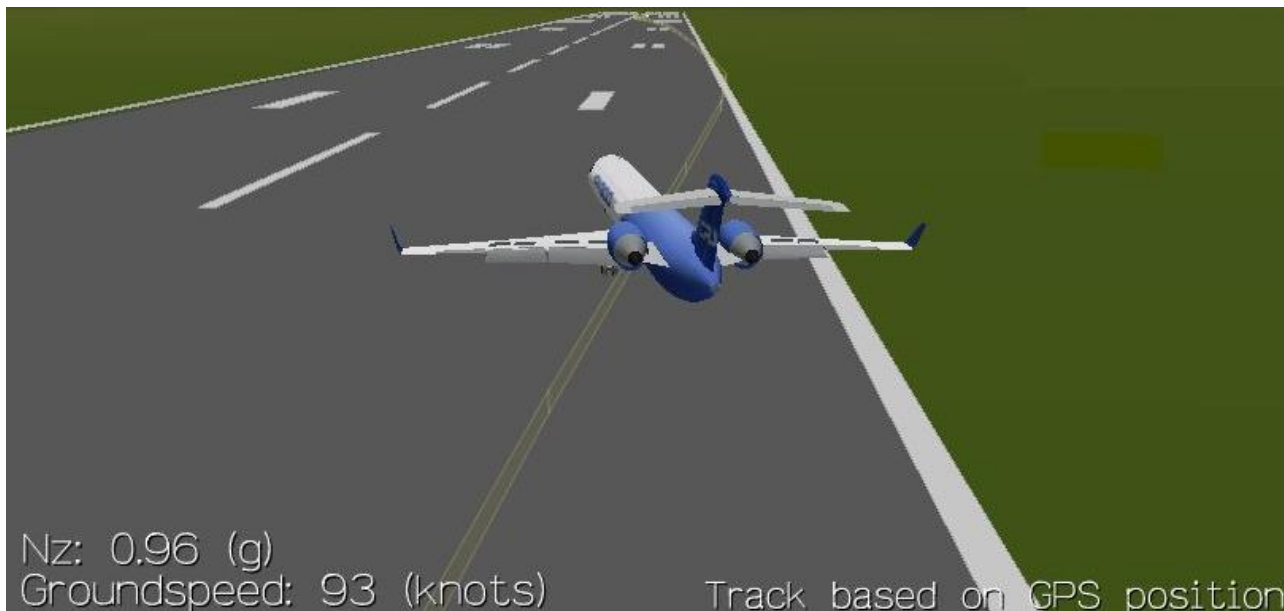
Kuva 3. Kuva lentokoneen FDR -tallenteen mallinnuksesta, jossa lentokone on laskeutumisen jälkeen sivuluisussa ajautumassa ulos kiitotieltä. Lentokoneen maanopeus kuvan hetkellä on noin 170 km/h. Vaaleankeltainen viiva perustuu tallentuneiden GPS-pisteiden sijaintiin. Kuvasta poiketen todellinen asfaltoitu alue ulottuu valkoisen reunaviivan ulkopuolelle. Lentokoneen renkaat eivät käyneet asfaltoidun alueen ulkopuolella. (Kuva: Insight™ ProView)

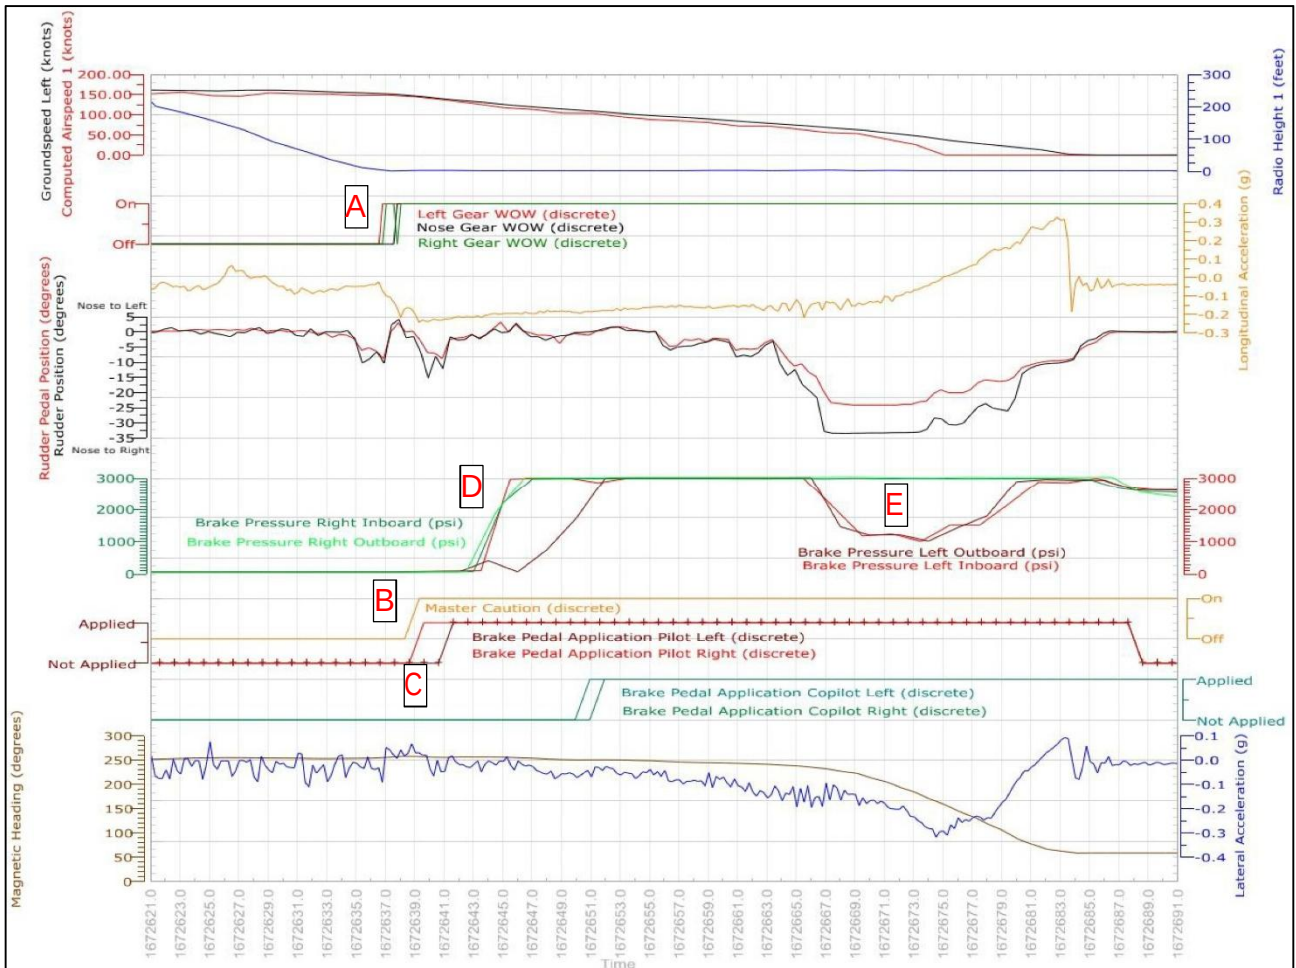
signaalit ilmaisevat pyörän olleen maakosketuksessa yli 5 s ajan. Jarrupaineet pyöräjarruilla alkoivat nousta (Kuva 8 kohta D) noin viiden sekunnin kuluttua siitä, kun ensimmäinen maakosketusta ilmaiseva WOW-signaali on tullut.

Kuva 8. Kaavio FDR-tallenteesta (Kuva: FDR-tallenne/Bombardier, merkinnät OTKES)

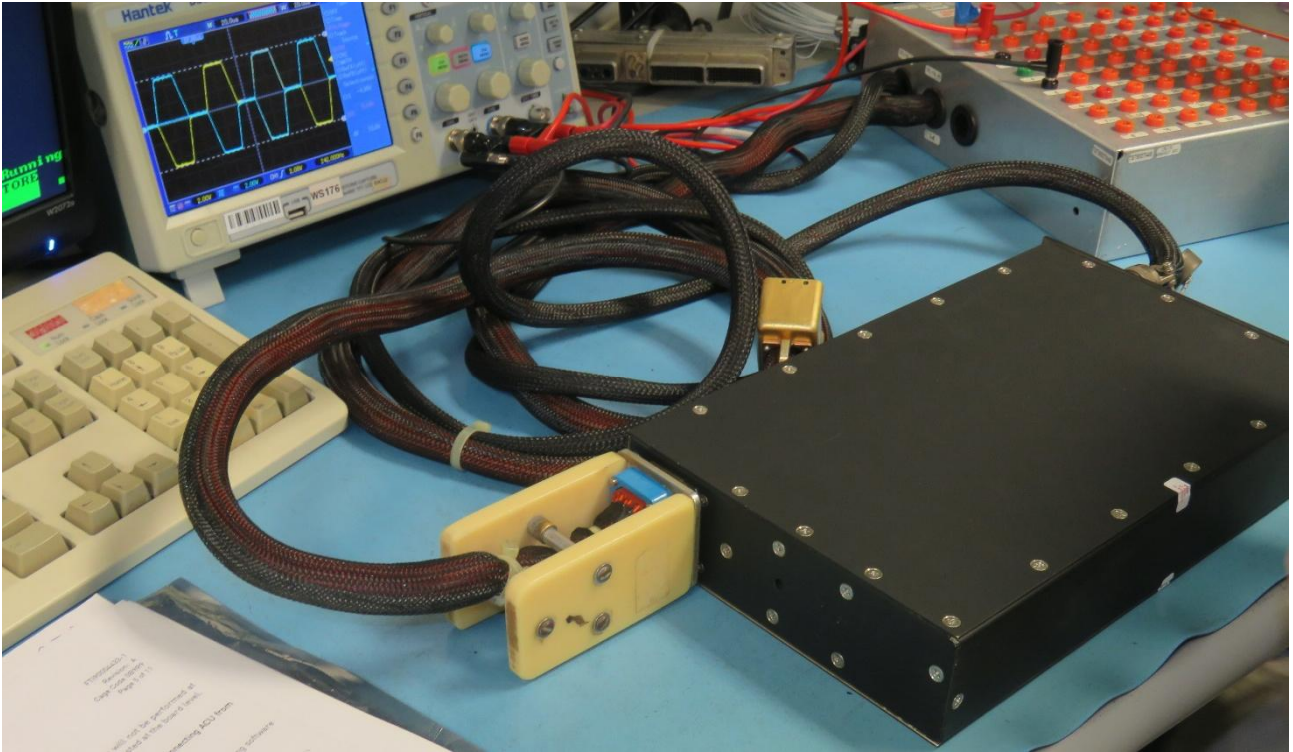
Kuva 13. Anti-skid ohjausyksikön (ASCU) testausta (Kuva: Projects Unlimited Inc.)

Ohjausyksikölle tehtiin samanlainen toiminnan testaus kuin tehdään palautuneille tai huollossa olleille ohjausyksiköille. Ohjausyksikön toiminnot testattiin yksitellen läpi. Testit toistettiin lämpörasituksen jälkeen ensin jäähdyttämällä ohjausyksikkö  $-40\text{ }^{\circ}\text{C}$  ja sitten lämmittämällä  $70\text{ }^{\circ}\text{C}$ . Kussakin välissä tehtiin ohjausyksikön toimintojen testaus. Lämpörasituksen jälkeen tehdyssä testissä tuli yksi virheilmoitus. Virheilmoitus liittyi vasemman ulkopuolen jarrun testaussignaaliin. Virhe paikannettiin liittyvän yhteen testiliittimen pinniin. Testiliittintä käytetään vain laitteen testauksessa ja ohjelmistojen asennuksissa ja päivityksissä. Se ei ole käytössä normaalin lentotoiminnan aikana. Liitin puhdistettiin ja testit tehtiin uudelleen, jolloin vikaa ei enää ilmennyt.

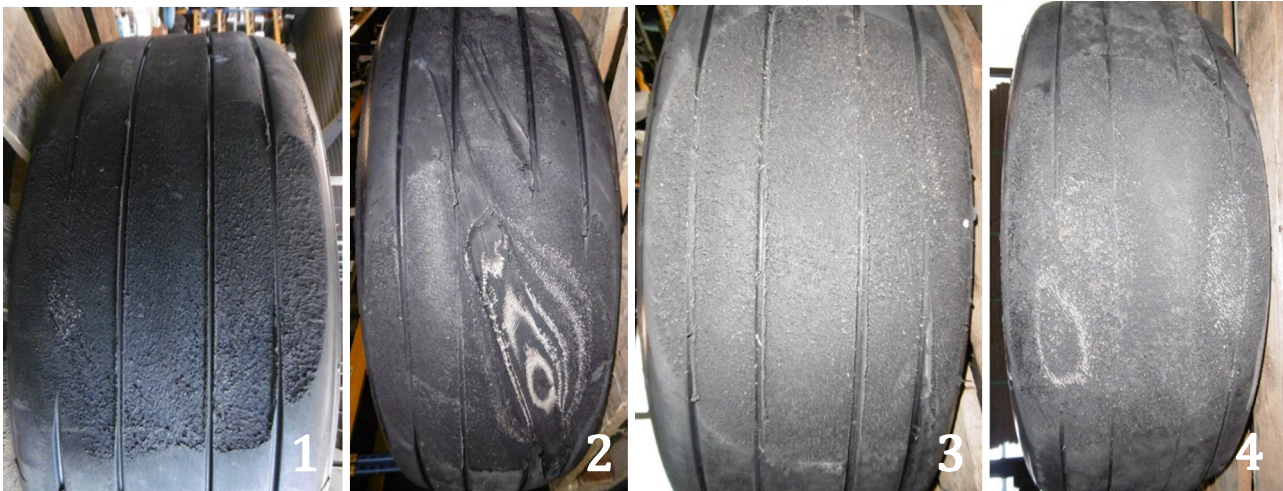
Lentokoneen päälaskutelineiden kaikki neljä rengasta olivat vaurioituneet samalla tavalla. Jokaisessa oli yhdessä kohdassa renkaan kosketusalueen kokoinen kulunut alue. Osassa renkaista kumiaines oli kulunut niin, että kuduskerroksia oli näkyvissä. Niissä renkaissa, jotka olivat osuneet kiitotien reunavaloihin, oli havaittavissa reunavalojen ja niiden kiitotiekiinnitysten aiheuttamia vaurioita. Muissa kohden renkaiden kulutuspintoja tai alueita ei havaittu mitään vaurioita tai jälkiä, jotka olisivat voineet olla tapahtuman aikaansaamia. Mikään renkaista ei puhjennut. Nokkatelineen renkaista ei löytynyt vaurioita. Lentokoneeseen asennetut päälaskutelineiden renkaat olivat kahdelta eri valmistajalta.

Kuva 14. Lentokoneen päälaskutelineiden renkaat kulkusuunnan mukaisessa järjestyksessä vauriokohdasta kuvattuna. (Kuvat: CityJet)

Kiitotiehen ja lumeen jääneistä jäljistä nähtiin, mikä rengas oli osunut mihinkin kiitotien reu-  
navaloon. Rengas 3. rikkoi ensimmäisen kiitotien reunavalon, rengas 2. kolme seuraavaa reu-  
navaloa ja rengas 4. viidennen reunavalon.
