Ultrakevyen lentokoneen hallinnan menetys lentoonlähdössä Tampere-Pirkkalan lentoasemalla 2.7.2020

Raportti alustavasta tutkinnasta L2020-E2

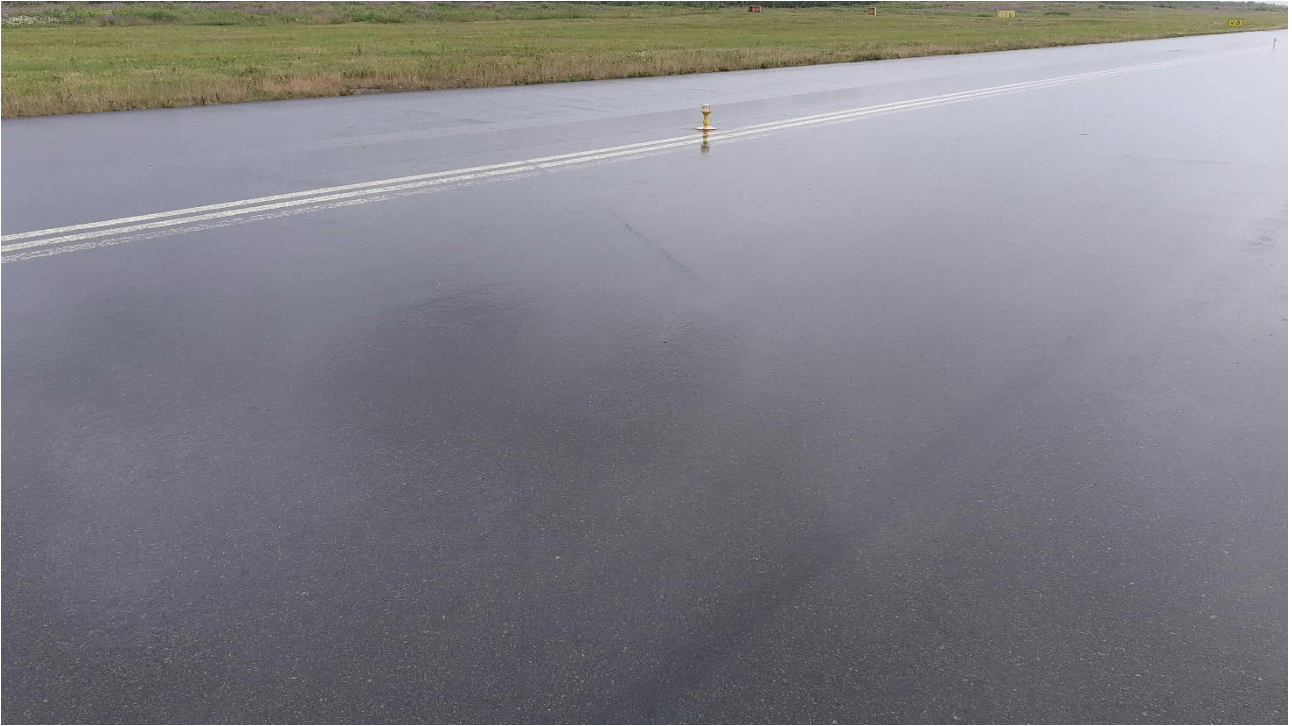
Kuva 1. Päätelineiden pyörien jälkiä kiitotien reunassa. Kuva on otettu onnettomuuden jälkeen, jolloin satoi. Onnettomuuden aikana ei satanut. (Kuva: OTKES)

Lentokone ajautui kiitotien vieressä olevalle nurmialueelle noin 60 metrin etäisyydeltä lähtöpaikastaan¹. Lentokoneen rullatessa nurmialueella oppilas pysäytti moottorin kytkemällä syytyskytkimen OFF-asentoon ja päävirran pois. Nurmialueella lentokoneen voimakas kaartaminen oli laantunut ja lentokone rullasi hidastuvalla nopeudella hieman yli 90 asteen suuntaerolla kiitotiehen nähden. Nokkateline petti kiitotiealueen ulkopuolella noin 100 m päässä olevan ojan kohdalla. Nopeus oli tällöin hyvin pieni. Nokkateline hajosi siten, että se taipui taaksepäin ja kääntyi voimakkaasti vasemmalle. Nokkatelineen pettäessä pysähdyksissä olleen potkurin yksi lapa upposi pehmeään maahan. Tehovipu oli onnettomuuden jälkeen edelleen etuasennossa, eli täydellä teholla.

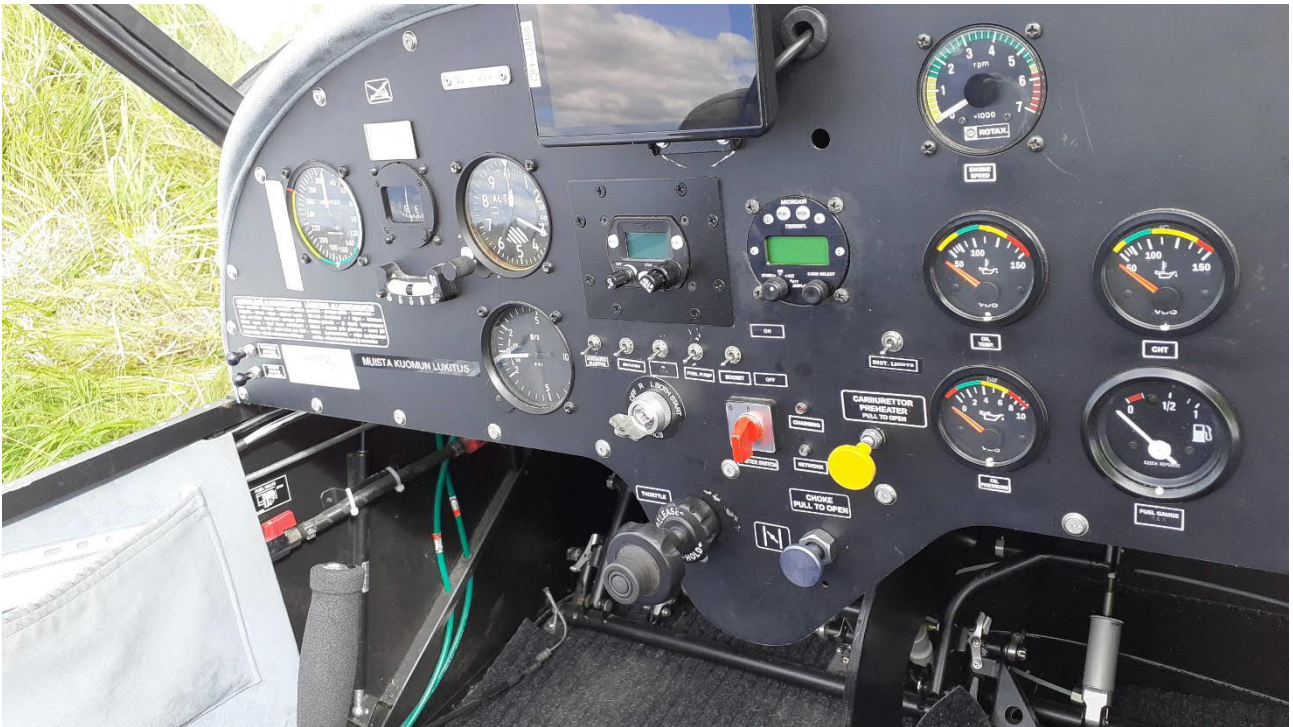
Kuva 2. Tehoasetus on täydellä teholla. (Kuva: OTKES)

2. Menetettyään lentokoneen hallinnan lähtökiidon alussa lento-oppilas ei vähentänyt moottorin tehoasetusta. Lentokoneen ajautuessa ulos kiitotieltä moottorissa oli täysi tehoasetus. Lento-oppilas pysäytti moottorin sytytyskytkimestä lentokoneen jo ajauduttua nurmi-alueelle.

Johtopäätös: Lentoonlähdön keskeyttämisspätös tulee tehdä ajoissa ja välittömänä toimenpiteenä on vähentää moottorin tehot tyhjäkäynnille lentokoneen nopeuden ja ohjattavuuden hallintaan saamiseksi. Eurostar EV-97 -lentokonetyypin tehovivun liikuttaminen edellyttää tietynlaista otetta tehovivun päässä olevan lukitusnapin vapauttamiseksi. Tehovivun sujuva käyttö vaatii harjoittelua.

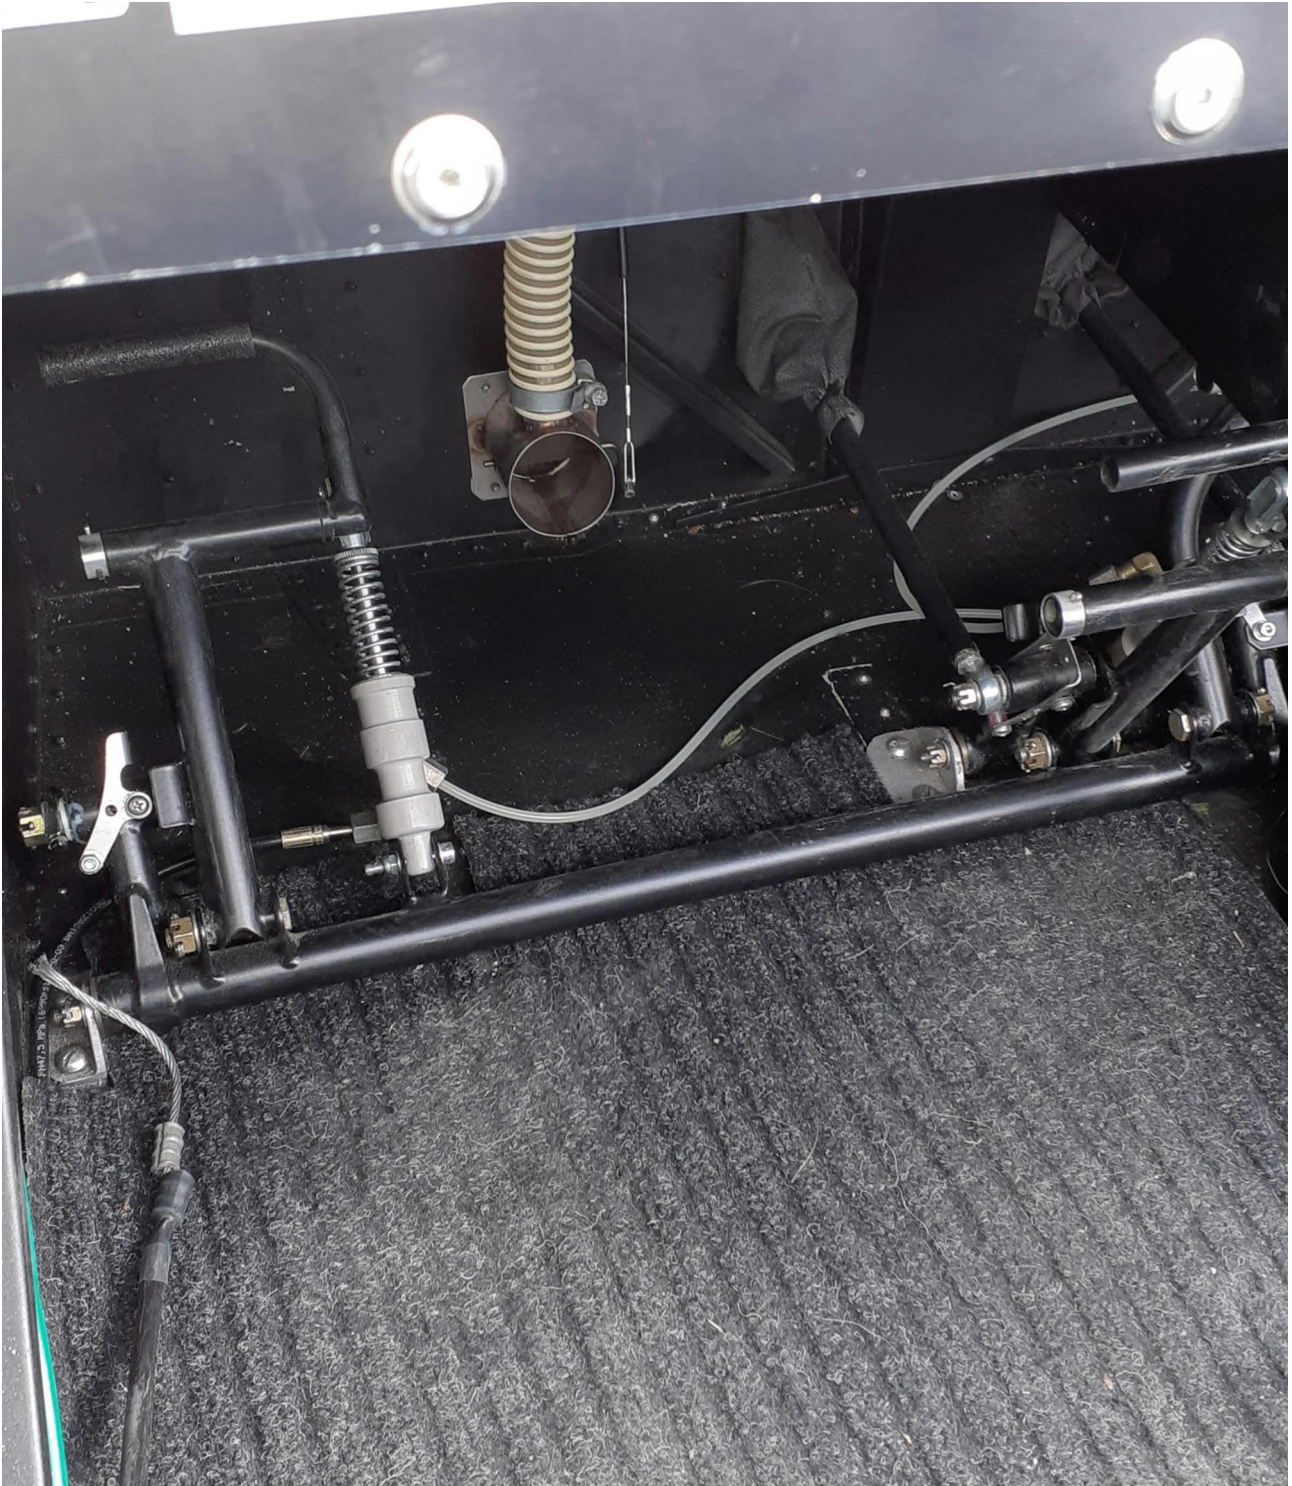
Vasen poljin oli onnettomuuspaikalla painunut normaalia enemmän pohjaan. Nokkateline oli taipunut taaksepäin ja kääntynyt voimakkaasti vasemmalle. Nokkapyörän ohjaus on työntö-tangoilla suoraan kiinni polkimissa. Sivuperäseimen vasemmanpuoleinen vaijeri, joka on kiinni vasemmassa polkimessa, oli irronnut polkimen kohdalta. Sivuperäseimen vaijeri ei ole riittävän pitkä, että poljin voisi poikkeutettua tällaiseen asentoon ilman jonkin osan rikkoutumista. Sivuperäsintä pystyi täysin normaalisti poikkeuttamaan oikealle, koska oikeanpuoleinen vaijeri oli ehjä. Nokkatelinettä pystyi ohjaamaan molempiin suuntiin polkimilla, vaikka vaijeri olikin irronnut. Todennäköisesti vaijeri on irronnut nokkatelineen hajoamisen seurauksena.

Kuva 3. Vasemmanpuoleinen poljin on painunut normaalia syvemmälle. Polkimen vieressä oleva sivuperäsimen vaijeri on irronnut. (Kuva: OTKES)

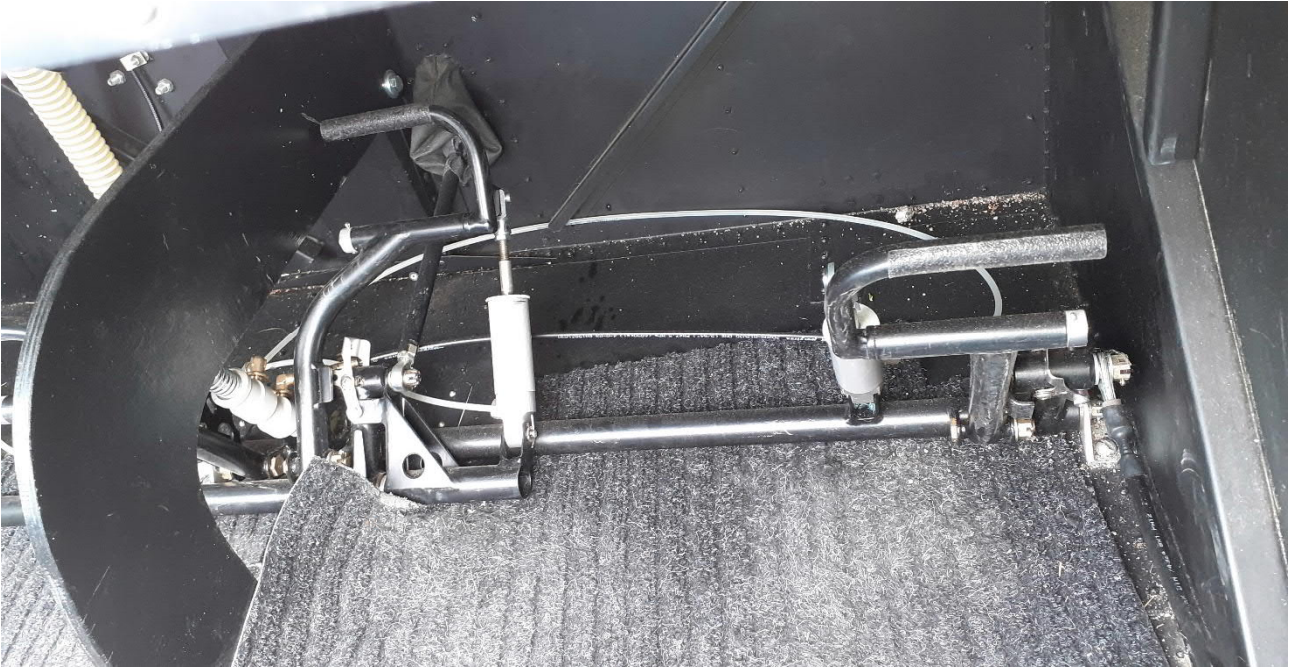
Kuva 4. Oikeanpuoleiset polkimet. Kuvan oikeassa reunassa näkyy ehjä sivuperäsimen vaijerin kiinnitys. Vasemmassa reunassa on polkimien välinen levy, joka estää tahattoman rinnakkaispolkimen käytön. (Kuva: OTKES)

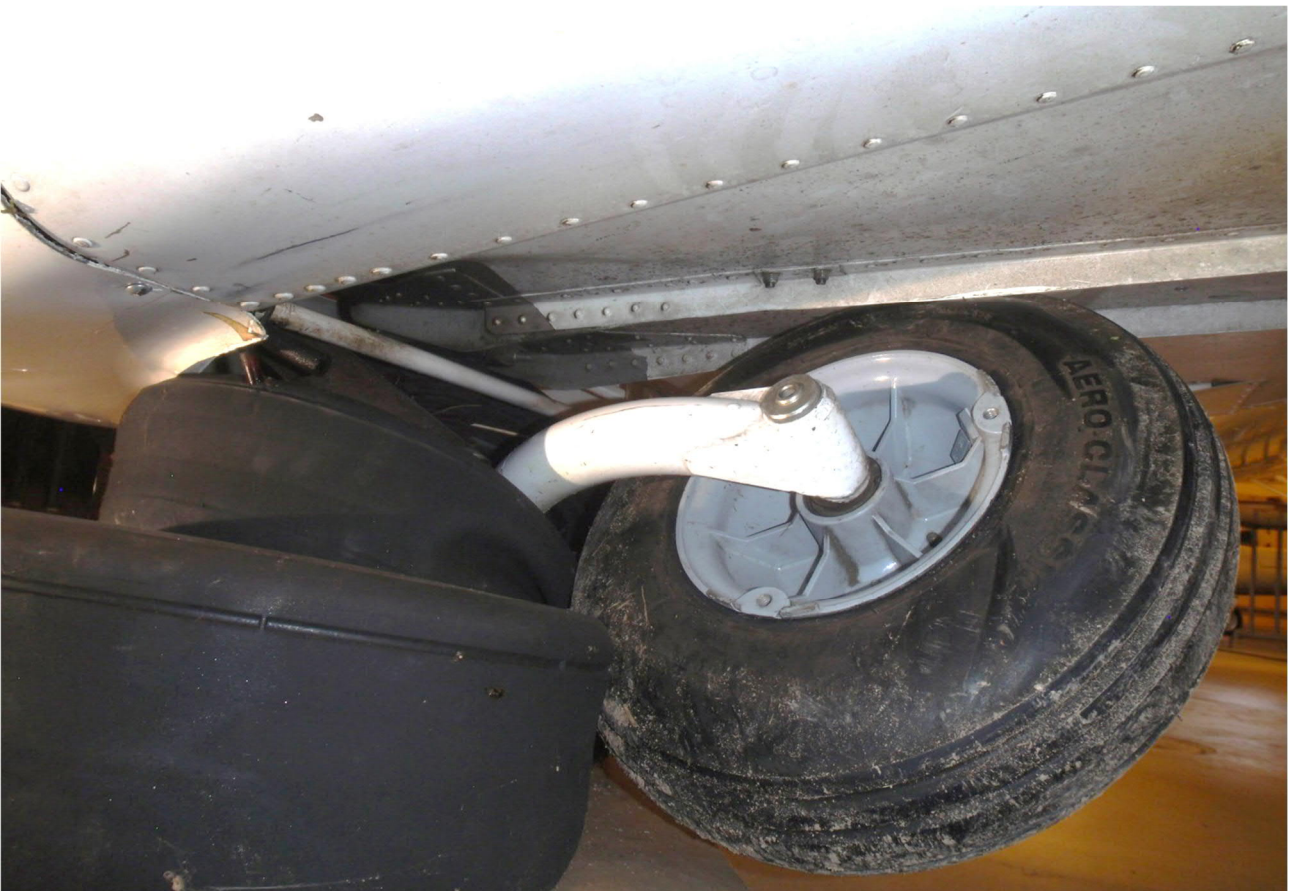
Kuva 5. Nokkateline on taittunut ja kääntynyt vasempaan. (Kuva: OTKES)

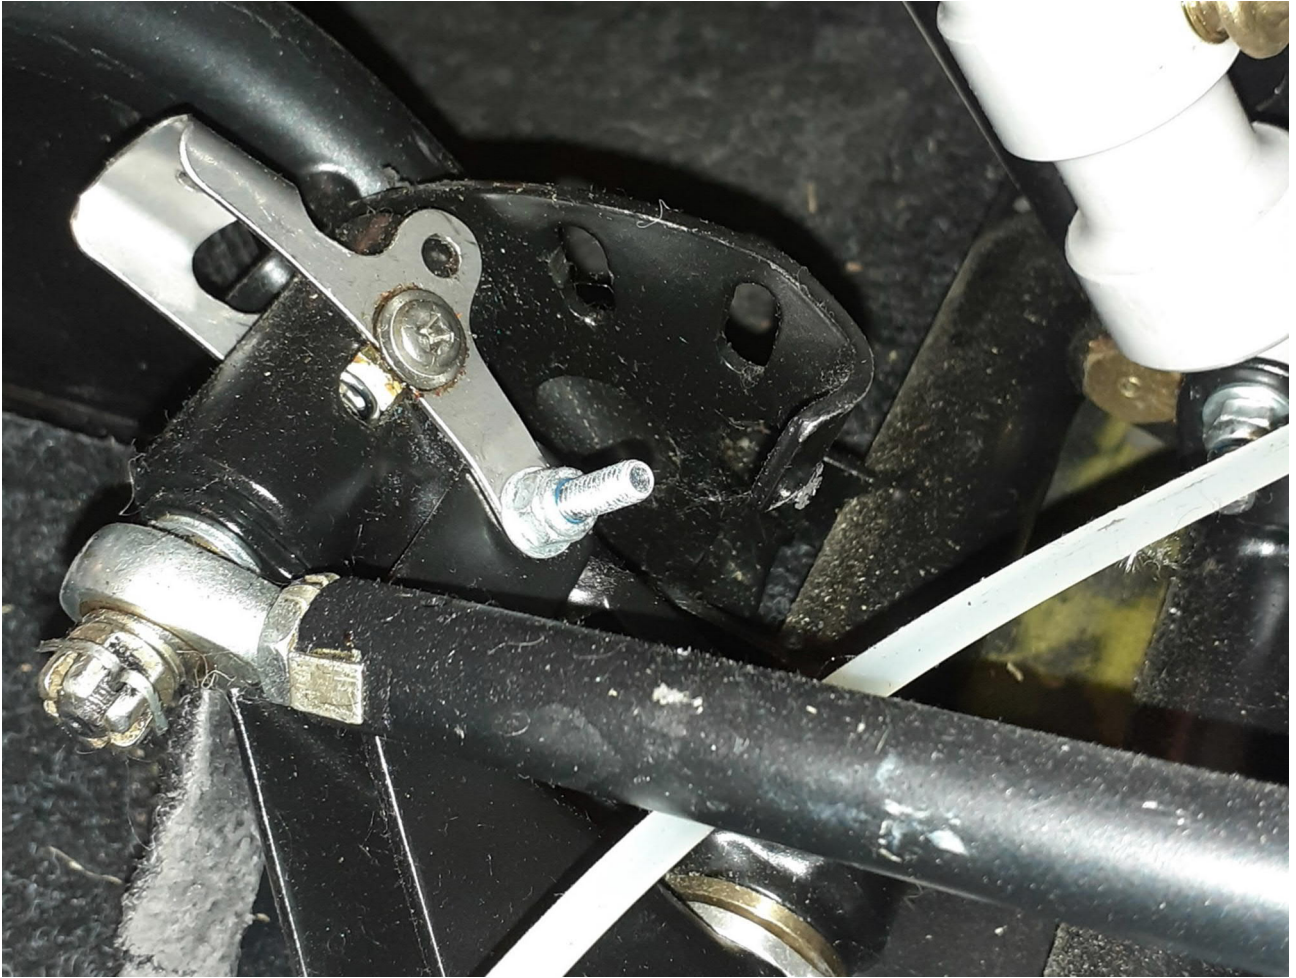
OH-U494:ssä vasemman- ja oikeanpuoleisten polkimien väliin on turvallisuussyistä asennettu väliseinä, jolla estetään ohjaajaa käyttämästä tahattomasti toisen ohjaajan puoleisia polkimia². Istuimen tai polkimien etäisyyttä ei pysty säätämään, joten pitkien ohjaajien jalkojen asento polkimilla voi muodostua sellaiseksi, että jarrupoljinta painetaan tahattomasti. Polkimien kulmaa pystyy säätämään kolmeen eri asentoon. Säädöllä mahdollistetaan asento sellaiseksi, että eripituiset ohjaajat pystyvät käyttämään polkimia paremmin. Oppilasta oli opetettu vetämään ennen lento-ohjauksen aloitusta kantapäitä taaksepäin, jolloin jalkineiden kärkiosa ei osu jarrupolkimille.

Kuva 6. Polkimien kulmaa pystyy muuttamaan kolmeen eri asentoon. (Kuva: OTKES)

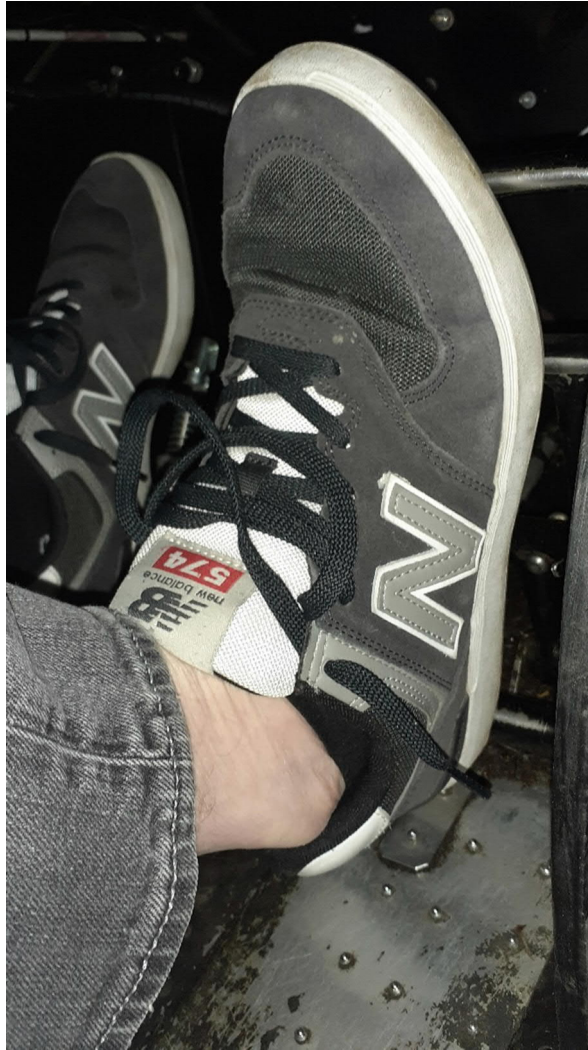
Kuva 7. Kuvassa vasen poljin on painettu pohjaan. Esimerkiksi tällaisessa tilanteessa oikean polkimen kulma on sellainen, että pitkä ihminen voi painaa tahattomasti oikean polkimen varvasjarrua. (Kuva: OTKES)

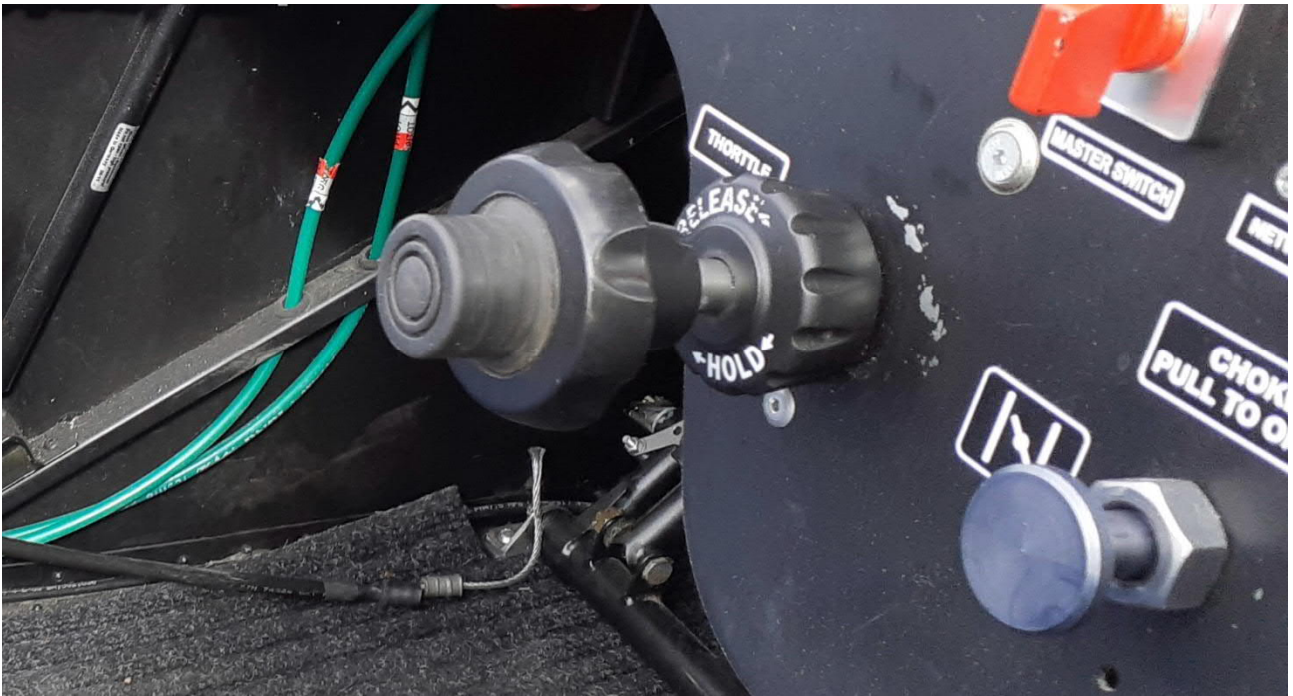
Jotta tehonvähennys olisi mahdollista tehdä viiveettä, on ohjaajan ehdottomasti pidettävä koko lentoonlähdön ajan toista kättään tehovivulla. Eurostar -lentokonetyypissä vasemmalla puolella istuvan ohjaajan on pidettävä vasenta kättään ohjaussauvalla ja oikeaa tehovivulla. Kyseisen konetyypin tehovivun sujuva käyttö vaatii harjoittelua ja tietynlaista sormiotetta vivusta. Vivun päässä on lukitusnappi, jota on pidettävä painettuna pystyäkseen liikuttamaan tehovivua. Myöhästymisen tehon vähentämisessä voi johtaa vaikeuksiin suunnan korjaamisessa ja ajautumiseen ulos kiitotieltä suurella nopeudella.

Kuva 8. EV-97 lentokoneen tehovipu. Vivun päässä on nappi, joka mahdollistaa vivun liikuttamisen. (Kuva: OTKES)
