Statens  
Havarikommisjon  
for Transport

SL 2018/09

## RAPPORT OM LUFTFARTSULYKKE NÆR KILPISJÄRVI, LAPPLAND I FINLAND 21. JULI 2018 MED MTO SPORT, LN-YUR

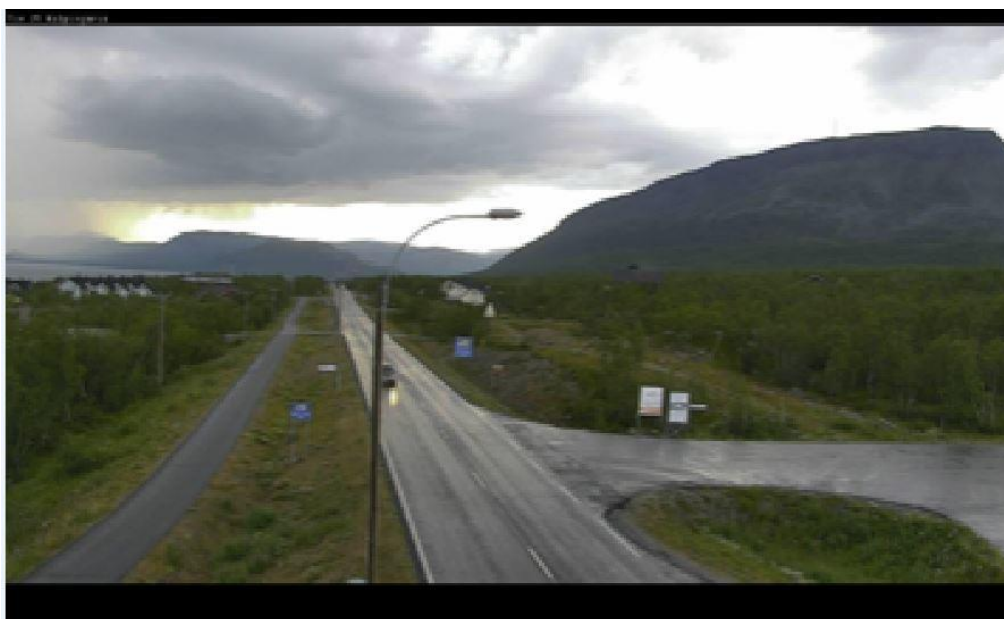
Figur 9: Et kraftig nedbørsområde i fjellene mot den norske grensen vises til venstre i bildet. Fjellet på høyre side i bildet er Saana, beliggende sør for Kilpisjärvi. Kilde: Det finske politiet

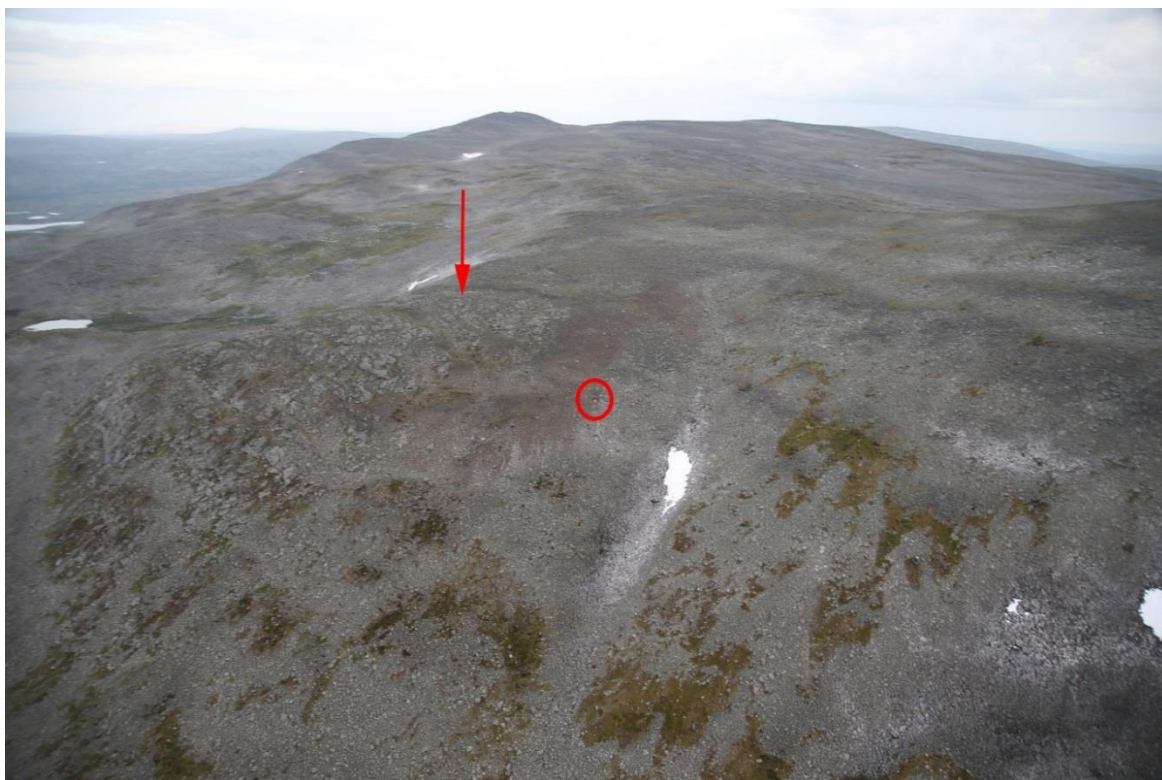
Havaristedet ligger 20 km øst for Kilpisjärvi i Lappland, Finland (69°03'70"N 21°18'50"Ø). Fjellene i området har topper på opptil 1 020 moh. (se figur 6). Gyrokofteret ble funnet i en steinur i fjellpartiet nordøst for innsjøen Dierpmesjávri.

Figur 10: Oversikt over havaristedet. Gyrokoftervraket i steinuren er markert med en ring og platået med en pil. Foto: Finsk politi

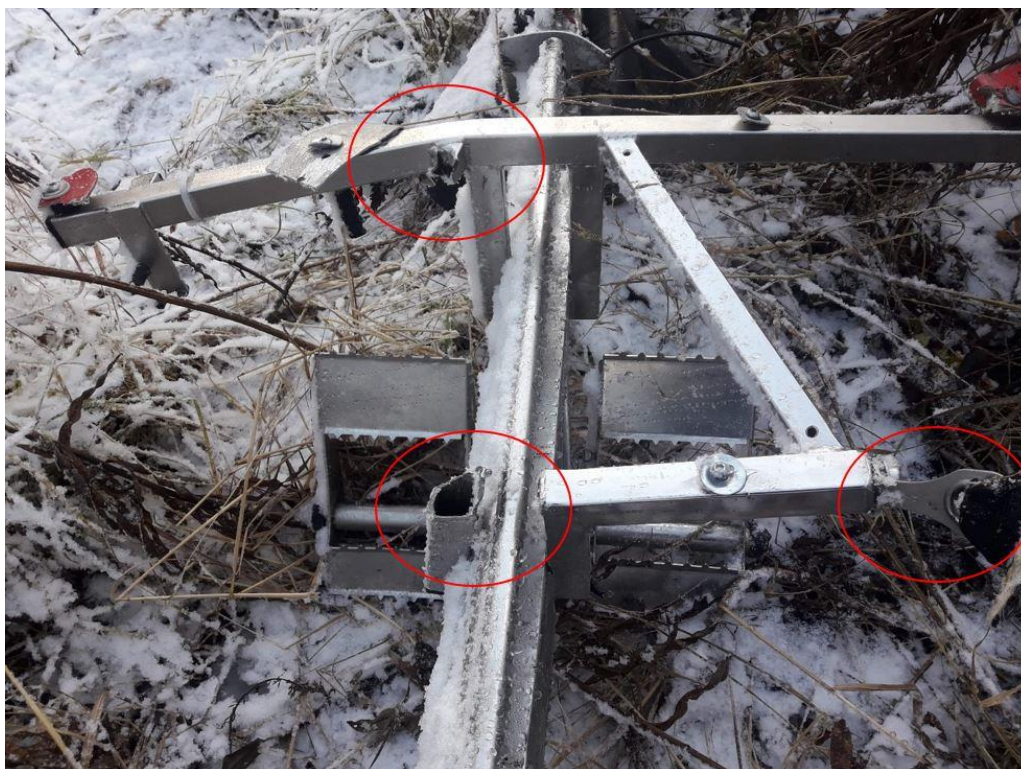
- 1.12.2.2 På anmodning fra SHT har Lakselv mikroflyklubb gjennomført en nærmere kartlegging av setebelteinnfestningene i gyrokopteret LN-YUR. Hvert av setene hadde påmontert firepunktsbelter. De to skulderstroppene i fartøysjefens sete var innfestet i setets øvre del. Hoftebeltene var innfestet til rammestrukturen med en bøyle som var sveiset fast i rammen på henholdsvis venstre og høyre side (se figur 12). Undersøkelsen av gyrokoptervraket har avdekket at hele den venstre seksjonen av rammekonstruksjonen var brukket løs fra rammen på to steder, samt at innfestningsbøylen for setebeltet på venstre side også var røyket tvers av. Innfestningsbøylen for høyre setebelte var intakt. Setet, den avrevne bøylen fra venstre siden, og sikkerhetsselen hang etter denne. Høyre setebeltebøyle var bøyd oppover. Dette styrker ytterligere oppfatningen av at gyrokopteret traff terreng med venstre side først.

- 1.12.2.3 Fartøysjefens sete ble revet ut av rammekonstruksjonen, men ble hengende igjen i skrogrammen i det høyre hoftesetebeltet (se figur 12). Fartøysjefen falt på et tidspunkt ut av setet.

Figur 12: Bildet viser hvordan venstre seksjon av den bærende rammekonstruksjonen for gyrokopteret LN-YUR var brukket på to steder og adskilt fra den øvrige rammen. Setebelteinnfestningen på høyre side var intakt. Foto: Lakselv mikroflyklubb

- 2.5.3 De delene av skroget som kunne ha beskyttet fartøysjefen ble revet av. På et tidspunkt løsnet fartøysjefens sete fra skroget og fartøysjefen fikk fatale skader i bryst- og bukområdet som følge av sammenstøt med steinene, og muligens i kombinasjon med press fra hoftebeltebeltet. Det at setet ble adskilt fra resten av skroget, samtidig som at ett hoftebeltefeste var intakt og det andre løsnet, kan ha forverret situasjonen for fartøysjefen.
