## Vakava vaaratilanne Kokkola-Pietarsaaren lentoasemalla 22.3.2018

## ALKUSANAT

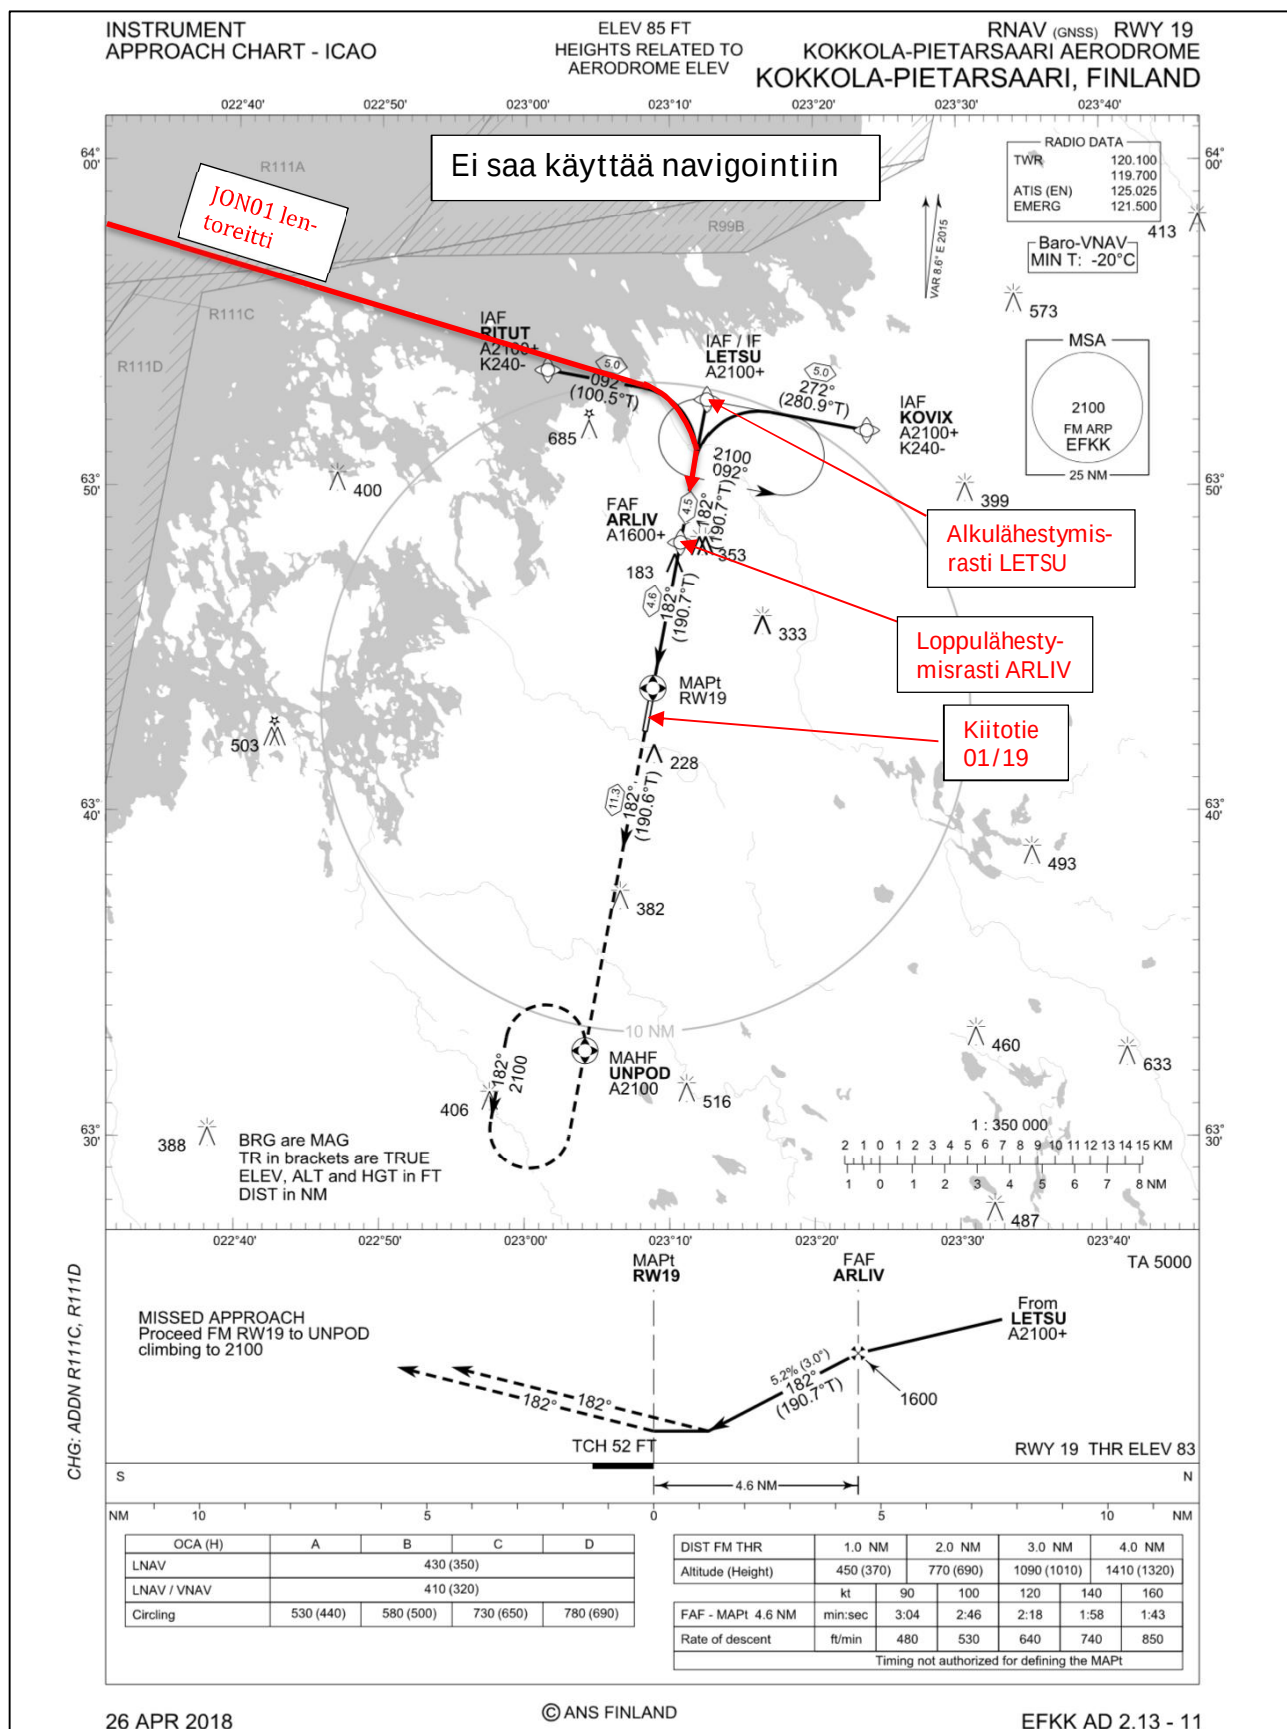
JON01 ilmoitti klo 07.54 hakeutuvansa mahdollisesti LETSUn kautta ILS-lähestymiseen kiitotielle 19 ja haluavansa tehdä lyhyen lähestymisen, joka lyhensi lentoaikaa vielä jonkin verran. (kuva 1).

Kuva 1. Mittarilähestymiskartta – ICAO (© ANS Finland Oy, lisäykset OTKES)

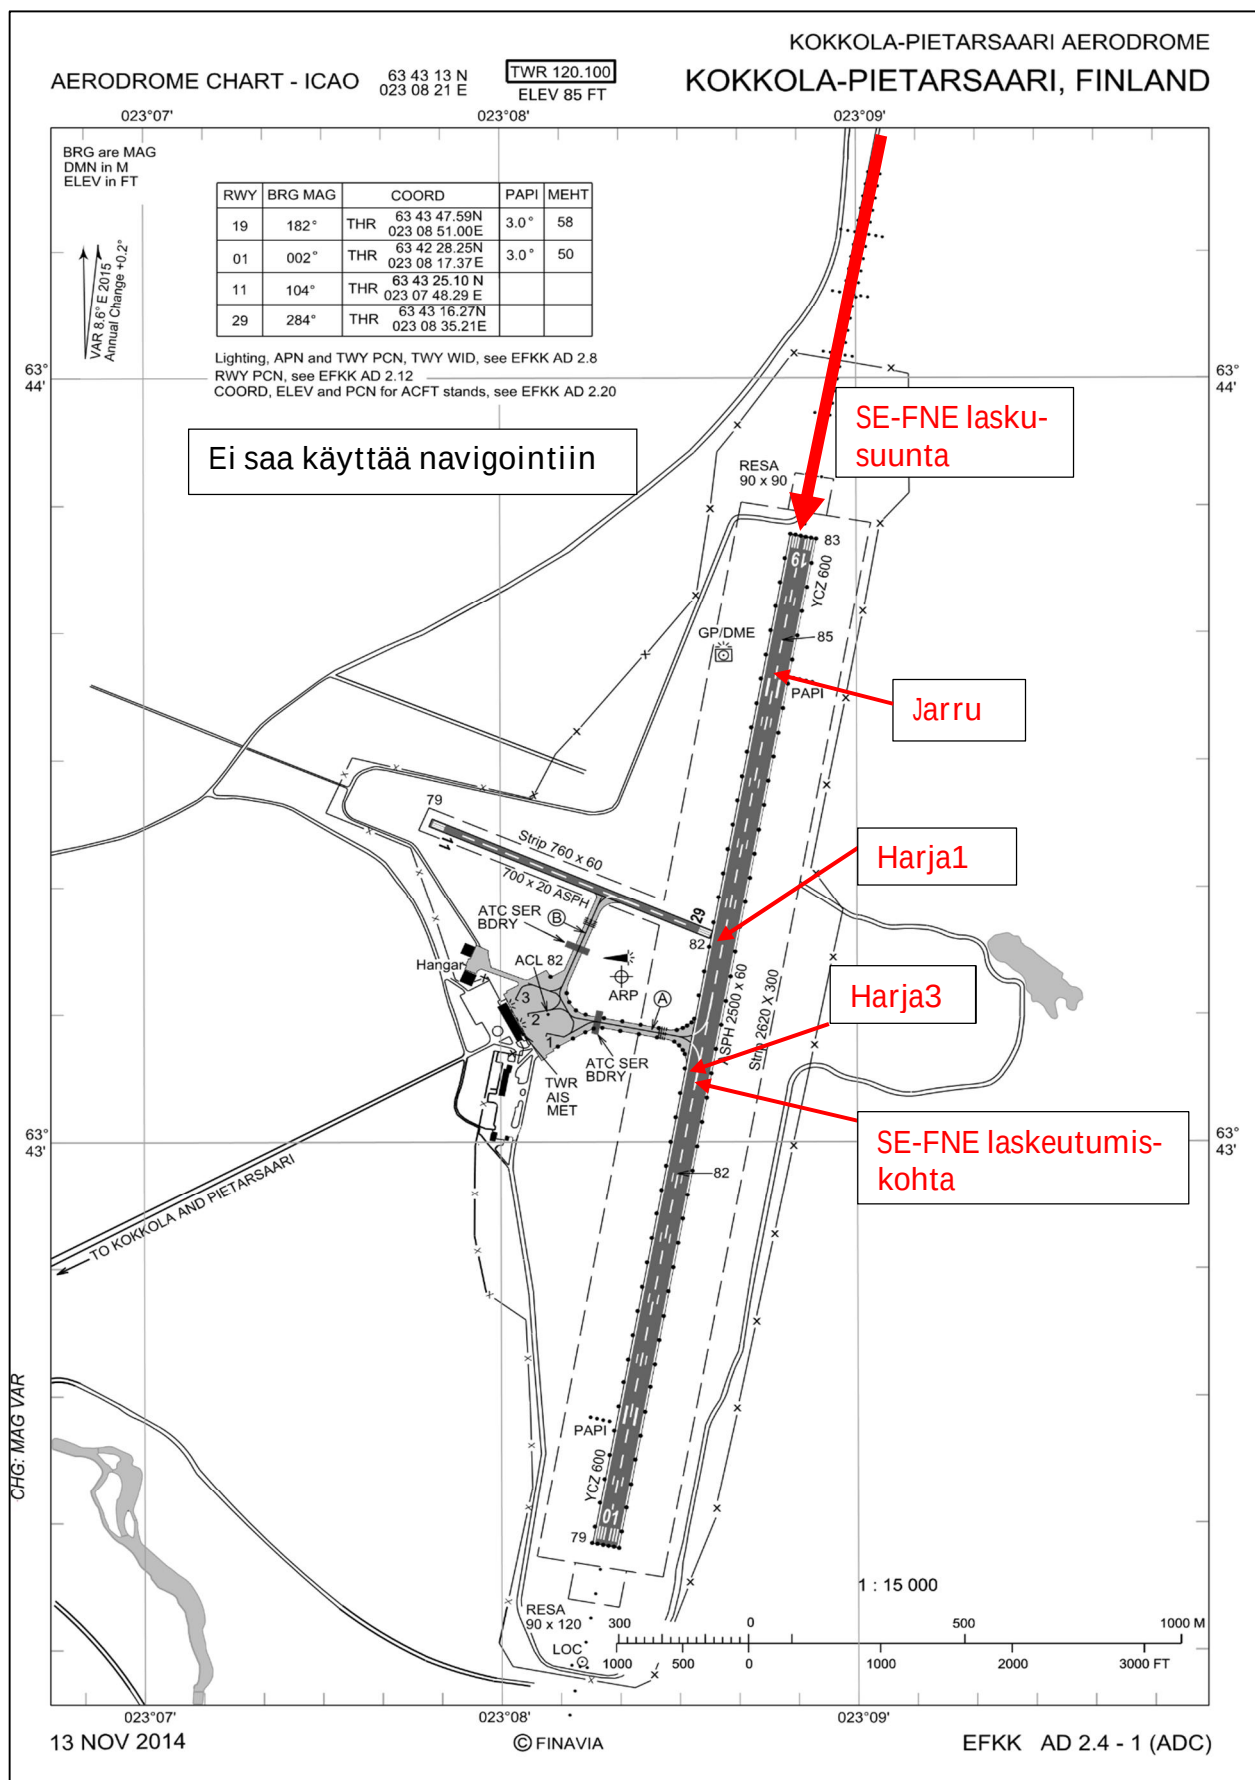
Kuva 2. Lentopaikkakartta – ICAO (©ANS Finland Oy, lisäykset OTKES)

JON01 laskeutui kiitotielle 19 klo 08.02 ylittäen keskellä kiitotietä PAPI-valojen<sup>12</sup> tasalla olleen jarruauton sen kuljettajan arvion mukaan noin 30 metrin korkeudelta. JON01:n perämies arvioi korkeuden olleen noin 100–150 ft (30–45 metriä). Harja1 ajoi samaan aikaan kohti etelää kiitotie 29:n kohdalla keskilinjaa oikealla puolella. JON01 ylitti Harja1:n sen kuljettajan arvion mukaan noin 5 metrin korkeudelta. Harja3 ajoi kohti etelää rullaustie A:n kohdalla keskilinjaa oikealla puolella ja oli kääntymässä vasemmalle tehdäkseen ympyrän kiitotiellä poistukseen tämän jälkeen kiitotieltä rullaustie A:n kautta. JON01 laskeutui kiitotie 19:n vasemman reunan harjaamattomalle alueelle (harjojen jättämä aurasvalli oli arviolta 27 cm) ohittaen Harja3:n vasemmalta puolelta laskeutuen siitä hieman etuvasemmalle noin 1200 m kiitotien loppupäästä. Lunta satoi paljon ja harjakoneiden nostama lumipyry häytti näkyvyyttä niin, että harjakoneiden kuljettajat eivät nähneet JON01:n pysähtymistä kiitotielle. JON01:n perämies kertoi, että heillä oli hyvä näkyvyys eteen, eikä kokenut heillä olleen yhteentörmäysvaaraa ajoneuvojen kanssa. Kunnossapitoajoneuvot eivät väistäneet laskeutuvaa lentokonetta. Ajoneuvojen kuljettajille lentokoneen laskeutuminen tuli yllätyksenä, koska lentokone laskeutui heidän ajosuuntaansa nähden takaapäin. JON01 ei ollut lähestymisen aikana ilmoittanut pyydettyä loppulähestymisrastin (ARLIV) ohitusta eikä saanut laskeutumislupaa lennonjohtolta.

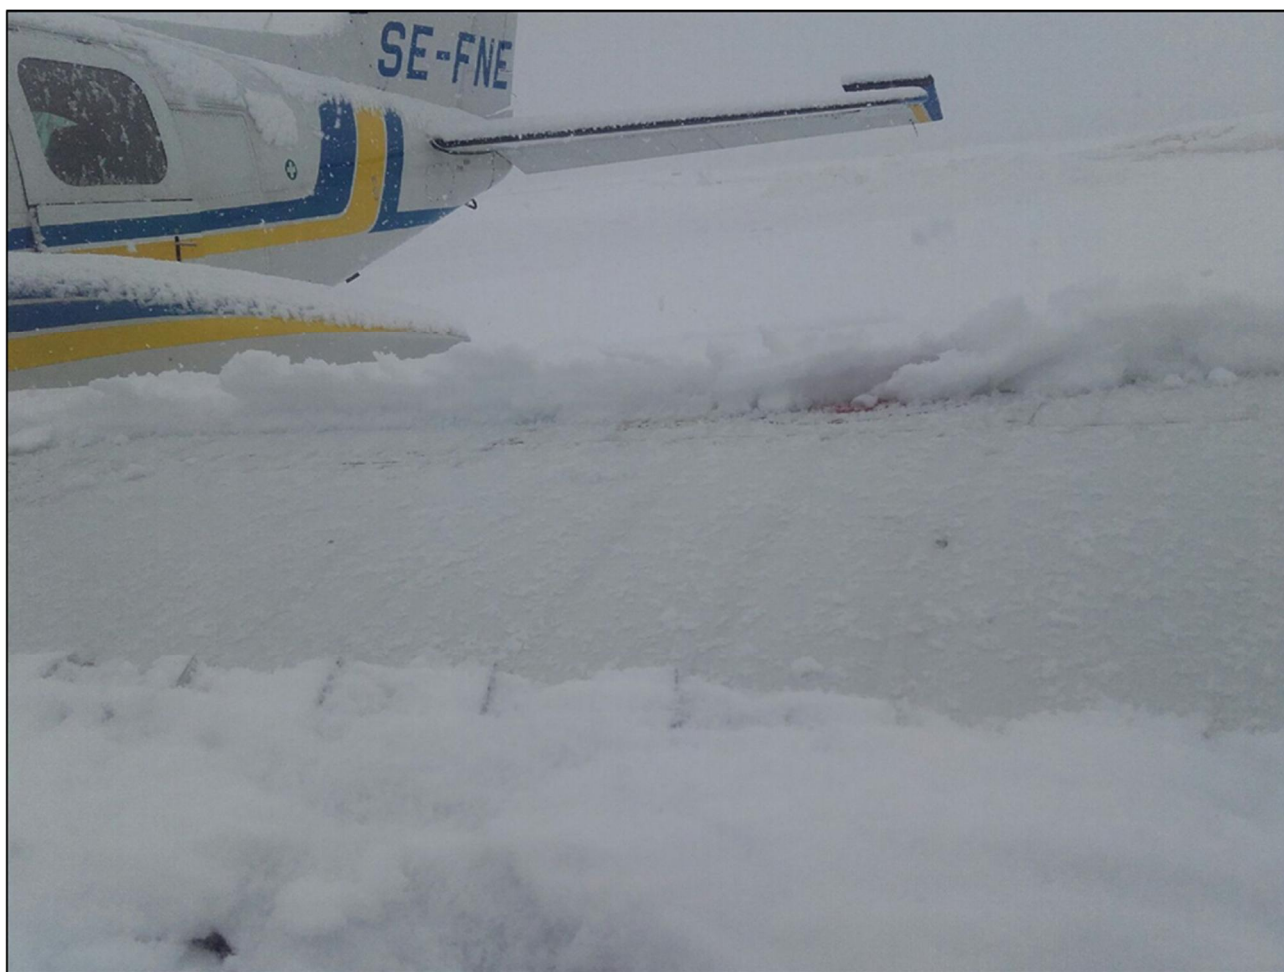
Lentokoneen siiven sivu- ja korkeusvakaajan johtoreunoissa on pneumaattiset jäänpoistokumit ja potkureissa on sähköinen jäänpoistojärjestelmä. Lentokonetta ei ole kuitenkaan tarkoitettu lennettäväksi voimakasta jäätämistä aiheuttavissa olosuhteissa. Lentokoneen siivestä vajaa tunti laskeutumisen jälkeen otetussa kuvassa siiven päällä näkyy runsaasti lunta. Tässä vaiheessa mahdollinen jää oli kuitenkin jo sulanut pois eikä siiven pinnalla ollut havaittavissa jäätä.

Kuva 4. JON01:n siipi kuvattuna vajaa tunti laskun jälkeen. (Kuva: Finavia Oyj)
