# Ilma-aluksen päällikön kuolemaan johtanut onnettomuus Kittilän lentoasemalla 4.1.2018

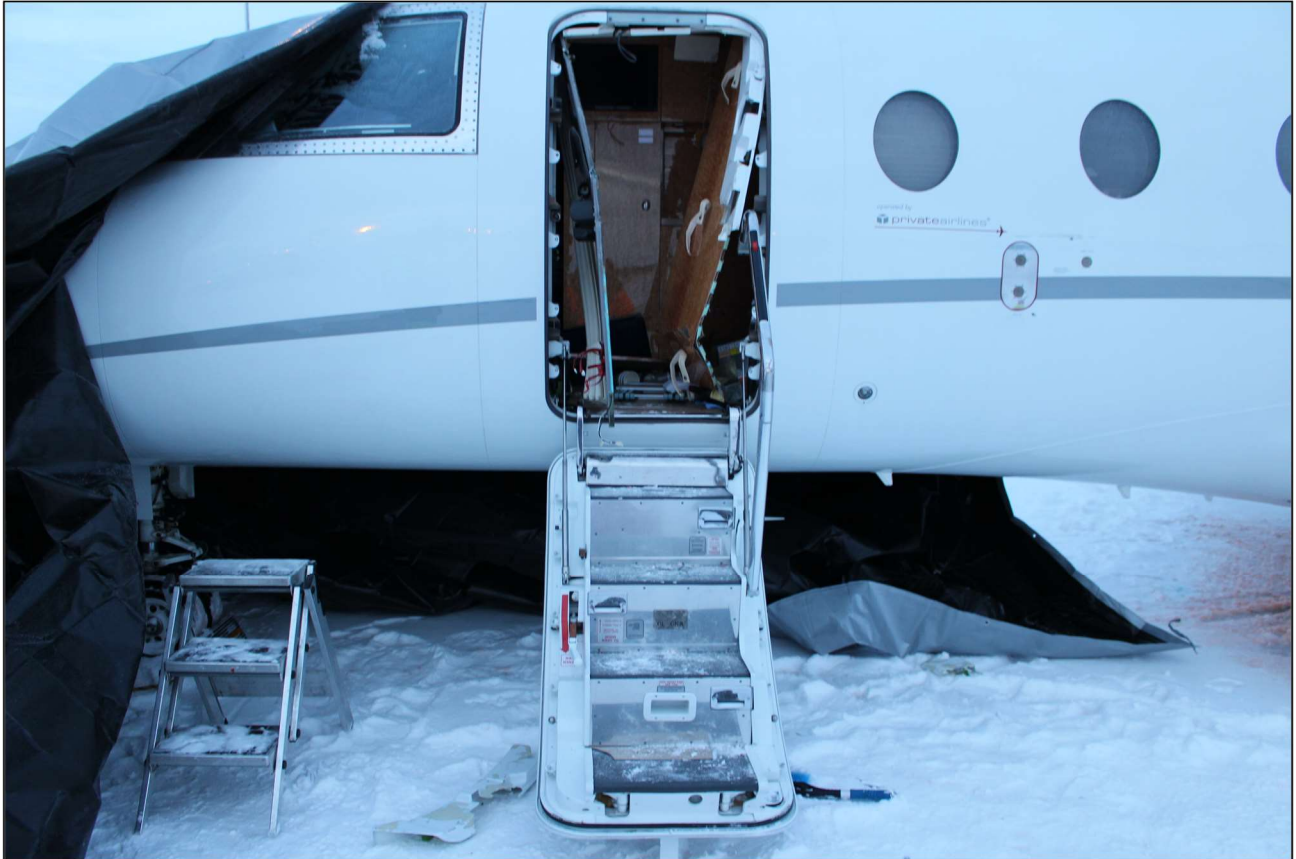
**Kuva 1.** Onnettomuuden jälkeinen kuva oviaukosta. (Kuva: OTKES)

Lentokoneen matkustamoon tuli useita vaurioita. Lähellä oviaukkoa sijaitsevat ohjaamon vasemmanpuoleinen takaseinä ja matkustamon vasemmanpuoleinen etuseinä repeytyivät lähes irti jäaden roikkumaan muutamien kiinnikkeiden varaan oviaukolle. Oviaukon verho ja ohjaamon takaseinään ohjaamon puolelle kiinnitettyinä olleet sammutin, taskulamppu ja palokirves irtosivat kiinnikkeistään ja sinkoutuivat ulos noin 5 metrin etäisyydelle oviaukolta.

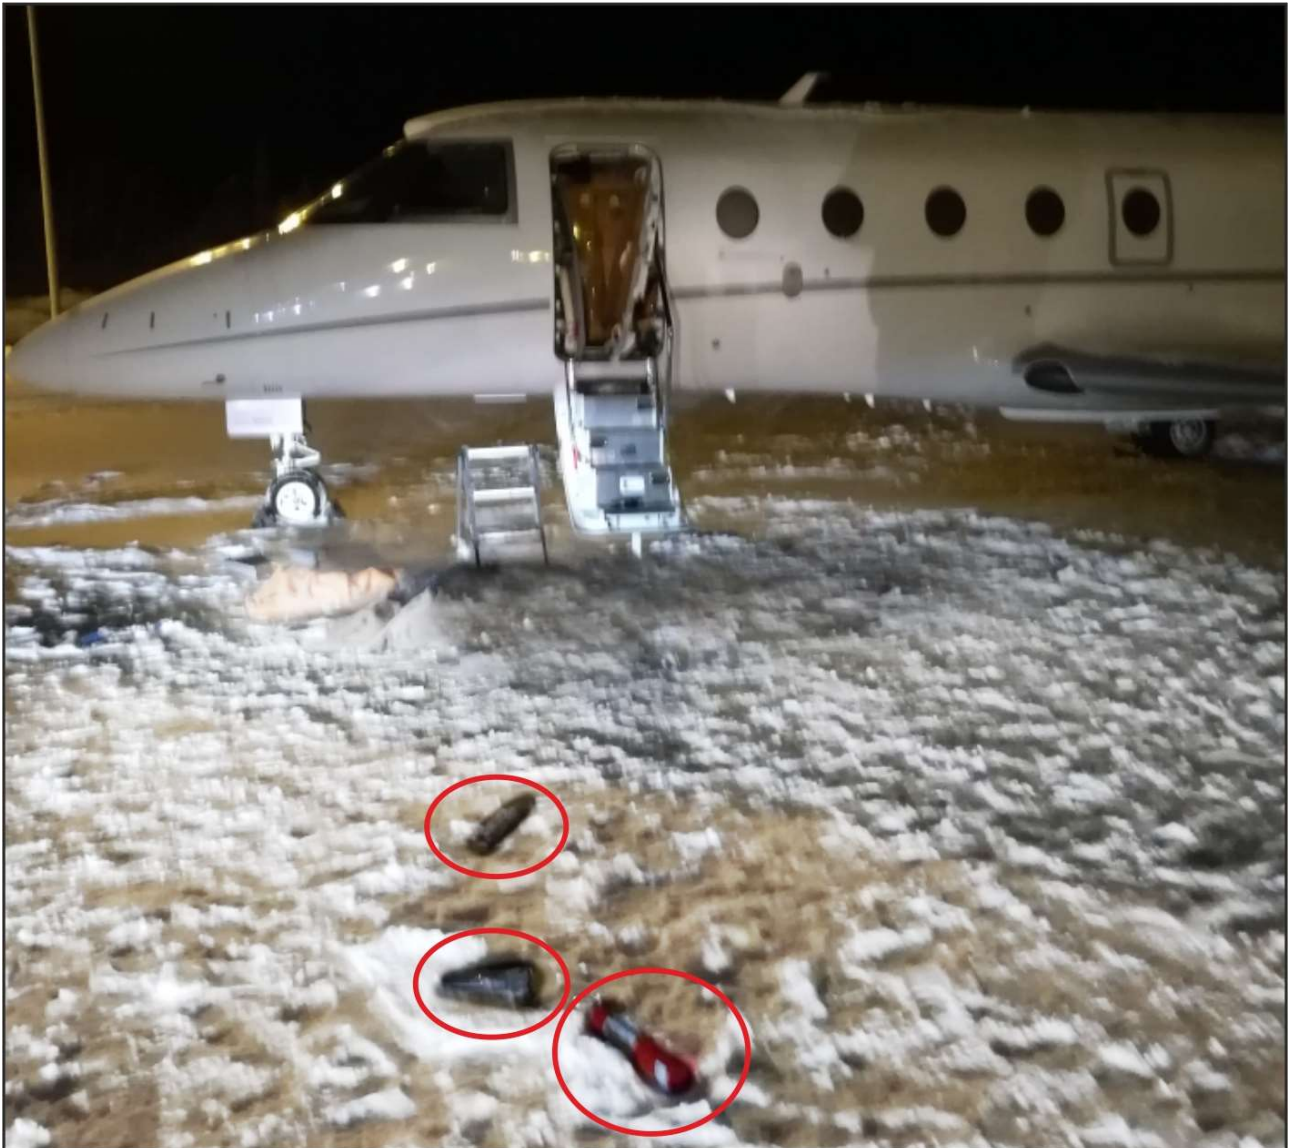
Lentokone vaurioitui ulkopuoleltaan lievästi. Oven ulkopinnalla oli pienehköjä painaumuksia ja joitain naarmuja. Käyttökokeessa ovi näytti sulkeutuvan ja avautuvan normaalisti, kun oviaukon sisäpuolella olleita onnettomuudessa vaurioituneita ja paikoiltaan siirtyneitä paneeleita hieman siirrettiin.

**Kuva 2.** Etualalla onnettomuuden yhteydessä ulos sinkoutuneita tavaroita. (Kuva: Lapin poliisilaitos)

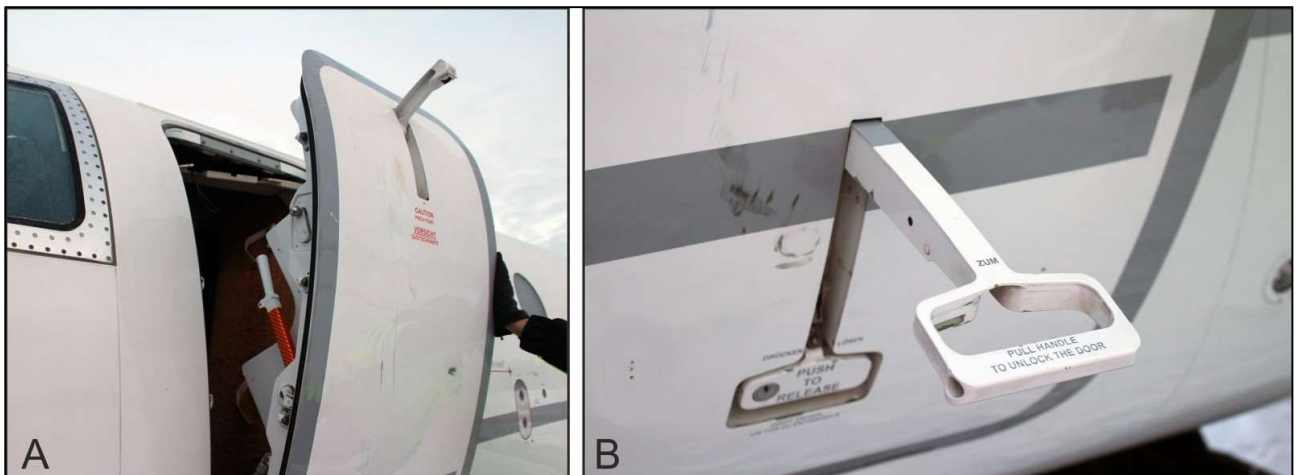
**Kuva 3.** 3A: avautumassa oleva ovi, josta maatuki on tullut esiin.  
3B: lähikuva oven käyttökahvasta. (Kuvat: OTKES)

Perämiehen havaintojen mukaan päällikkö joutui käyttämään tavallista enemmän voimaa avatessaan ovea. Oven avaamisen vaikeus johtui matkustamon ja ulkoilman välisestä paine-erosta. Tutkinnan yhteydessä ovelle suoritettiin käyttökokeita. Niissä ovi näytti avautuvan ja sulkeutuvan normaalisti, kun onnettomuuden seurauksena paikoiltaan siirtyneitä sisäverhouspaneelleita siirrettiin oven edestä.

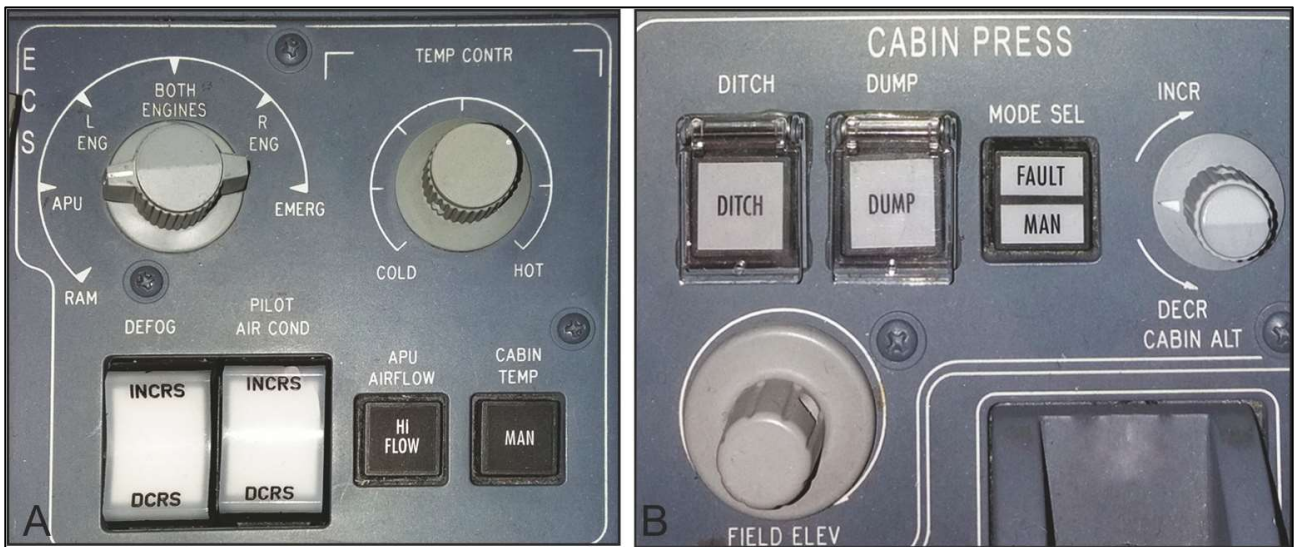
**Kuva 4.** 4A: ECS-ohjauspaneeli, jossa vuodatusilma valittuna apuvoimalaitteelta ja lämpötilan säädin noin kello yhdessä.  
4B: matkustamon paineistuksen ohjauspaneeli. (Kuvat: OTKES)

Onnettomuuteen johtaneen tapahtumaketjun voidaan katsoa alkaneen edellisen lennon jälkeen paikoituksen yhteydessä suoritetuista toimenpiteistä. Laskeutumisen jälkeen rullatesaan asematasolle ohjaajat käynnistivät apuvoimalaitteen. Paikoituksen jälkeen moottorit sammutettiin, mutta apuvoimalaite oli edelleen käynnissä. Moottorien sammuttamista koskevan tarkastuslistan<sup>14</sup> mukaan valitaan ECS-asetus RAM eli suljetaan vuodatusilma ja paineistus MAN eli manuaaliasetukselle. Näillä asetuksilla ulosvirtausventtiili jää auki.

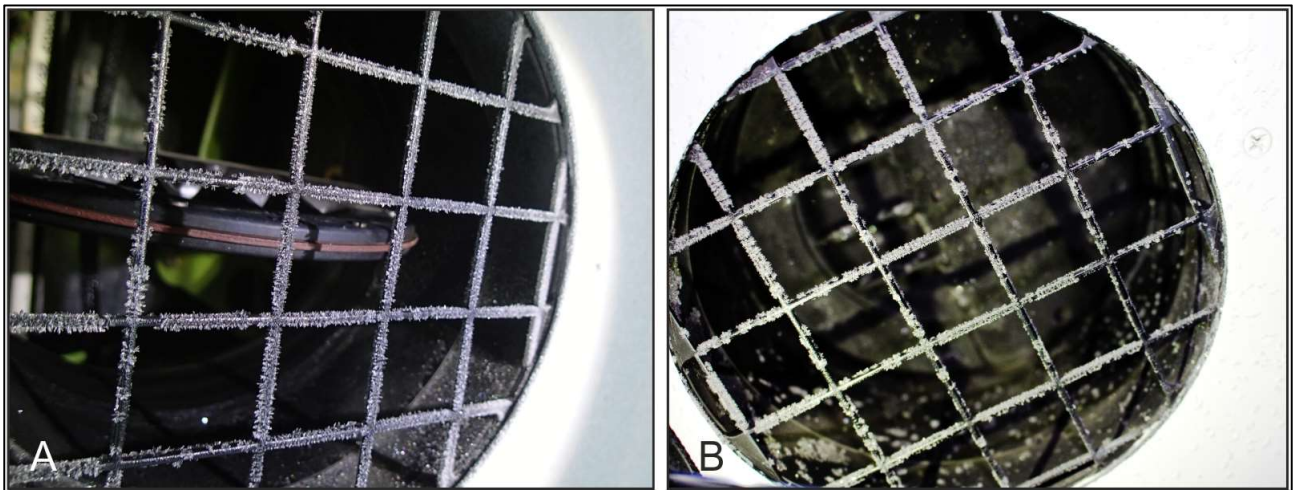
**Kuva 5.** 5A: ulosvirtausventtiili auki.  
5B: ulosvirtausventtiili kiinni. (Kuvat: OTKES)

Onnettomuuspäivänä lennonvalmistelun yhteydessä päällikkö meni yksin ohjaamoon ja käynnisti apuvoimalaitteen kello 15.25. Tutkinnan perusteella on ilmeistä, että ulosvirtausventtiili oli kiinni, kun apuvoimalaite käynnistettiin ja sen vuodatusilma ohjattiin matkustamoon. Hie- man myöhemmin myös ovi suljettiin, jonka seurauksena matkustamo alkoi paineistua.

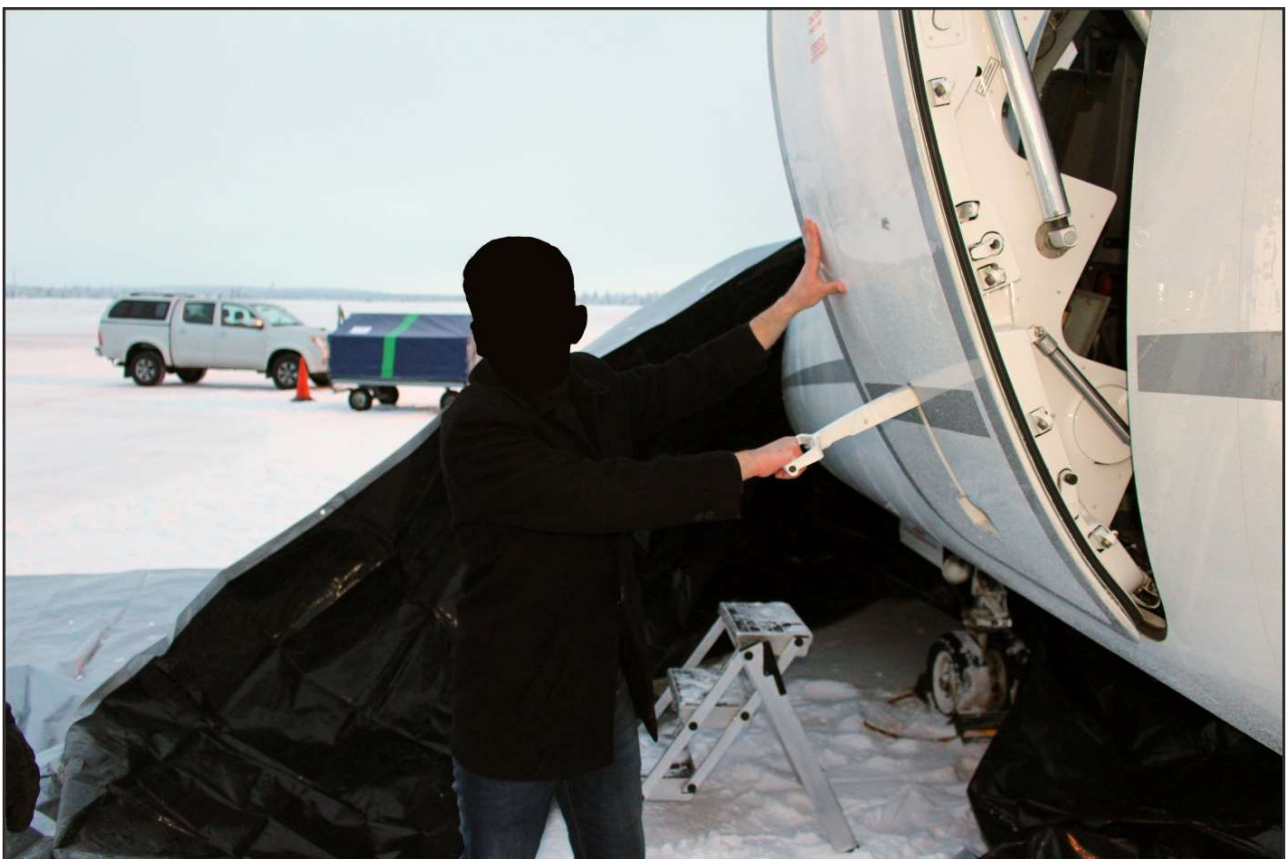
**Kuva 7.** Tyypillinen käsien asento ovea avattaessa. (Kuva: OTKES)
