# **Informe técnico**

## **A-004/2020**

### **Accidente ocurrido el día 23 de enero de 2020 a la aeronave DIAMOND D-40 con matrícula OH-DTF en el aeropuerto de Córdoba**

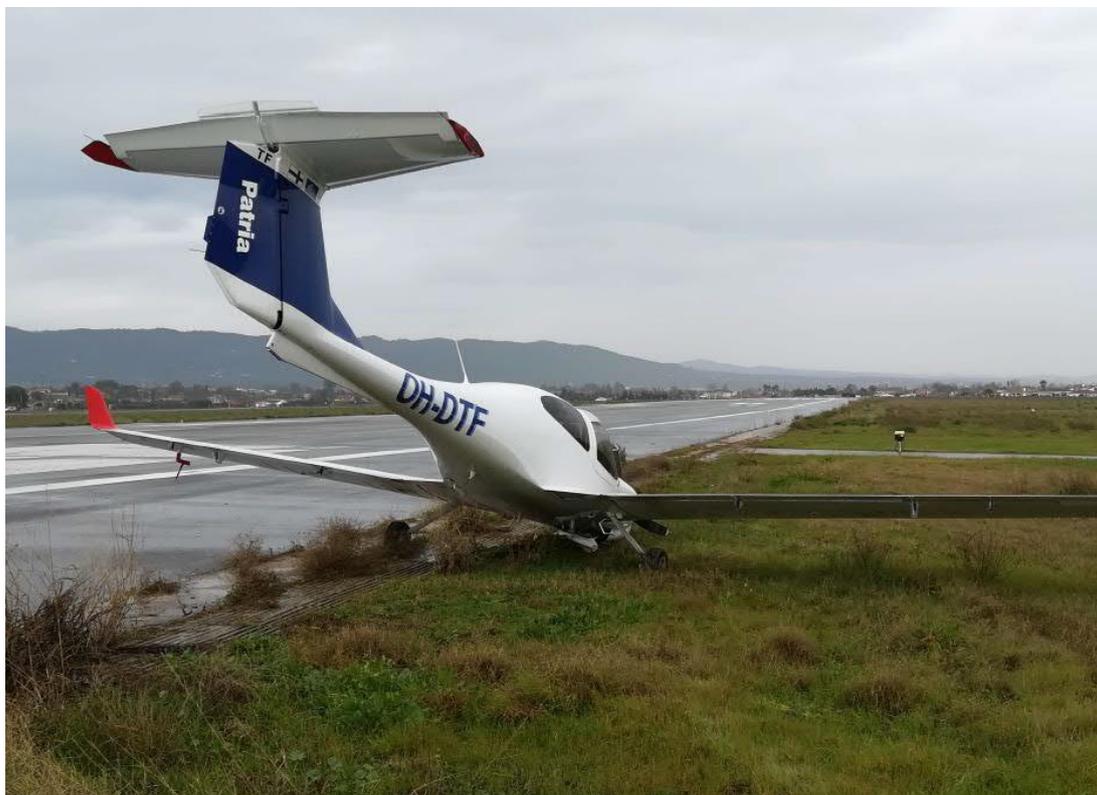
Al tocar en la pista el avión se elevó de nuevo y finalmente se posó cayendo sobre las ruedas del tren principal, para seguir rodando hasta estar a la altura del umbral de la cabecera 21, momento en el que se salió por el margen derecho quedando la aeronave detenida junto a la pista.

La aeronave sufrió daños importantes, que afectaron al tren, a la hélice y a la parte inferior del carenado.

**Figura 1. Posición final de la aeronave**

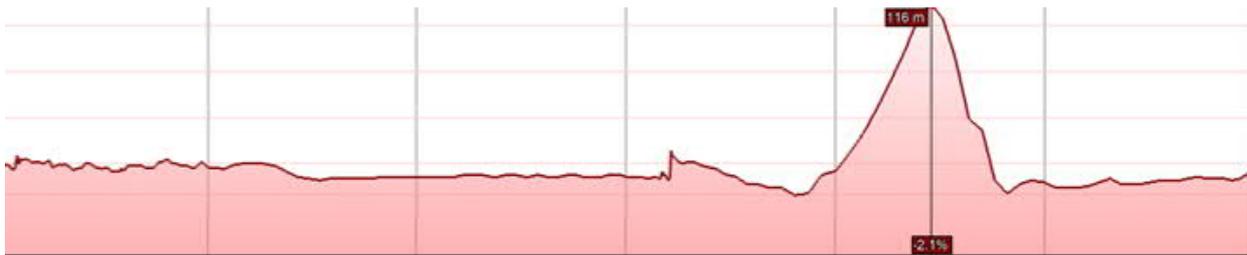
La aeronave no llevaba registradores de vuelo y la normativa no lo requería. No obstante, iba equipado con dispositivo GPS GARMIN G1000 que registró el vuelo y del cual se pudo obtener que el despegue se inició a las 11:55:44 h y que a las 11:56:04 h alcanzó la altitud máxima que fueron 380 ft llevando una velocidad indicada de 71 kt. En ese momento estuvo a a 73 ft (22 m) de altura sobre la pista, dado que la elevación del aeródromo es 307 ft..

A partir de ese momento empezó a descender y se detuvo 32 s después.

**Figura 3. Perfil del vuelo registrado en el GPS**

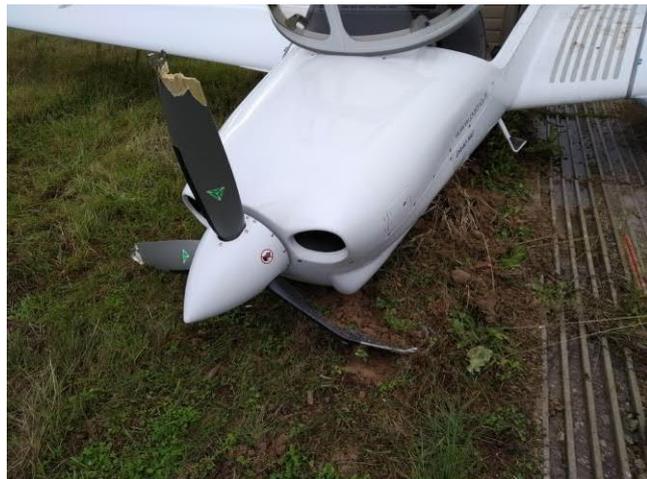
Como consecuencia del primer impacto y posterior salida de pista se rompieron las tres palas de la hélice y había daños de diversa consideración en el carenado inferior del motor, en la rueda delantera del tren en la zona de unión con la horquilla, en el carenado de dicha rueda, en la rueda derecha del tren principal, quedando afectados el disco y la pinza del freno y el plano izquierdo que tenía una marca en la parte inferior.

**Figura 4. Daños en las palas de la hélice**

La rueda delantera del tren colapsó en el primer impacto, y también fue cuando se rompió la hélice,

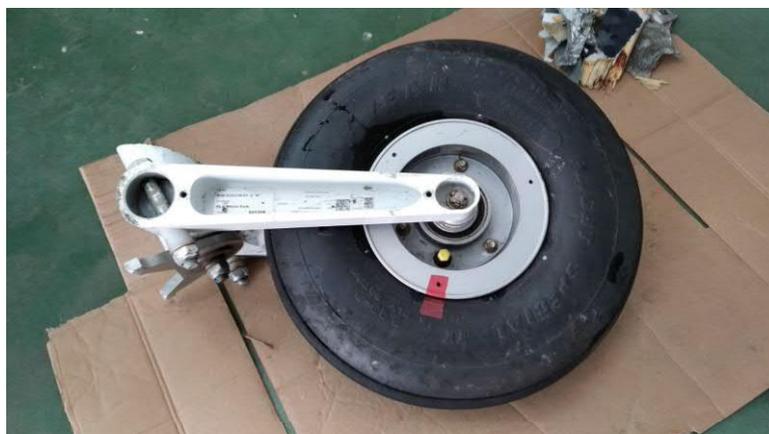
**Figura 5. Daños en la rueda delantera del tren**
