Suuronnettomuuden tutkintaselostus

N:o 2/1994

Lento-onnettomuus Kajaanin lentoasemalla 3.11.1994

DC-9-83 (MD-83)

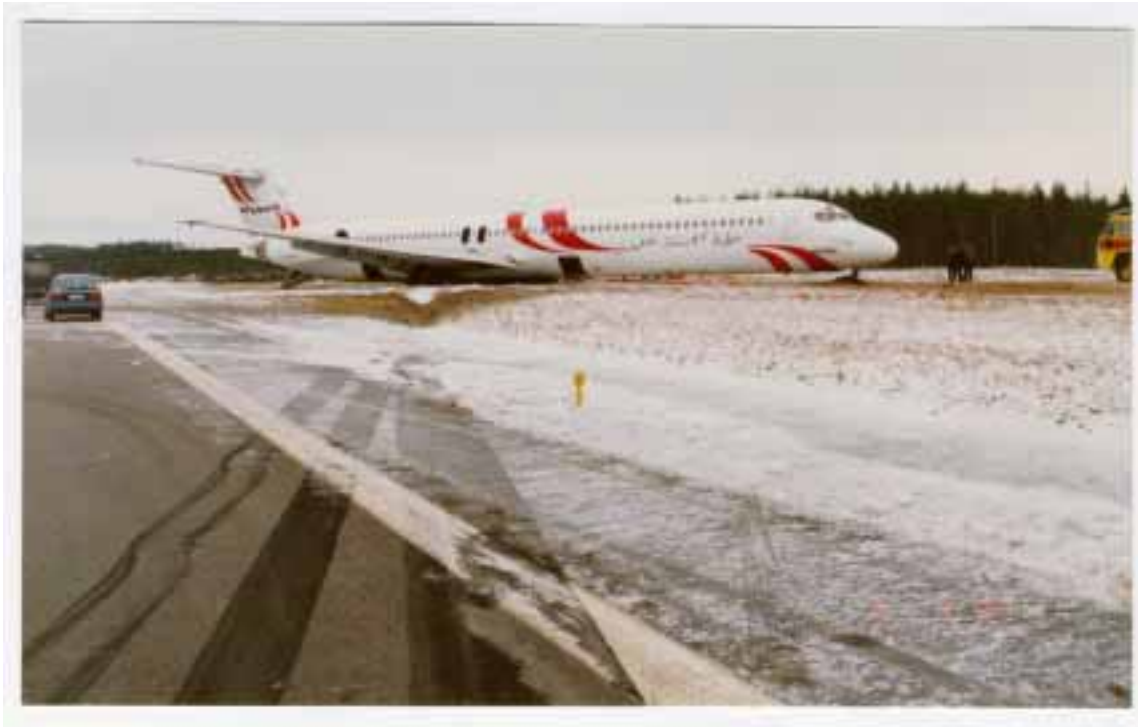
Kuva 1. Lentokone on kääntynyt 140 astetta kiitotien suunnasta oikealle ja pysähtynyt kiitotien ulkopuolelle. Peräsimet ovat kiitotien pään tasalla.

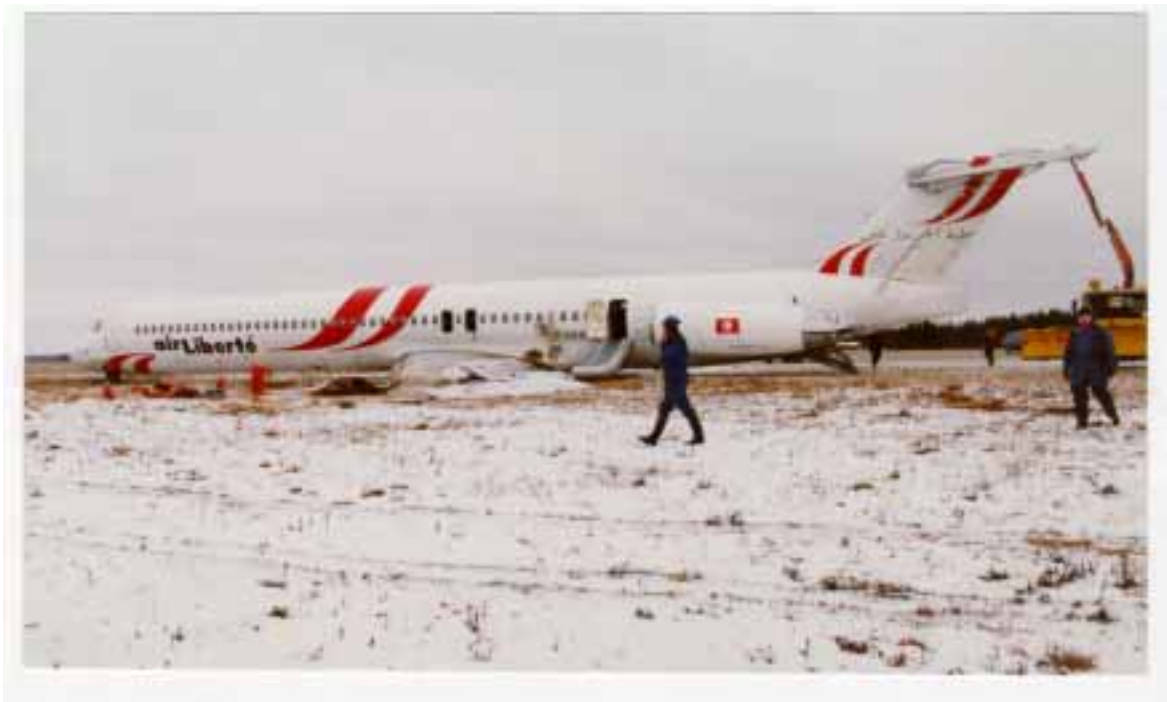
nurmialueella, jolloin vasemman päätelineen alalukitus rikkoutui, laskuteline kääntyi kuiluunsa ja lentokone kallistui vasemman siipensä varaan.

Lentokoneen laskutelineet ja vasen siipi vaurioituivat lentokoneen pysähtyessä. Vasemman siiven polttoainesäiliöön tuli polttoainevuoto. Myös rungon verohouslevyyn vasemman siiven takareunan kohdalle jäi pysyviä muodonmuutoksia.

Kuva 2. Lentokoneen vasen pääteline on kääntynyt laskutelinekuiluun ja vasen siipi on vaurioitunut. Vasempaan siipeen syntyi polttoainevuoto. Evakuointi tapahtui takakeittiön huolto-oven ja vasemmanpuoleisten siipivarauuskäyntien kautta lukuunottamatta kahta matkustajaa, jotka tulivat ulos oikeanpuoleisista siipivarauuskäynneistä.

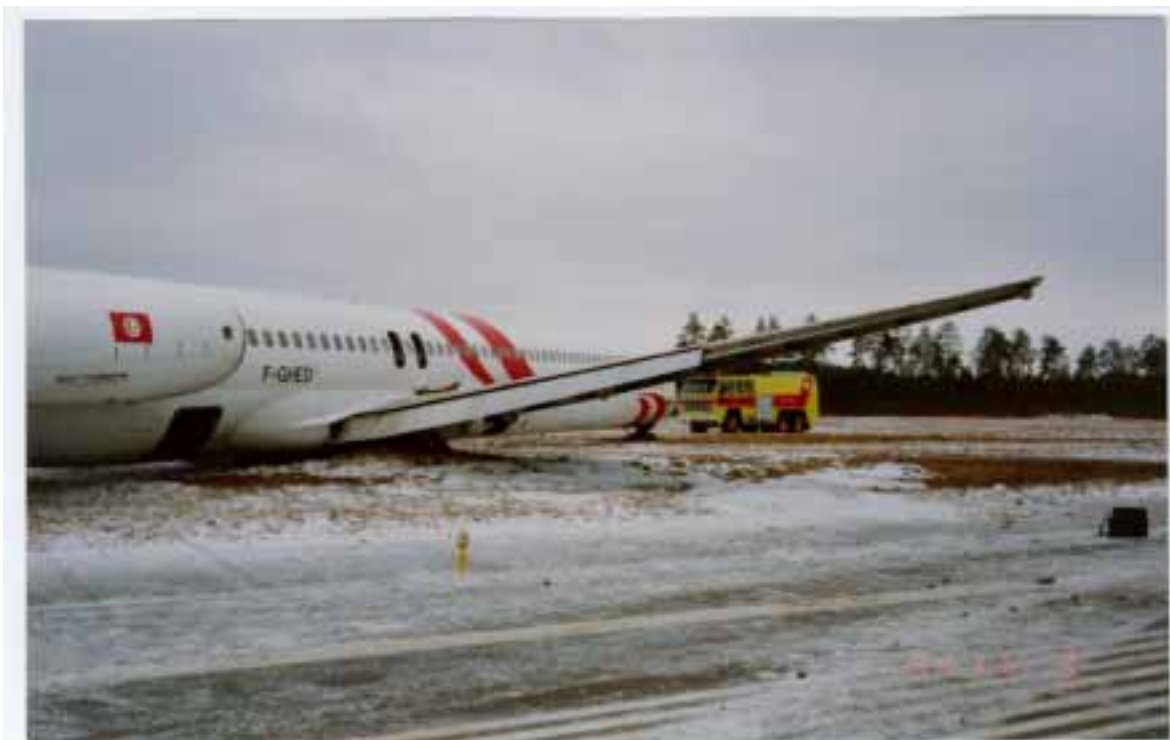
Kuva 3. Oikea pääteline on kaivautunut maahan. Runko on normaalia matalammalla.

Päälaskutelineet olivat kyntäneet hiekkaan 50 m pitkän uran, jonka syvyys oikean päälaskutelineen kohdalla oli 80 cm. Sivuluisun loppuvaiheessa vasemman laskutelineen alalukitus oli rikkoutunut ja laskuteline kääntynyt kuluunsa.

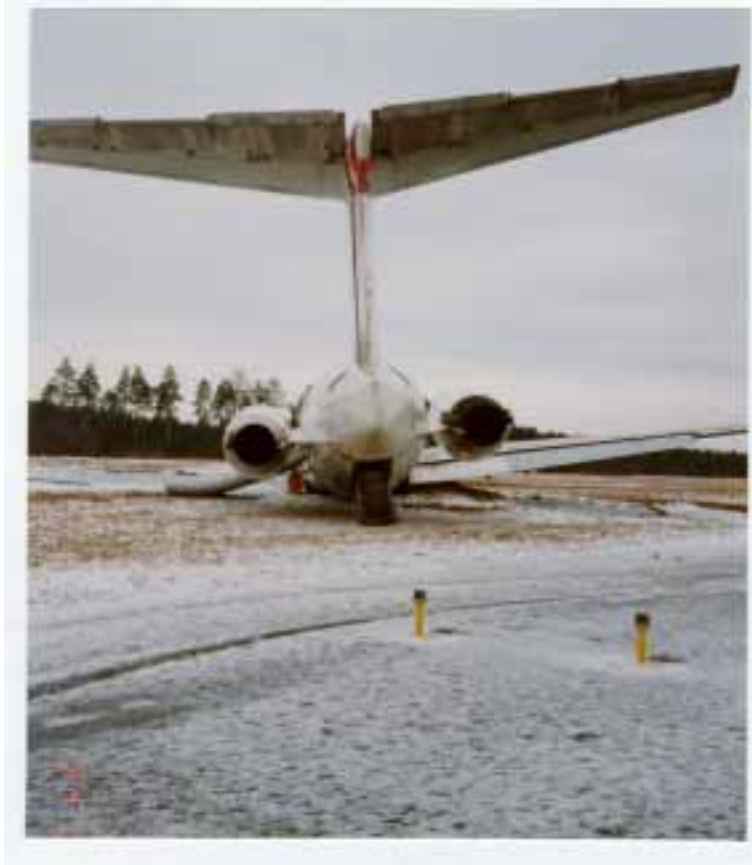
Kuva 4. Matkustajien evakuointi ei onnistunut takaportaiden kautta. Portaat eivät auenneet tarpeeksi, koska runko oli liian matalalla. Takava-rauloskäyntiä olisi voitu käyttää evakuointiin.

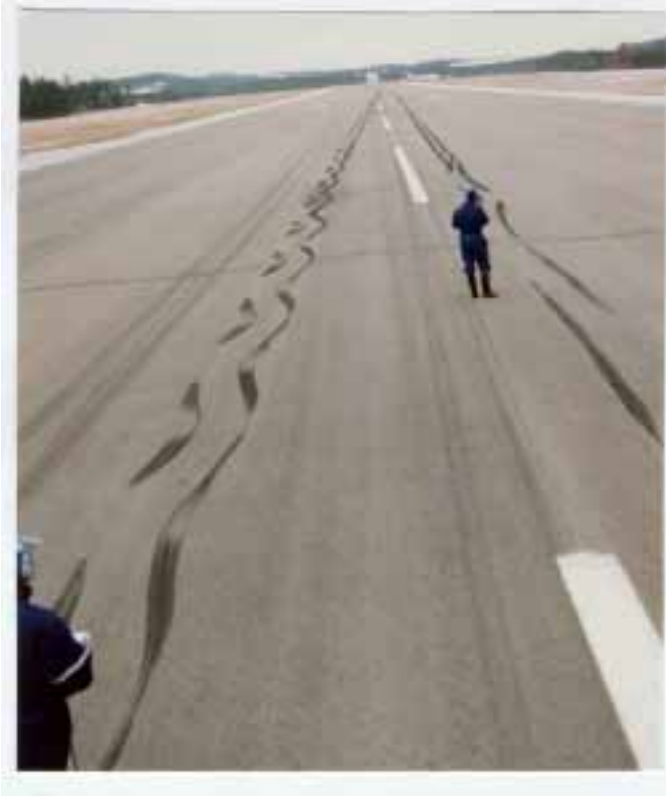
Kuva 5. Molempien päälaskutelineiden jäljet laskusuuntaan kuvattuna. Vasemman laskutelineen pyöräparin jälkeen jäljet alkoivat mutkitella 190 m ja oikean 260 m päässä ensikosketusjäljistä.

Kiitotiehen syntyneet jäljet osoittivat, että vasen päälaskuteline oli alkanut värähdellä erittäin voimakkaasti 190 m ja oikea päälaskuteline 260 m etäisyydellä ensikosketuskohdasta. Värähtelyn seurauksena molempien päälaskutelineiden saksinivelten yhdyspulttien (Apex) ja mutterien kierteet leikkautuivat. Vasemman päälaskutelineen pyöräpari pyörähti 19 puolikasta kierrosta (180 asteen pyörähdystä) joustintuessaan. Ensimmäisen pyörähdysten seurauksena jarrunesteputket ja pyörien navoissa olevien nopeus-tunnistimien johdot katkesivat, jolloin vasemmat jarrut lakkasivat toimimasta. Oikean päälaskutelineen pyörät värähtelivät voimakkaasti, mutta pyöräpari ei pyörähtänyt joustintuessaan. Yksi neljästä jarrunesteputkesta katkesi mutta jarrut pysyivät toimintakuntoisina. Lukkiutumisenestojärjestelmä tehosti molempien päätelineiden värähtelyä.

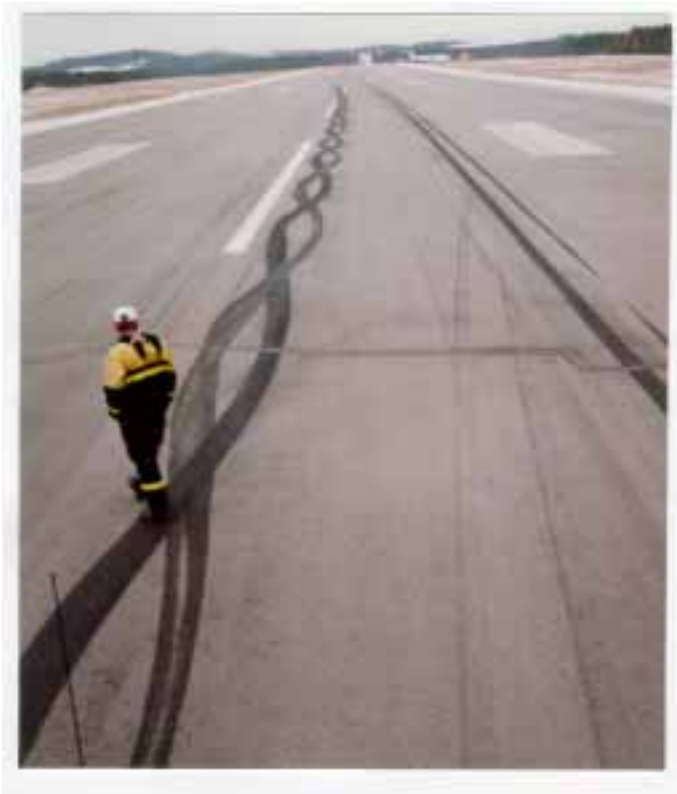
Kuva 6. Päälaskutelineiden värähtely rikkoi molempien telineiden saksinivelet. Rikkoutumisen seurauksena vasemman päätelineen pyöräpari pyörähti 19 puolen kieroksen pyörähdystä joustintuessa. Ensimmäinen pyörähdys tapahtui 670 m päässä ensikosketusjäljistä.

Vasemman päälaskutelineen saksinivelen varren toinen telineenpuoleinen korvake oli repeytynyt ja molempien päälaskutelineiden saksinivelten yhdyspulttien ja yhdysmutterien kierteet olivat leikkautuneet. Vauriot olivat syntyneet laskutelineiden värähtelyn aiheuttamasta ylikuormituksesta. Missään tutkituissa laskutelineiden osissa ei havaittu materiaali- tai työvirheitä.

Renkaiden vauriot ja luistojäljet syntyivät laskutelineiden värinästä, vasemman pyöräparin pyörähtelystä joustintuessa, lentokoneen sivuluisusta kiitotiellä ja saksinivelten irronneista varsista. Jarrut eivät lukkiutuneet laskukiidon aikana.

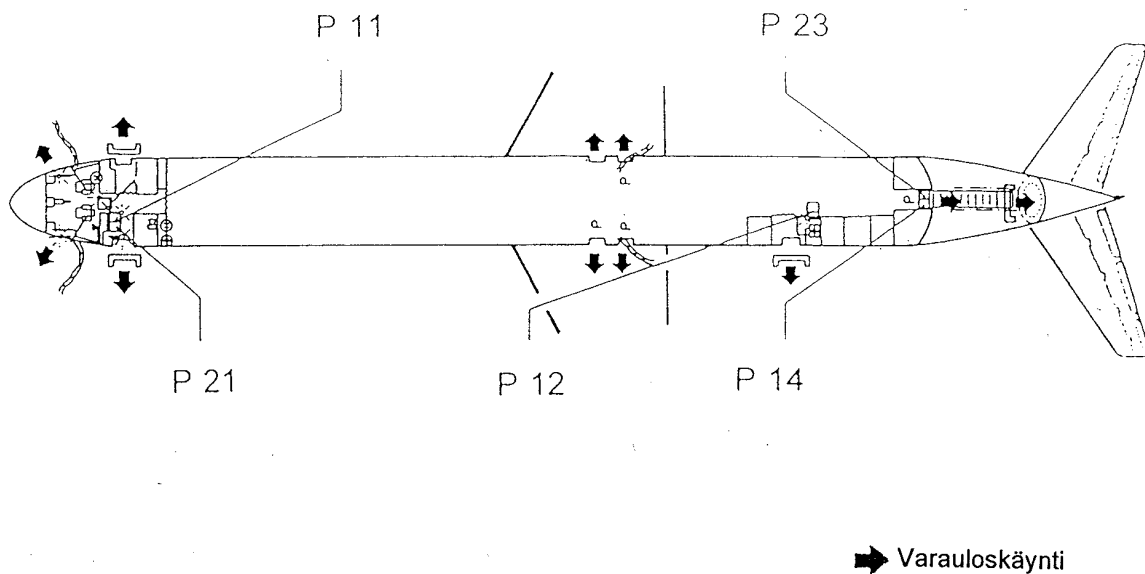
Kuva 7. MD-83-lentokoneen varauloskäyntien sijainnit ja matkustamomiehistön istumapaikat laskeutumisen aikana (merkitty kirjaimella P ja kahdella numerolla). 51 matkustajaa evakuoitiin siipivarauloskäynneistä ja 111 takakeittiön huolto-oven varauloskäynnistä. Kaksi matkustajaa poistui koneesta oikeanpuoleisten siipivarauloskäyntien kautta.
