# Tutkintaselostus

## **Tutkintaselostus lentokoneelle OH-EBA Ilmajoella lentokentän läheisyydessä 14.11.1988 tapahtuneesta lento-onnettomuudesta**

OH-EBA

Embraer 110 EMB-P1 Bandeirante

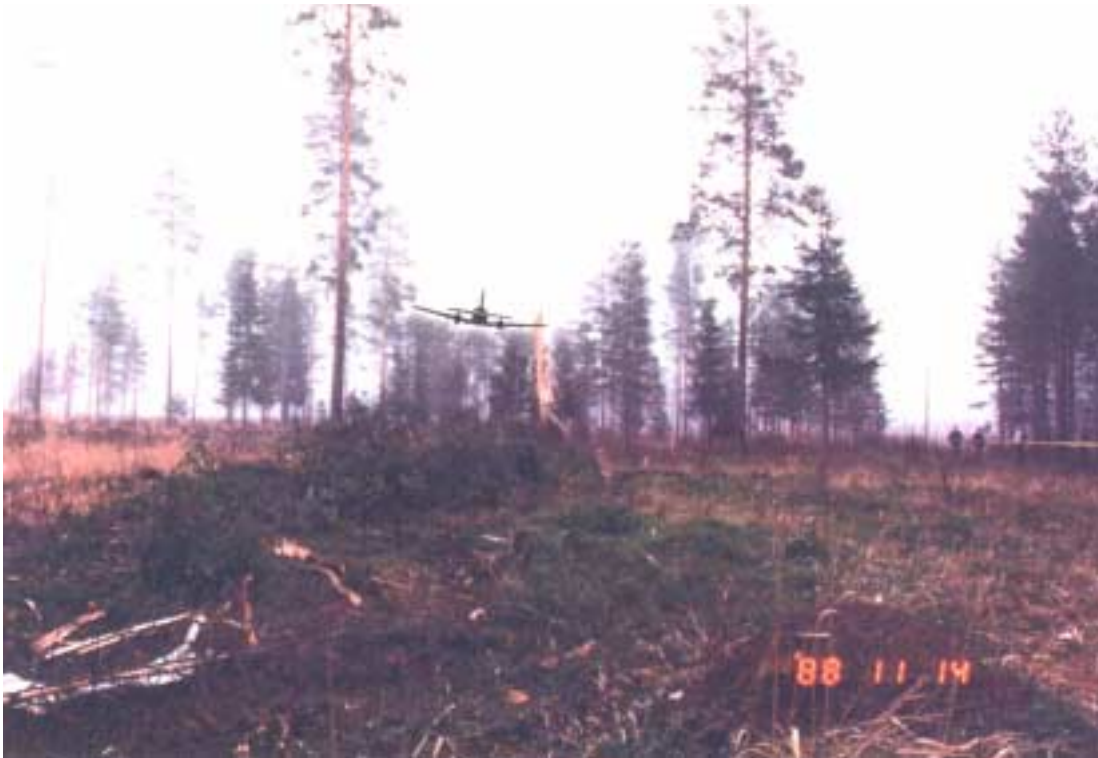
Näkymä lentokoneen törmäysuralta tulosuuntaan kuvattuna. Kuvauspaikan etäisyys ensimmäisestä puuhuntörmäyspaikasta on noin 100m. Leikkautuneessa puustossa näkyy lentokoneen törmäyshetken asento (kuvaan lisätty lentokoneen siluetti).

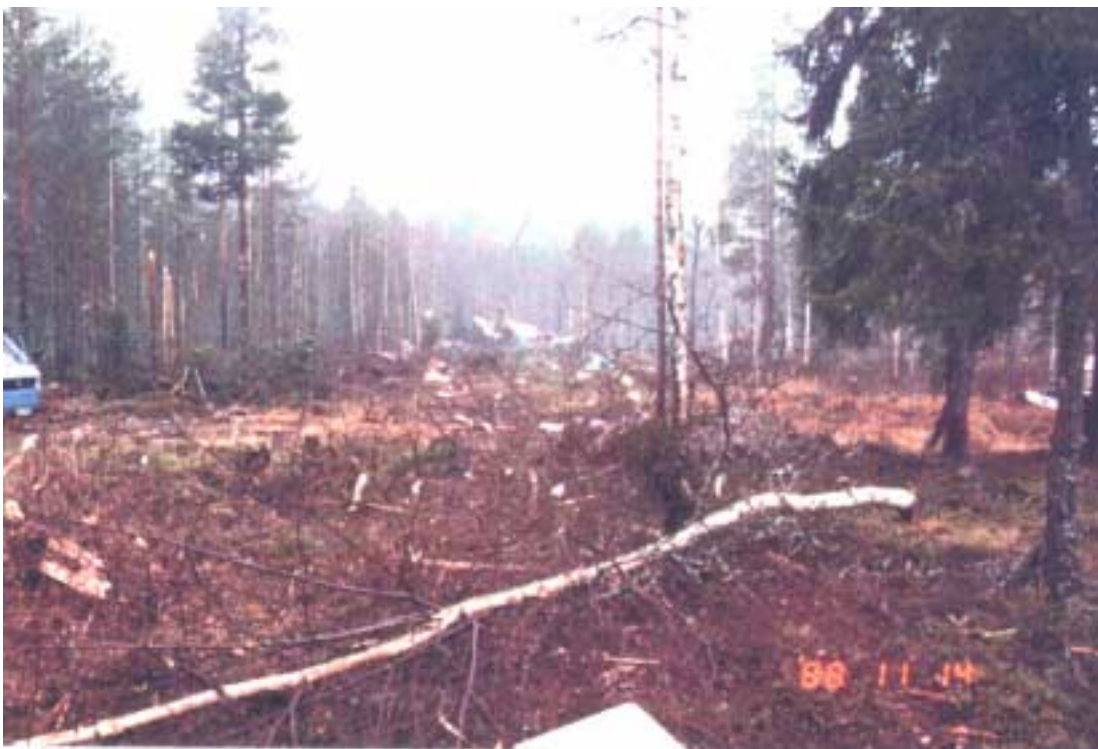
Näkymä törmäysuralta lentokoneen menosuuntaan kuvattuna. Koneen hyllylle on matkaa noin 80 m. Kuvauskohta on lähes sama kuin edellisen kuvan. Oikea potkuri on katkaissut etualalla olevan koivun.

Lentokoneen edettyä törmäysuralla noin 50 m vasen siipi oli törmännyt 8,25 m korkeudella isoon mäntyyn. Siivestä oli katkennut 2,7 m pituinen osa, jossa oli koko siiveke. Tämä siiven osa oli lentänyt noin 75 m eteenpäin, törmännyt 20 kV:n voimajohtoon ja liukunut johtimien alapinnalla noin 50 m. Siiven osassa kiinni ollut siiveketrimmin Teleflex-kaapeli oli palanut syntyneessä oikosulussa poikki ja siipeen oli sulanut reikiä.

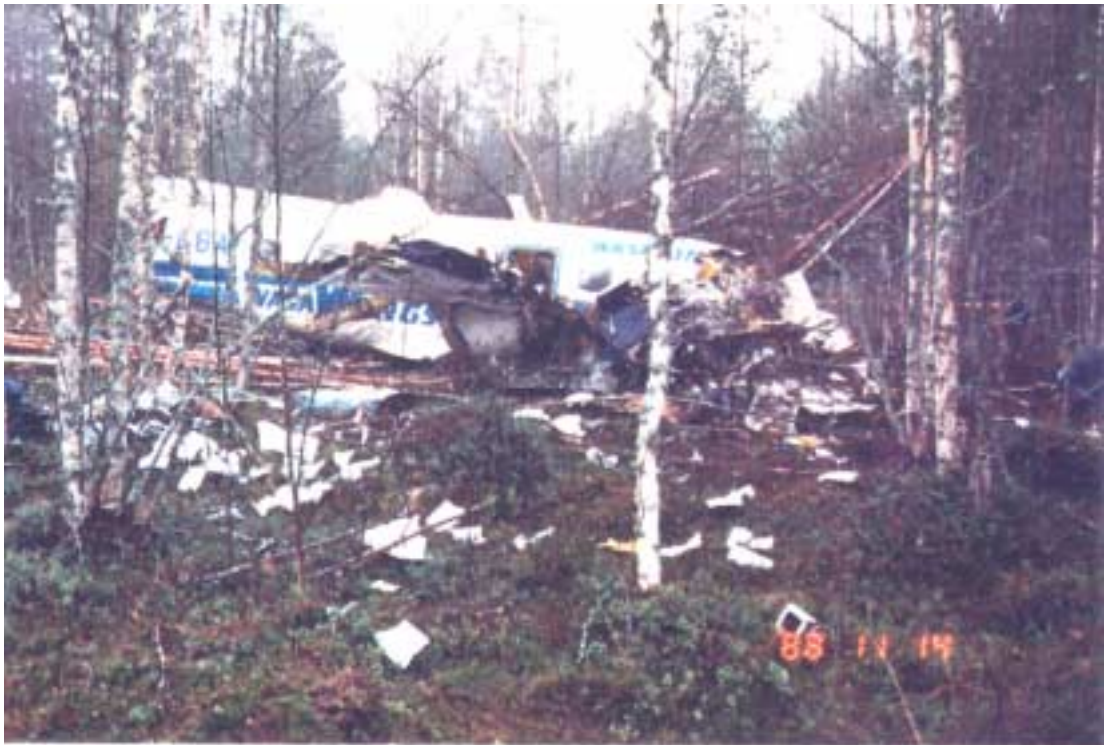
Lentokoneen hylky oikealta kuvattuna. Oikean siiven etupuolella on ohjaamon ja matkustamon etuosan jäännökset. Etualalla on lentokoneeseen ja lentoon liittyneitä asiakirjoja.

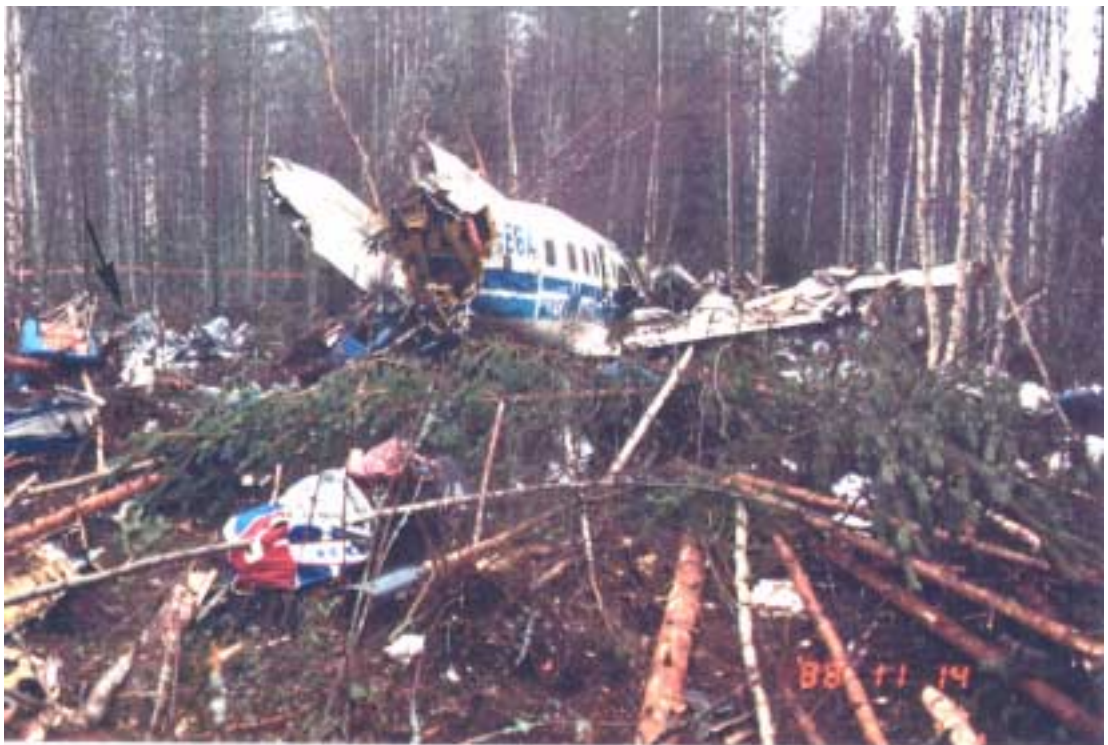
Hylky takaa kuvattuna. Etualalla on rahtitilasta pudonneita matkatavaroita. Nuoli osoittaa palanutta vasenta moottoria.

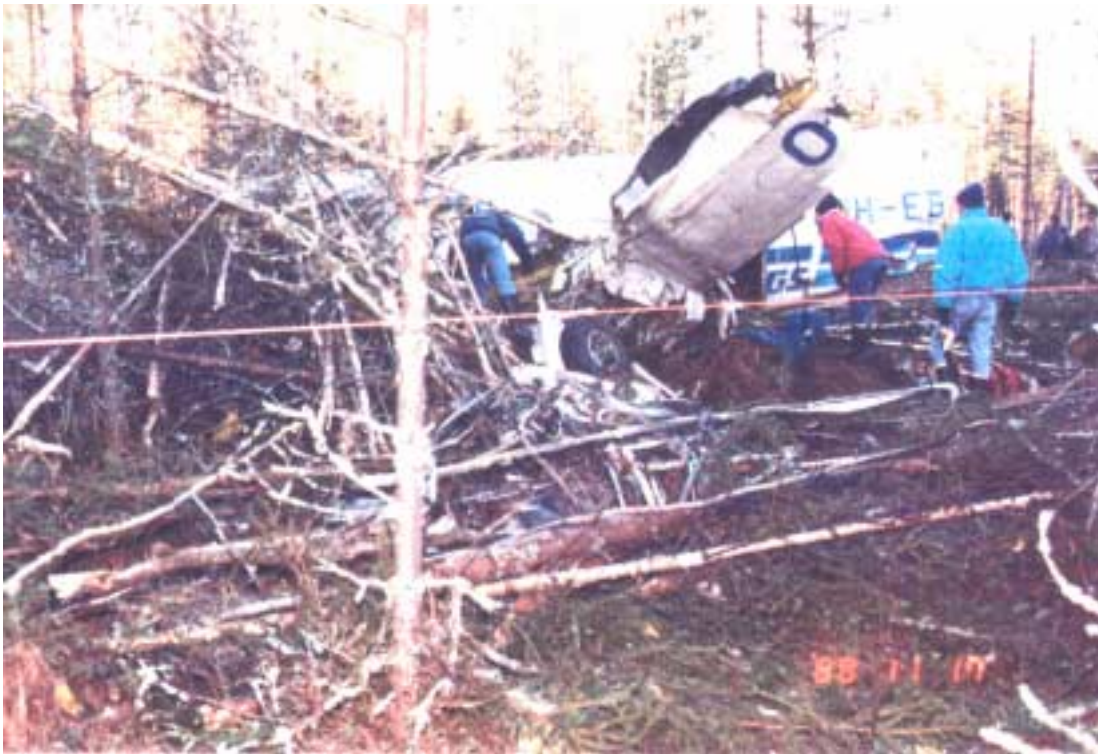
Hylky vasemmalta puolelta kuvattuna. Vasen siipi on murskaantunut ja sen polttoainesäiliö on repeytynyt sekä tyhjentynyt maastoon. Vasen moottori on kuvassa etualalla.

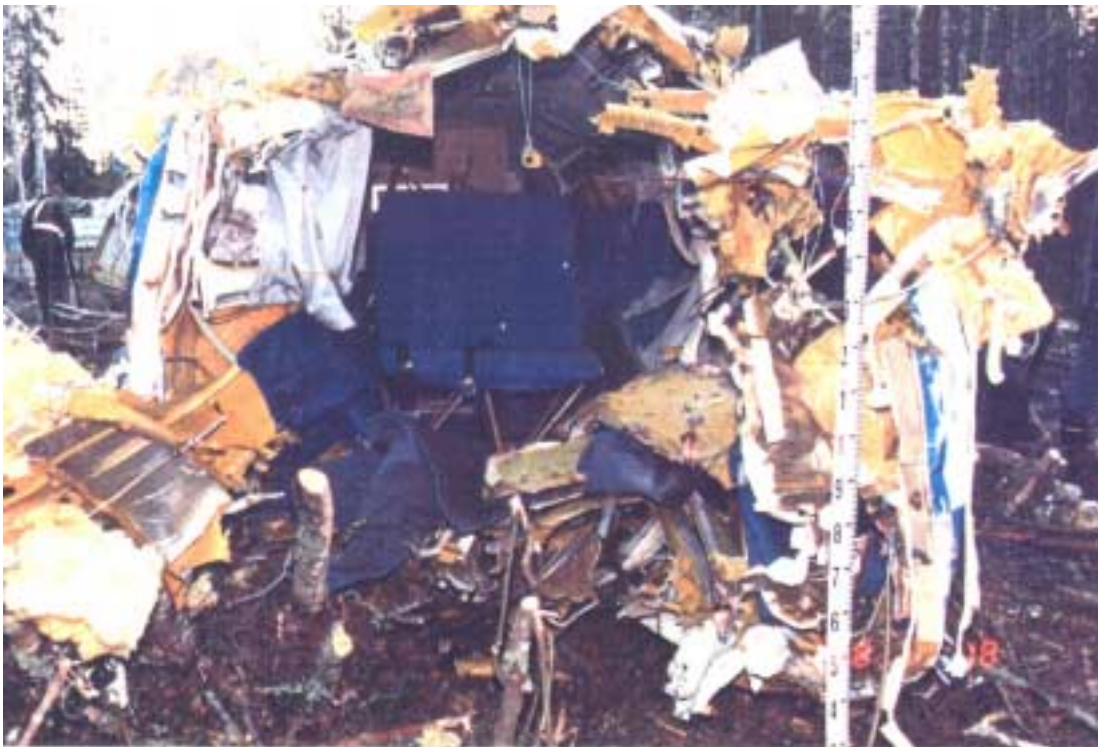
Runko edestä kuvattuna. Rungosta puuttuu ohjaamo ja matkustamoja toiselle penkkiriville asti.

Rahtiovi oli ala- ja etureunastaan repeytynyt poikki ja avautunut. Rahtioven hydraulijärjestelmän suojuukku oli irronnut ja rungon sivu oli painunut sisään. Perärunko oli katkennut korkeusvakaimen etupuolelta. Sivuvakaimen oikealla puolella oli puunrunгон törmäysjälki.

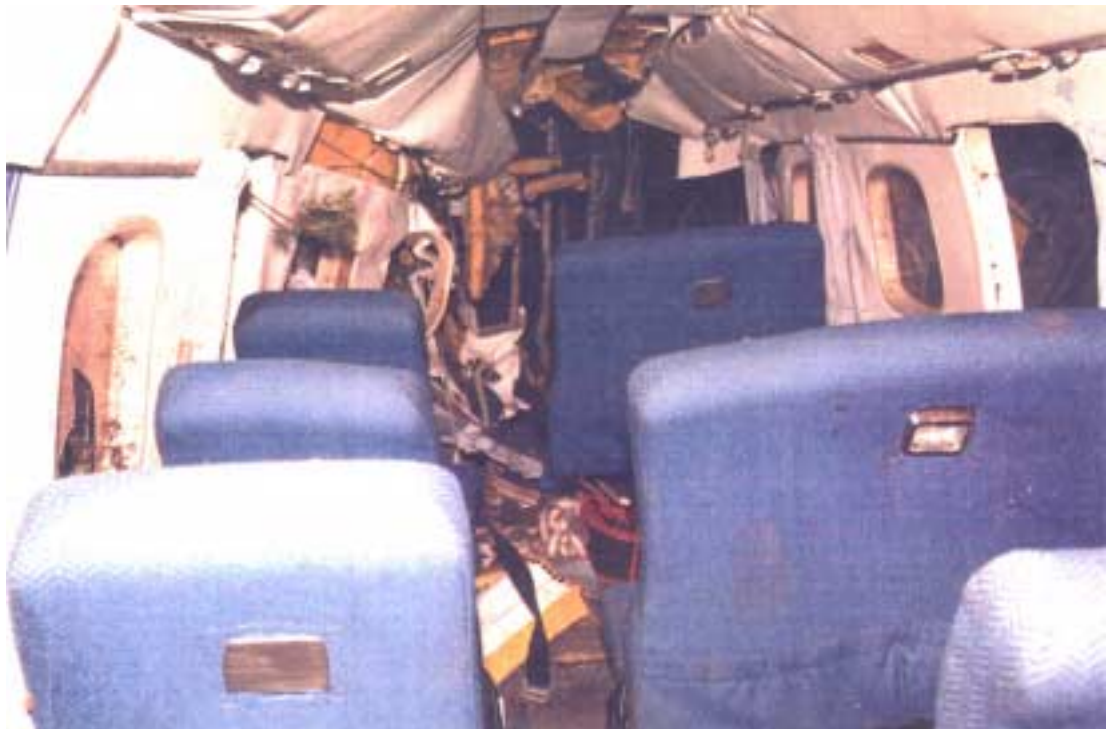
Kuva matkustamosta. Kuva on otettu takimmaisesta istuimen kohdalta. Vasemman takimmaisesta matkustamon ikkunan rikkoi siihen kojetaulusta sinkoutunut moottorinvalvontamittaristo. Oikeanpuoleinen varauloskäynti irtosi törmäyksessä ja vasemman avasi matkustaja.

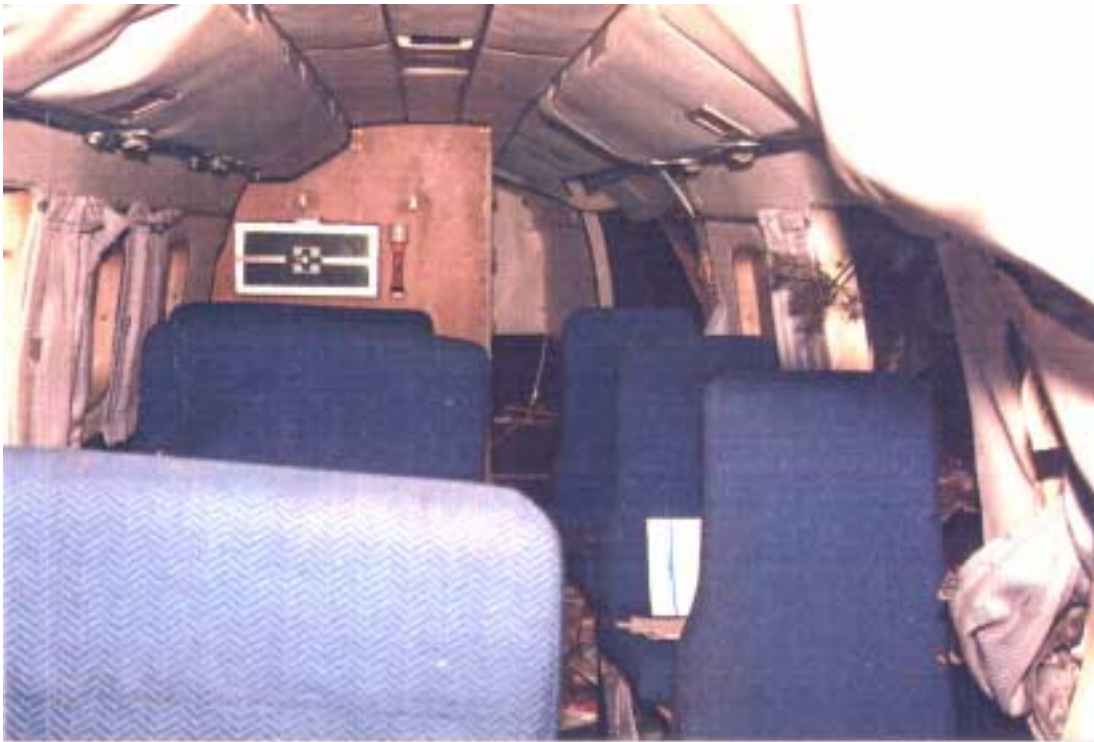
Matkustamo taaksepäin kuvattuna. Osa matkustamon istuimista oli viety ulos pelastustoimien yhteydessä. Yhden istuimen vyö oli katkennut törmäyksessä.

Rungon etupään rikkoutumisen vuoksi matkustamon ensimmäinen oikeanpuoleinen istuin joutui oikean siiventyven alle. Neljä muuta istuinta oli viety ulos pelastustoimien yhteydessä. Yhdestä vasemman puolen istuimesta oli katkennut istuinvyö.

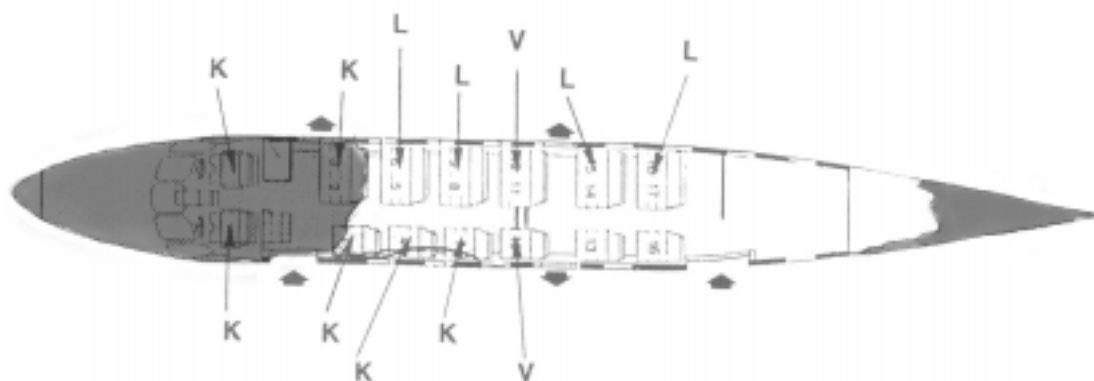
Lentokoneen runko tuhoutui varjostetulta alueelta. Nuolet osoittavat ovien ja varauslokkien paikkaa. Lentokoneessa oli 12 henkilöä, joista kuusi sai surmansa (K), kaksi vammautui vakavasti (V) ja neljä selviytyi lievin vammoin (L).

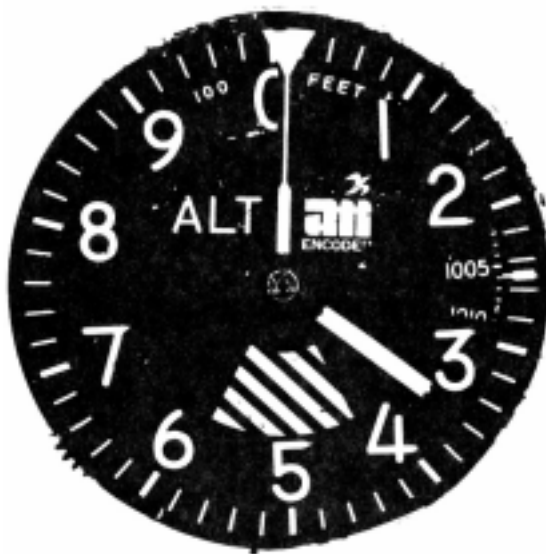
Vasen painekorkeusmittari

Asteikkotaulussa oli 100 jalan osoittimen tekemä selvä iskujälki 342 jalan kohdalla, 100 jalan osoittimen vastapainon tekemä selvä iskujälki näkyi asteikkotaulussa 347 jalan kohdalla, 10 000 jalan osoitin oli lukkiutunut 300–400 jalan kohdalle.

Mittareiden osoittimet on asetettu asteikkotaulussa ja koneistossa olleiden jälkien mukaisesti asentoihin.
