TUTKINTASELOSTUS

**TURKKILAISEN BOEING 727 -LENTOKONEEN TC-RUT
AIHEUTTAMASTA VAARATILANTEESTA HELSINKI-MALMIN
LENTOASEMAN LÄHEISYYDESSÄ 23.5.1991**

SUURONNETTOMUUDEN TUTKINTASELOSTUS N:0 1/1991

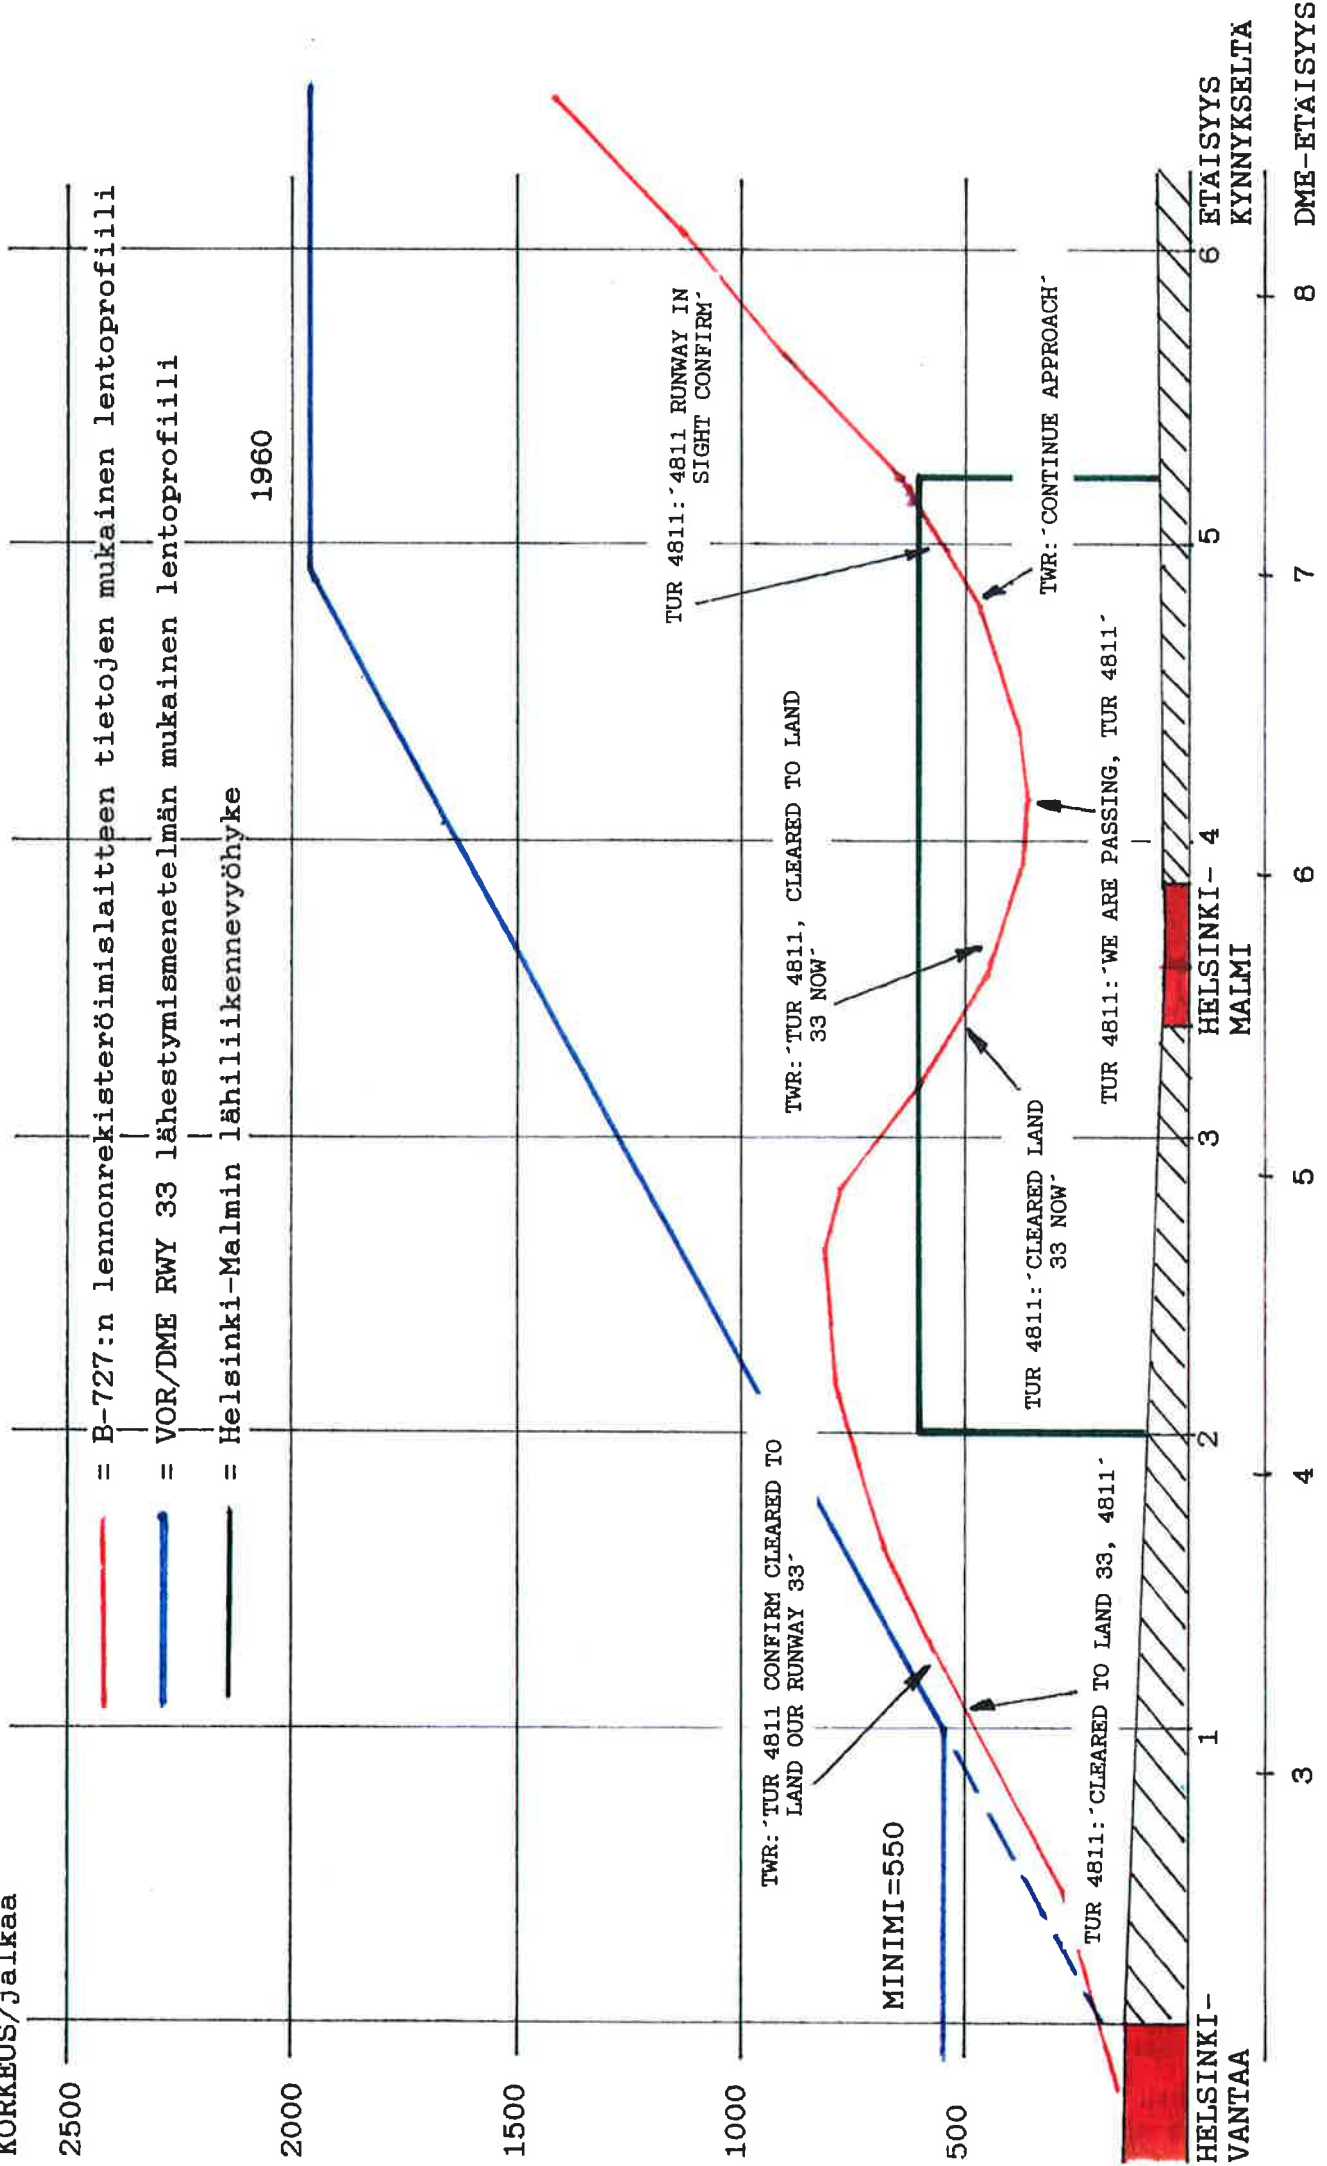
KORKEUS/jalkaa

Kello 12.11.04 koneen ollessa noin 6,5 mailin etäisyydellä (noin 8,5 DME-mailia) antoi lennonrekisteröimislaite (FDR) koneen korkeudeksi 1420 jalkaa ja vajoamisnopeudeksi noin 1400 jalkaa minuutissa. Koneen normaali vajoamisnopeus loppulähestymisen aikana koneen lähestymisnopeudella on noin 1000 jalkaa minuutissa. Kello 12.12.05 Learjetin ollessa noin 1000 jalan korkeudella sen ohjaajat ilmoittivat näkevänsä B 727:n. Kuulustelussa ohjaajat kertoivat B 727 olleen suunnilleen samalla korkeudella. B 727:n lennonrekisteröimislaitteen mukaan korkeus oli 1140 jalkaa sillä hetkellä ja vajoamisnopeus noin 1300 jalkaa minuutissa. Tästä B 727 jatkoi liukua pienenevällä vajoamisnopeudella 360 jalan korkeuteen (noin 300 jalkaa Helsinki-Malmin lentokentän tasosta) asti. Tieto

perustuu lennonrekisteröimislaitteesta saatuun korkeustietoon. Silminnäkijöiden lausuntojen mukaan kone olisi ollut alempana. Helsinki-Malmin lähiliikennevyöhykkeellä kone lensi alle 600 jalan korkeudella noin yhden minuutin ajan ylittäessään Helsinki-Malmin lentokentän. Käytettäessä Helsinki-Vantaan kiitotietä 33 laskeutumiseen on Helsinki-Malmin lähiliikennevyöhykkeellä lentävien ilma-alusten maksimilentokorkeus 600 jalkaa QNH. Lähiliikennevyöhykkeellä ei tapahtumahetkellä ollut muuta lentoliikennettä. Mittarilähestymismenetelmän mukaisen minimilaskeutumiskorkeuden kone alitti noin 5 NM ennen kiitotien 33 kynnystä.

Havaitessaan lähestyvänsä väärää lentokenttää ohjaajat suorittivat ylösvedon. Kone oli tällöin noin 300 jalan korkeudella Malmin lentokentän helikopterilaskeutumispaikan läheisyydessä. Etäisyys kiitotien 33 kynnyksestä oli noin 4 NM. Ohjaajat ilmoittivat lennonjohdolle: "We are passing", mikä todennäköisesti tarkoitti ilmoitusta ylösvedosta. Radioliikenteessä oli aiemminkin havaittavissa lievää epätasällisyyttä. Ylösveito päättyi noin 800 jalan korkeuteen, jonka jälkeen kone teki normaalin loppulähestymisen ja laskun Helsinki-Vantaan kiitotielle 33.
