Tutkintaselostus

2/1993

Lentoturvallisuutta vaarantanut tapaus Helsinki-Vantaan lentoasemalla 29.10.1993

Lennonjohtotoiminnan analyysi
Helsinki-Vantaan lentoasemalla
kolmen lentoturvallisuutta vaa-
rantaneen tapauksen valossa

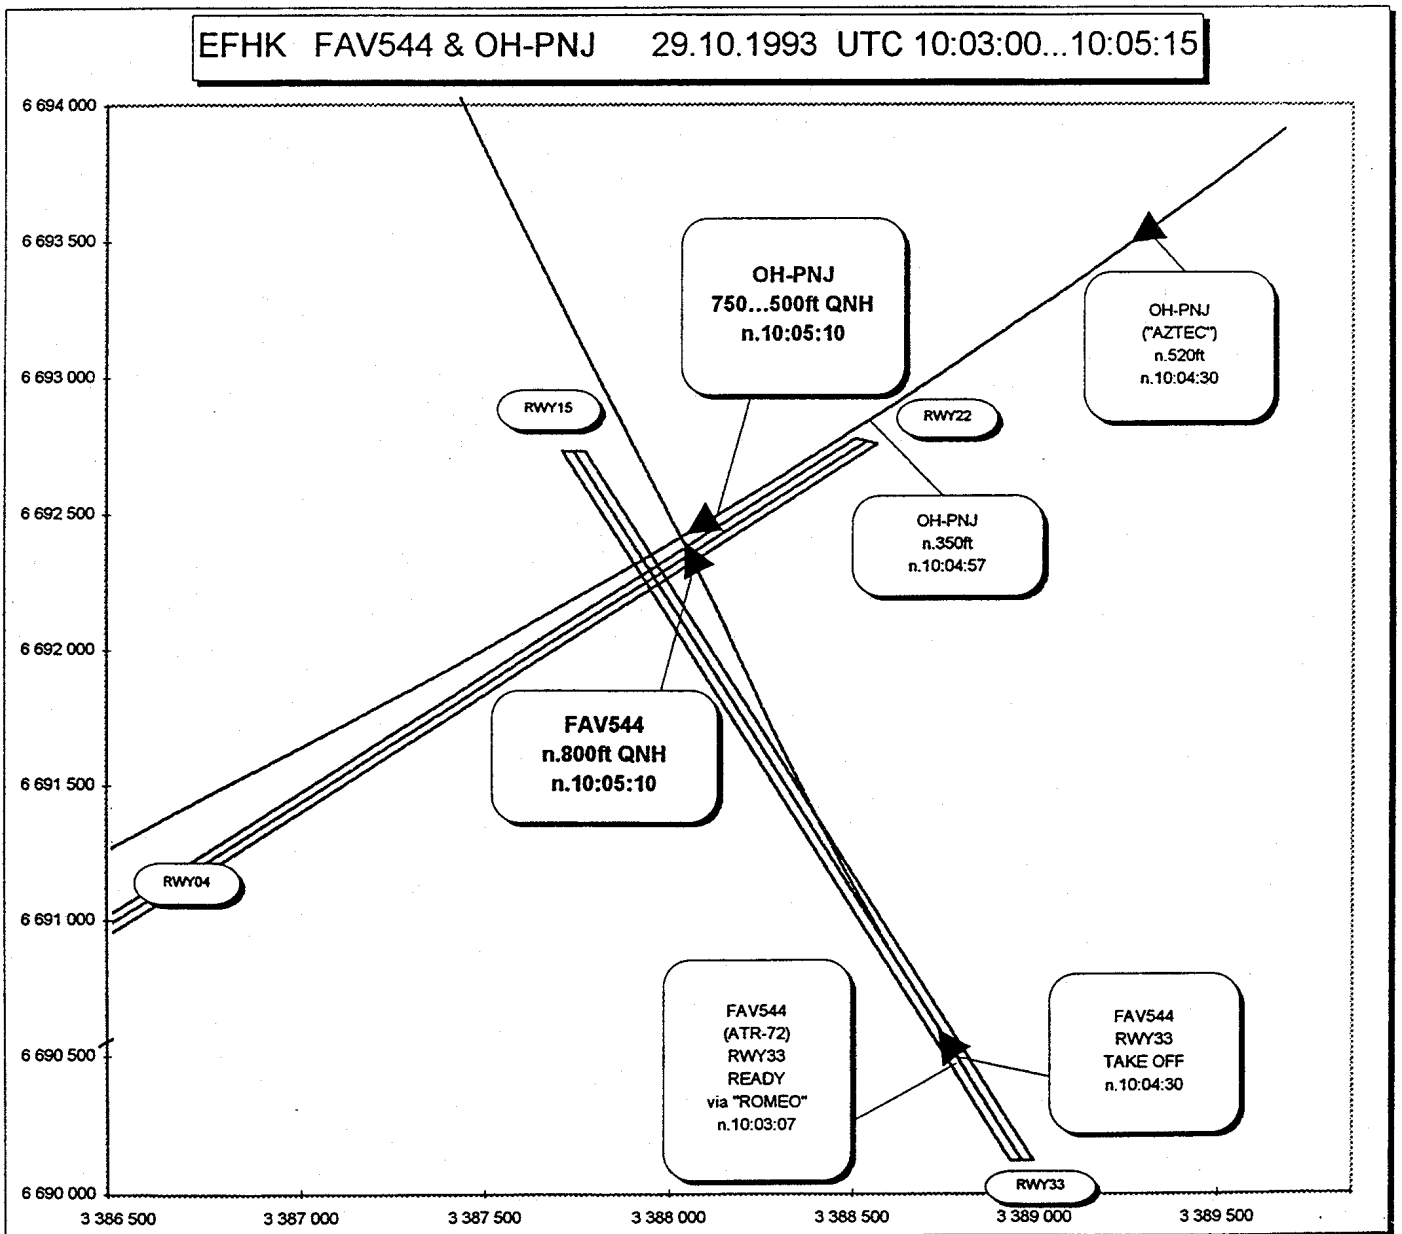
FAV544 aloitti saamansa selvityksen mukaisesti lentoonlähden kiitotieltä 33. APP ei tiennyt lentoonlähdestä, koska GRND ei ollut ilmoittanut asiasta APP:lle. Samanaikaisesti OH-PNJ oli suorittamassa ylösvettoa aloittaen sen 350 jalan (noin 100 metrin) korkeudesta juuri ennen kiitotien 22 kynnystä. OH-PNJ ylitti kiitotien 22 kynnyksen ja jatkoi nousua kiitotien suunnassa. FAV544 ja OH-PNJ ohittavat toisensa kiitoteiden risteysalueen yläpuolella 10 - 100 metrin etäisyydellä toisistaan. FAV544 oli ohitushetkellä noin 800 jalan korkeudessa (QNH) ja korkeammalla kuin OH-PNJ.

OH-PNJ oli koko lennon ajan APP:n radiotaajuudella, vaikka lensi osan lennosta TWR:n vastualueella. FAV544 oli lentoonlähden aikana TWR:n radiotaajuudella. Ennen tapahtumaa ja tapahtumahetkellä ilma-alukset kuuntelivat siten eri radiotaajuuksia.

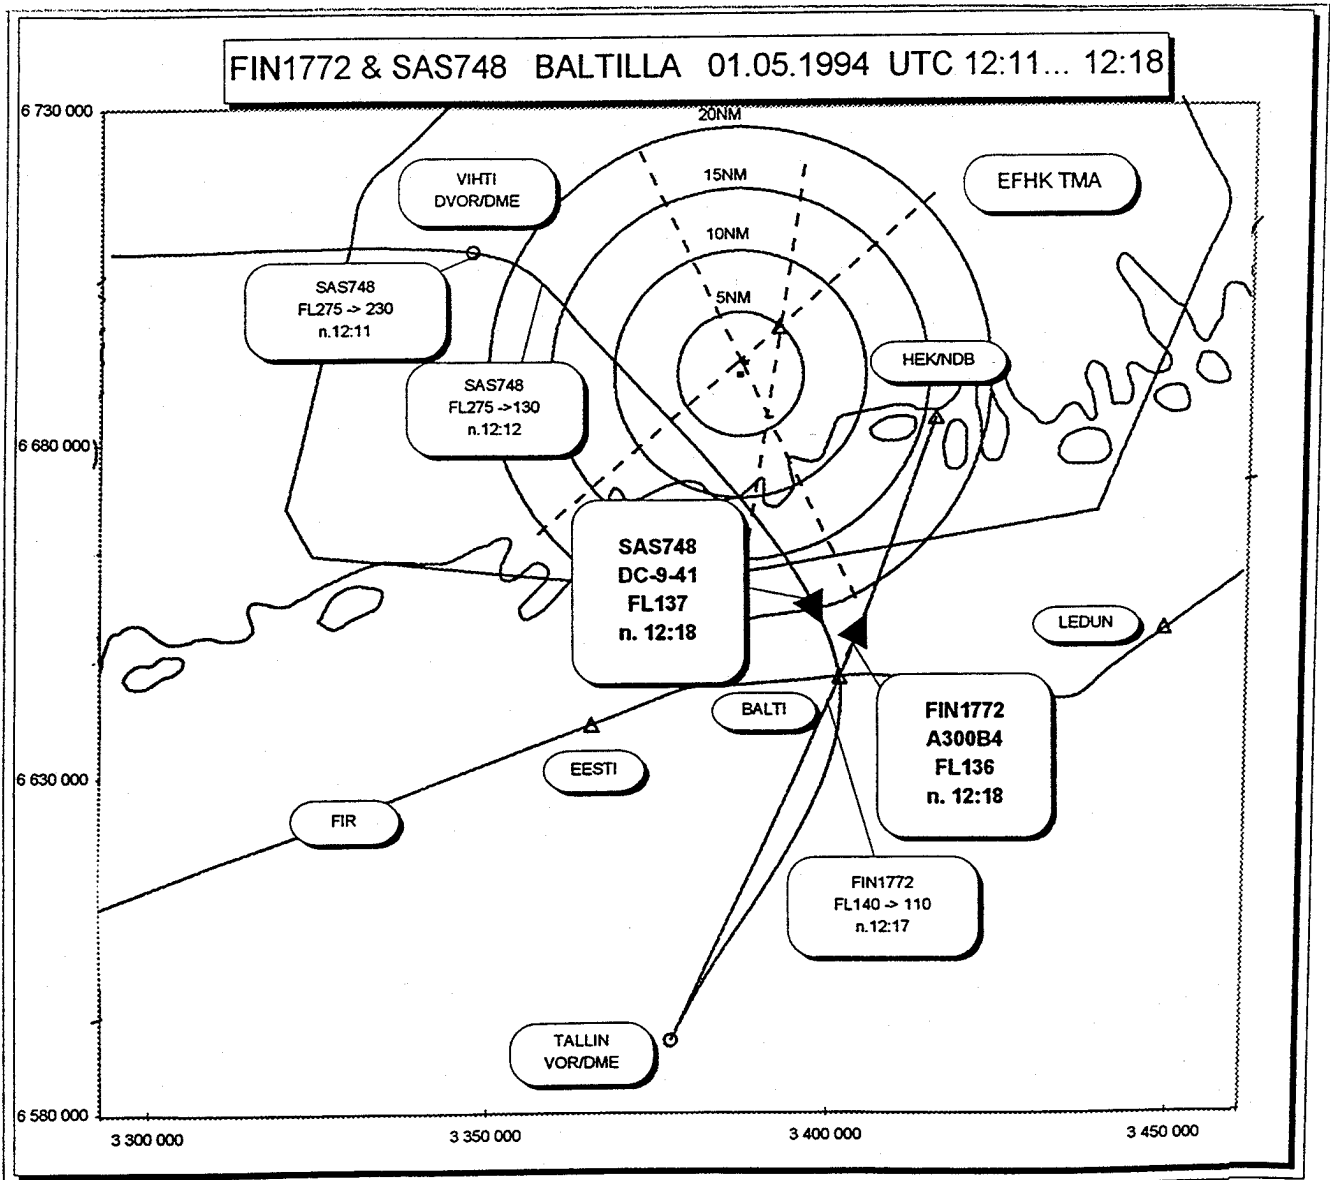
12.18 FIN1772 ja SAS748 ohittavat toisensa noin 2 NM (3,74 km) etäisyydellä toisistaan ollen lähes samalla lentokorkeudella (korkeusero noin 100 ft / 30 m). COR havaitsi tilanteen ja pyysi SAS748:aa vahvistamaan, että tämän lentokorkeus oli 3900 metriä (noin FL 130). SAS748 vahvisti olevansa laskeutumassa 3900 metriin, läpäisevänsä 4100 metriä (FL 135) ja näkevänsä "maalin". Tämän jälkeen COR siirtää SAS748:n radioyhteyden Tallinnalle.

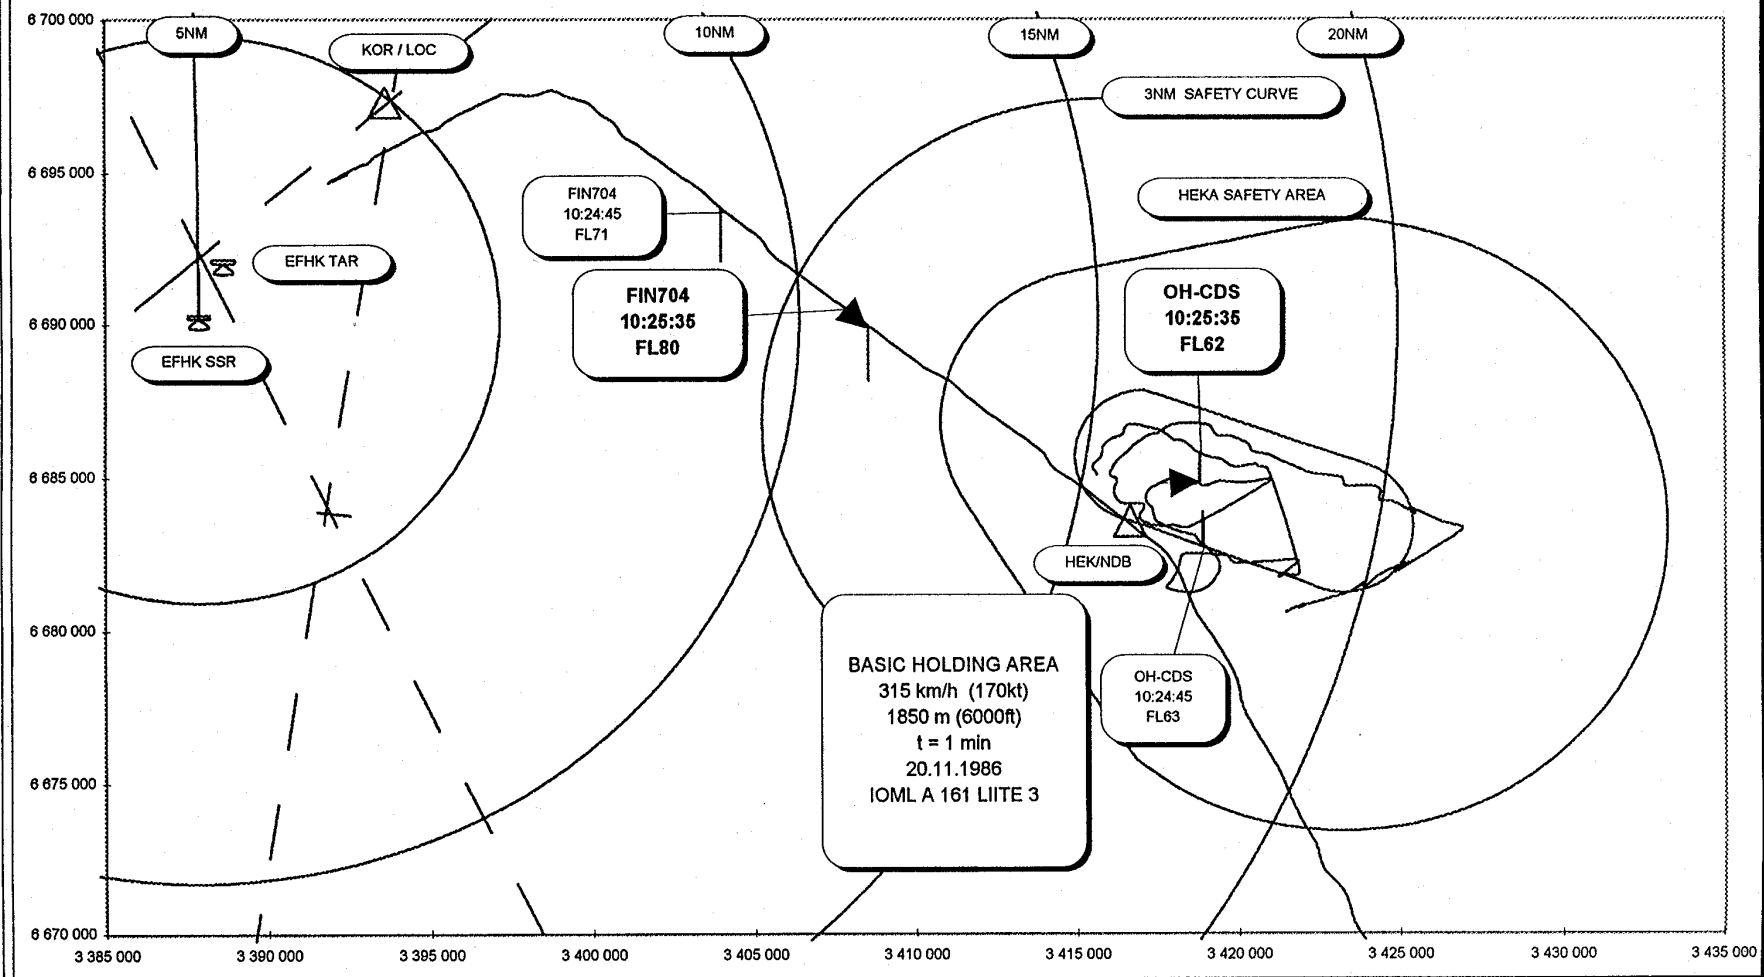
FIN704 & OH-CDS HEKALLA 17.06.1994 UTC 10:25:35

Selvityksissä ei ole ilmennyt, että OH-CDS:n ja lähtevien ilma-alusten välistä tutkaporrastusminimiä olisi alitettu. mutta sen sijaan tutkaporrastusminimi HEKAn NDB-lähestymismajakana lentopinnan 70 (2 150 m) mukaan määritettyyn odotusalueen suoja-alueeseen nähden on periaatteessa alittunut FIN704:n kohdalla. Tarkastelussa on laskentaperusteena käytetty lentopinnan 60 mukaista suoja-aluetta, jota koskeva mallipiirros on ollut valmiiksi saatavana Ilmailulaitoksen ohje- ja määräyssarjassa A 161 (24.11.1986). Koska tällä perusteella laskettu porrastusminimi olisi alittunut, on selvää, että alitus olisi tapahtunut myös tätä suuremmaksi muodostuvan, lentopinnan 70 mukaisen suoja-alueen suhteen.

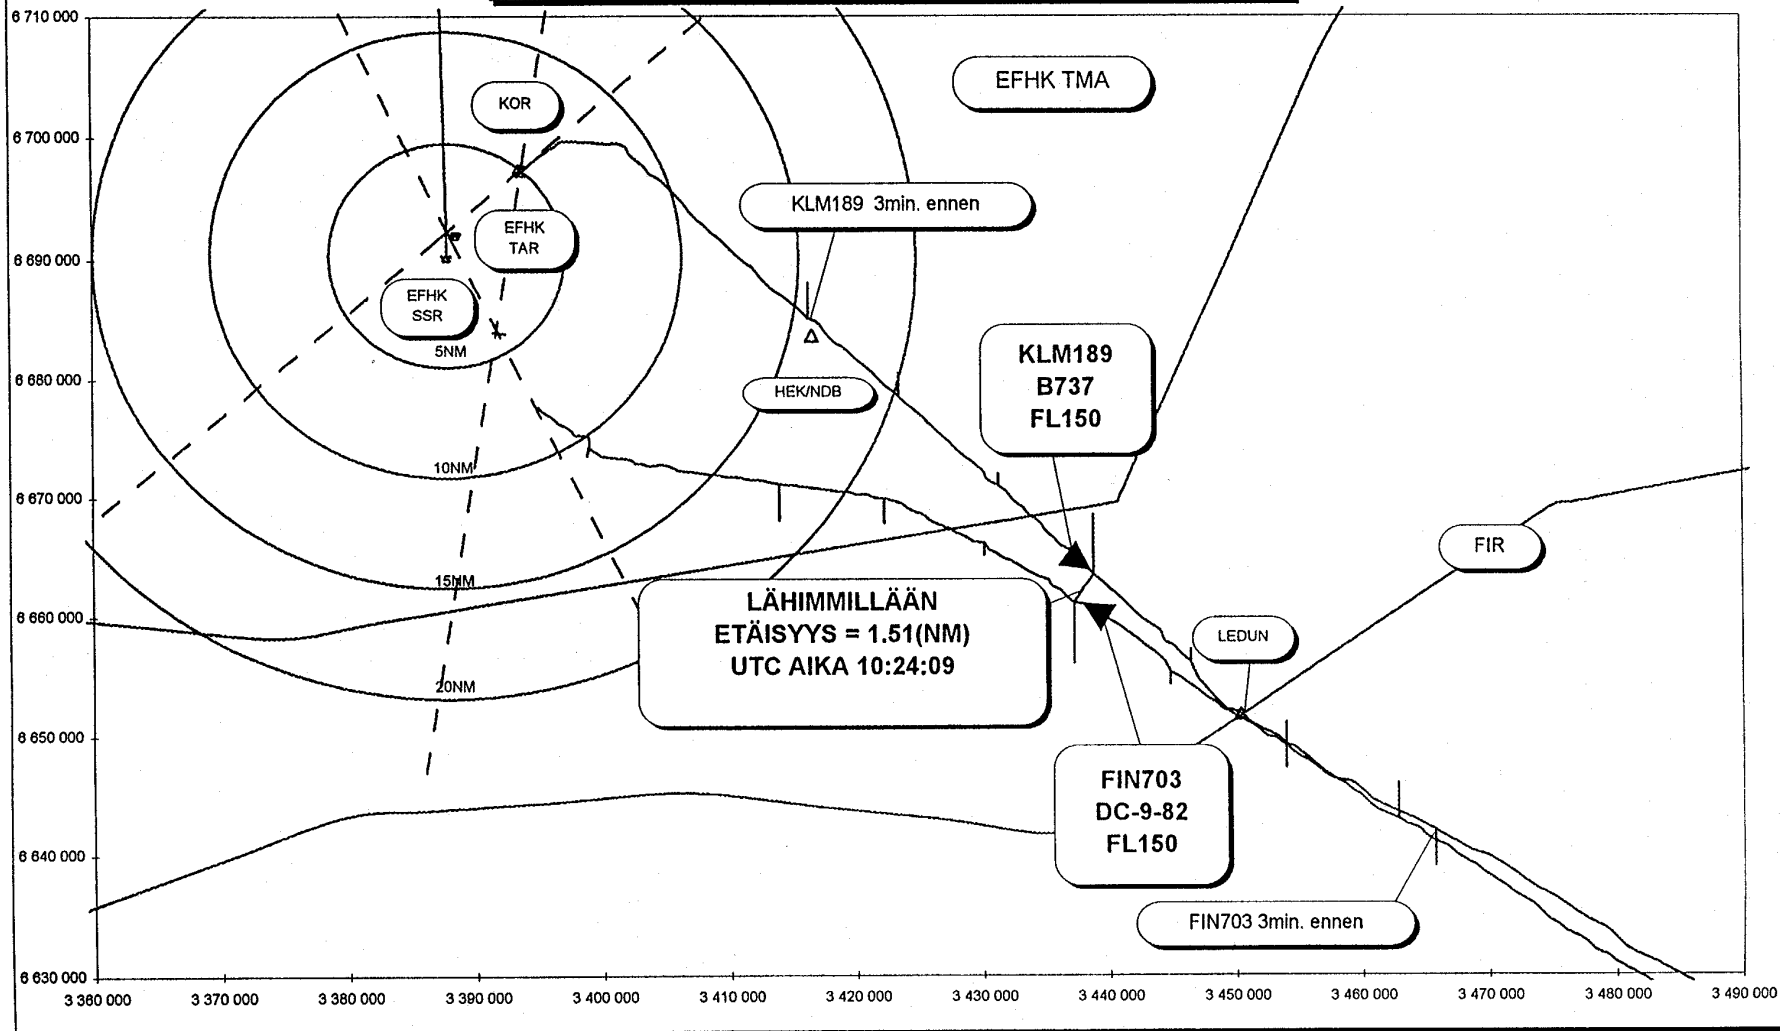
FIN703 & KLM189 LEDUNILLA 17.06.1994 UTC 10:24:09

Kello 10.24.00 KLM189 ja FIN703 ohittavat toisensa samalla lentokorkeudella. ACC:n tutkajärjestelmästä taltioidun tiedon tarkastelussa ilmeni, että tutkaporrastusminimi alitettiin ja yhteentörmäysvaara ilma-alusten välillä oli olemassa. ACC:n tutkatiedon perusteella ilma-alusten vähimmäisetäisyys korkeuksien leikkaushetkellä oli 1,51 NM (2,8 km). Tutkaporrastusminimi kyseisessä paikassa on 5 NM (9,3 km).
