## Tutkintaselostus

B 1/1998 Y

### Tornan sillan sortuminen 6.8.1998 Imatralla

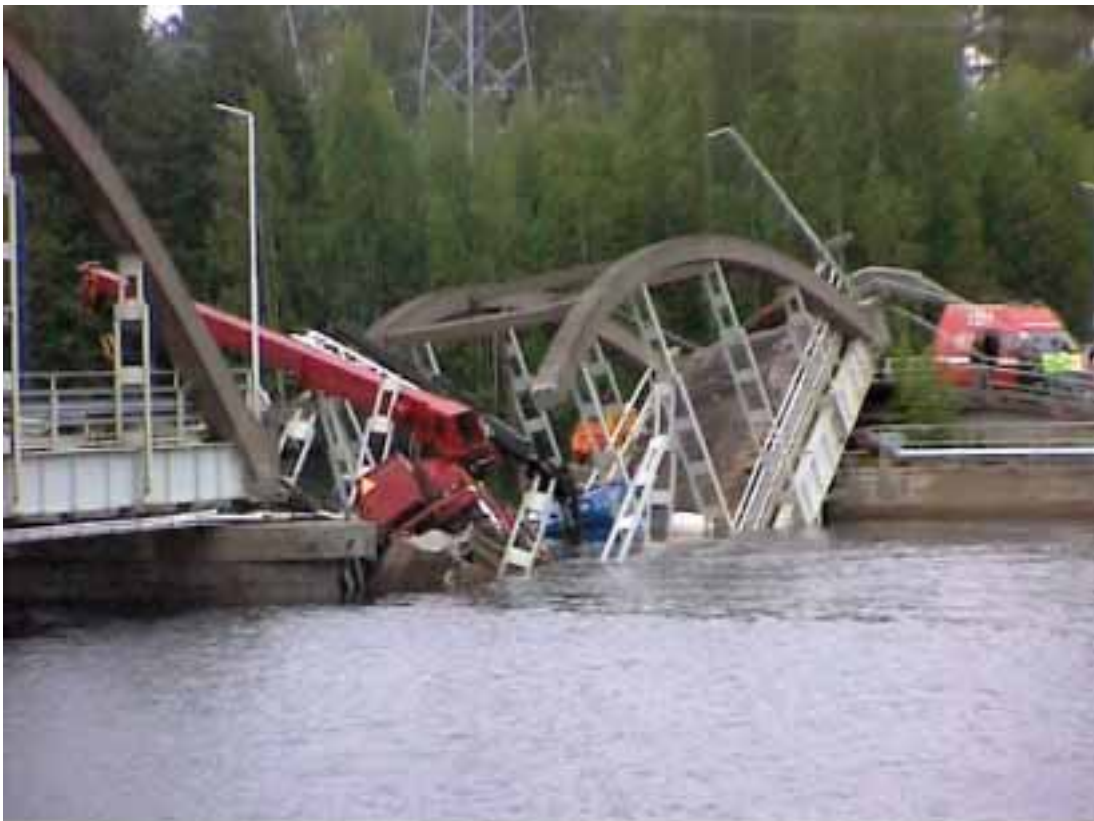
palkkisilta sortui. Siltakannen pääpalkit jäivät päistään virtapilarien päälle roikkumaan niiden keskikohtien pudotessa uoman pohjaan asti noin 6 - 7 metrin syvyyteen.

Kuva 1.4 Kuva sillasta (länsiranta, alavirta).

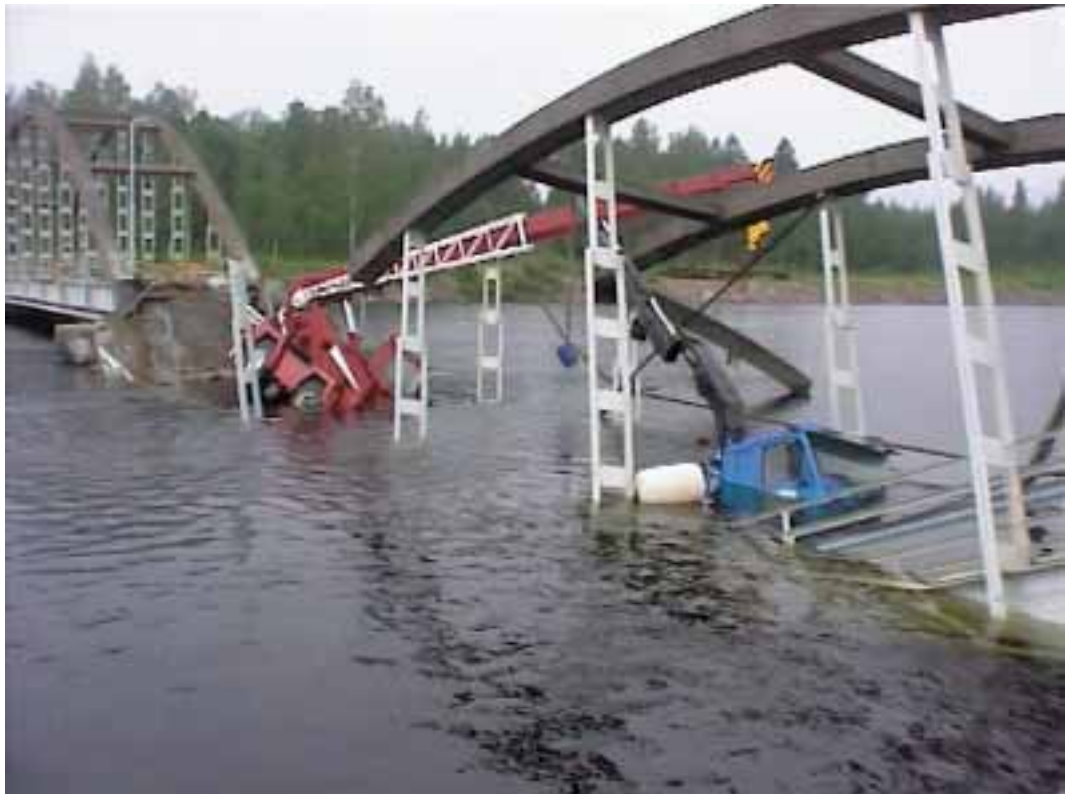
Kuva 1.5 Kuva sillasta (itäranta, alavirta).

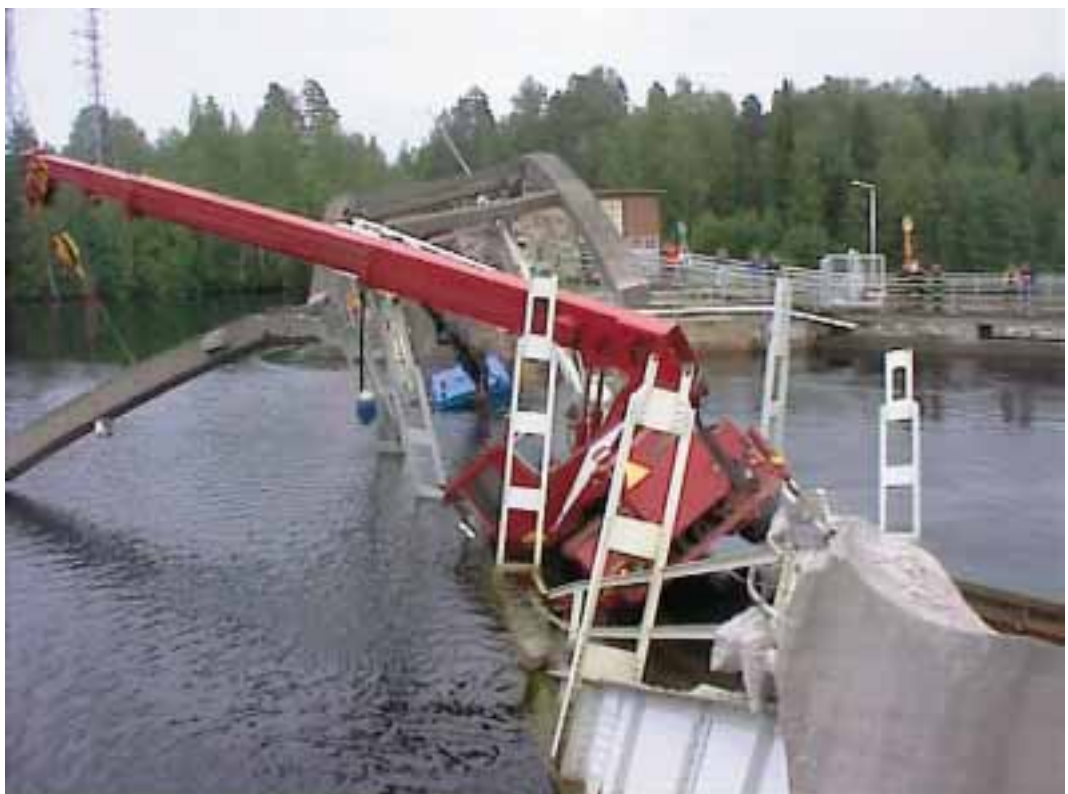
Kuva 1.6 Kuva sillasta sillan pituussuuntaisesti.

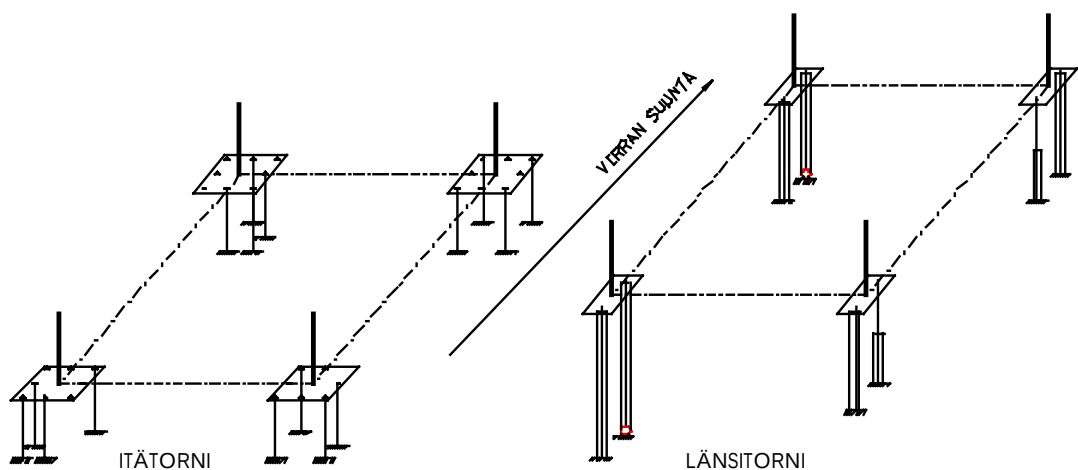
Tuenta pohjaan kierretankojen ja suojauputkien välityksellä on kuvattu purkutyössä toteutetun mukaisesti, kuva 4.3. Kierretankojen epäsymmetrinen sijainti tukitornin jalkojen suhteen on kuvattu tarkasti. Kiinnitys kallioon on kuitenkin oletettu jäykäksi myös siinä itätornin jalassa, jonka alla oleva kivi/betonilohkare irtosi perustuksesta kaatuneeseen jalkaan kiinnittyneenä. Ainoastaan kahdessa länsitornin jalassa, joissa putket olivat kaatuneet suorana, kiinnitys perustaan on nivel. Suojauputkien jäykkyyttä ei huomioitu niissä kahdessa tapauksessa, joissa betoni puuttui sisältä yläpäässä. Kierretankojen ja jalan alapään laipan liitos oletetaan niveleksi. Kierretanko sijaitsee laipan ylisuudessa

reiässä aluslevyjen välissä mutterien puristamana. Tutkimusten mukaan osa muttereista oli löysällä, joten momentin välitys on ollut kyseenalaista.

Kuva 4.3 Tukitornien kiinnitys pohjaan.

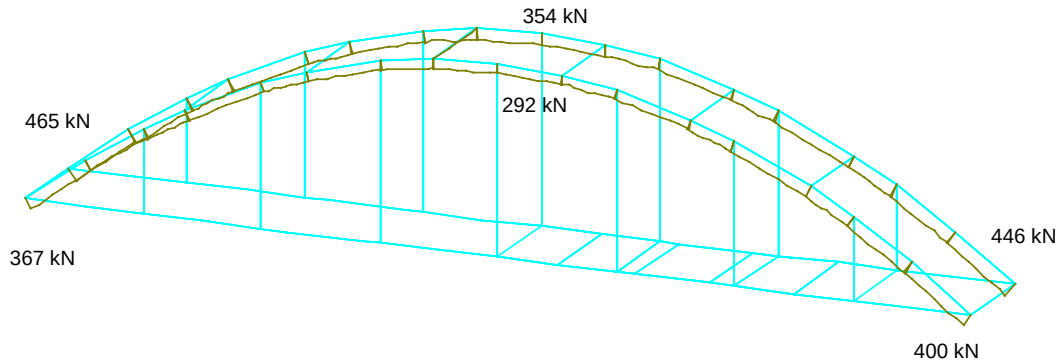
Kaarivoimat ovat pienentyneet tunkkauksen ansiosta, mutta epätasaisesti ja vain vajaaseen puoleen alkuperäisestä, kuva 4.8. Kaarivoimat ovat kauttaaltaan alavirran puolella suuremmat, mikä osoittaa epäonnistuneen tunkkausjärjestelyn.

Kuva 4.8 Kaarivoimat tunkkauksen jälkeen.

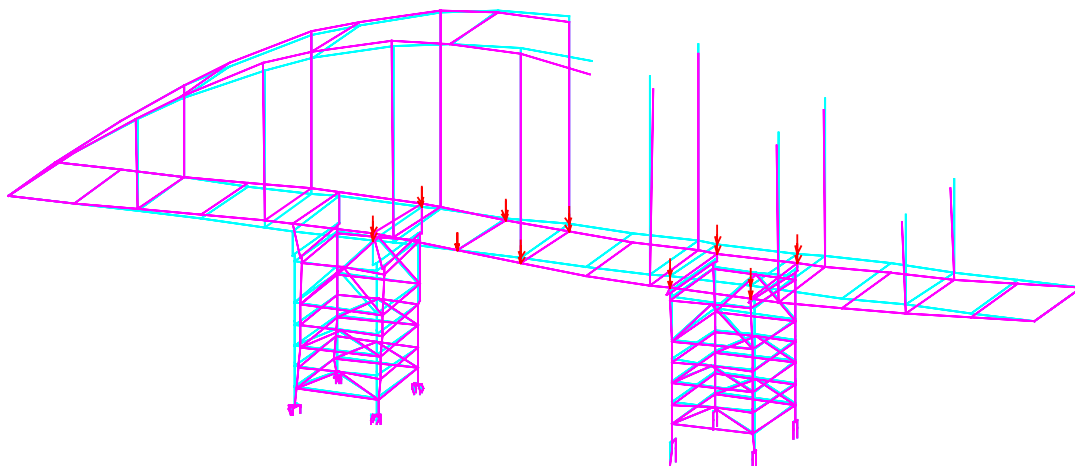
Kun purkaminen on edistynyt sortumista edeltäneeseen tilanteeseen ja kannelle on asennettu nosturi, saksilava ja kuorma-auto, tulevat siltakannen ja tukitornien muodonmuutokset kuvan 4.10 mukaisiksi. Suurin taipuma pääpalkissa on 12,8 mm, eli miltei sama kuin tunkkauksen jälkeen. Merkillepantavaa on se, että itäisen tukitornin yläpää on siirtynyt myötävirtaan 17 mm ja samalla se on kiertynyt vastapäivään nurkan itä-länsi siirtymän ollessa noin 5 mm. Sama siirtymätilanne on havaittavissa jo heti alavirran puoleisen kaaren katkaisun jälkeen, mutta puolta pienempänä.

Kuva 4.10 Siirtymätila juuri ennen sortumista.

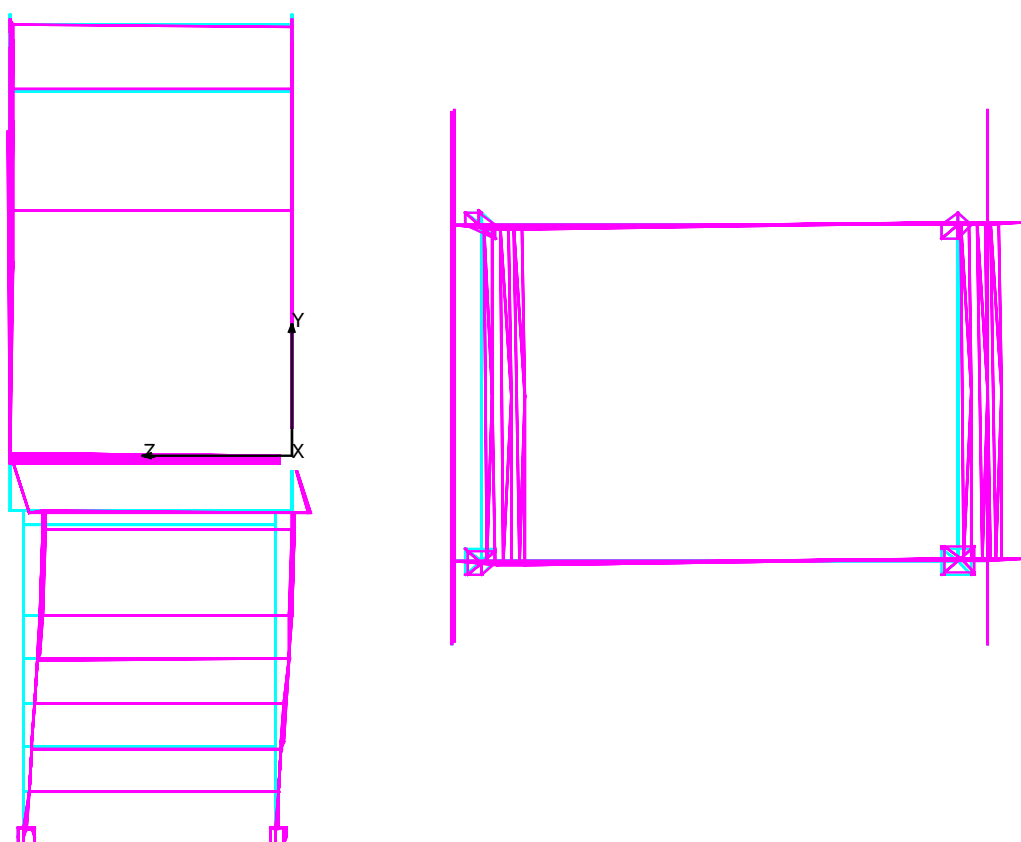
Lisäämällä virtauskuorma 4,4 kN kummallekin tukitornille, kasvaa itätornin yläpään siirtymä 38 mm suuruiseksi virran suunnassa. Itäinen tukitorni on herkkä virran suuntaisten voimien vaikutukselle. Taipumat ovat siksi suuria, että ne olisi helposti huomattu, mikäli tukitornin yläpään siirtymiä olisi seurattu purkamisen aikana. Kuva 4.11 osoittaa itäisen tukitornin siirtymätilaa juuri ennen sortumaa.

Kuva 4.11 Itäisen tukitornin siirtymätila jännevälän suuntaan ja päältä katsottuna ennen sortumavaihetta.

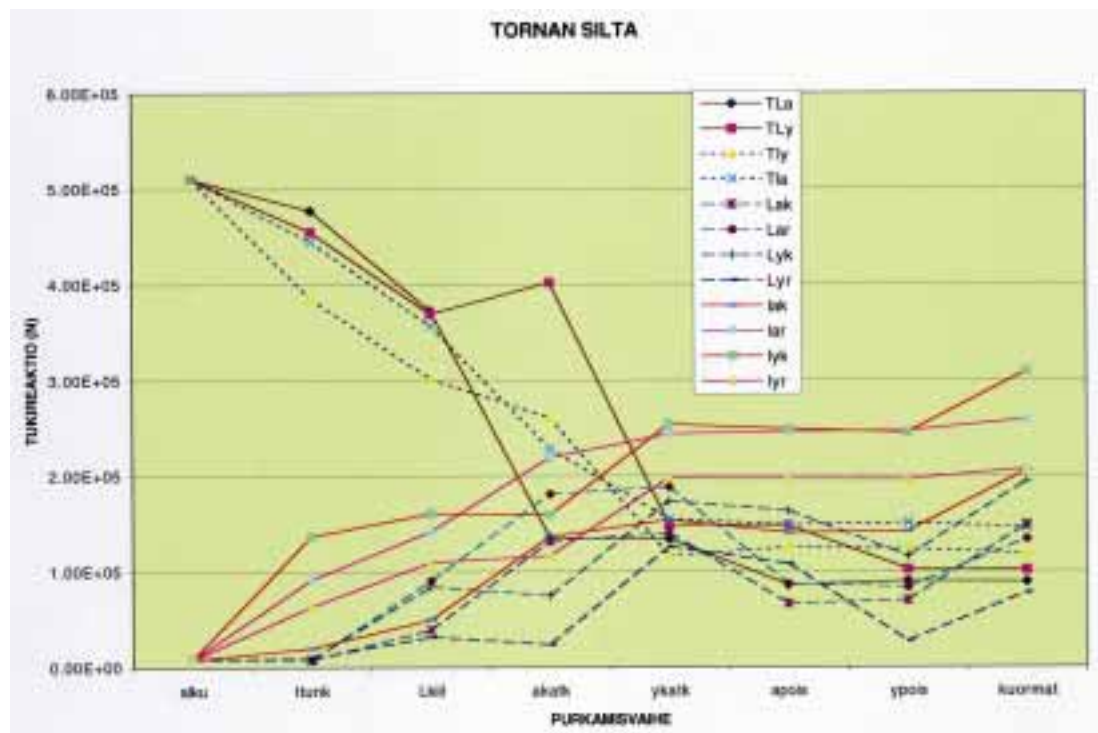
Kuva 4.12. Siltalaakerien ja tukitornin jalkojen voimat purkamisen eri vaiheissa.

Tulokset osoittavat tukivoimien epätasaisen jakautumisen tunkkauksen ja kiilauksen seurauksena, sekä muutokset purkamisen edistyessä. Viimeksi tunkattu kohta, itäisen tornin ylä- ja keskivirran puoleinen jalka (lyk), saa suurimman tukireaktion. Alavirran puoleisen kaaren katkaisun yhteydessä itätornin alavirran ja rannanpuoleinen jalka saa suurimman arvon, mutta kun myös ylävirran puoleinen kaari on katkaistu, nousee vii-

meksi tunkattu tukivoima (Iyk) jälleen suurimmaksi. Kaarten purkamisen edistyessä kuorma pienenee, mutta vain länsitornin ja siltalaakerien kuormat pienenevät. Kun purkaminen on edistynyt sortumista edeltäneeseen tilanteeseen on simuloinnissa lisätty kuormat siltakannelle. Tällöin kaikkien tornin jalkojen tukivoimat kasvavat ja suurin jalan kuormitus (Iyk) on hiukan yli nimellisen 300 kN.

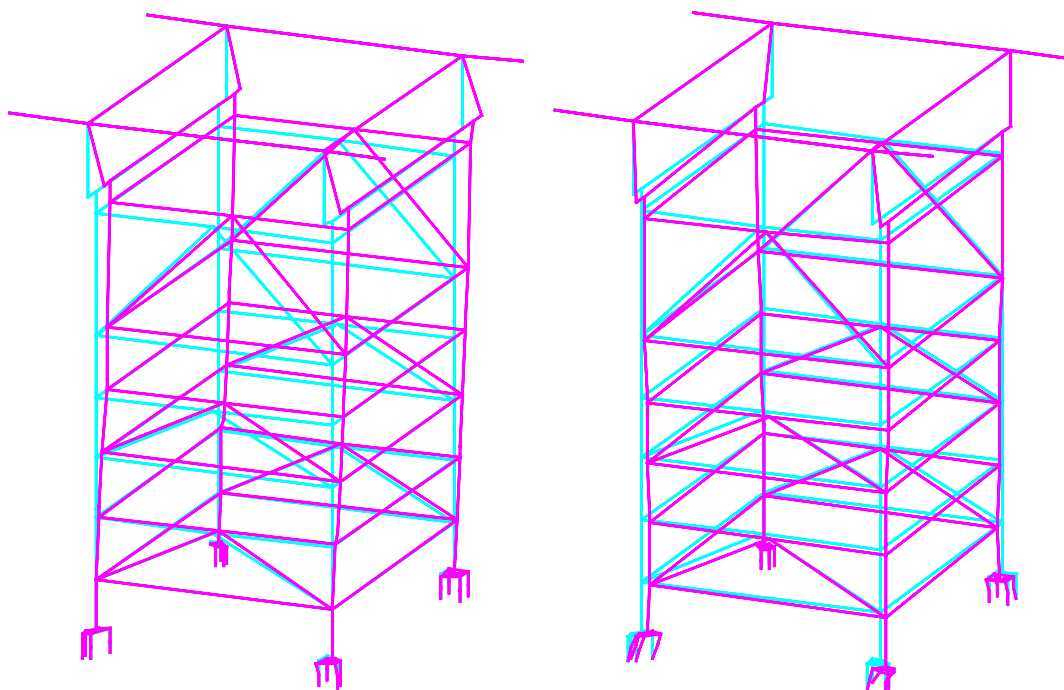
Stabiliateettianalyysi kaarten katkaisun jälkeen antaa varmuudeksi 1,8 ensimmäisellä ominaismuodolla, jossa HE400B päällä olevat putkipalkit lähtevät kaatumaan virran suunnassa. Ominaismuoto tarkoittaa sitä siirtymätilaa, jolla rakenne menettää stabiiliiteettinsa ja samalla kyvyn kantaa lisää kuormaa. Nurjahdusvarmuus on stabiiliiteetin menettämiseen tarvittavan ja vaikuttavan kuormituksen suhde. Käytännössä vain ensimmäinen ominaismuoto voi esiintyä, sillä toisen tai korkeamman ominaismuodon esiintyminen edellyttää rakenteen lisätuentaa, jotta se ei menetä stabiiliiteettiaan alemmilla muodoilla ja alemmilla kuormituksilla. Toisen muodon varmuus on 2,7, kun myös kierretangot nurjahtavat. Kun kaaret on puoliksi purettu, vastaavat varmuudet ovat 1,8 ja 2,8. Kun kuorma-auton, saksilavan ja nosturin paino lisätään ensimmäisen muodon varmuus 1,5 ja toisen muodon 2,2 tasolle. Virtakuormitus 4,4 kN ei muuta näitä nurjahduskuorman arvoja. Kuvassa 4.13 on esitetty stabiiliiteetin menetyksen alkutilanne. Länsitornissa tai sillan rakenteissa kummallakaan näistä muodoista ei ole merkittävää siirtymää. Vasta kolmannella tai neljännellä ominaismuodolla, kuormitusmonikerralla 3,1 tai 3,5, länsitornin nivelenä kaatuvaan kierretankoon syntyy nurjahdus, mutta tällöinkin itätornin muodonmuutokset ovat hallitsevia. Siten on selvää, että sillan sortuminen on alkanut itäisen tukitornin peittämisestä.

Kuva 4.13. a) 1. Ominaismuoto  $n=1,5$

b) 2. Ominaismuoto,  $n=2,2$

FEM-simuloinnin perusteella voidaan päätellä sillan sortumistapahtuman kulku. Sortuminen on lähtenyt liikkeelle itäisen tukitornin nurjahtamisella kuvan 4.13 mukaisesti kuvan 4.10 alkusiirtymätilanteesta. Siltakannen pääpalkkien ja tukitornin jalkojen päissä olevien yhdyspalkkien välissä olleet putkipalkit, kuva 4.4a, ovat lähteneet nurjahtamaan virran suuntaan tukitornin yläpään kanssa.

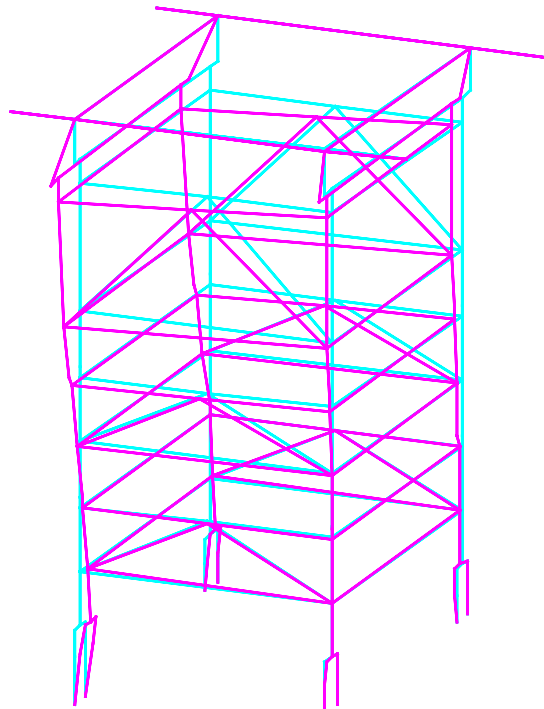
Nurjahduksen edetessä vähäiset hitsit putkipalkkien päissä ovat pettäneet, jonka jälkeen itäinen tukitorni on menettänyt suuren osan kantokyvystään. Seurauksena on ollut raju länsitornin lisäkuormittuminen. Keskivirran alavirran puoleisen tukijalan kuorma on noussut 664 kN ja ylävirran 724 kN suuruisiksi. Rannanpuoleisiin jalkoihin on syntynyt vetoa 53 ja 106 kN verran! Keskivirran puoleiset jalat ovat välittömästi menettäneet stabiiliteettinsä nurjahtamalla. Kun itätornin kantokyky on hävinnyt on länsitornin teoreettinen varmuus nurjahtamista vastaan vain 0,94 (ideaalinen matemaattinen malli), mikä vastaa normien mukaista varmuutta noin 0,4. Länsitornin nurjahdusmuoto on yläpään siirtyminen vastavirtaan ja alapään kierretankojen taipuminen virran suuntaan, kuva 4.16. Siten varsin pieni itätornin kantokyvyn väheneminen riitti aloittamaan länsitornin nurjahduksen. Itätornin pettäessä länsitornin lisäkuormittuminen sisälsi lisäksi vielä dynaamisen sysäyskertoimen, mikä edelleen pienensi länsitornin mahdollisuuksia vastustaa sille siirtynyt lisäkuormitus.

Kuva 4.16. Länsitornin nurjahdusmuoto itätornin kantokyvyn häviämisen jälkeen,  $n=0,94$ .
