Tutkintaselostus

B 2/1998 Y

Linja-auto-onnettomuus Nummi-Pusulassa 7.12.1998

NEOPLAN Skyliner N122

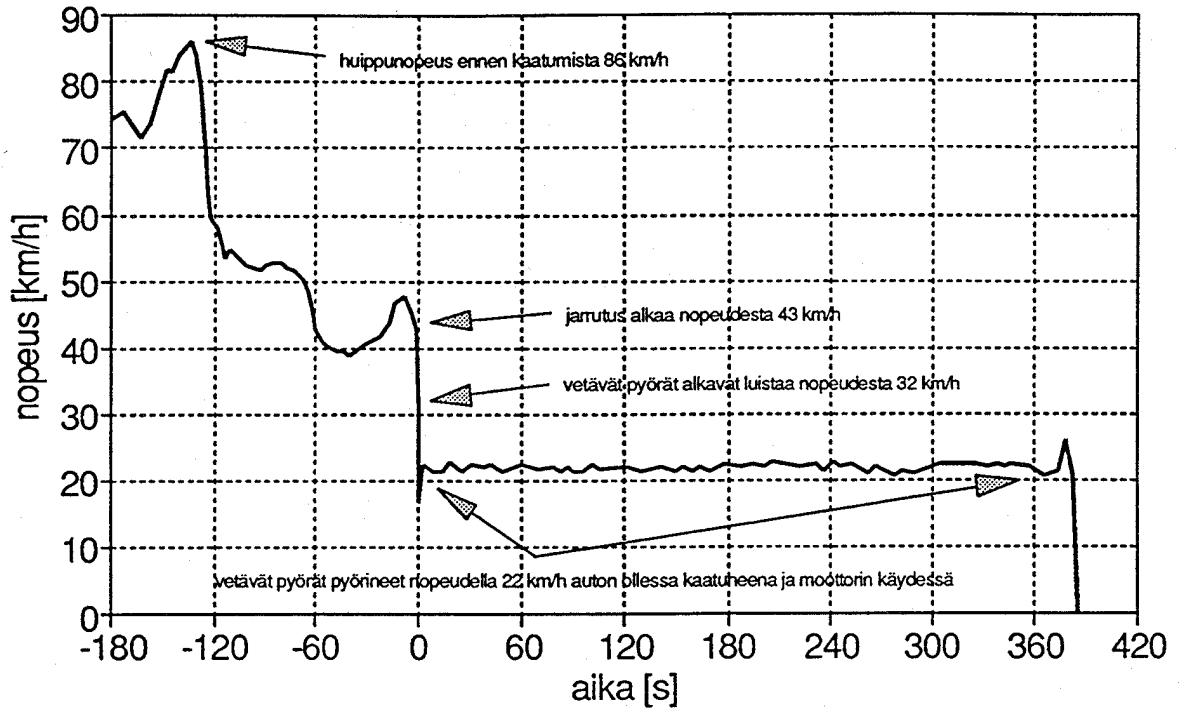
Auton todennäköinen kaatumishetki oli piirturin kellon osoittaessa 20.45.49, jolloin kiekolle on syntynyt pieni tärähdysjälki vetävien pyörien nopeudella 17 km/h.

Graafinen esitys 1. Vetävien pyörien nopeus ja aika.

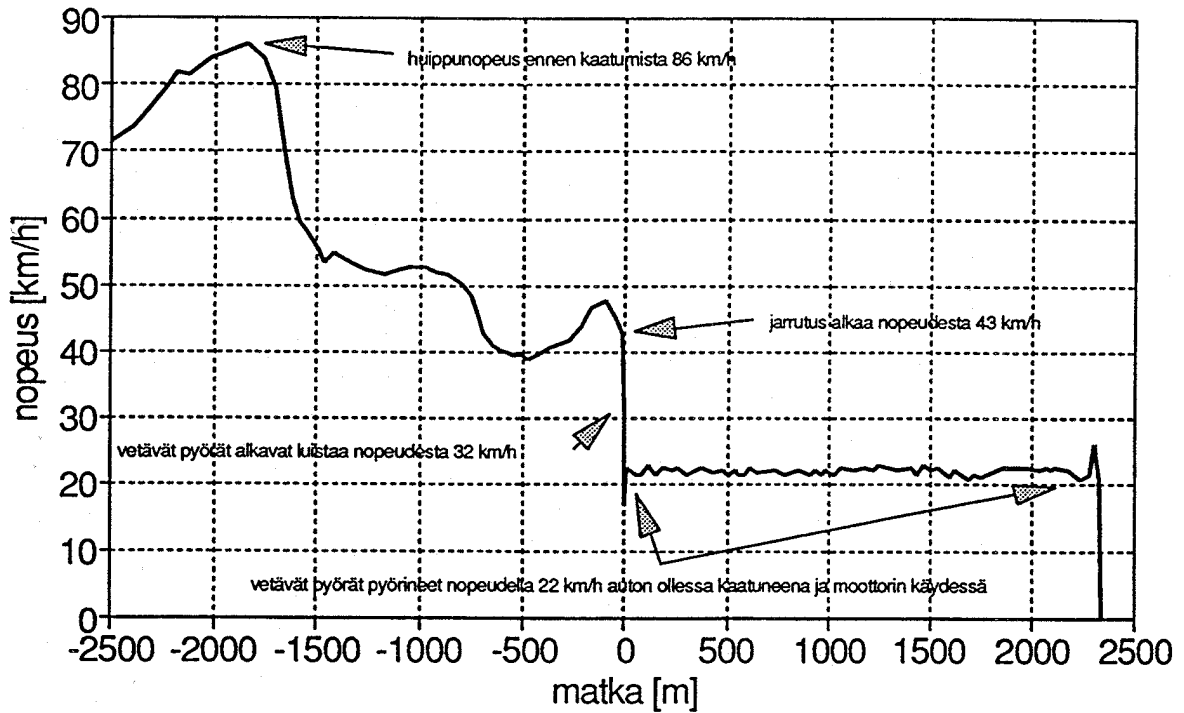
Graafinen esitys 2. Vetävien pyörien nopeus ja matka.

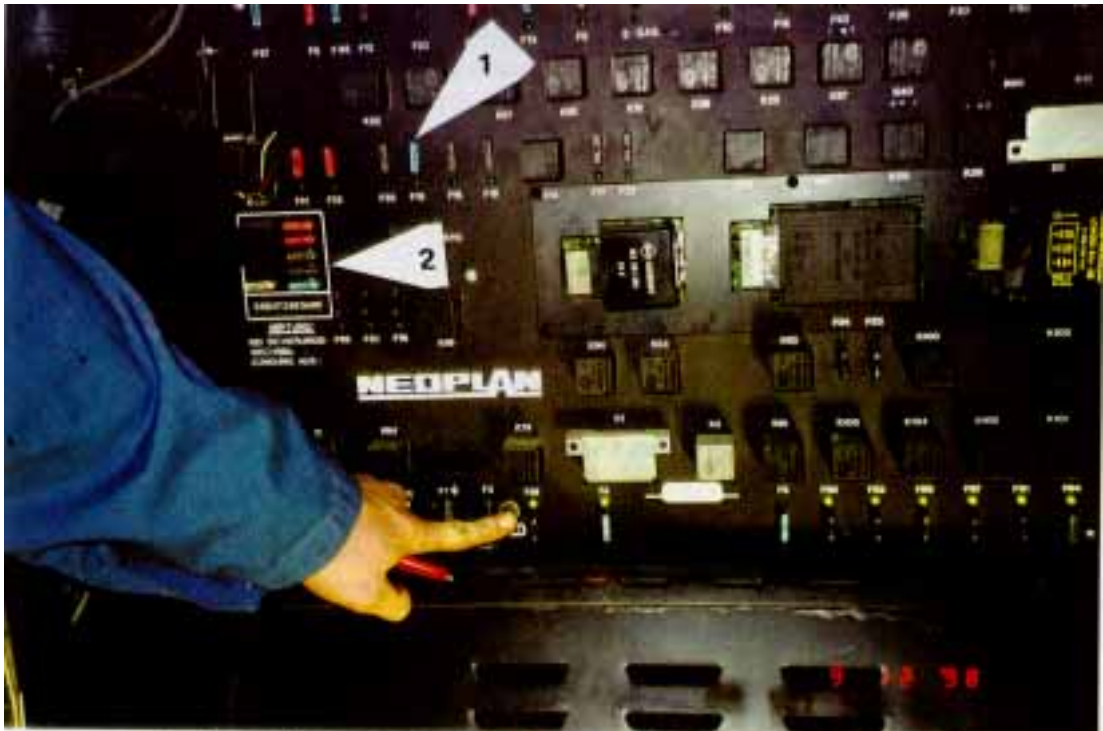
Auton vasemmassa etukulmassa oleva ja ulkopuolelta huollettavan sähkökeskuksen luukku avattiin, jolloin todettiin keskuksen olevan suhteellisen puhtas. Samalla havaittiin, että päävirtakytkintä ja ajovalojen releitä kiinnipitävä ja pysäköintivaloille sekä rekisterikilven valoille sähköä syöttävä sulake **F5** oli palanut. Sulakkeen koko oli 15 ampeeria.

Palanneen **F5** (15 A) sulakkeen tilalle vaihdettiin ehjä sulake, joka paloi heti. Sen jälkeen alettiin etsiä syytä sen palamiselle. Eri vaiheiden jälkeen todettiin, että palamisen aiheutti auton takaseinään sijoitetun lisätavaratilan, ”suksiboksin” rekisterikilven pahoin syöpynyt valokaluste, jossa oli oikosulku. Sen seurauksena sekä lumen että maantiesuolan kastelema valokaluste kuumentui ja höyrystyi, sekä poltti sulakkeen toistamiseen. Tämän vian ei kuitenkaan olisi pitänyt polttaa sulaketta **F5** (15 A), vaan sulakkeen **F15** (8 A) joka on oikean puolen seisontavalojen sulake, mutta jossakin vaiheessa **F15** sulakkeeksi oli vaihdettu 15 A sulake. Tämä sulakekoon vaihto aiheutti vikatilanteessa väärän sulakkeen (**F5**) palamisen. **F5** sulakkeen takana on sähköisen päävirtakytkimen kiinnipitoipiiri.

Vian syy varmistettiin vielä uudelleen toistamalla vikatilanne käyttäen **F15** sulakkeena sekä 8 A että 15 A kokoista sulaketta.

Kun käytettiin 8 A sulaketta paloi aina ensin sulake **F15** niin kuin pitikin, mutta 15 A sulakkeella paloi **F5** sulake aina ensin. Tilanne tarkistettiin toisella samanmerkkisellä autolla lavastamalla vika ja sulakejärjestely samanlaiseksi kuin onnettomuusautossakin. Sulakkeet paloivat samalla tavalla kuin onnettomuusautossakin.

Kuva 1 Sähkökeskus suojuu avattuna. Nuoli 1 osoittaa väärää kokoa olevan sulakkeen F15. Nuoli 2 osoittaa varasulakkeita.

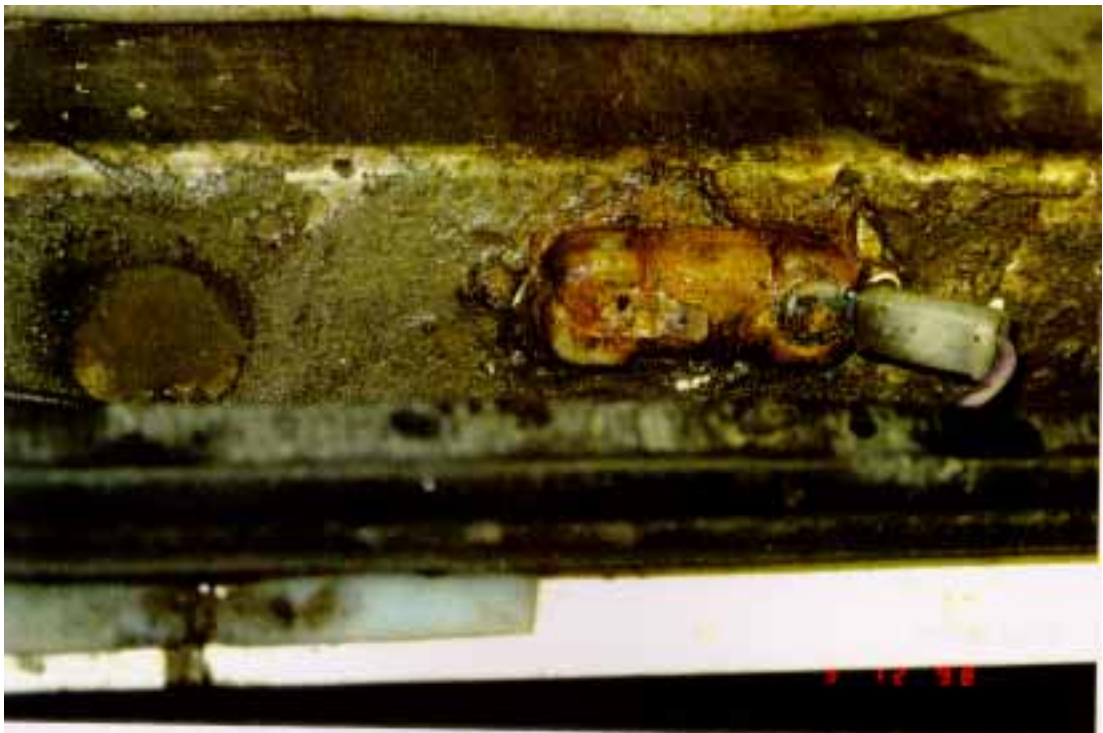
Kuva 2. Oikosulun aiheuttanut syöpynyt ja märkä suksiboksin rekisterivalon valokaluste.

Boksin rekisterikilven vasemmanpuoleinen valokaluste oli pahoin syöpynyt ja sulaneesta lumesta märkä. Kalusteessa oli oikosulku, jonka vuoksi sen ottama sähkövirta oli mittaushetkellä 36 A. Oikosulun vuoksi järjestelmän sulake **F15** (8 A) oli joskus palanut ja se oli korvattu 15 A suuruisella sulakkeella, joka ei nyt ko. tilanteessa palanutkaan, vaan sulake **F5** paloi ja päävirtakytkimen pitopiirin sähkönsyöttö katkesi.

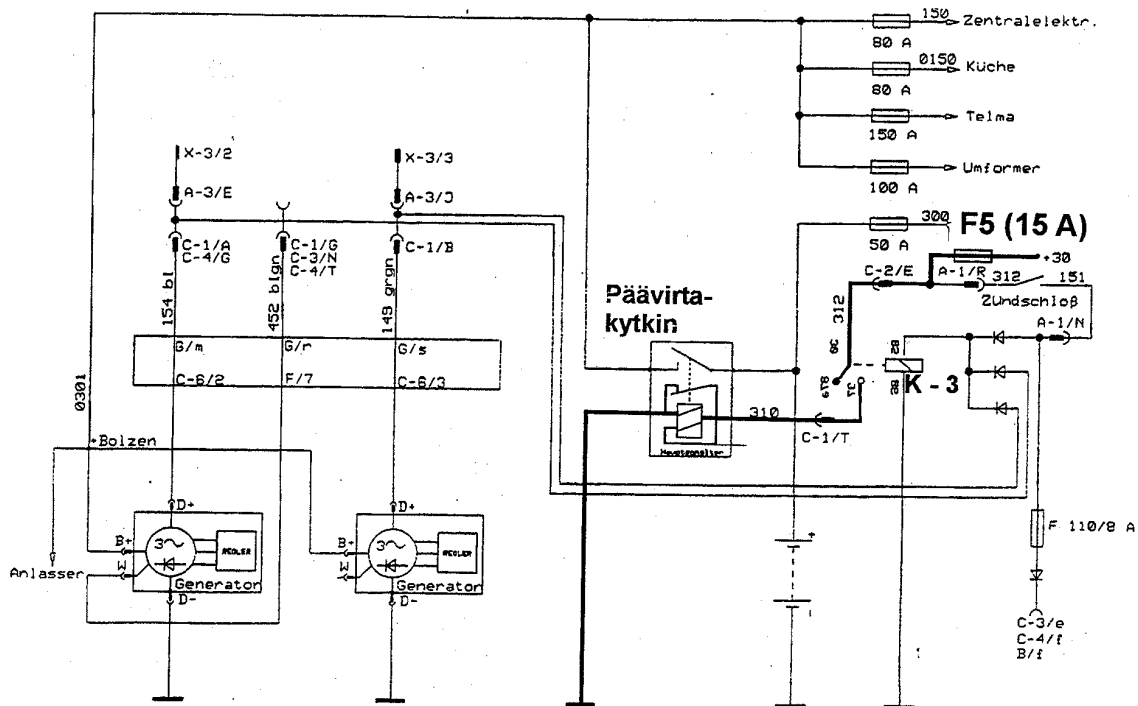
Kaavio 1.

Tutkittavassa autossa sähköisen päävirtakytkimen kiinnipitokäämilille tuleva sähkö on ohjattu apureleen K-3 kautta. Se puolestaan saa omalle kiinnipitokäämilille sähköä virtalukosta sekä kahdelta vaihtovirtalaturilta. Nyt kysymyksessä olevassa tapauksessa K-3 rele pysyi kiinni, mutta sen ohjaama päävirtakytkimen pitokäämin sähkö katkesi piirissä olleen **F5** sulakkeen (15 A) palamisen vuoksi, jolloin päävirtakytkin avautui ja auto tuli lähes sähköttömäksi (kaavio 1).

Sen lisäksi, että päävirtakytkin saa pitosähkön **F5** sulakkeen kautta, siitä saavat myös sähkönsä ajovalojen releet ilman erillistä sulaketta ja lisäksi pysäköinti- ja rekisterikilven valot (kaavio 2) omien sulakkeiden **F15** ja **F16** (8 A) kautta ilman relettä.

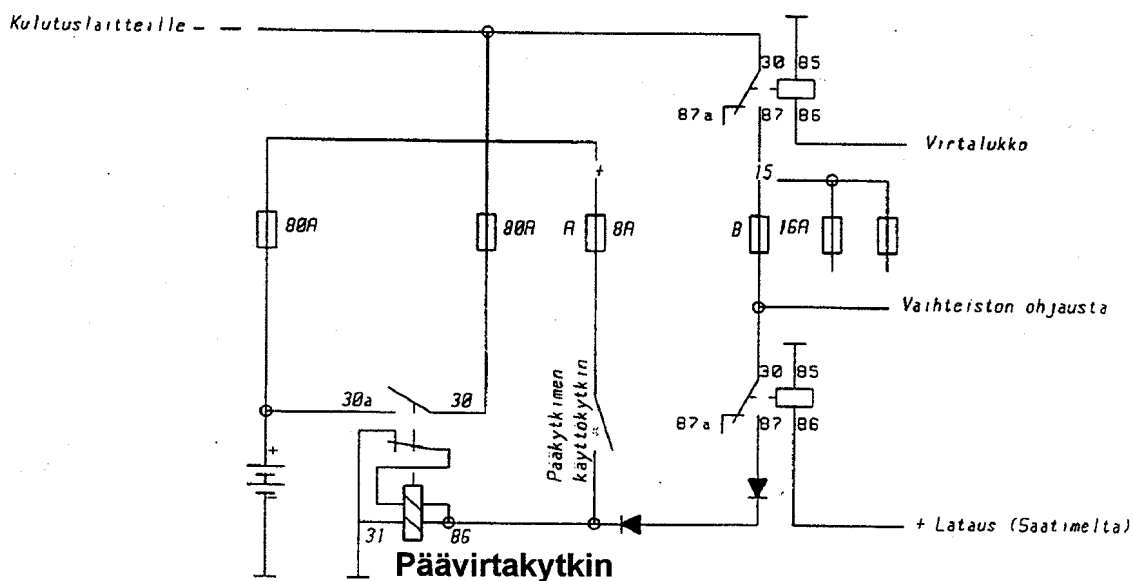
Kaavio 3. Volvon pääkytkimen ohjausvirtapiiri.

Millään kytkennällä ei päästä 100 % käyttövarmuuteen, mutta tutkintalautakunta pitää Kaavion 3 mukaista kytkentää varsin luotettavana. Onnettomuusautossa käytetty kytkentä ei ole suositeltava, koska siinä on suuri mahdollisuus inhimilliseen käyttövirheeseen (liian ison sulakkeen asentaminen), minkä seurauksena on lähes täydellinen sähkökatkos.

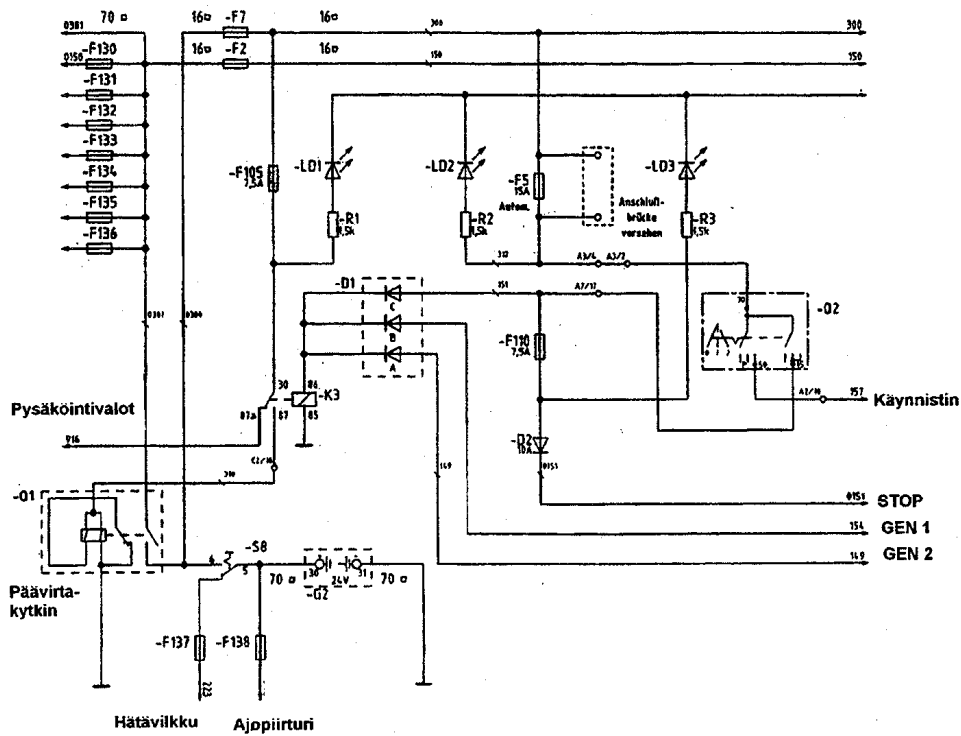
Neoplan on muuttanut uudempiin autoihinsa päävirtakytkimen kytkentäkaaviota (kytkentäkaavio 3.6.1997) siten, että tapahtuneen kaltainen käyttövirhe ei ole mahdollinen, mutta päävirtakytkimen kiinnitys on edelleen vain yhden virtapiirin (F105, 7,5A) varassa (Kaavio 4).

Kaavio 4. Neoplan-auton uusi (3.6.1997) päävirtakytkimen ohjausvirtapiiri.
