**Tutkintaselostus
erityistutkinnasta**

A 1/1999 Y

Tutkimus väitetyistä ongelmista autojen ABS-jarruissa

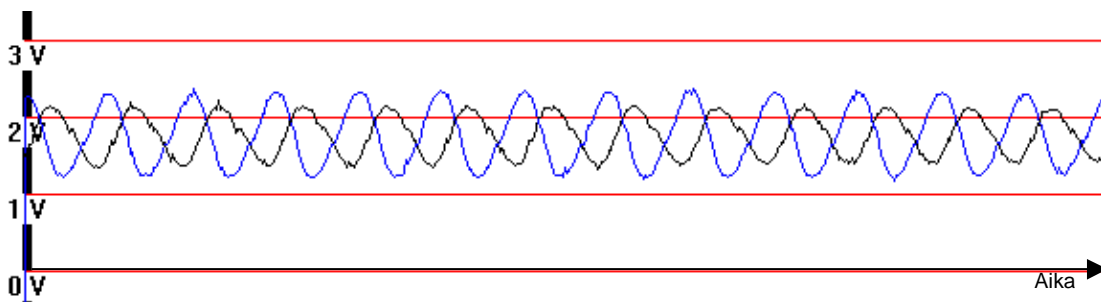
Kuva 1. Etupyöräanturien nopeussignaalit

Kuvista 1 ja 2 havaitaan, että signaalit tulevat kaikista pyöristä samalla taajuudella. Mustalla piirtyvä vasemman etupyörän signaali on jännitetasoltaan hieman sinisellä piirtyvää oikean etupyörän signaalia heikompi. Pyöräanturi on todennäköisesti vasemmassa pyörässä hieman kauempana ABS-hammaskehästä kuin oikeassa, mutta ei kuitenkaan liian kaukana riittävän signaalin muodostamiseksi. Ero voi johtua myös vasemman ja oikean pyöräanturin ominaisuuksien erosta.

Takapyöräanturien signaalit ovat samalla nopeudella mitattuina jännitetasoltaan huomattavasti etupyöräanturien signaaleja heikommat. Testitulokset osoittavat, ettei ABS-antureiden erilaisilla vastusarvoilla ole vaikutusta ABS:n toimintaan.

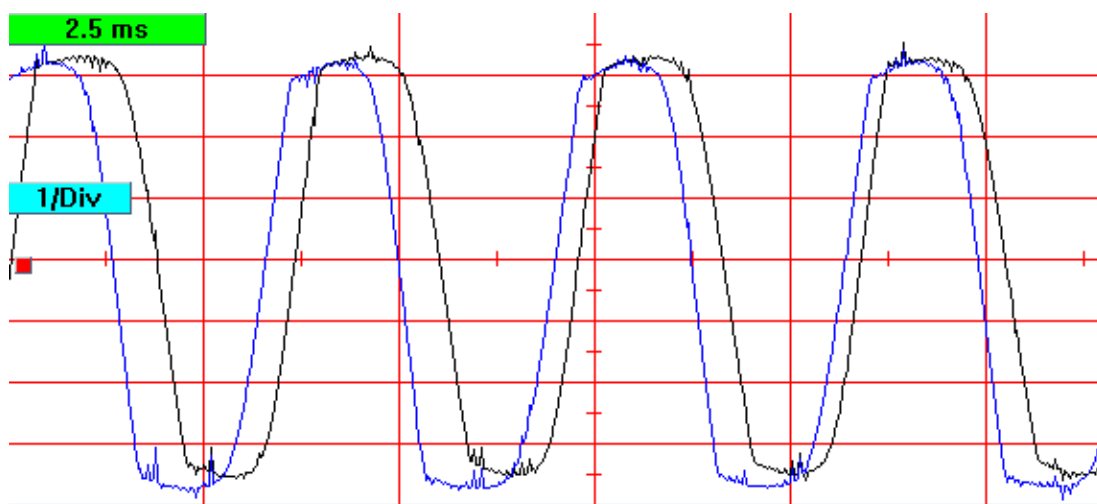
Kuva 3. Etupyörien nopeusanturien pyöräkohtaiset signaalit ajettaessa kaarteessa nopeudella 30 km/h (koe 1).

Kuvasta 3 näkyvät signaalit on mitattu pyöräantureiden antureiden väliltä, ei ajoneuvon maan ja anturin navan väliltä, kuten edellä kuvatussa jarrudynamometrillä suoritetussa testissä. Havaitaan, että jännitetaso vaihtelee noin 3 V nollatason molemmin puolin. Testi tehtiin tarkoituksellisesti kaarteessa pyörien pyörimisnopeuksien erojen aikaansaamiseksi. Kuvasta käy ilmi, että sinisellä piirtyvä oikean etupyörän signaali on taajuudeltaan korkeampi. Ulkokaarteeseen puoleisen pyörän pyörimisnopeus on sisäkaarteeseen puoleisen pyörän nopeutta suurempi.

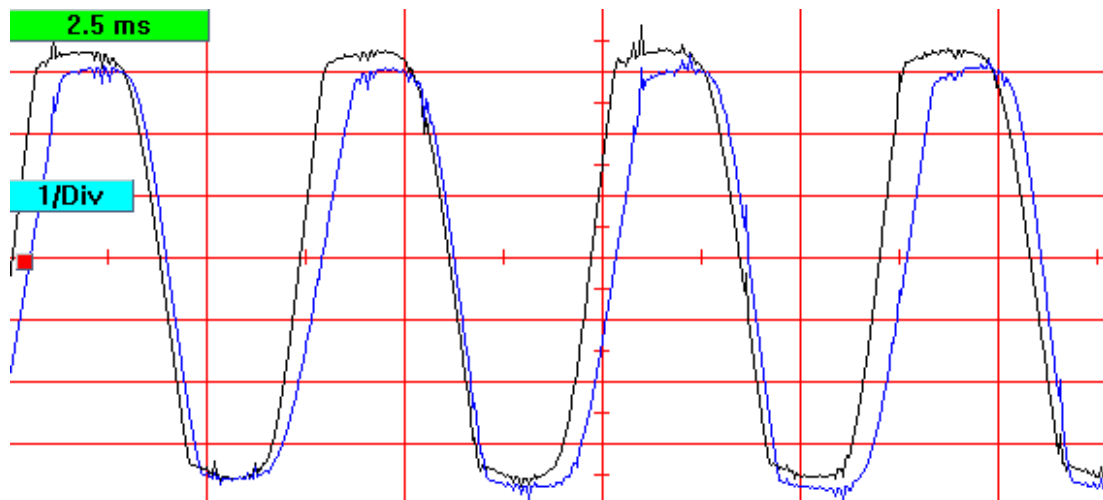
Kuva 4. Etupyörien nopeusanturien pyöräkohtaiset signaalit ajettaessa suoraan nopeudella 30 km/h (koe 2).

Kuvassa 4 on sama mittaus toistettu kaarteen jälkeisellä suoralla. Signaalimuodoissa havaitaan pieniä eroja, jotka johtunevat anturien yksilöllisistä ominaisuuksista. Taajuus on molemmin puolin lähes yhtä suuri.

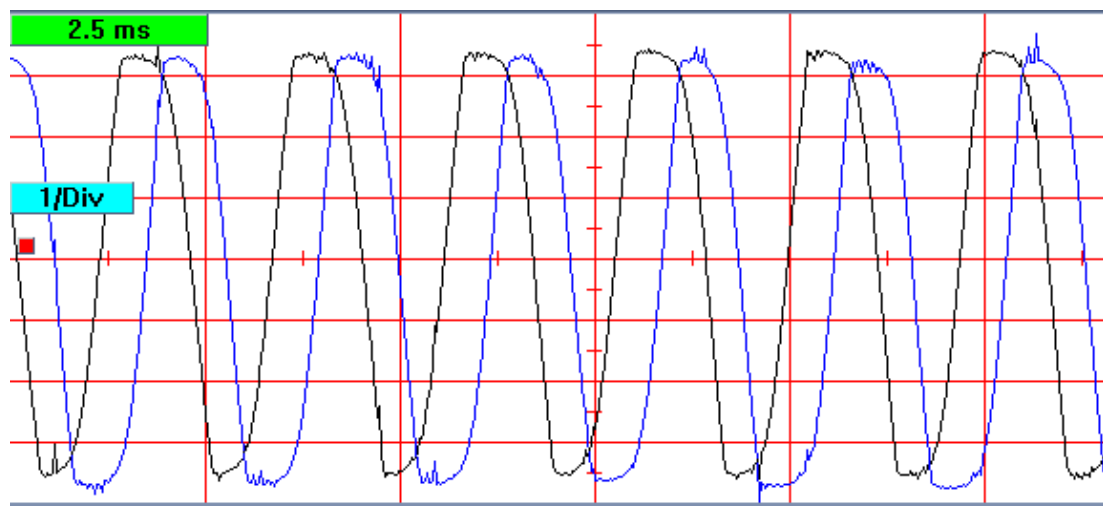
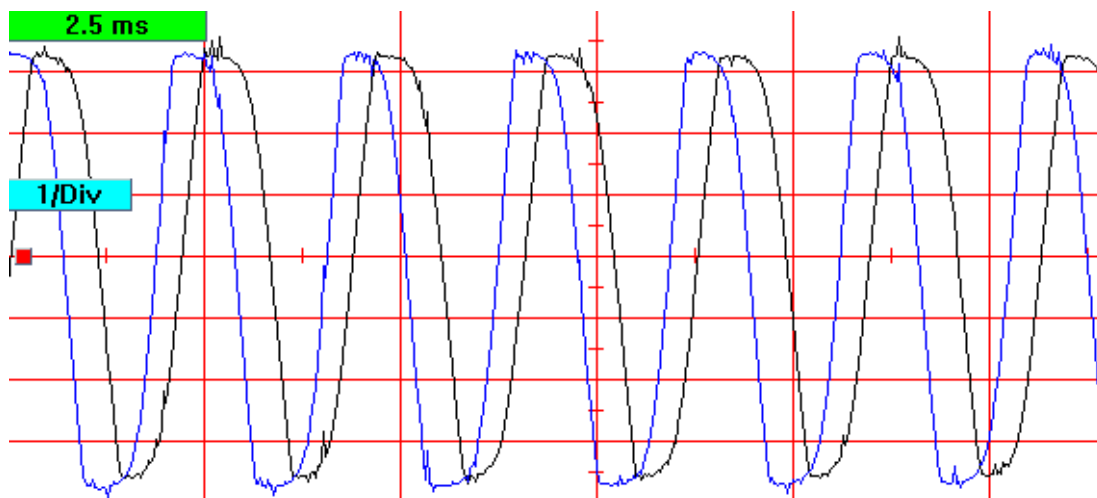
Kuvista 5 ja 6 havaitaan, ettei nopeuden nosto enää kasvata jännitettä. Sen sijaan taajuus kasvaa. Anturijännite saavuttaa maksimiarvonsa alle 30 km/h nopeudella.

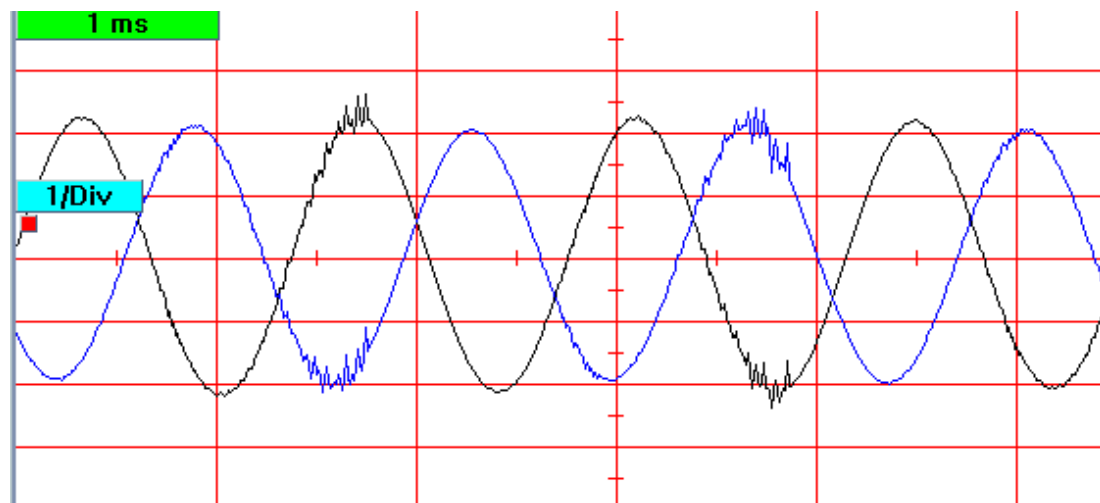
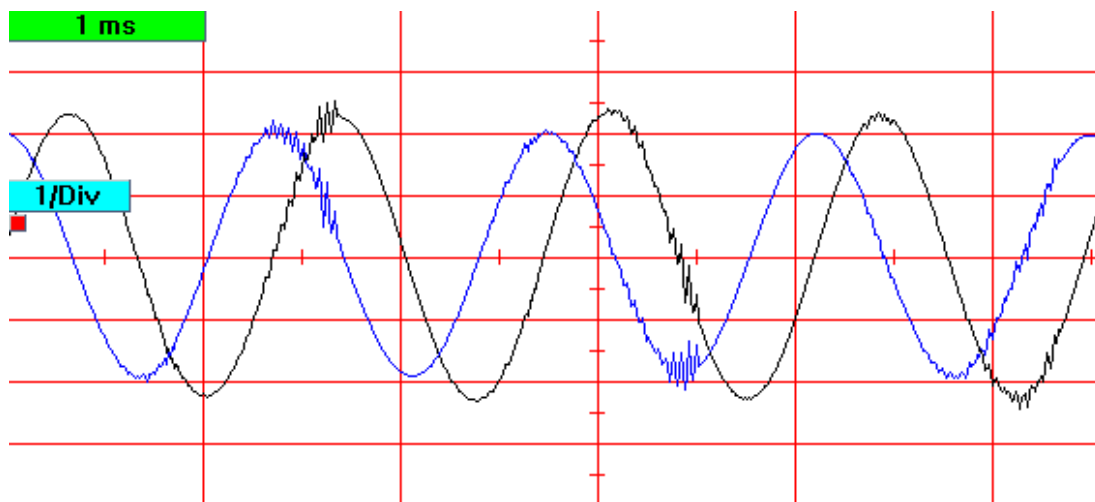
Kuvista 9 ja 10 havaitaan, että takapyörien anturisignaalit ovat jännitetasoltaan etupyörien signaaleja heikkomat. Ero johtuu erilaisista pyöräantureista testiajoneuvon etu- ja taka-akseleilla.

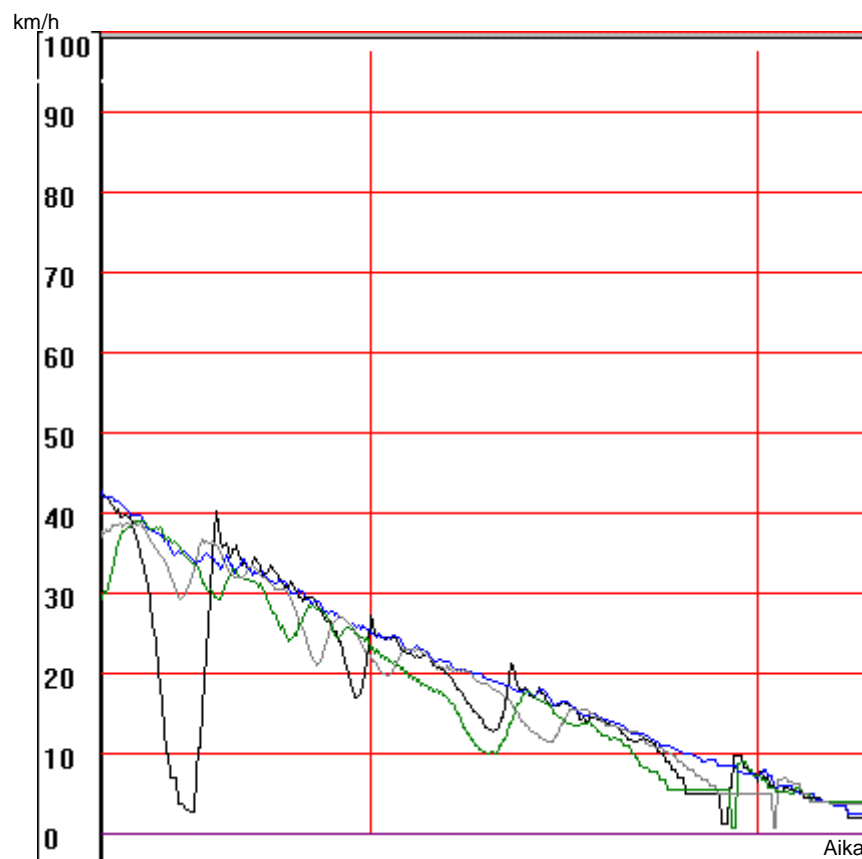
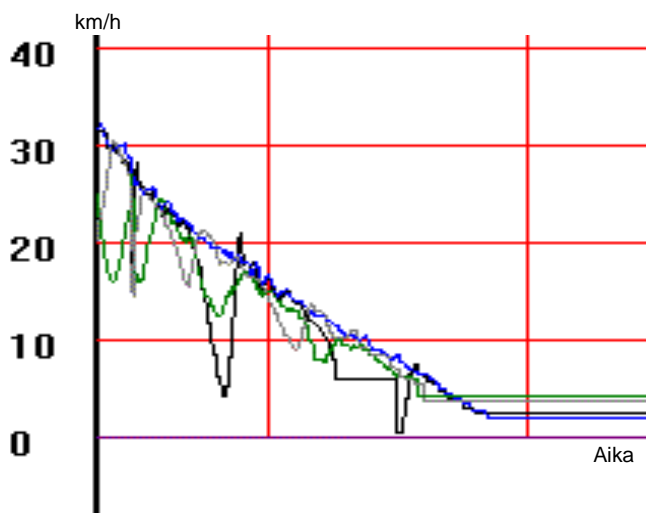
Kuvissa 15 ja 16 on esitetty etu- ja taka-akselin pyörien kehänopeudet ajan suhteen. Pyörien kehänopeudet on saatu ABS-anturien pulssitaajuudesta. Kuvaajista voi havaita, että yhdellä pyörällä on muita suurempi lukkiutumistaipumus. Tässä tapauksessa se johtuu tienpinnan erilaisuudesta vasemman ja oikean pyörän alla. Herkimmin lukkiutuva pyörä on oikea etupyörä. Takamoottorisessa linja-autossa taipumus jarrujen etupainoisuuteen on ilmeinen, jos auton etu- ja takajarrupiireissä on käytetty samanlaista jarrukellojen ja vipupituuksien mitoitusta. ABS-järjestelmä korjaa toimiessaan tätä taipumusta ja pyrkii säilyttämään auton ohjattavuuden myös tilanteissa, joissa ilman ABS-järjestelmää olevan auton etupyörät lukkiutuisivat.

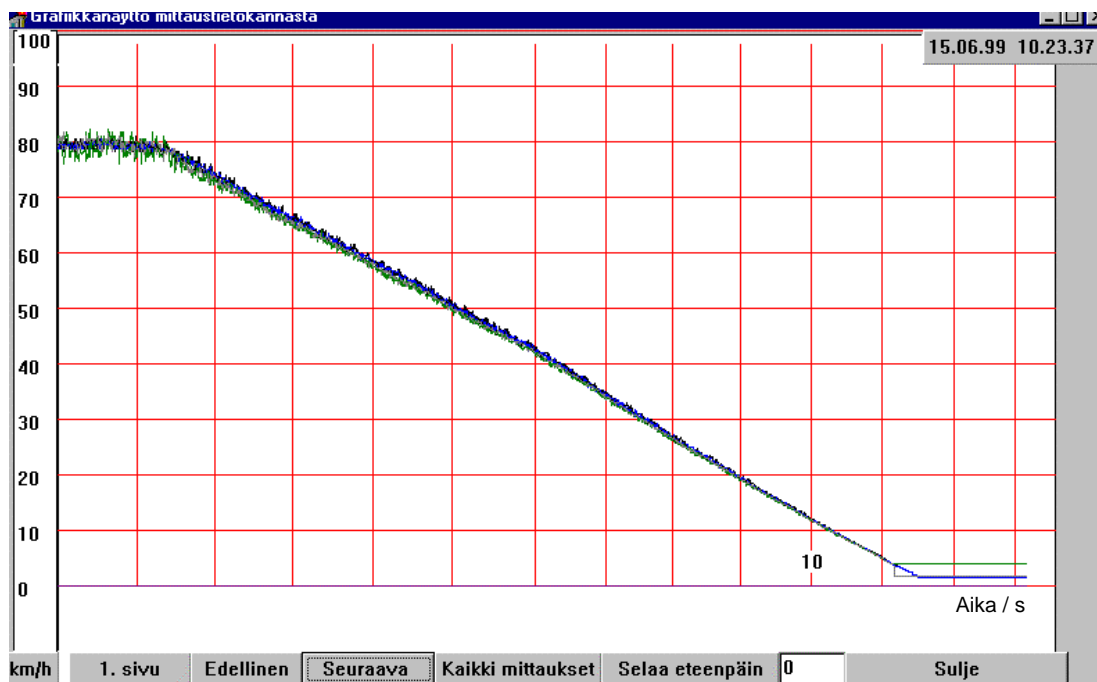
Kuva 17. Pyörien hidastuvuudet normaalijarrutuksessa.

Kokeen aikana mitattiin kahden pyörän anturisygnaalitaajuuksia jarrutettaessa autoa tavanomaisella hidastuvuudella nopeudesta 80 km/h pysähdyksiin saakka. Nopeus on hidastunut tasaisesti ja hidastuminen nopeudesta 80 km/h eli noin 22 m/s pysähdyksiin on kestänyt noin 10 sekuntia. Keskimääräinen hidastuvuus on ollut noin 2,2 m/s. Testi tehtiin kuivalla asfalttitiellä. Kuivan asfalttitiien ja renkaan välinen kitkakerroin on noin 0,8, joten jarrutus on voitu suorittaa ABS-toimintoja aktivoimatta (kuva 17).

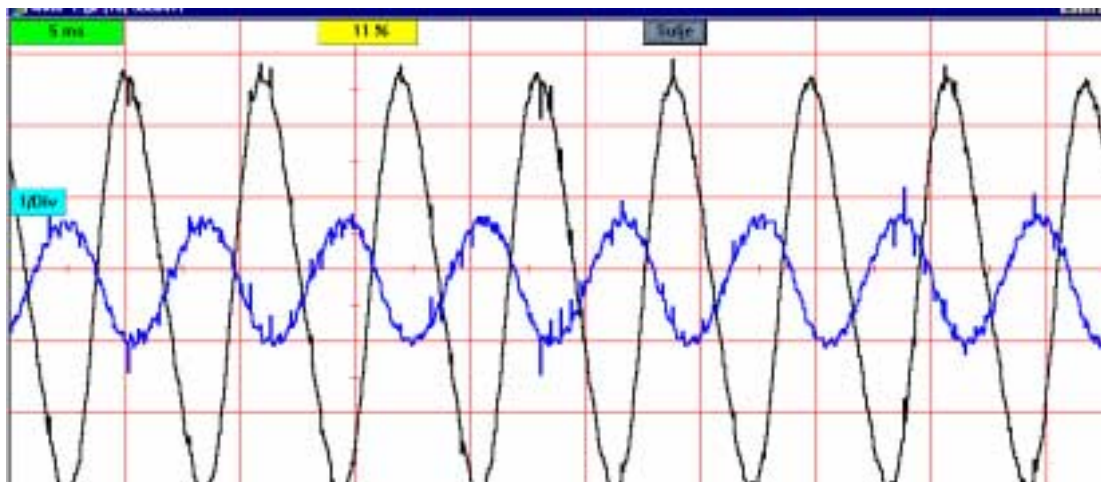
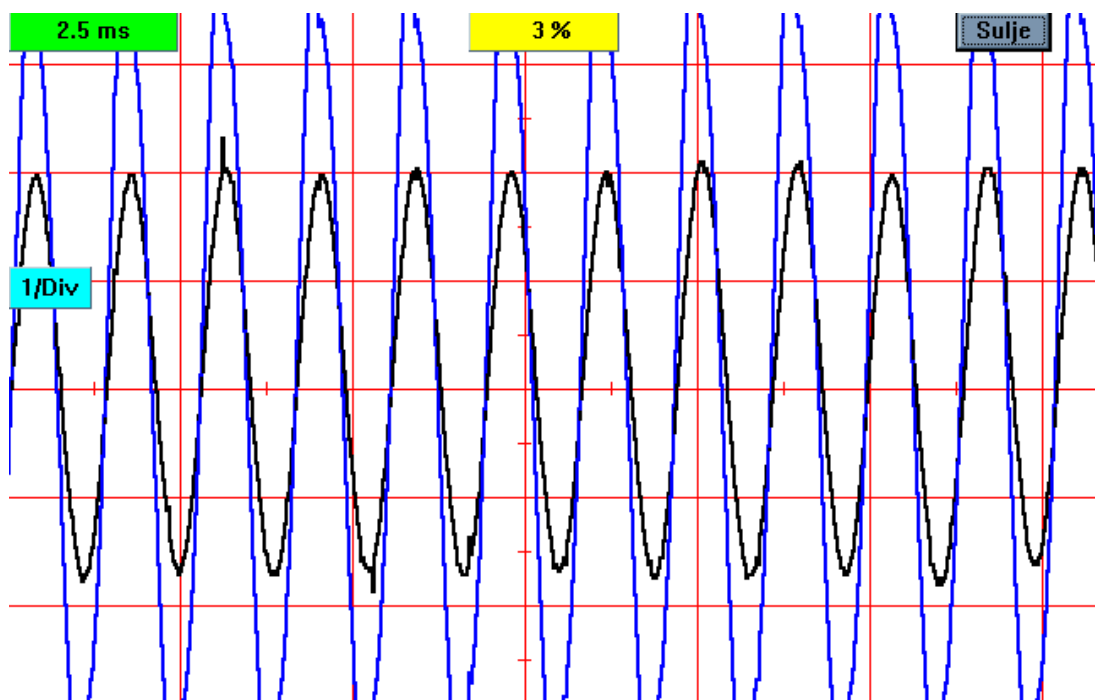
Pyhäkosken voimalaitoksen sähköjakokentän alla kulkevalla voimalaitoksen yksityis-
tiellä mitattiin muutamia edellä kuvatuista signaaleista uudelleen. Mittaustuloksissa ei
havaittu eroja muihin samalle autolle tehtyihin mittauksiin verrattuna. Tässä esitetään
yhdestä etupyörästä ja yhdestä takapyörästä mitattu pyöräänturisignaali. Mittaus on
tehty paikassa, jossa silmämääräisesti arvioiden erisuuntaisia voimalinjoja oli eniten.

Kuvassa 18 esitetty mittaus on tehty noin 15-20 km/h nopeudella. Kuvassa 19 esitettyssä
mittauksessa nopeus on ollut noin 80 km/h.
