## Tutkintaselostus

D 1/2001 Y

# Linja-autojen palot Suomessa vuonna 2001

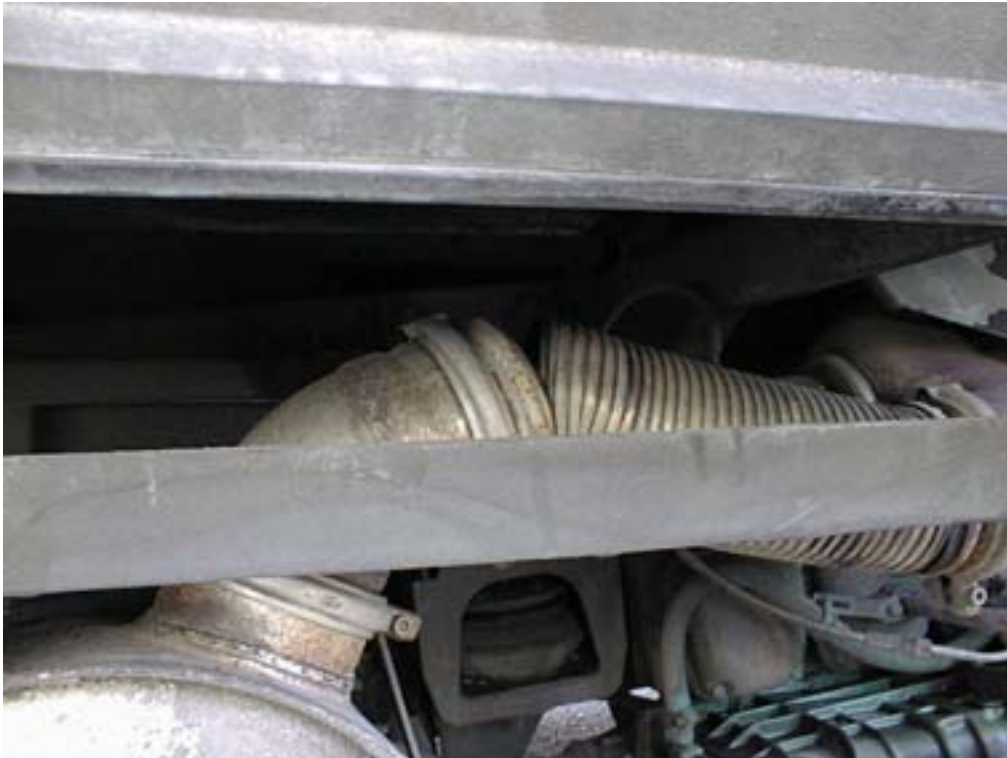
Äänenvaimentimen kiinnitykset olivat taipuneet, koska alhaalla oleva äänenvaimennin oli osunut johonkin esteeseen.

*Kuva 1. Katkennut pakoputki.*

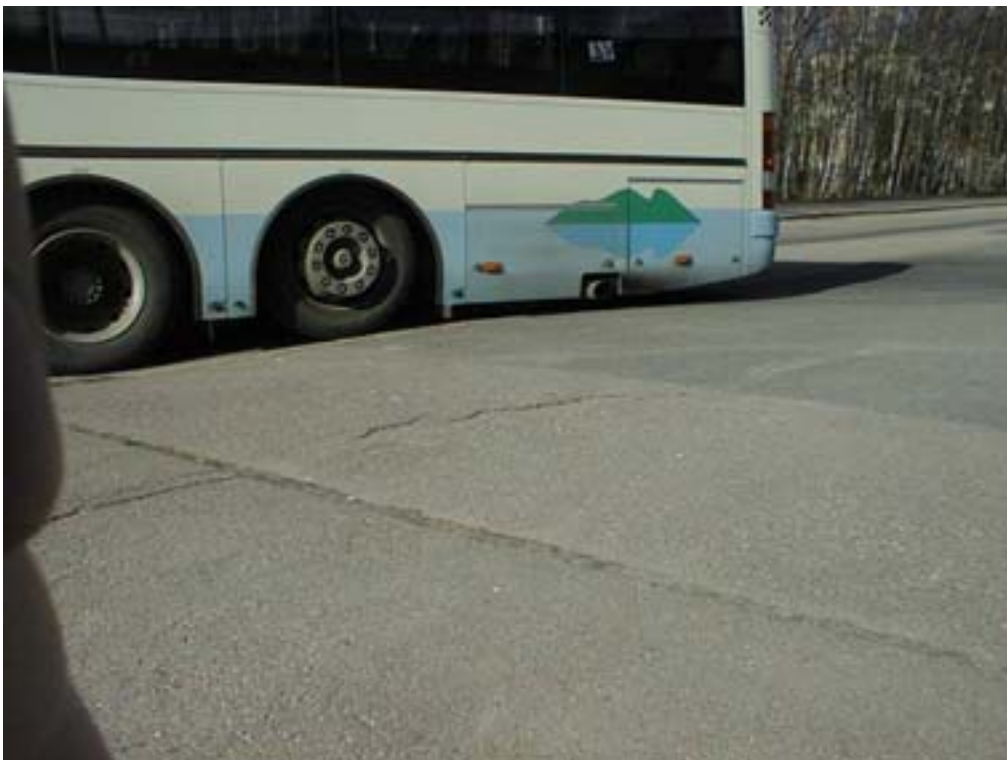
*Kuva 2. Matalalattiabussien maavara on niin pieni, että alhaalla oleva äänenvaimennin voi osua helposti esimerkiksi kadun reunakivetykseen.*

Samasta syystä on paloja syttynyt aikaisemminkin, koska matalalattiabussien maavara on pieni ja alhaalla oleva äänenvaimennin osuu helposti esimerkiksi kadun reunakivetykseen. Tällöin äänenvaimentimen kiinnitys vaurioituu, äänenvaimentimen asento muuttuu ja putken taipuisa osa katkeaa.

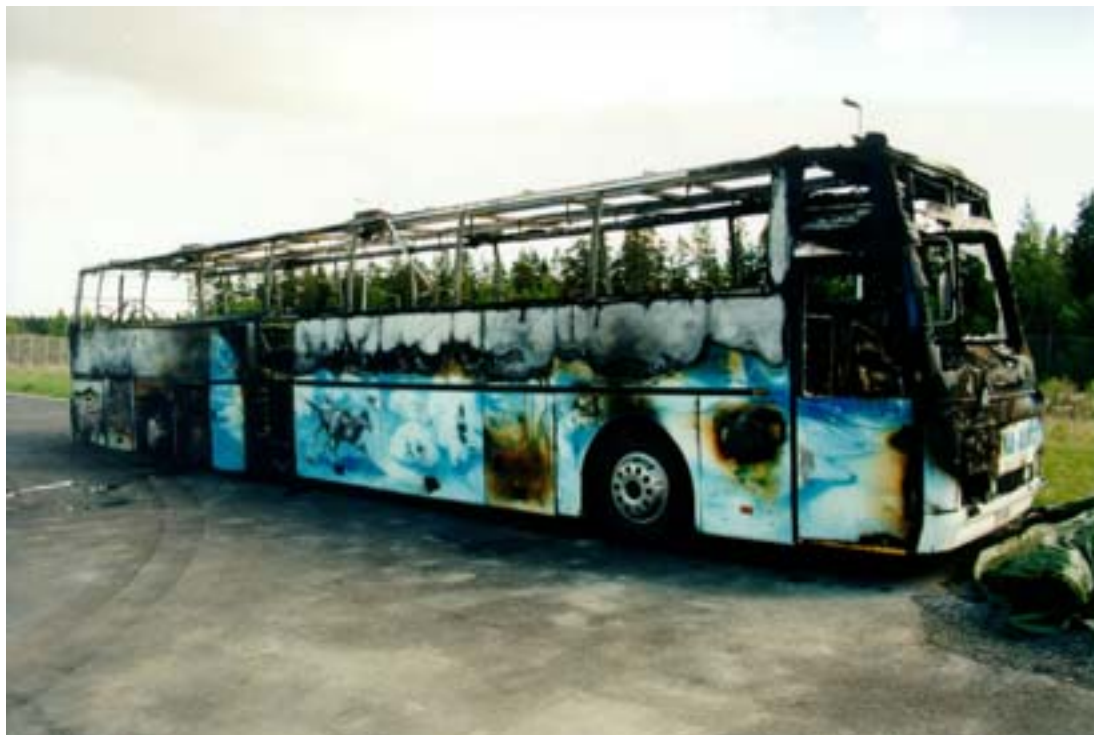
*Kuva 3. Auto tuhoutui käyttökelttomaksi.*

Ruiskutuspumun ylivirtausventtiiliin kiinnittyvän suuttimien ylivuotoputken banjoliitin oli löysällä; sormitiukkuudessa. Vuotava polttoaine oli ajon aikana roiskunut kuumaan pakosarjaan ja syttynyt palamaan.

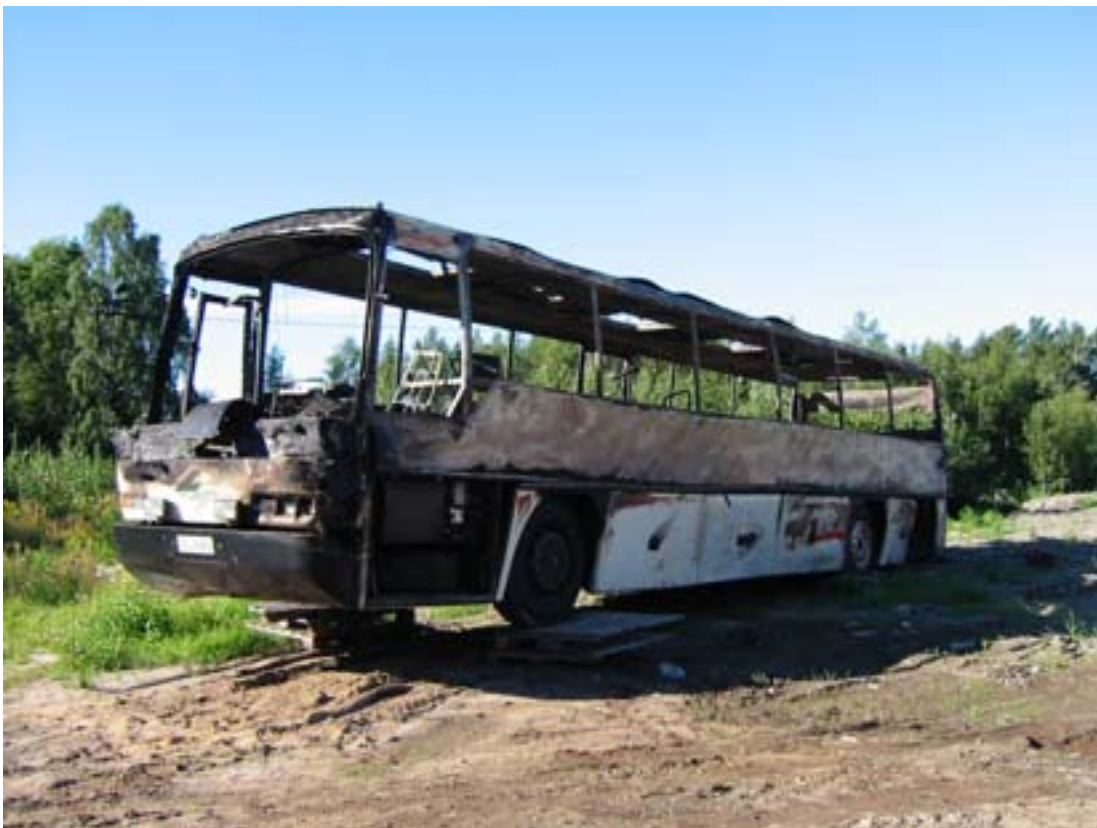
Auto tuhoutui täysin.

Kuva 5. Auto tuhoutui täysin.

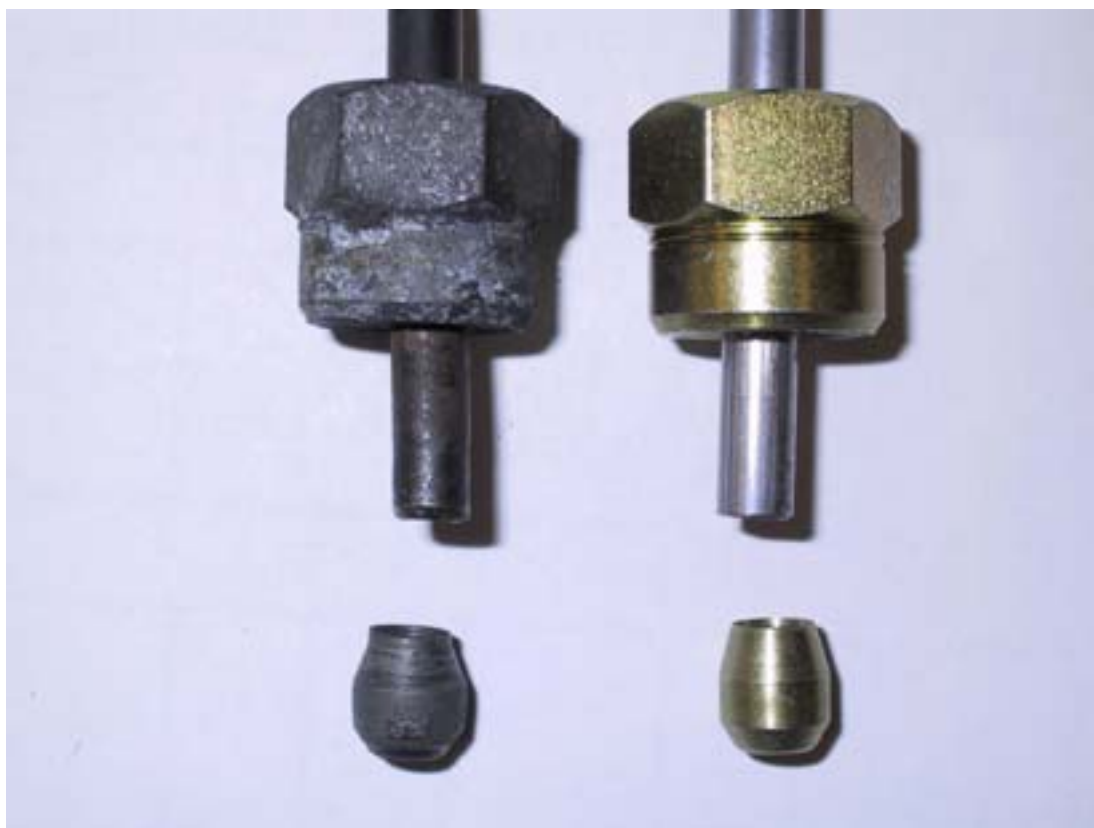
Tutkinnassa havaittiin, että yksi suihkuputkista oli sellainen, että sen molemmissa päissä oli väliaikaiseksi tarkoitettu helmiliitos. Tämän putken ruiskutussuuttimen puoleisen pään helmiliitos oli irronnut.

Kuva 6. Vasemmalla irronnut helmiliitin ja oikealla uusi.

Tutkinnan yhteydessä ilmeni, että yhdessä tapauksessa palon syynä oli suihkuputken väliaikaiseksi tarkoitetun helmiliitoksen vuoto. On yleistä, että väliaikaiseksi (siirtämiseksi vauriopaikalta korjaamoon) tarkoitettu helmiliitoksella korjattu putki jää pysyväksi.

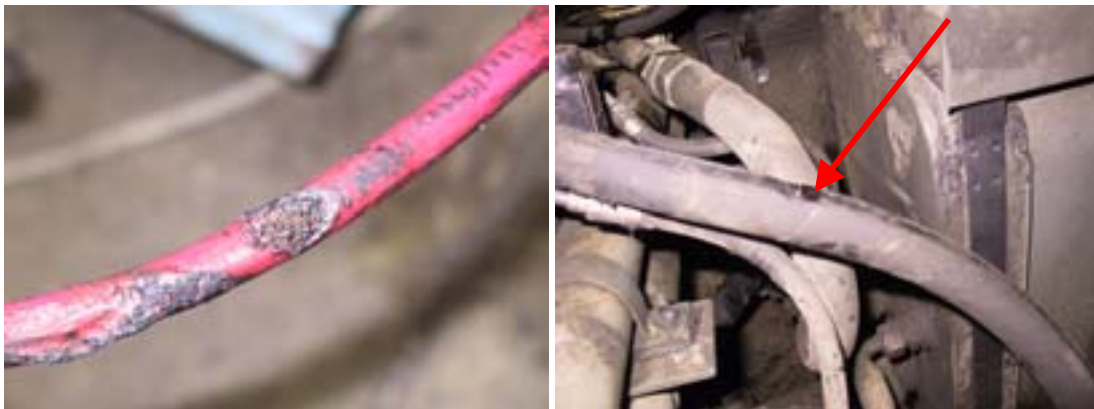
*Kuva 7. Latausgeneraattorin virtajohtoon eriste ja teräskudosvahvisteinen hydrauliletkun pintakumi hankautuivat keskenään puhki ja syntyi oikosulku.*

Latausgeneraattorin virtajohto oli sijoitettu teräskudosvahvisteisen hydrauliletkun päälle. Virtajohtoon eriste ja hydrauliletkun pintakumi olivat hankautuneet puhki, jolloin oli syntynyt oikosulku.

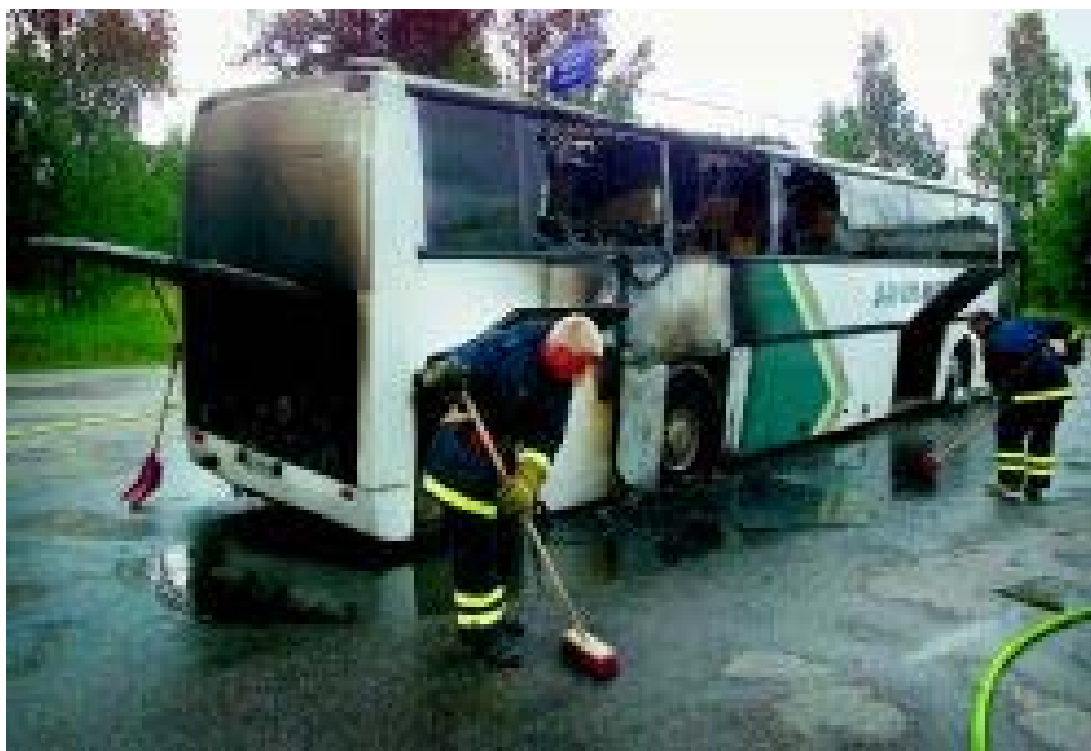
Oikea takapyöräpari sekä auton alusta vaurioituivat. Palo levisi myös oikean takapyörän kohdalla olleen ikkunan kautta matkustamoon, joka paloi pahoin.

Kuva 8. Vaurioitunut auto. Tuli siirtyi ikkunan kautta matkustamoon.

Jarruhihnat olivat loppuun kuluneet molemmissa takapyörissä. Oikeanpuoleisen takajarrun S-nokka oli kärjellään ja jarrut jääneet laahaamaan.

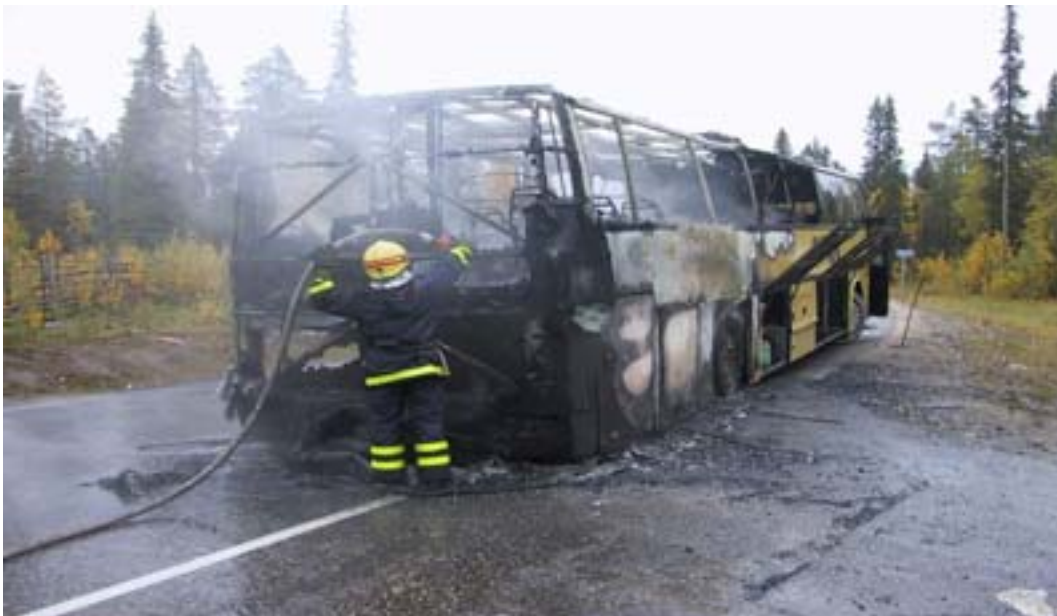
Auton peräosa ja koko matkustamo paloivat.

Kuva 9. Pahoin tuhoutuneen bussin jälkisammutus.

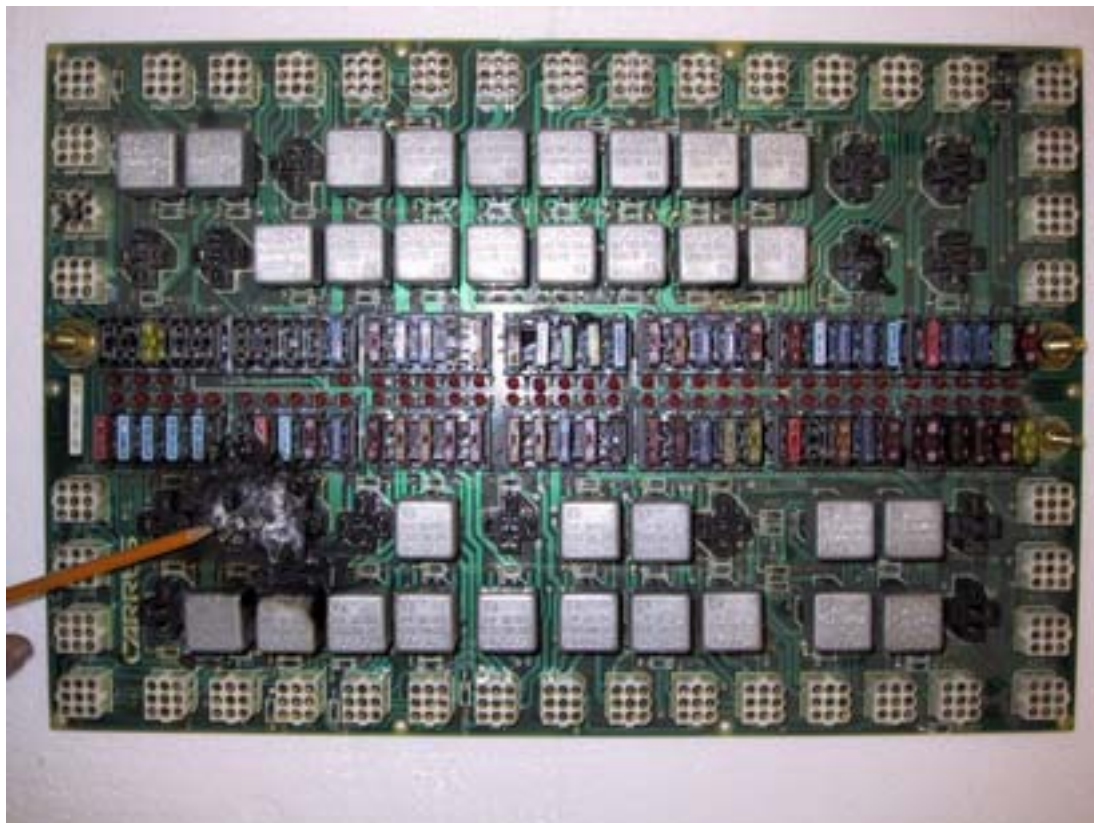
Kuva 10. Osittain palanut piirikortti.

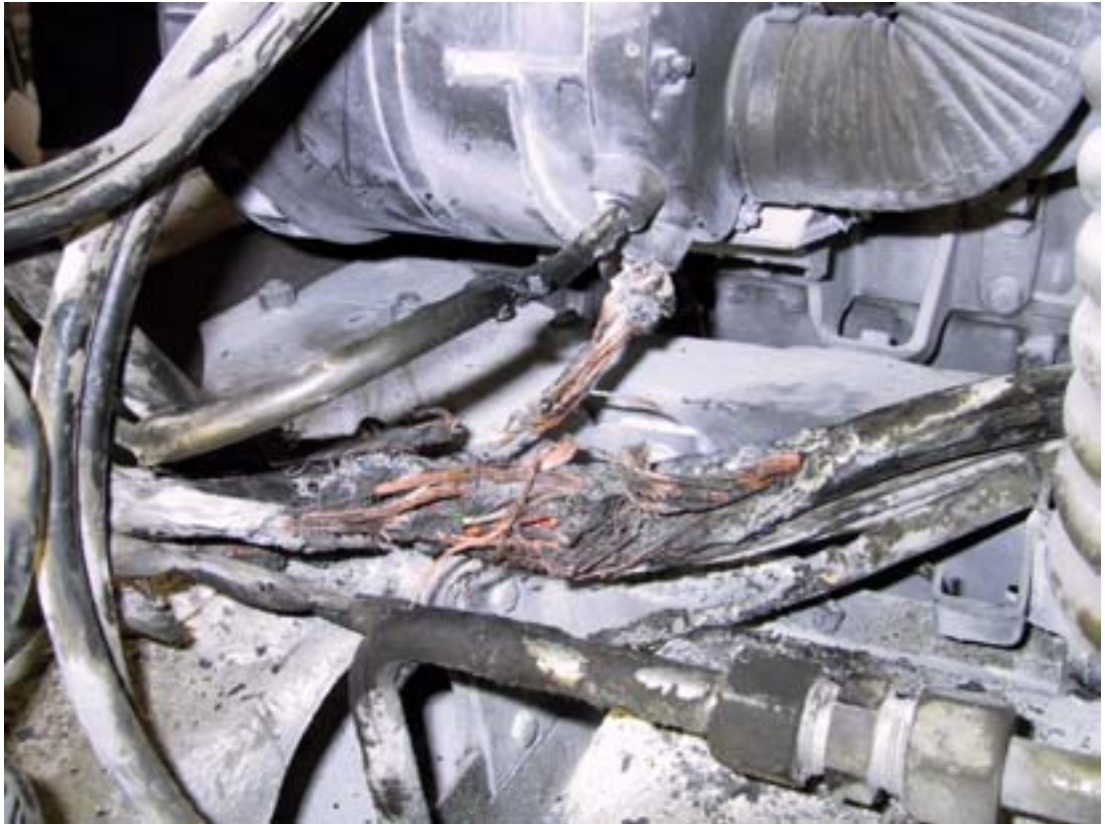
Laturilta lähtevät johdot vaurioituivat palossa.

*Kuva 11. Palaneita laturin kaapeleita.*

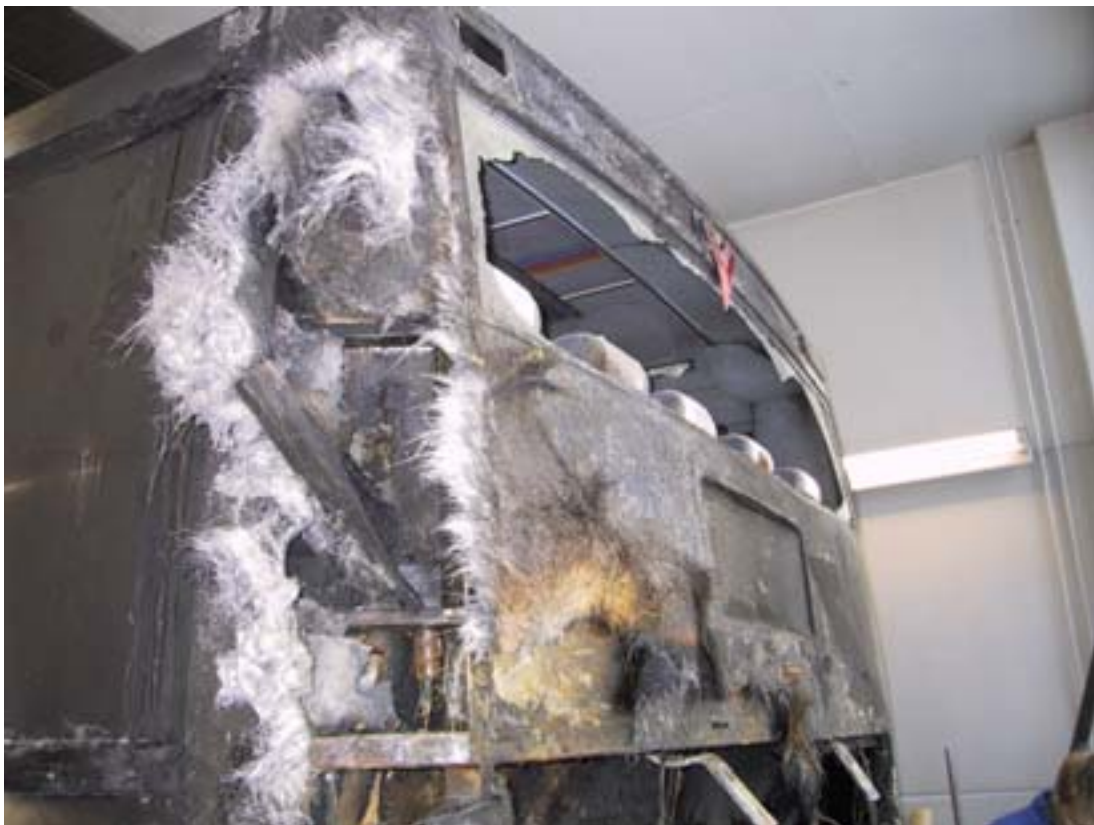
Auton moottoritila ja peräosa ulkopuolelta paloi pahoin. Tuli ei levinnyt matkustamoon.

*Kuva 12. Auton vaurioitunut taka-osa. Tuli ei levinnyt matkustamoon. Takaikkuna rikkoutui sammutettaessa paloa.*

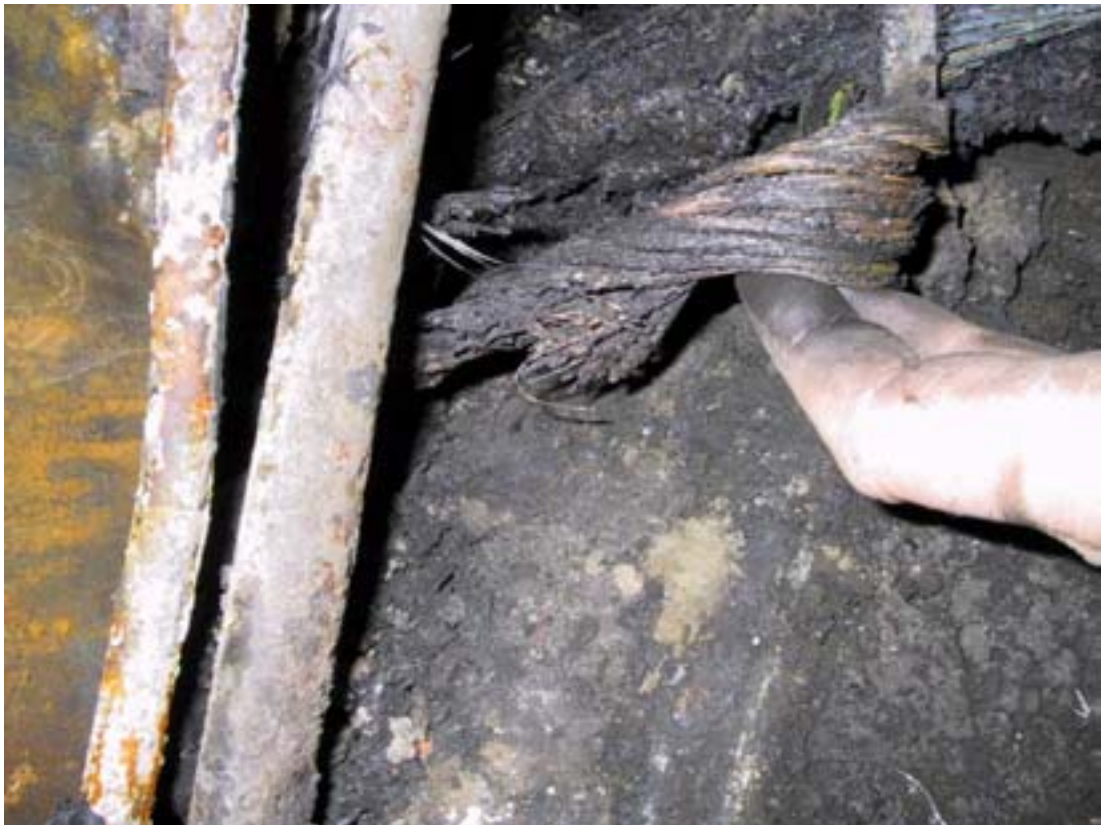
Palon aiheutti akulta starttimootorille tulevan kaapelin hankautuminen moottorin nostokorvakkeeseen ja siitä johtunut oikosulku.

Kuva 13. Poikki palanut akku-kaapeli.

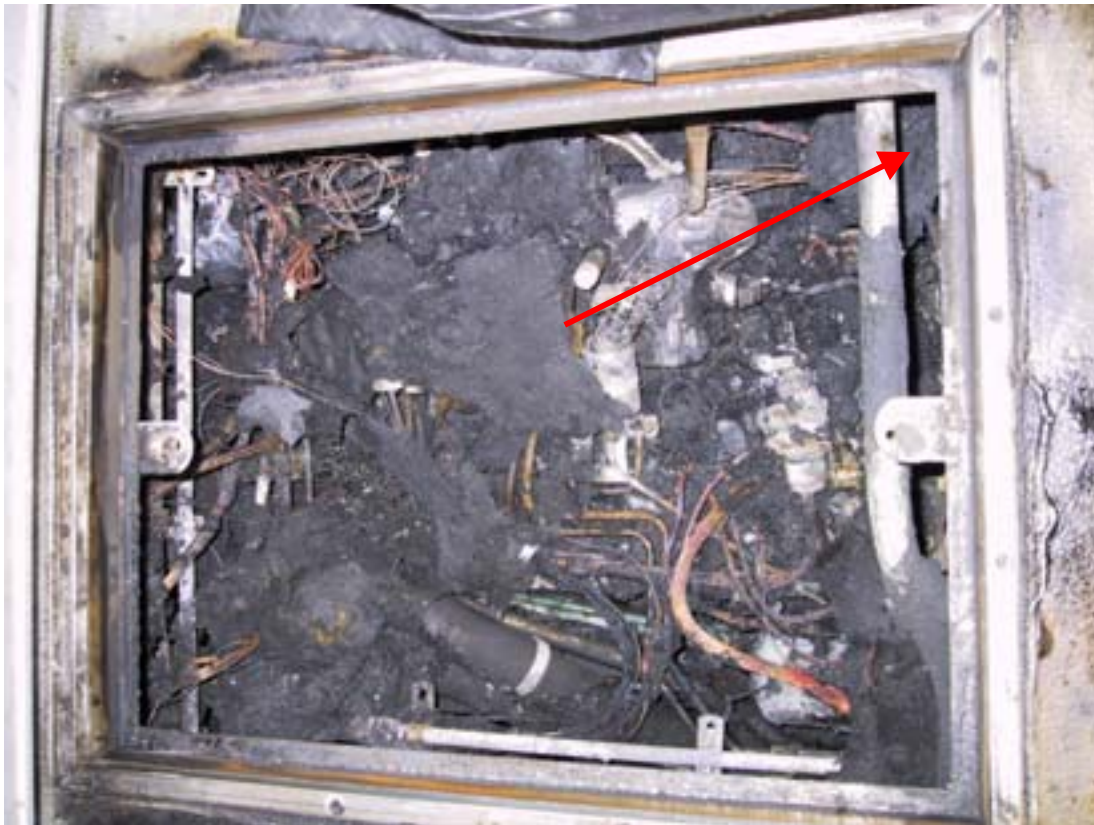
Vuoden 2000 bussipalojen tutkinnassa pystyttiin selvittämään toistuvia palonsyitä, joista yksi oli akun kaapelin hankautuminen moottorin nostokorvakkeeseen. Tästä syystä aiheutuneita paloja oli vuonna 2001 vielä kolme. Vuoden 2000 bussipalojen tutkimustaselostuksessa ongelma tuotiin selkeästi esille, joten on yllättävää, ettei varsin helposti korjattavaa vikaa ole poistettu.

*Kuva 21. Tyypilliset vauriot akun kaapelin hankauduttua moottorin nostokorvakkeeseen (Volvo B10B). Nuoli osoittaa oikosulkukohdan. Kuvattu moottorin huoltoluukusta.*
