Tutkintaselostus

B 5/2003 Y

Räjähdysmäinen tulipalo terästehtaalla Torniossa 19.9.2003

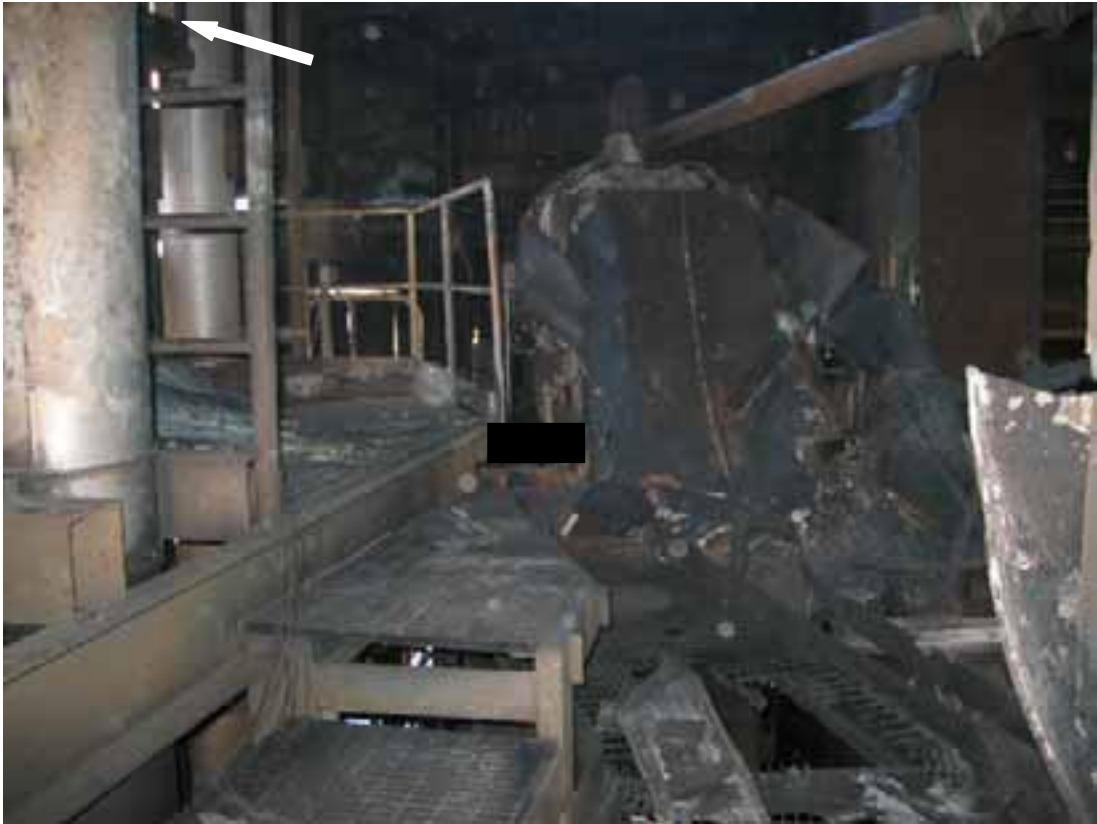
Kuva 4. Venttiilihuone tulipalon sammuttua. Työnjohtajat olivat avaamassa venttiileitä tasolla, joka on vasemmalta näkyvältä tasolta seuraava ylöspäin. (Kuva: Tornion poliisi)

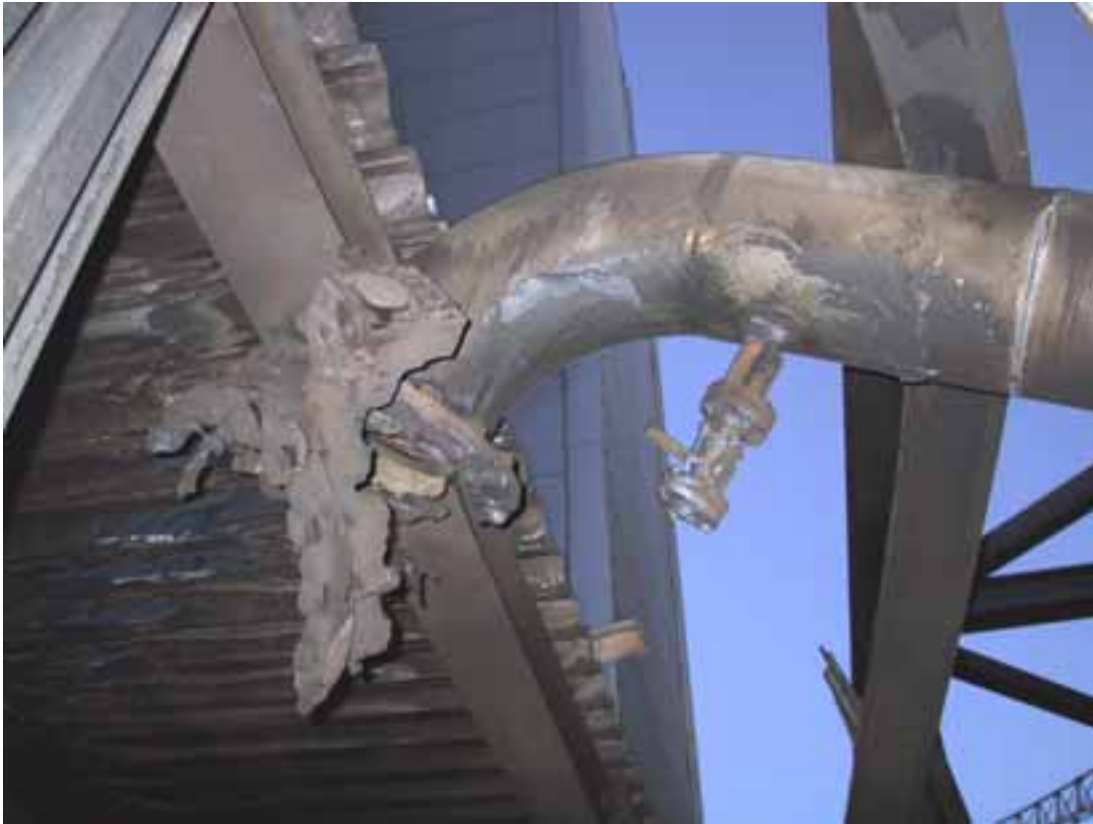
Kuva 6. Onnettomuusventtiilin yläpuolinen happiputki venttiilin jäänteineen taipui onnettomuudessa noin kolme metriä ylöspäin.

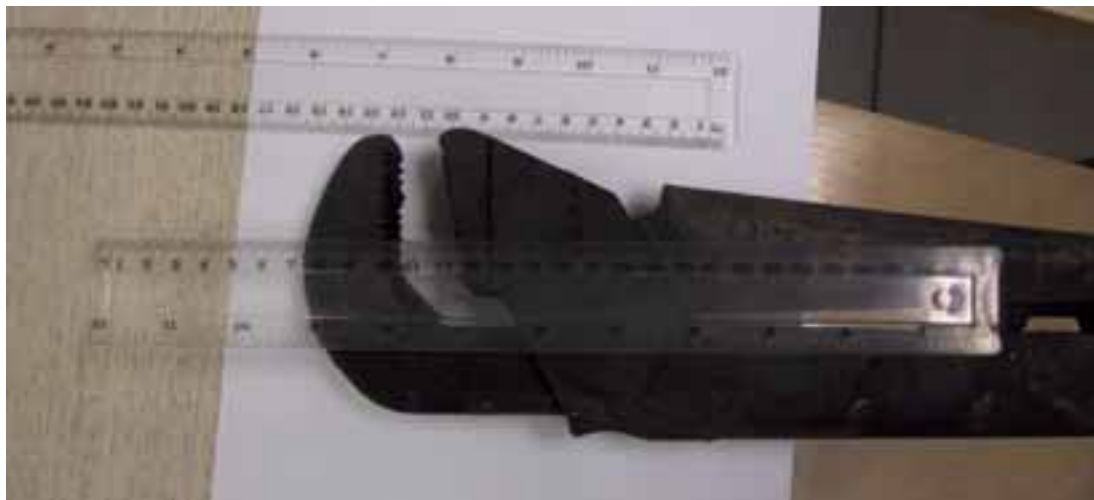
Kuva 7. Kuvassa putkipihdit, joilla onnettomuusventtiiliä yritettiin avata. Pihtien leuat ovat auki venttiilin käsipyörän akselin paksuuden verran.

Figure 7. Photo of the pipe tongs with which the men tried to open the accident valve. The jaws are as wide open as the valve hand wheel stem is thick.

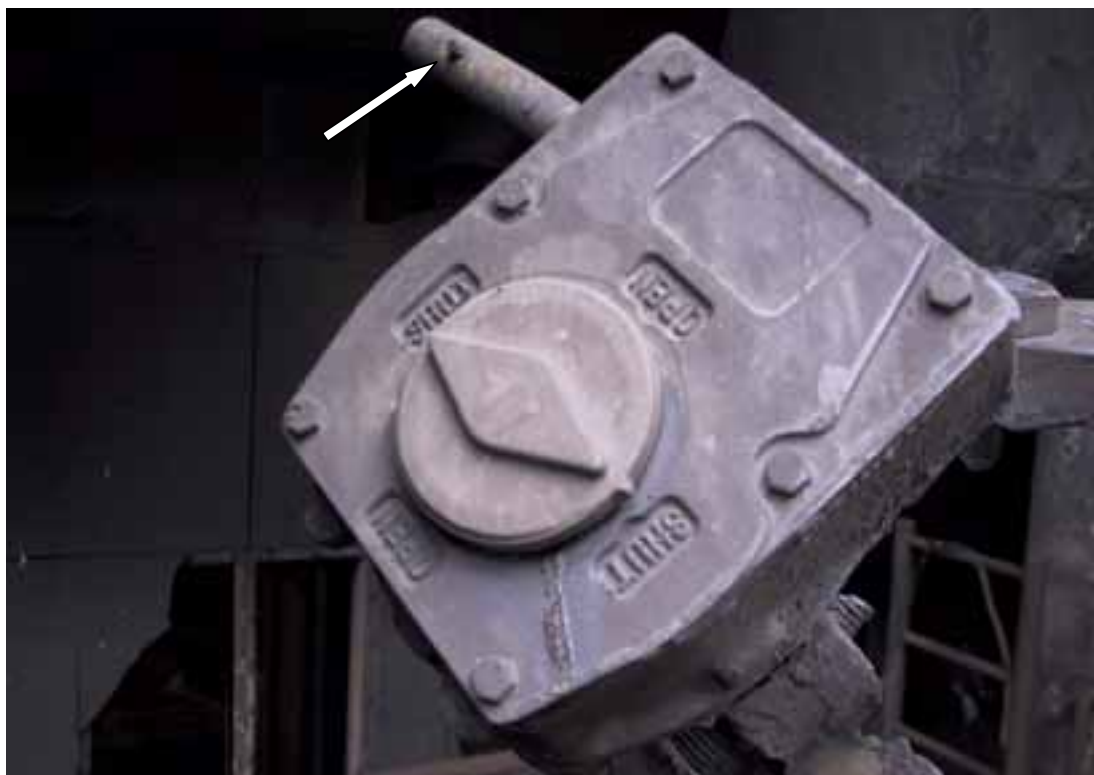
Palaneen happilinjan lähemmässä tarkastelussa todettiin onnettomuusventtiilin olleen vähän raollaan. Onnettomuusventtiilin kohdalla olleen, paineen tasaukseen tarkoitetun ohuen ohitushaaran palloventtiili oli kiinni-asennossa siten, että sen säätökahva ei ollut aivan ääriasennossaan. Onnettomuusventtiilin käsipyörän akselin sokan reiästä löydettiin katkennut ruuvi.

Kuva 8. Kuva venttiilin vaihteesta. Nuolen osoittamassa kohdassa käsipyörän sokan paikalla on katkennut ruuvi.

Figure 8. Photo of the valve gear. In the place of the hand wheel bolt pin there is a broken screw (where the arrow points).

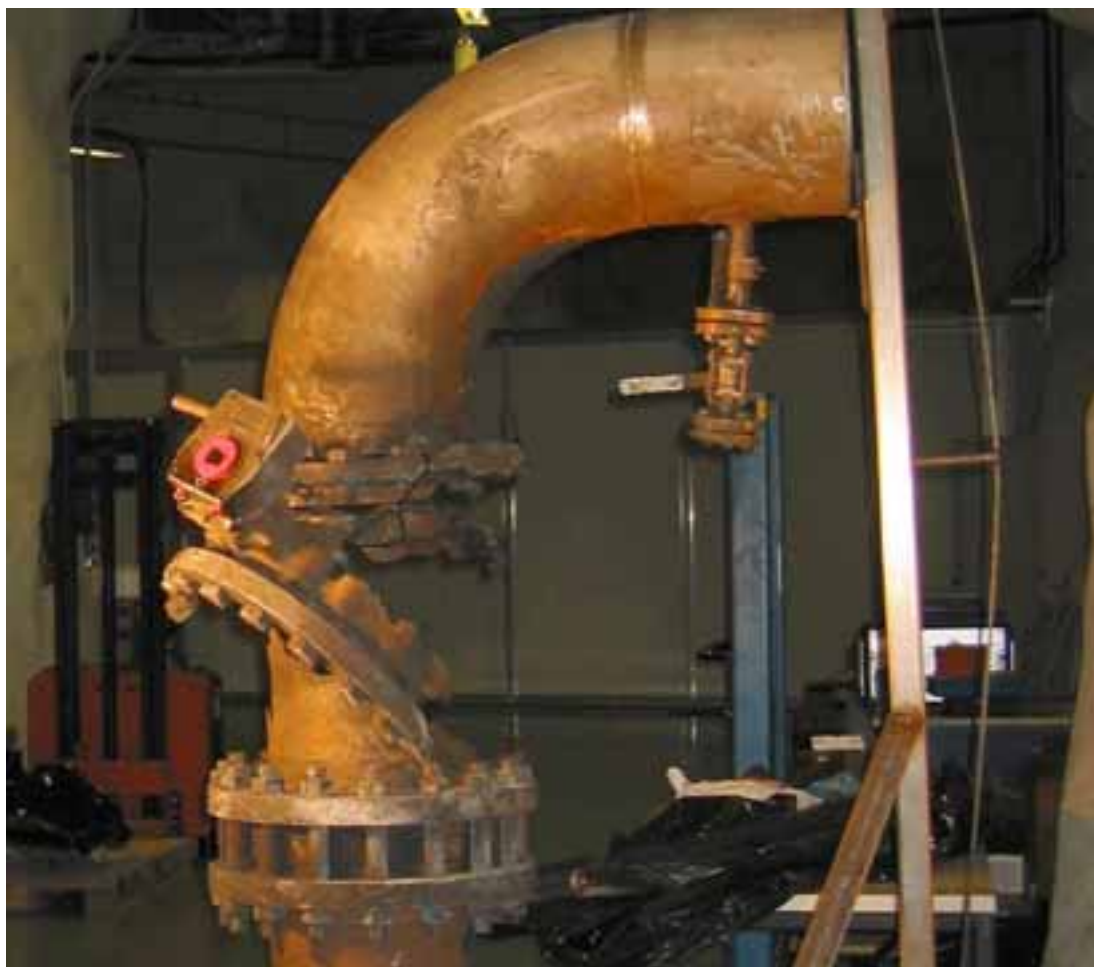
Venttiilin rungon palovauriot kasvoivat siirryttäessä kehää pitkin pois päin vaihteesta (kuva 14). Täysin puhki palanut rungon ja putken alue sijaitti likimain vaihteen vastakkai-

Kuva 14. Onnettomuuden jälkeen VTT:llä uudelleen koottu onnettomuusventtiili. Kuvassa näkyy ohituslinjan venttiili. Vaihteen keskellä näkyvästä keskiöstä on irtotettu muovinen osoitinkansi.

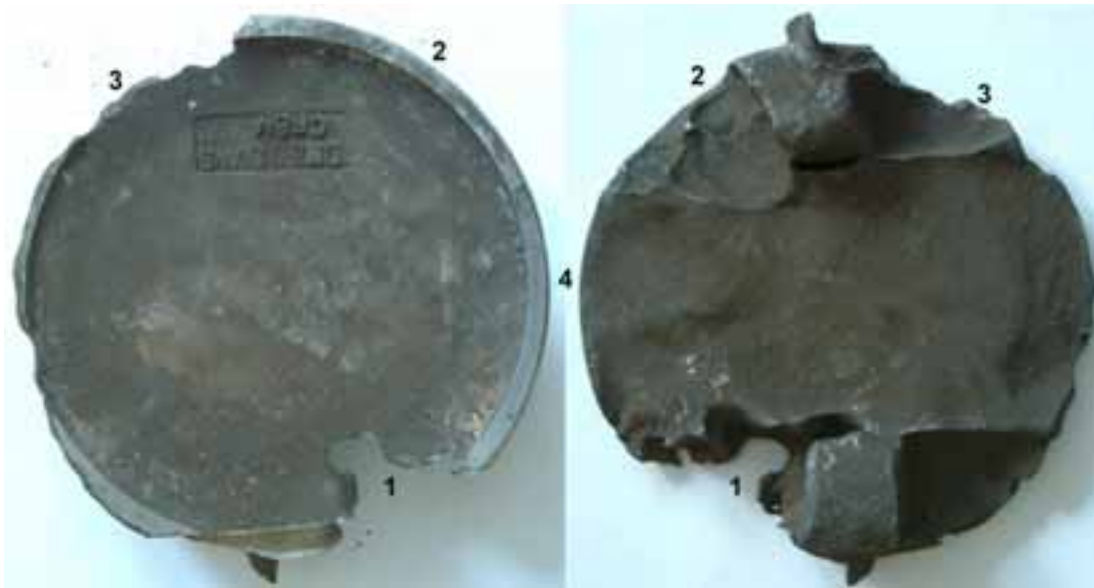
onnettomuusventtiilin paikan alapuolella noin kolme metriä sivussa. Läppä oli palanut puhki vaihteen puoleisen kara-akselin kohdalta ylävirtaan kääntyneessä läpän sektorissa (kuva 15, kohta 1). Läpän tiivistyspinta oli palanut myös vapaan akselin vierestä sektorista, jossa se oli kääntynyt ylävirtaan (kuva 15, kohta 2). Tältä alueelta vapaan akselin vierestä venttiilin runko oli palanut täysin pois (kuva 16). Läpän tiivistyspinta oli täysin palanut alavirtaan kääntyneellä läpän puoliskolla vaurion ollessa suurin vapaan akselin vieressä (kuva 15, kohta 3). Tiivistyspinta oli ehjä ylävirtaan kääntyneen puoliskon keskellä (kuva 15, kohta 4).

Kuva 15. Venttiilin läppä ylhäältä (vasemmalla) ja alhaaltapäin valokuvattuna. Vasemmassa kuvassa läpän oikea puolisko on auki asennossa ylävirtaan päin ja vasen puolisko painuneena alavirtaan. Vaihteen puoleisen akselin eli kara-akselin tynkä on kuvissa alhaalla.

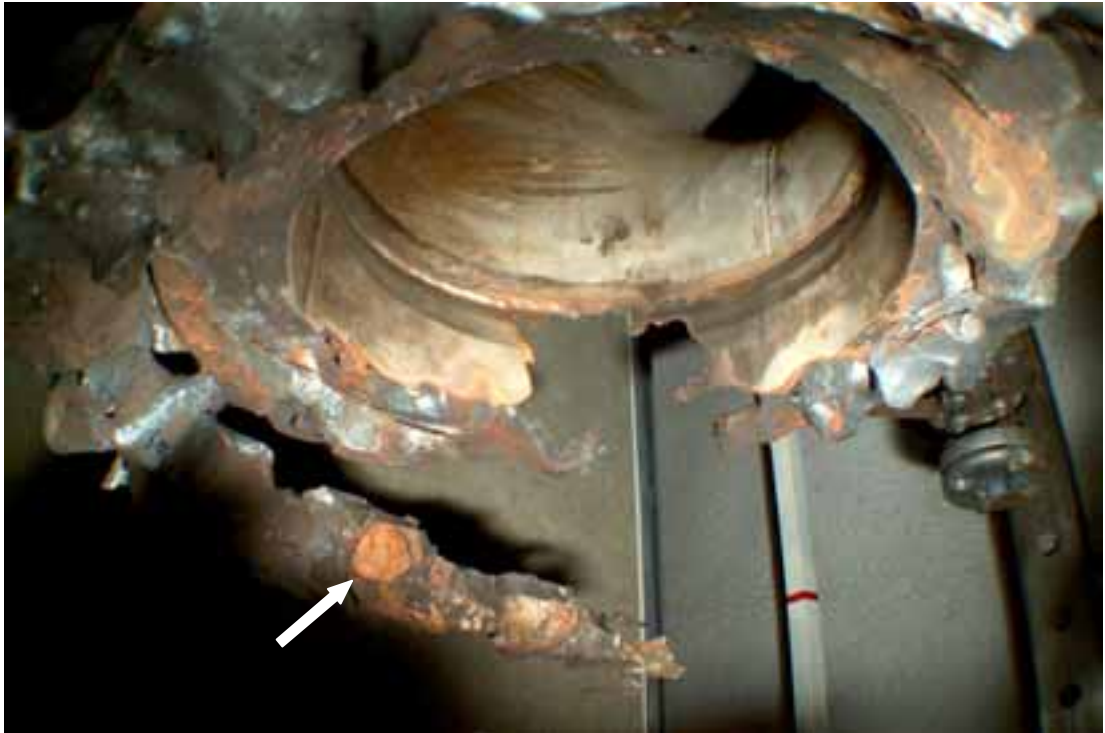
sella puolella vapaan akselin vieressä alueella, jossa läppä oli kääntynyt ylävirtaan (kuva 16). Täällä läpän puoleinen laakeriholkki ja akseli sen kohdalla olivat palaneet pois lähes kokonaan. Akselia ja holkkia oli vähän jäljellä vain ylävirran puolella. Laakeriholkkin alapuoli ja akselia ympäröivä rungon alapuoli olivat palaneet pois. Paljastunut akselin kohta oli palanut jonkin verran ja pintaan oli tarttunut palamistuotteita (kuva 16). Vaihteen puolella oleva laakeriholkki ja akseli olivat palaneet pois virtausaukon puoleisesta päästä, mutta täällä akselin alapuoli ja runko olivat jäljellä. Runko oli palanut kara-akselin alueella pääsääntöisesti vain virtauskanavan pinnalta. Venttiili oli palanut yläpuoleltaan eli päätiivisteiden alueelta melko täydellisesti joka suuntaan.

Kuva 16. Venttiilin runko paloi onnettomuudessa eniten läpän vapaan akselin läheltä. Edelleen rungon sisällä oleva vapaan akselin tynkä on osoitettu nuolella.

Figure 16. In the accident the valve body was burnt most in the area near the free stem of the disc. The arrow points at the free stem stub inside the body.

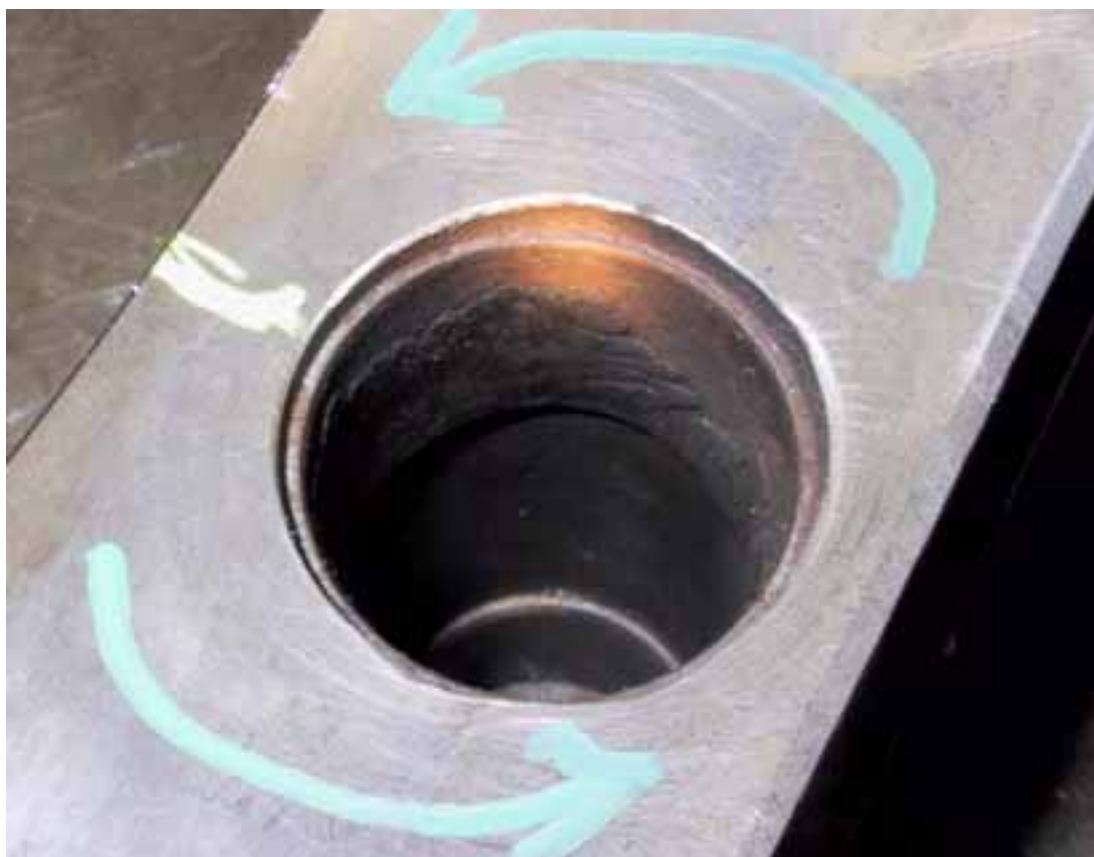
PTFE-pinta oli kadonnut usean millimetrin leveydeltä laakeriholkin koko virtauskuilun puoleisesta päästä. Alue, jolta PTFE-pinta oli kadonnut kasvoi siirryttäessä laakeriholkin kehää pitkin pois suurimman pintapaineen alueelta kuten kuva 21 osoittaa.

Kuva 21. Koeventtiilissä havaittu rikkoutunut PTFE-laakeripinta. Venttiilin avaussuunta on merkitty nuolilla ja keltaisella viivalla suunta, johon akseli painuu paineen vaikuttaessa venttiilin läppään.

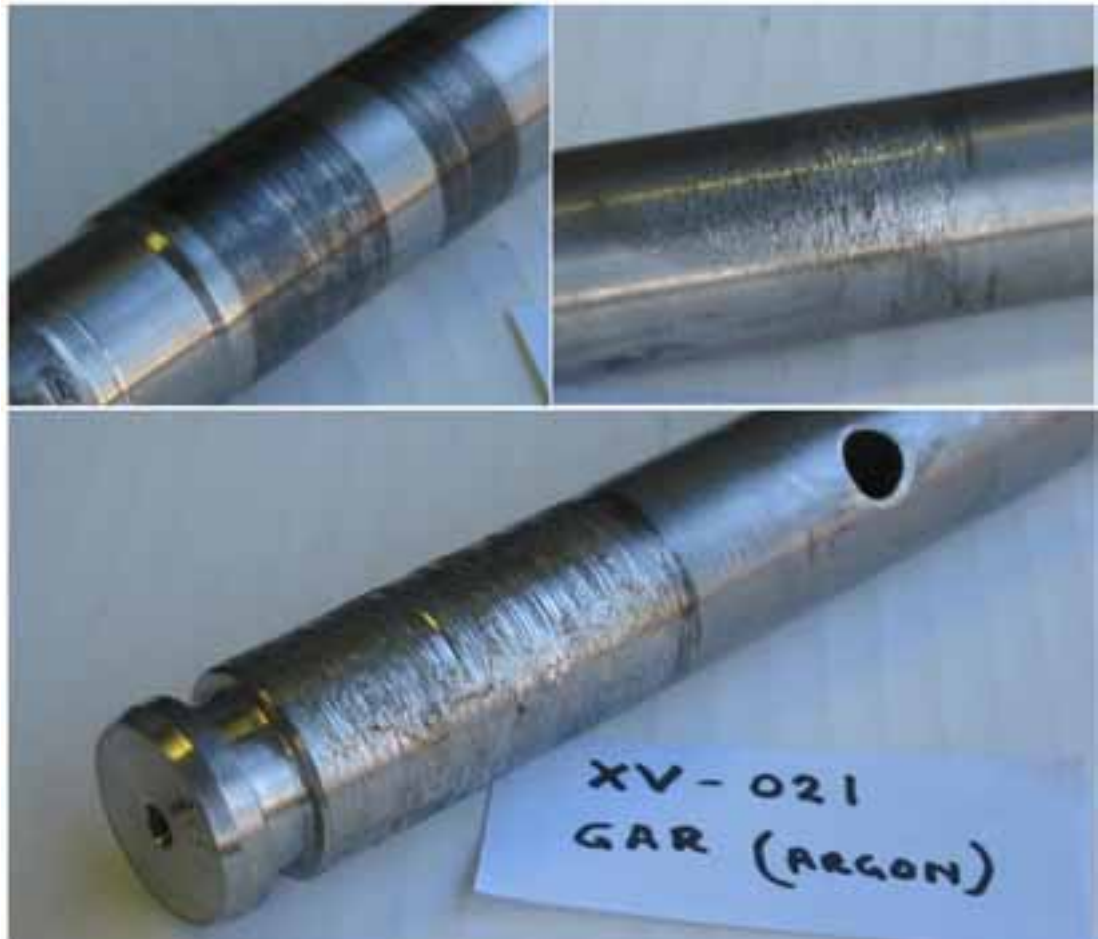
Lisäksi syksyllä 2004 irrotettiin sulatto 2:n kaasunjakohuoneessa noin 20 eri prosessi-kaasujen läppäventtiiliä. Venttiileitä purettaessa todettiin, että lähes kaikkien venttiilien laakeripinnat olivat vaurioituneita. Samalla todettiin, että kromikonvertterin kaasunjakohuoneessa kolme läppäventtiiliä vuoti, koska pitkulaiset kappaleet olivat aiheuttaneet hiertymiä tiivistepintoihin. Venttiileitä ei saatu tiiviiksi ja ne vaihdettiin uusiin.

- Kuva 23.** Vaurioita argonputkiston venttiileiden akseleissa. Kuvan akselien laakeroinnissa ei ollut PTFE-liukupintaa vaan laakerointi oli metallia. Lisäksi venttiilien käyttö oli ollut erilaista eli niitä avattiin ja suljettiin hyvin usein.
- Bild 23.** Skador på ventillaxlar i argonledningarna. Axellagren på bilden hade inte glidytor i PTFE; lagrens glidytor bestod av metall. Dessutom användes ventilerna på ett annat sätt. De öppnades och stängdes mycket ofta.
- Figure 23.** Damage in the valve stems of the argon piping. The stem bearings in the photo did not have a PTFE sliding surface; the bearings were made of metal. In addition to that, the use of the valves had been different. They were opened and closed very frequently.

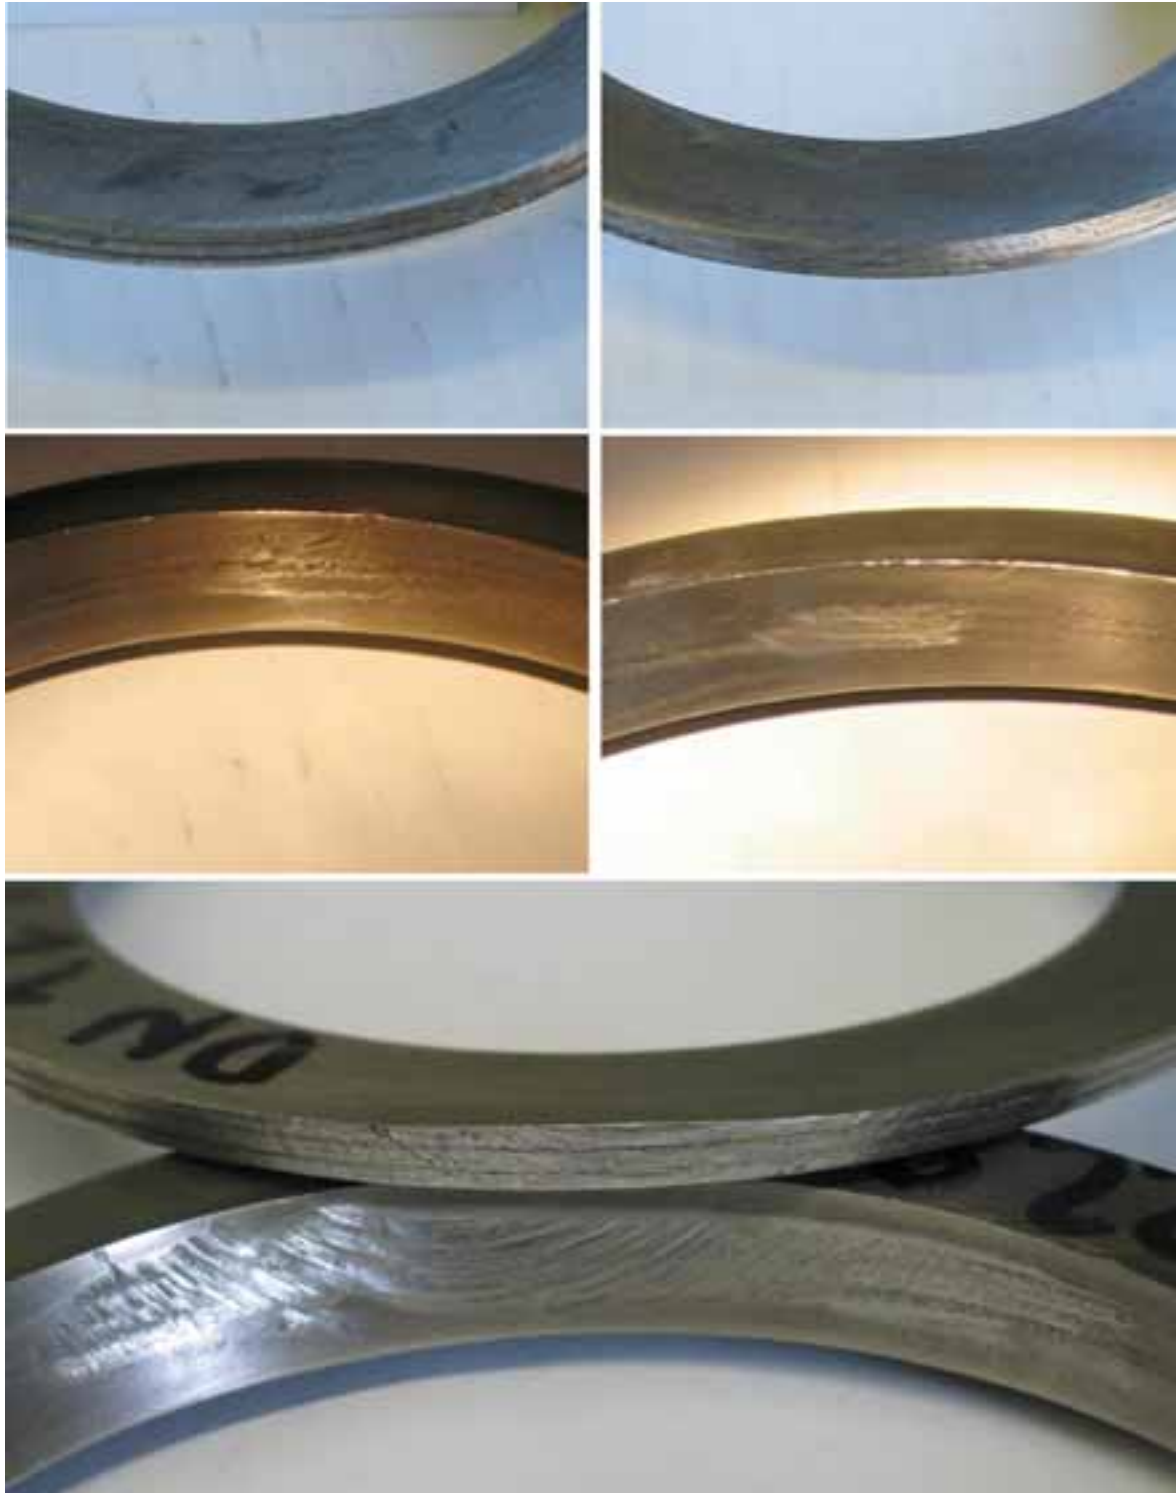
Kuva 24. Vaurioitumisjälkiä kolmessa tehtaan argonputkiston venttiilissä. Kuvissa näkyy läpän ja venttiilin rungon metallitiivistepintojen toisiaan vastaavat vauriot.
