Tutkintaselostus

B 2/2005 Y

Marketin sisäkaton putoaminen Sysmässä 27.4.2005

Onnettomuustutkintakeskus
Centralen för undersökning av olyckor
Accident Investigation Board

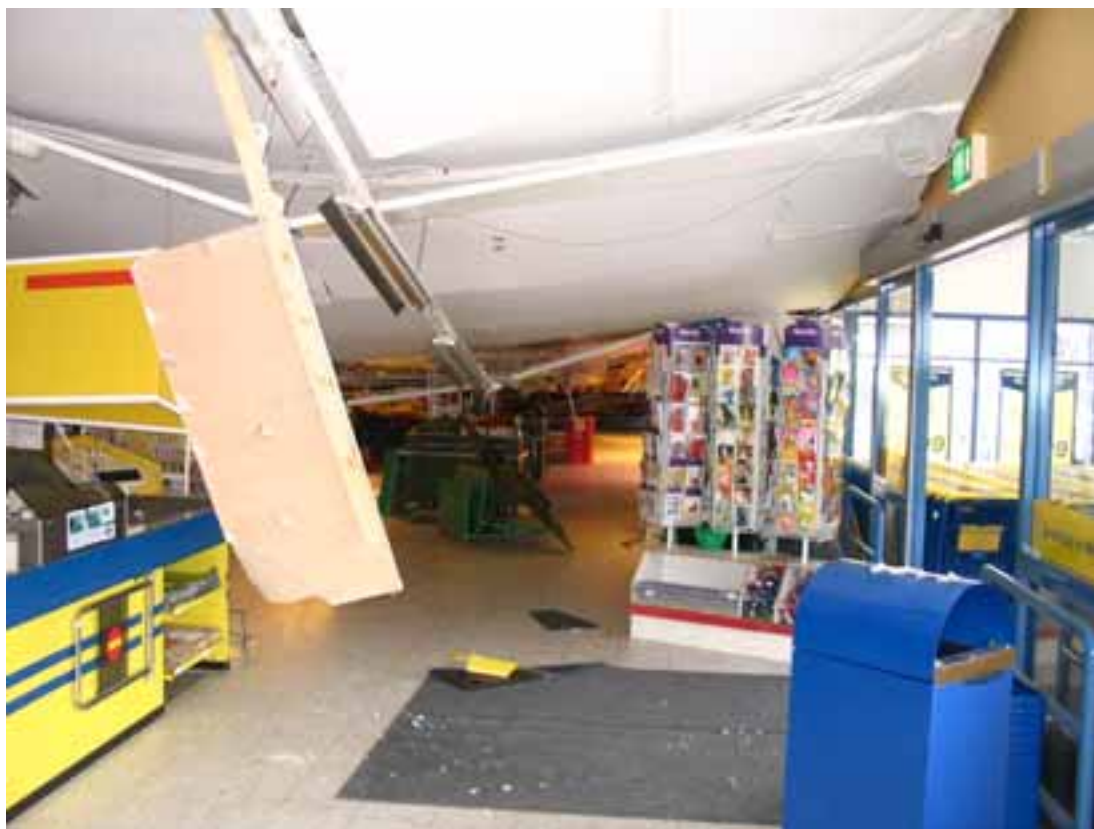
Sisäkatto jäi suurimmassa osassa myymälää 2,1 metrin korkuisten kalustehyllysten varaan, kassojen kohdalla 2,8 metrin korkuisten pylväsmäisten asennuskourujen varaan ja osittain sähkökaapeleiden ja kylmälaiteputkien varaan. Alimmillaan sisäkatto oli hedelmäosaston kohdalla noin 1,8 metrin korkeudella, mutta ripustukset kuten valaisimet, ilmanvaihtokanavat ja käytäväopasteet olivat selvästi alempana. Sähköt eivät katkenneet ja valot jäivät päälle niihin valaisimiin, jotka säilyivät ehjinä.

Kuva 3. Pudonnut sisäkatto katsottuna sisäänkäynnin luota. Keskellä kalusteita, joita kalusteasentaja oli asentamassa.

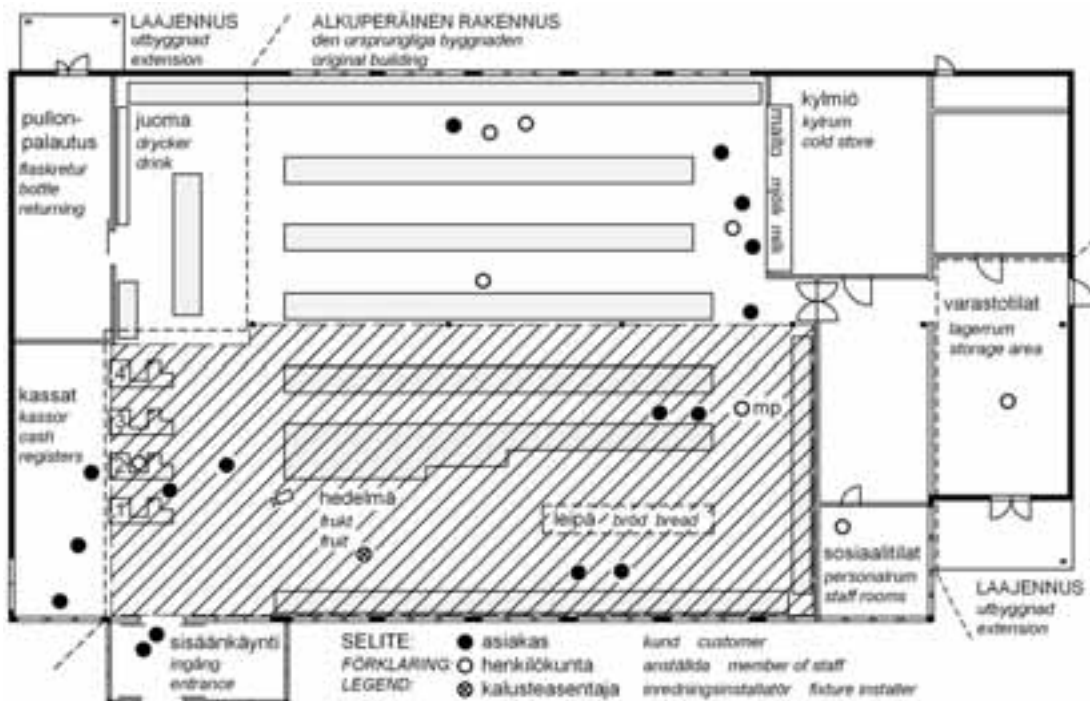
Kuva 4. Myymälärakennuksen pohjapiirros, johon on merkitty rakennuksessa olleiden henkilöiden sijoittuminen sisäkaton putoamisen alkaessa. Vaurioalue on esitetty vinoviivituksella. Putoaminen alkoi läheltä kalusteasentajaa.

Figure 4. Floor plan of the building marked with locations of people inside the building when the inner ceiling started to collapse. The damaged area is indicated with lines. The ceiling started to collapse near to where the fixture installer was working.

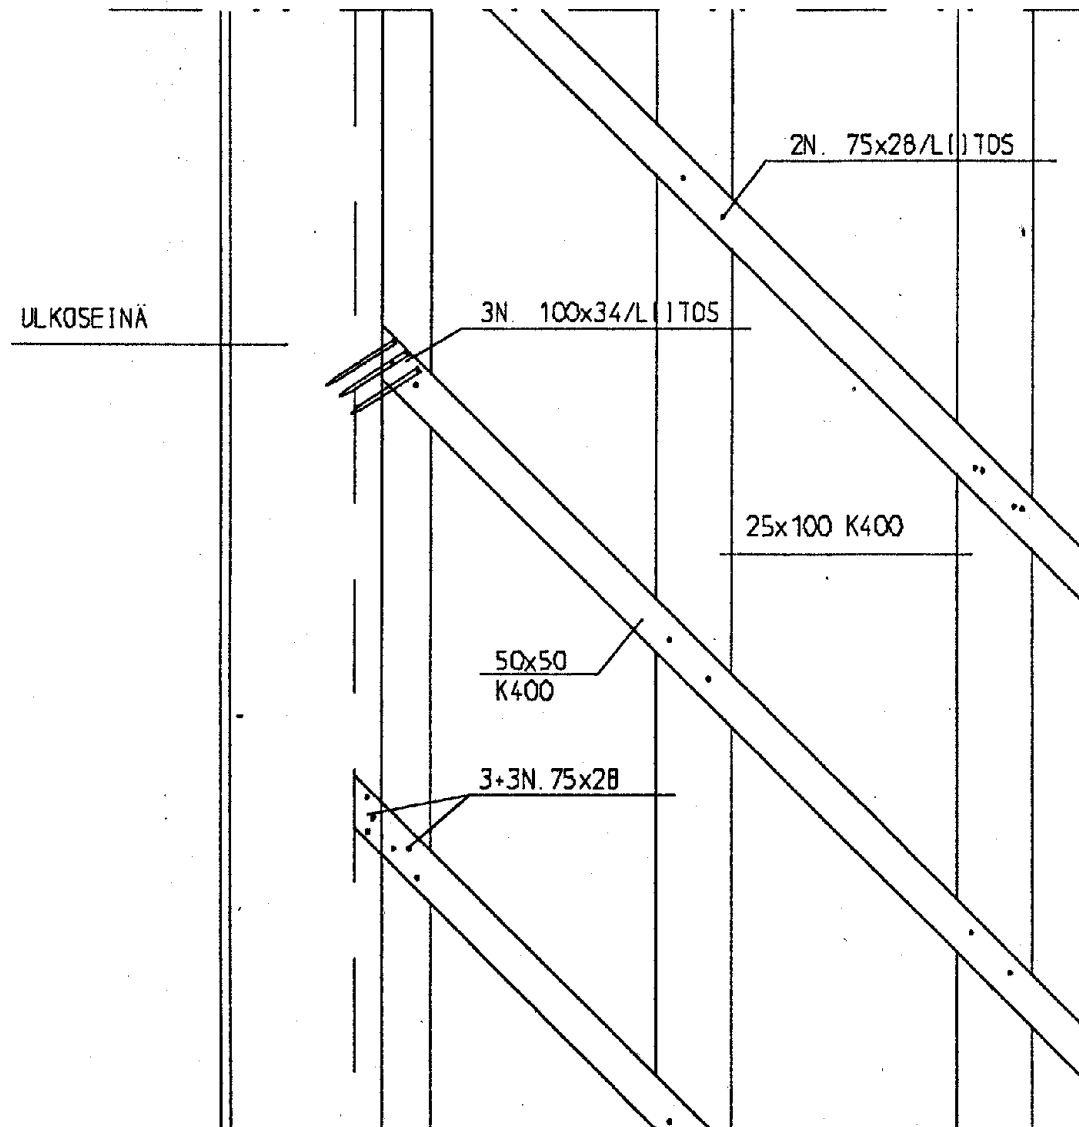
Kuva 5. Yksityiskohta katon tasopiirustuksesta.

Figure 5. A detail of the ceiling drawing.

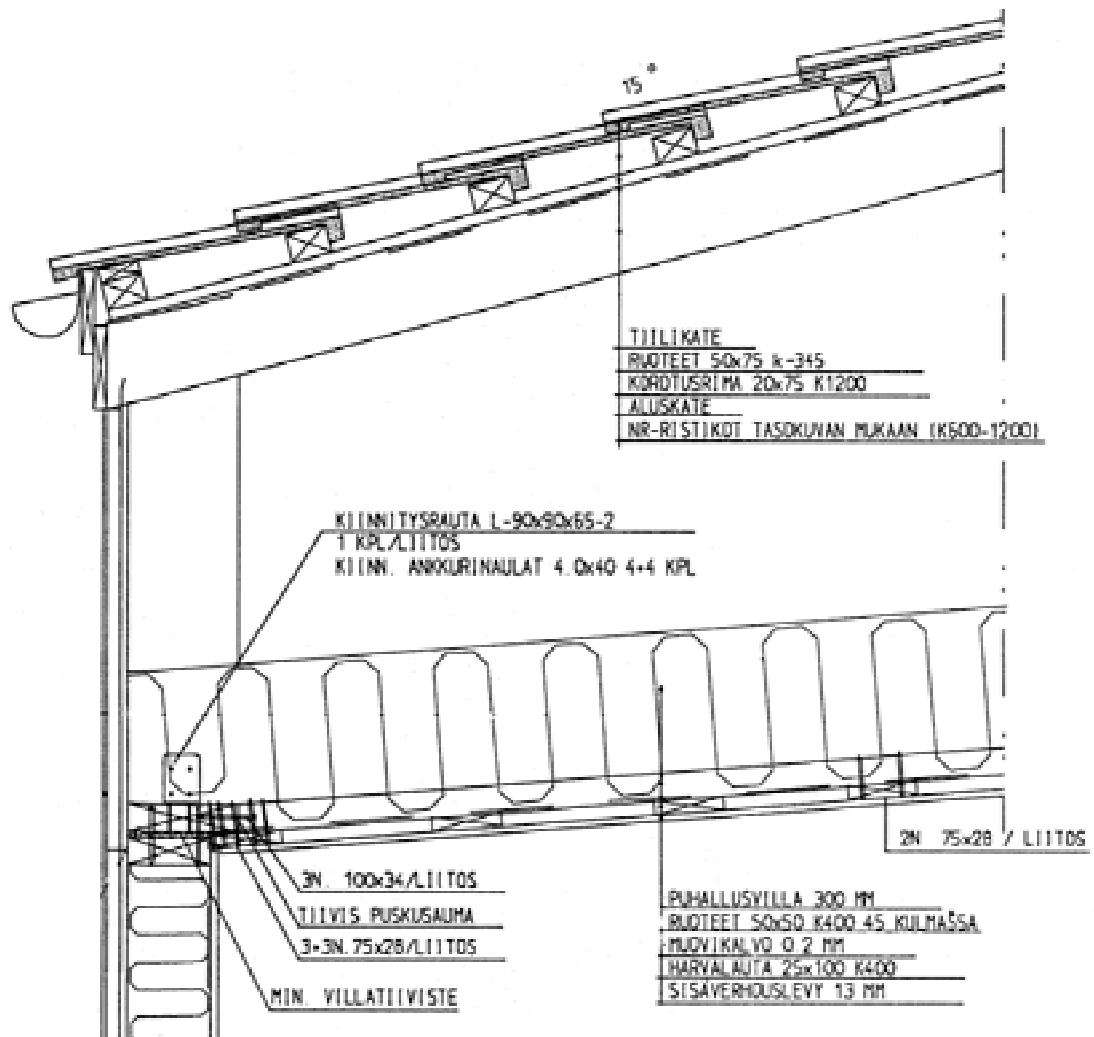
Kuva 6. Leikkaus suunnitellusta sisäkattorakenteesta. Toteutettu rakenne poikkesi suunnitelmasta siten, että harvalaudoitusta oli ristikoiden suuntainen ja laudan paksuus oli 25 mm sijaan 22 mm. Lisäksi höyrynsulkumuovi oli 50 mm x 50 mm rimojen yläpuolella ja naulaus oli tehty käsin naulattavien langanaulojen sijaan konenauloin.

Figure 6. A cutaway drawing of the inner ceiling structure design. The actual structure had sparse boarding in the direction of the roof trusses and the board thickness was 22 mm instead of 25 mm. Furthermore, the steam trap plastic was above the 50 mm x 50 mm battens and the nailing was done with a compressed air nail gun instead of manual nailing.

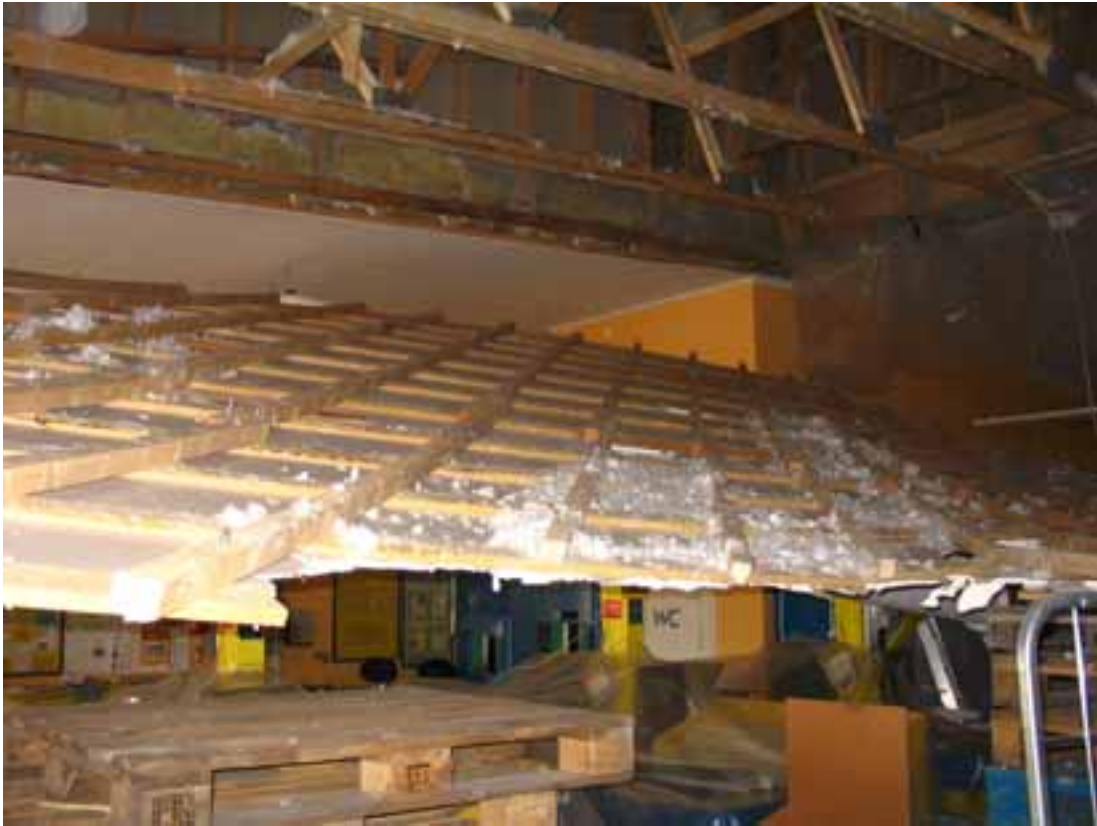
Kuva 7. Pudonnut sisäkatto yläpuolelta. Höyrysulku ja puhallusvilla on poistettu katon päältä.

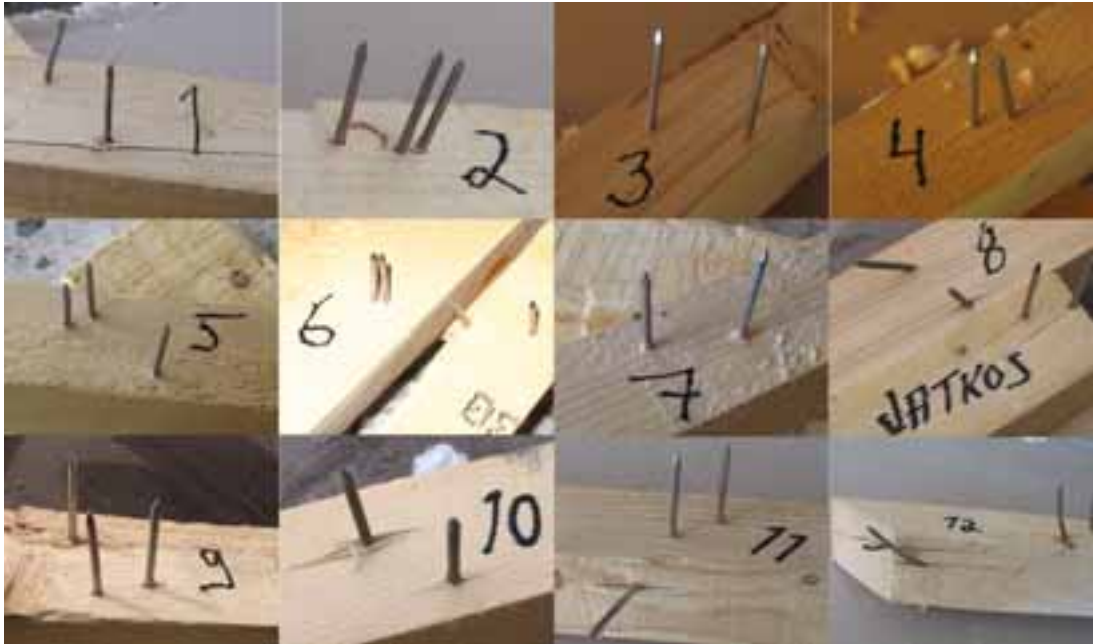
Nalaus oli tehty pääosin huolellisesti. Muutamista koolausrimojen kiinnityskohdista puuttuivat naulat kuitenkin kokonaan. Joissakin liitoksissa osa nauloista oli niin lähellä kattoristikon alapaarten reunaa, että naulauskohdassa oli halkeama.

Kuva 8. Irronneita koolauksen naulaliitoksia.

Ulkoseinään nähden 45 asteen kulmassa olleiden rimojen päät oli nauhattu samoilla konenauloilla. Nauloja oli käytetty 2–3 kussakin liitoksessa. Kuvan 8 oikeassa alakulmassa näkyy ulkoseinään liittynyt riman pää, joka on haljennut nauhauksen kohdalta. Halkeaminen tapahtui mahdollisesti vasta katon putoamisen yhteydessä.

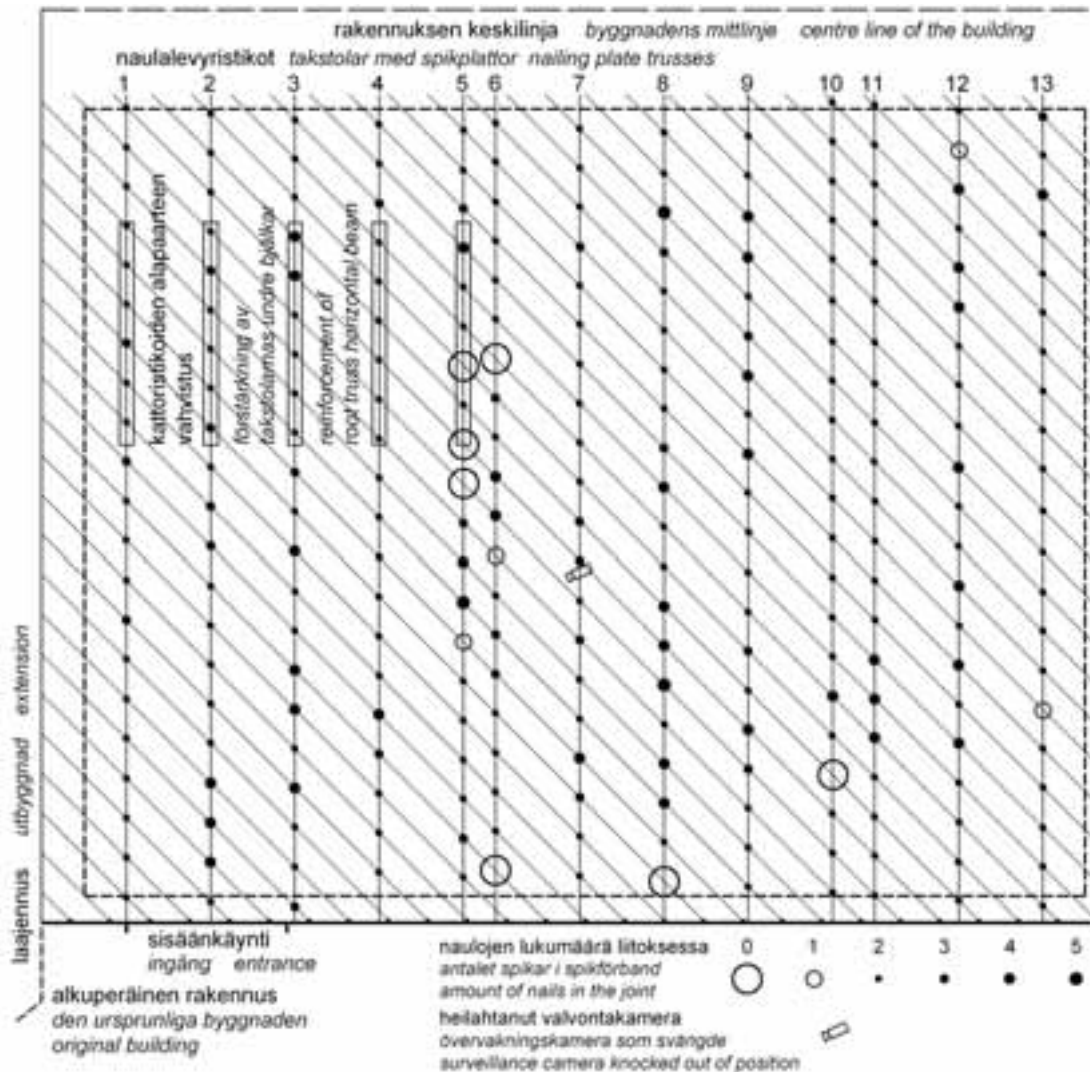
Kuva 9. Koolauksen naulaliitokset. Tutkitun alueen raja merkitty katkoviivalla.

Figure 9. The batten nailings. The area investigated is marked with a broken line.

Tutkintalautakunta tutki vaurioalueen kassojen puoleisesta reunasta alkaen 13 kattoristikon alapuolelta tehty naulaliitokset. Tutkittu alue käsitti liitokset ulkoseinän läheisyydestä yli 11 metrin päähän ulkoseinästä. Alueen koko oli 160 neliometriä.

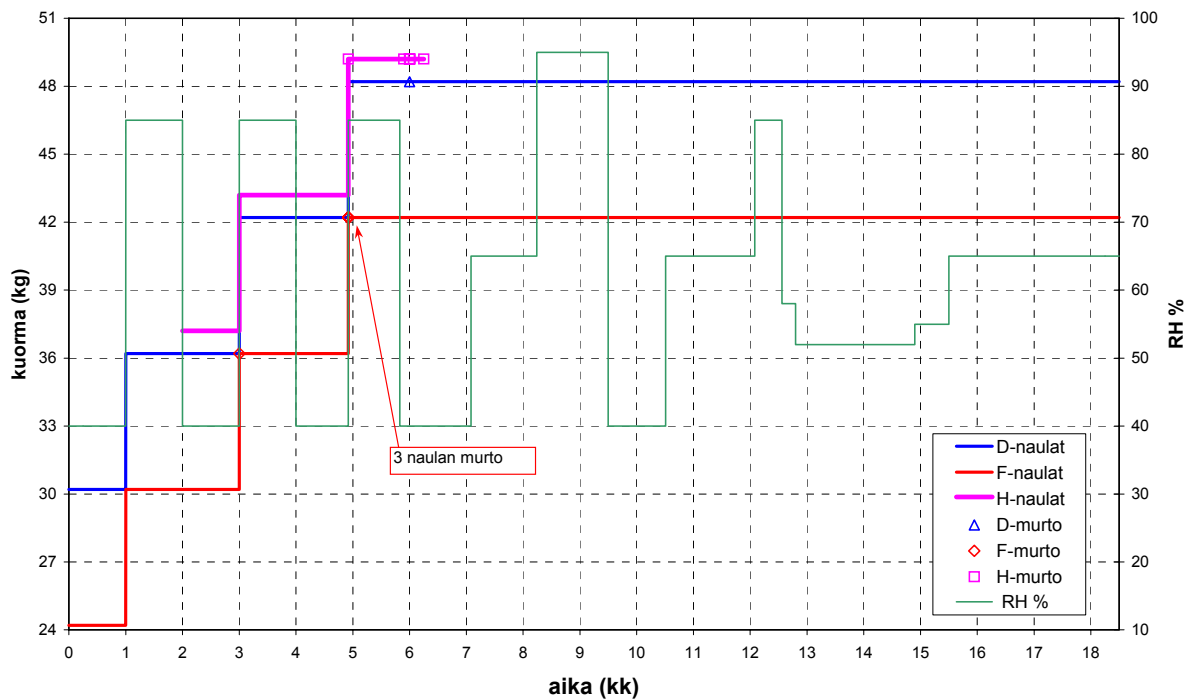
Kuva 6. Kosteus- ja kuormitussyklit sekä naulojen murtoajankohdat.

Naulojen tartuntamurtojen ajankohdat on esitetty kuvassa 6. Taulukoissa 4–6 on esitetty viimeisen ja sitä edeltäneen kuormitussyklin kestoajat. Kaikissa murtumiset olivat naulan tartunnan peittämisestä johtuvia ulosvetomurtoja. Naulojen myötäämistä tai puun halkeamista ei havaittu. Naulojen tartuntamurrot tapahtuivat joko kuormituksen nostovaiheessa tai välittömästi sen jälkeen 10 min kuluessa tai kostutussykliä seuranneen RH40-kuivasyklin alkuvaiheessa 4,5–6 viikon kuluttua siitä, kun kuormitusta oli viimeksi nostettu (ks. kuva 6).
