## Tutkintaselostus

B2/2006Y

# **Kauppakeskuksen katon sortumisvaara Savonlinnassa 31.3.2006**

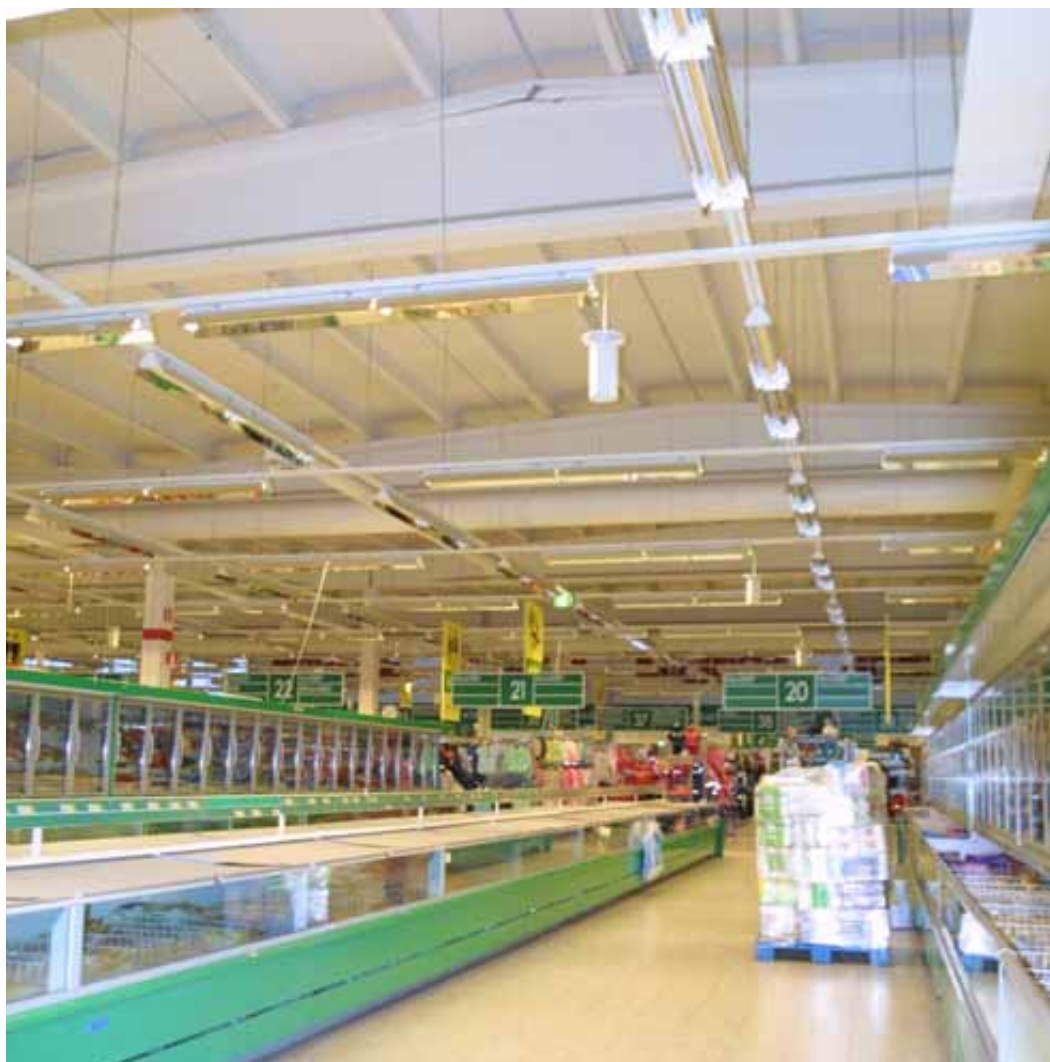
*Kuva 4. Murtuma palkissa. Kuvassa näkyy myös autonkuljettajan tuoma tavaralava. (Kuva poliisin tekniikka.)*

*Figure 4. Rupture in the beam. The picture also displays the pallet delivered by the driver. (Photo: Police Technical Department.)*

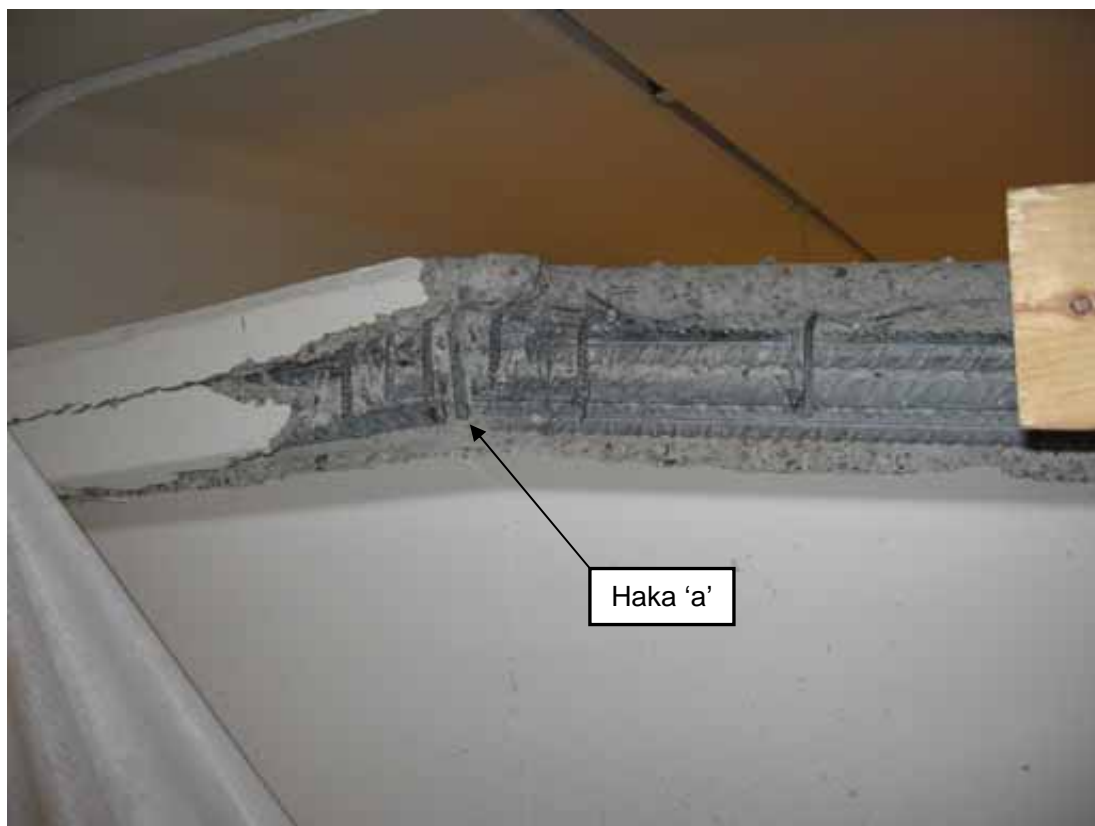
*Kuva 7. Eniten vaurioituneen palkin ylälaippa purkamisen jälkeen. Haka 'a' jää päätan-  
kojen päiden väliin.*

*Figure 7. The upper flange of the most damaged beam dismantled. Stirrup 'a' is located between the ends  
of the main bars.*

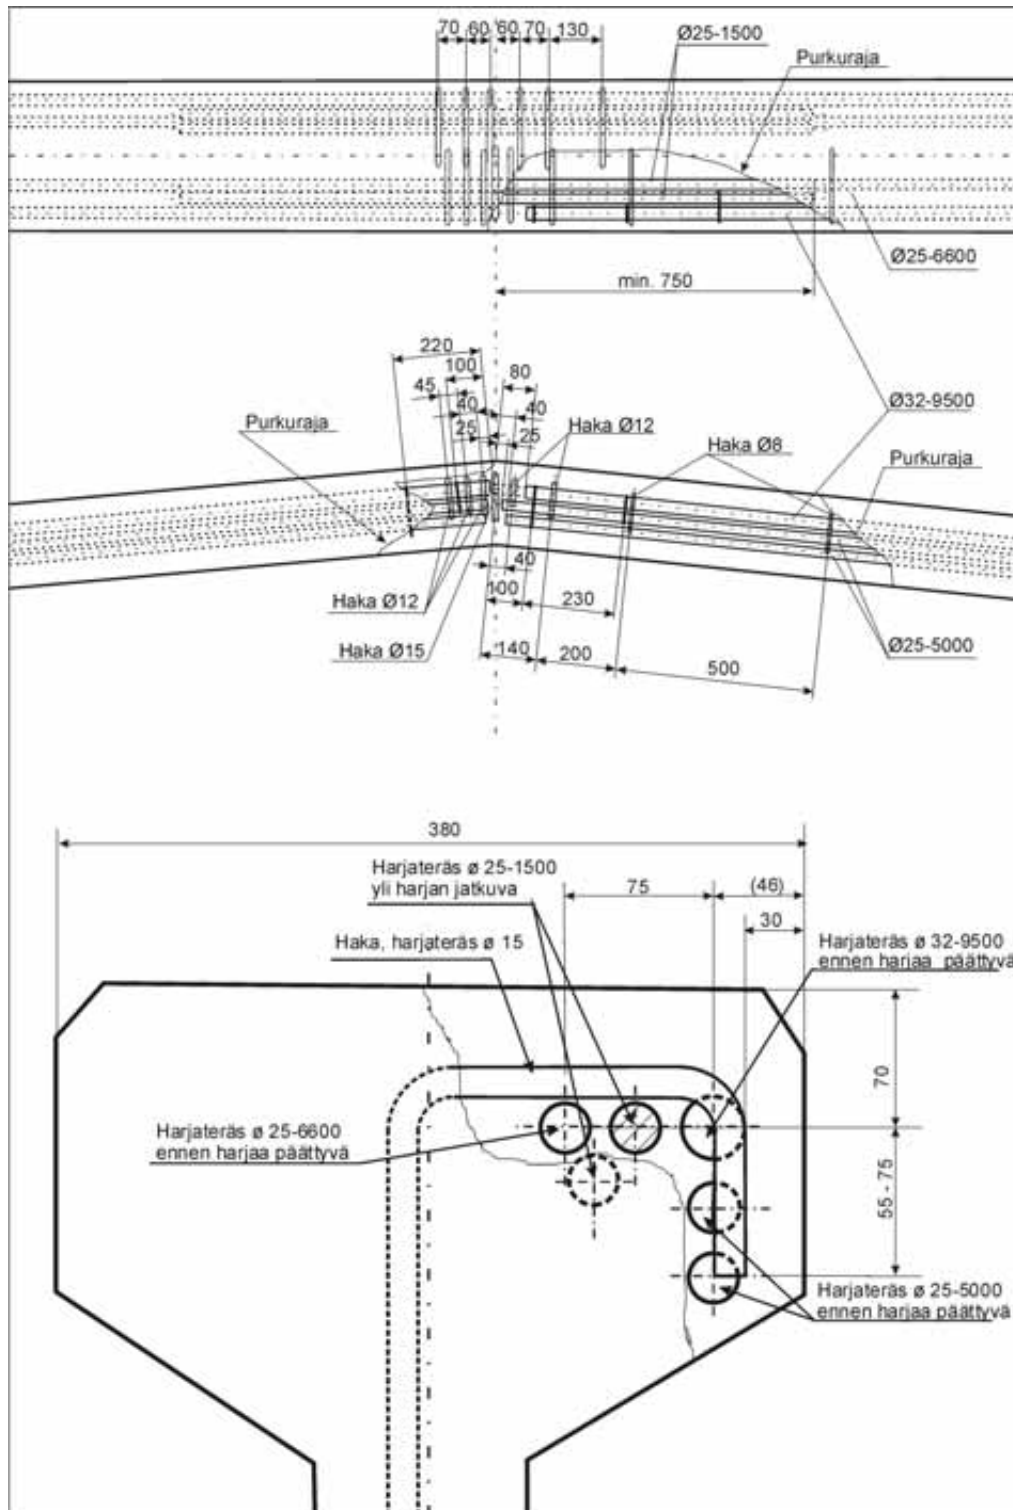
Kuva 8. Havainnekuva eniten vaurioituneen palkin ylälaipan terästen sijoituksesta. Kuvaan piirretty haka Ø15 on merkitty kuvassa 7 tunnuksella haka 'a'.

Figure 8. Illustrative diagram of the observed locations of the reinforcing in the upper flange of the most damaged beam. The drawn stirrup (Ø15) is marked with 'a' in figure 7.

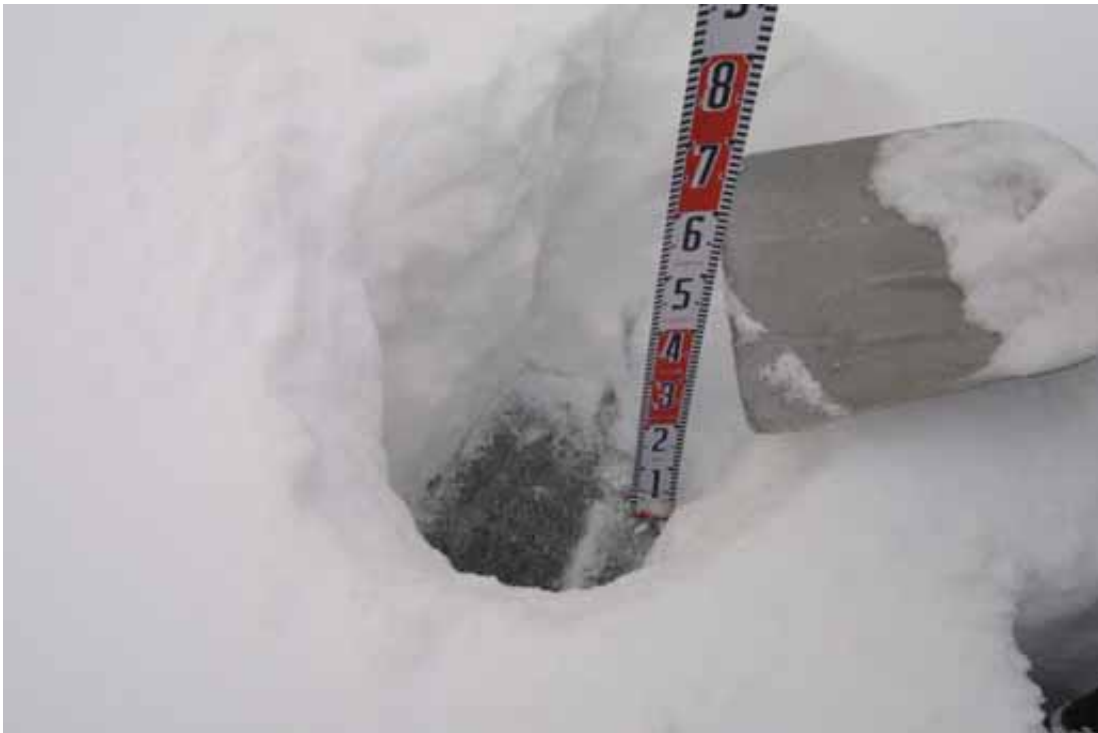
*Kuva 9. Poliisin tekniikan tutkijat punnitsivat katolla olleen lumen 55 cm paksulta kohdalta. Pohja oli kuiva. (Kuva poliisin tekniikka.)*

*Figure 9. Investigators from the police's Technical Department measured the snow on the roof at a location where it was 55 cm deep. The base was dry. (Photo: Police Technical Department.)*

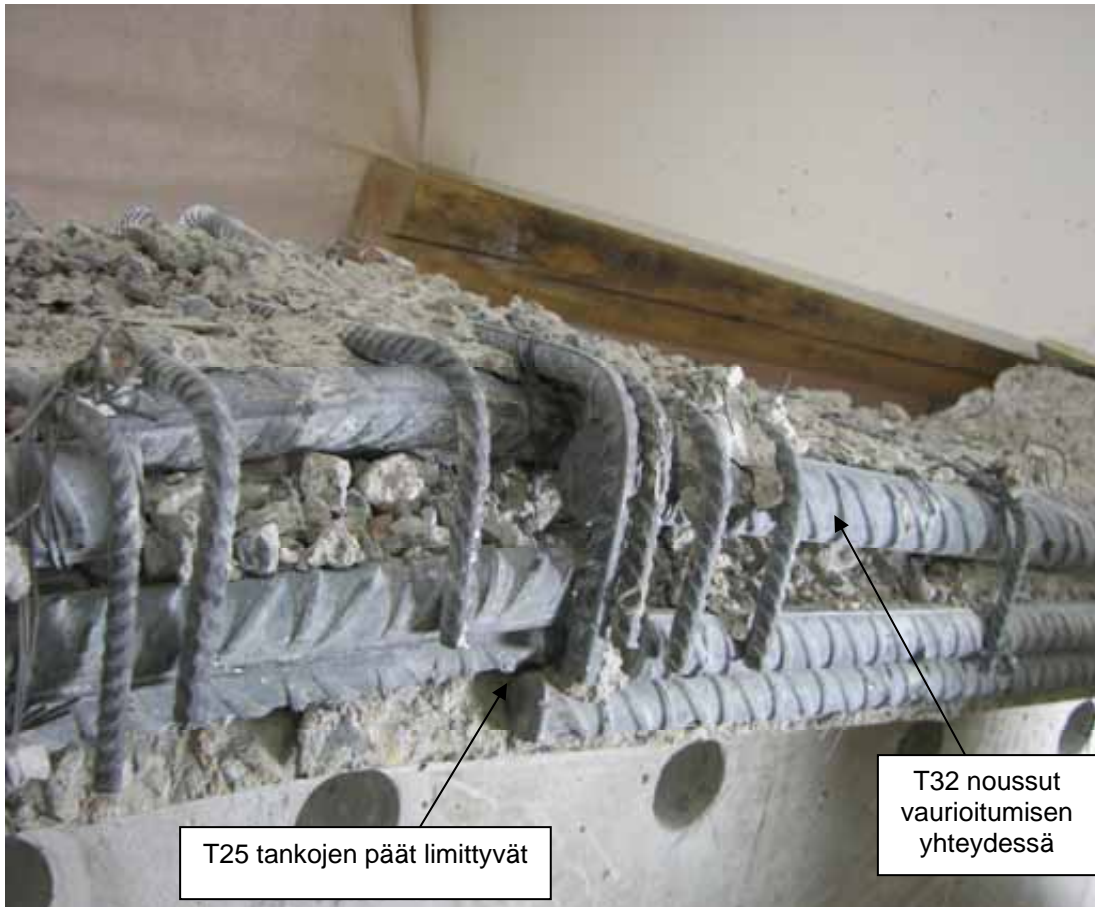
Kuva 12. HI-palkin harjan kohdan tyypillinen raudituksen järjestely. Tällaisesta raudituksen järjestelystä aiheutuu voimakas halkaisuvaikutus. Kuva on otettu välittömästi betonin poistamisen jälkeen ennen korjausta ja tangot ovat murtumisen jälkeisessä muuttumattomassa asemassaan. Uumassa olevat reiät on porattu korjaushakojä varten ennen betonin poistamista.

Bild 12. Typisk armering vid åsen av HI-balken. Ett sådant arrangemang av armeringen medför en kraftig klyvningseffekt. Fotot har tagits omedelbart efter att betongen avlägsnats före reparationen och stängerna är i den position som de haft efter att de brustit. Hålen i balklivet har borrats för reparationshakarna innan betongen avlägsnades.

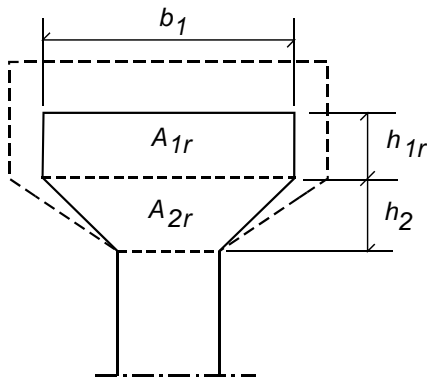
**Kuva 3:** Vaurioitunut ylälaippa. Toimiva ylälaipan poikkileikkaus käsittää osat  $A_{1r}$  ja  $A_{2r}$ . Toimivan osan suuruus on arvioitu sen mukaan, että rauditus jää toimivan osan ulkopuolelle  
Vaurioitunut ylälaippa:  $b_1 = 230$  mm,  $h_{1r} = 70$  mm

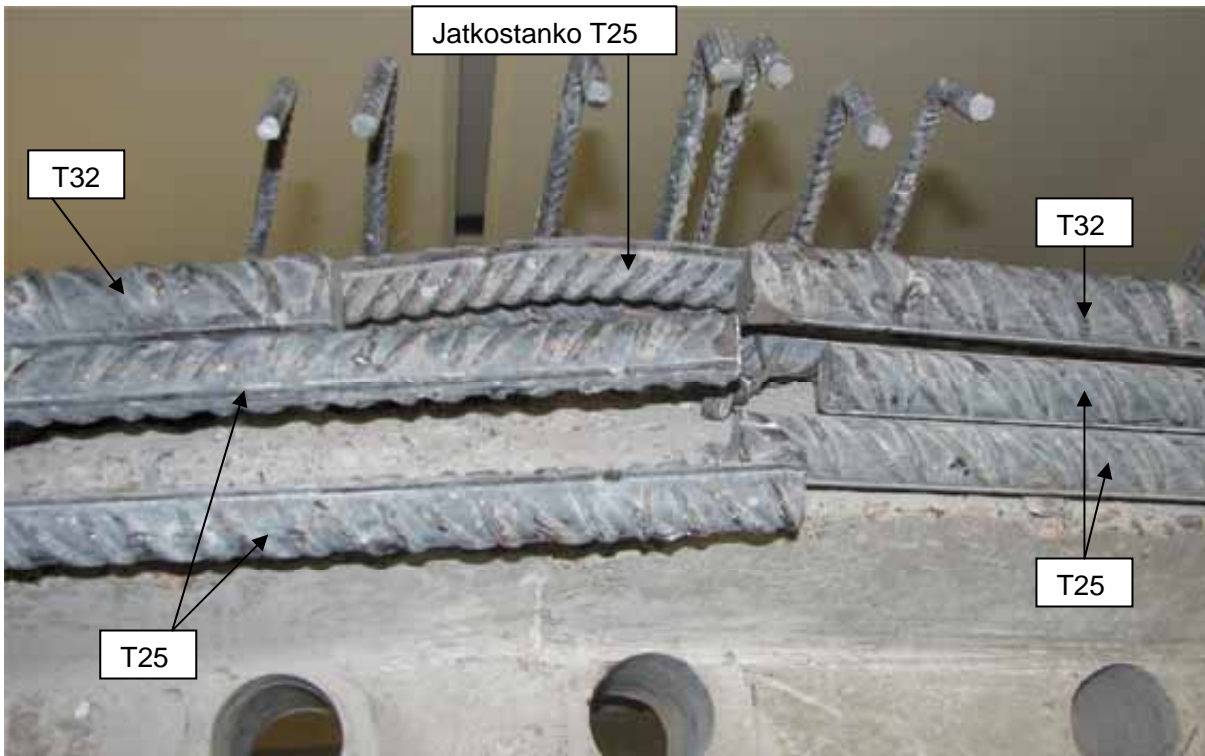
**Kuva 4:** Palkin ylälaipan ulommaiset tangot, kun korjauksen aikana on poistettu murtunut betoni ja uumaan porattu reiät mantteloinnin hakoja varten. Vasemman puoleisten alempien tankojen päät ovat liikkuneet betonin poistamisen aikana eivätkä ole asennusaikaisessa asemassaan. Ylimpien tankojen välistä näkyy jatkosteräs. Alempien tankojen päät eivät ole symmetrisesti harjan suhteen.

Varsinaisen jatkoksen halkaisuvaikutuksen lisäksi harjan kohdalla toisiaan vasten puskevat tai lähellä toisiaan olevat jatkamattomien tankojen päät aiheuttavat voimakkaan paikallisen halkaisuvaikutuksen. Kokonaisteräsalasta  $2 \times 804 + 2 \times 491 + 4 \times 491 = 4554 \text{ mm}^2$  jatkamattomana on osuus  $4554 - 4 \times 491 = 2590 \text{ mm}^2$ , joka joutuu ottamaan vastaan epäjatkuvuudesta aiheutuvan tankojen päähän kohdistuvan puristusvoiman, joka täyden lumikuorman pitkäaikaisvaikutuksena vastaa halkaisuvoimaa  $F_{Eku} = 367 \text{ kN}$ . Tämä voima jakaantuu kahteen osaan pinta-aloille  $A_{c0} = 2590/2 \text{ mm}^2$ , jota vastaava jännityspinta-ala harjan kohdalla on  $A_{c1} = \left(1 + \frac{\Delta \ell}{\varnothing} \frac{1}{\sqrt{\pi}}\right)^2 A_{c0} \leq 3A_{c0}$ ,

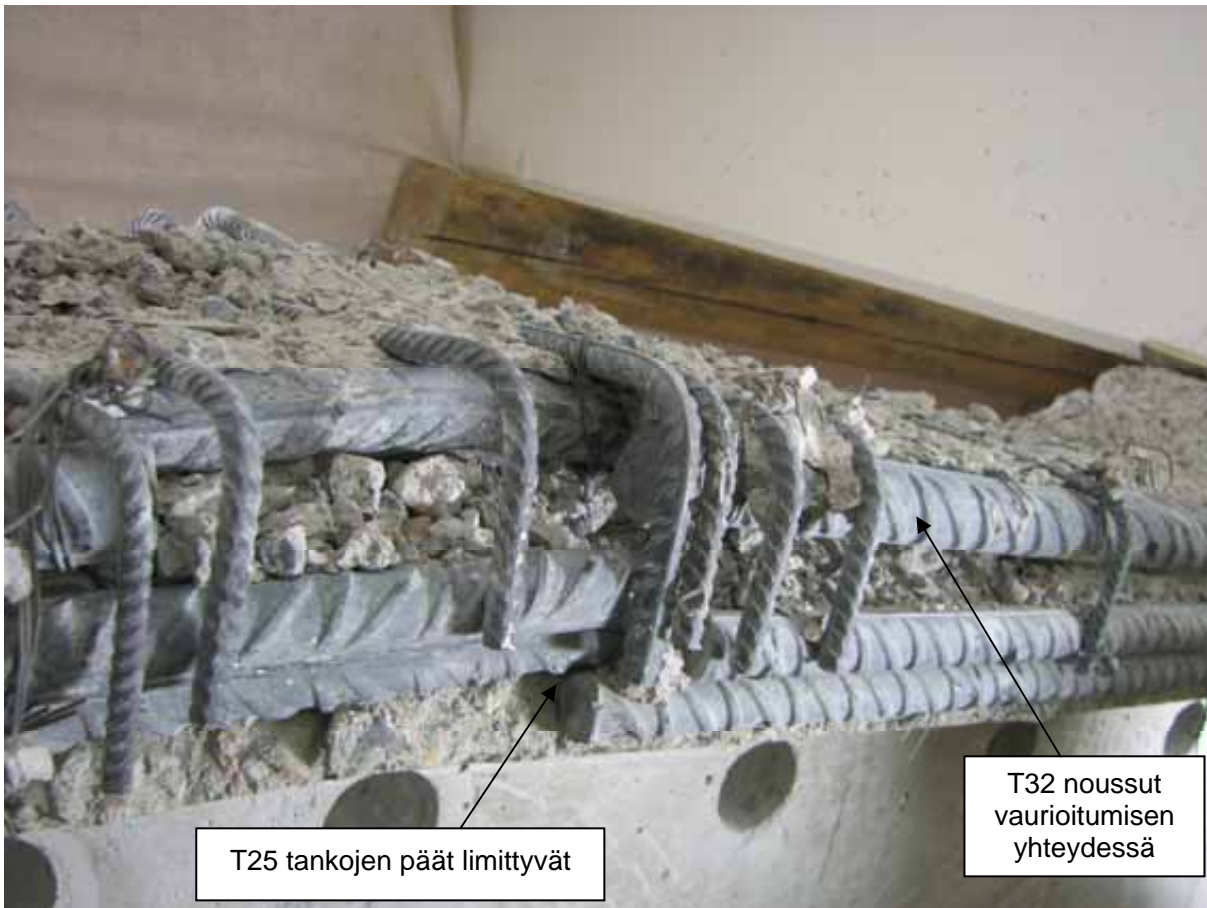
- Jäljelle jäävä tehollinen betonipoikkileikkaus on riittämätön vaadittavan taivutus-kestävyyden säilyttämiseen.
- Oleellinen murtumisen aiheuttaja on puristusterästen suuri määrä ja harjan kohdalla tapahtuva tankojen jatkaminen, jota ei tarkasteltavassa tapauksessa voi toteuttaa mitenkään halkaisuvaikutuksia tuottamatta. Raudoitus lisäksi on altis työvirheille (kuvat 6 ja 7), jotka aiheuttavat myös halkaisuvaikutuksen.

**Kuva 6:** Kuvan 4 palkin ylälaipan tangot asennuksen mukaisessa asemassaan kun laipan reunan betoni on poistettu. Alimmat tangot on raudoitussuunnitelman mukaan niputettu. Tankojen päät on pituussovituksen epäonnistumisen vuoksi asetettu limittäin. Oikeanpuoleisten tankojen päät ovat joutuneet sen vuoksi lähes muottia vasten (puutteellinen suojakerros).

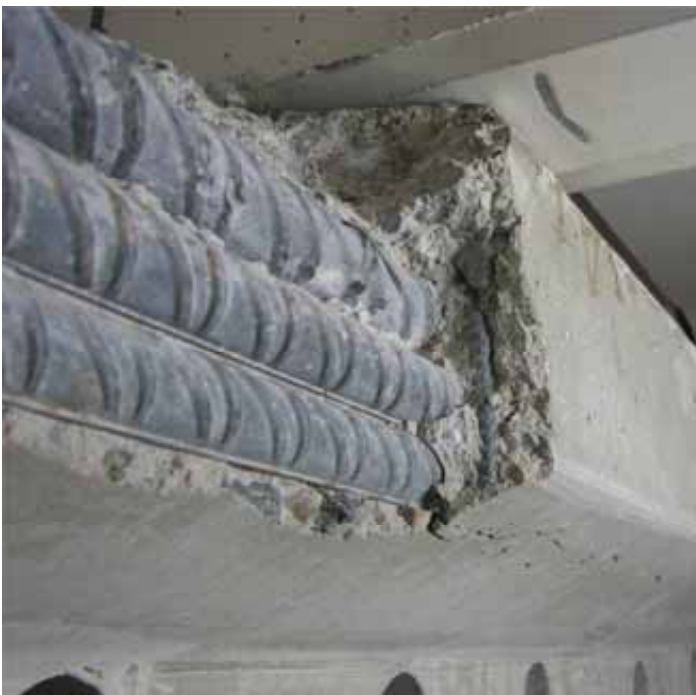
**Kuva 7:**

Raudoituksen sijainti ja alimman tangon alapuolella oleva puutteellinen betonin suojakerros, joka aiheutuu harjan kohdalla tapahtuvasta tankojen päiden limittämisestä. Kyseessä on sama palkki kuin edellisessä kuvassa.
