D-TUTKINTA

D1/2006Y

Painotalon sisäkaton romahdus Vaasassa

Päivämäärä 21.1.2007
Tutkija Jukka Koponen

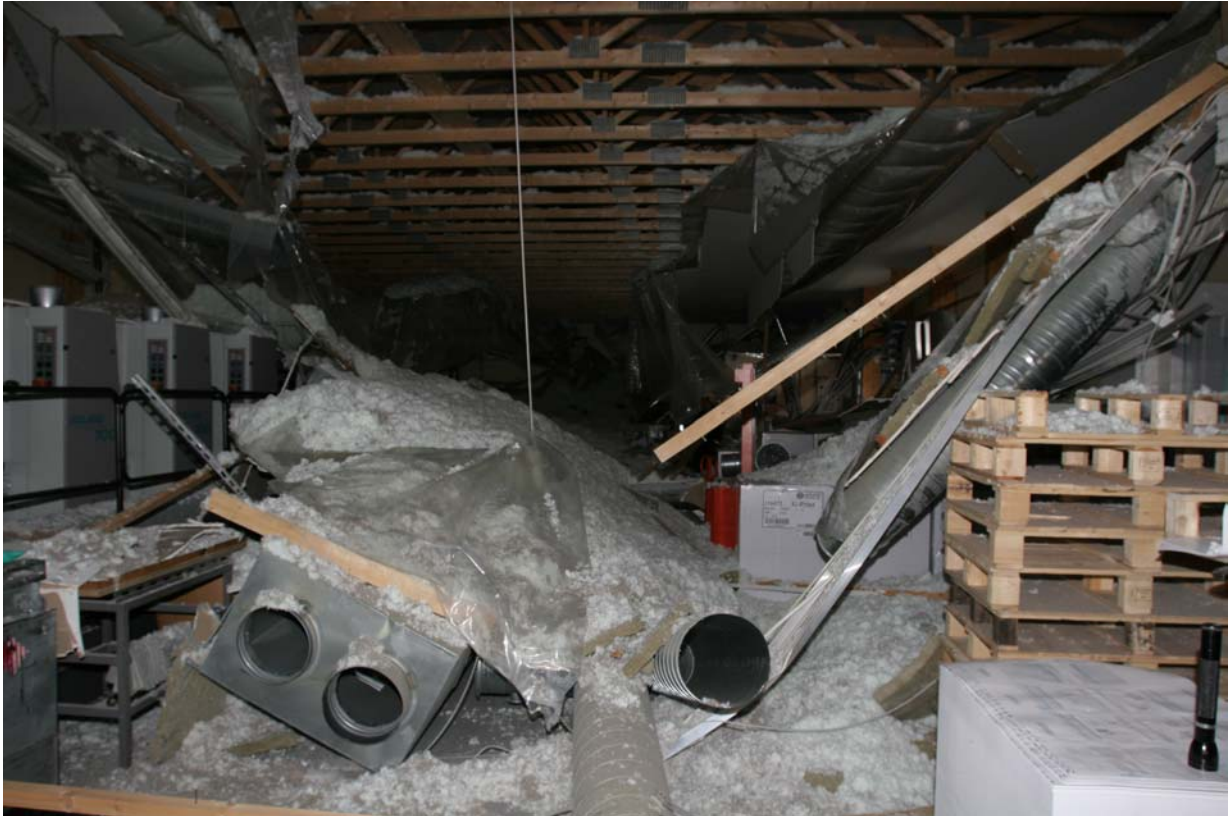
Onnettomuuden syy oli se, että kirjapainon sisäkaton kiinnityksen lujuuutta kattoristikkorakenteisiin ei selvitetty. Välitön, tekninen syy oli se, että sisäkaton koolauksen (45 x 45 k400) rimojen naulakiinnitys kattoristikoihin oli kuormaan nähden liian heikko. Koolauksen kiinnityksessä oli käytetty pääsääntöisesti yhtä pyöreää ja sileää 90 mm:n naulaa kattoristikkoa kohti. Naulaliitoksen kapasiteetti ei riittänyt kannattamaan sisäkattoa ja sen koolaukseen kiinnitettyjen loisteputkivalaisimien sekä kookkaiden ilmanvaihtolaitteistojen painoa. Runkokanavana käytetty ilmastointihormi (500 x 800) painaa ilmastointiurakoitsijan mukaan 28 kg/m.

Sisäkatto oli rakenteeltaan seuraavanlainen: 13 mm ruuveilla kiinnitetty kipsilevy, naulakiinnitteinen koolaus 45 x 45 k400, kattoristikot (jakoväli 92,5 cm), höyrysulkumuovi ja sen päällä yläpohjaeristeet (50 mm kivivilla + Ekovilla). Hallin pohjoispään sisäkatto putosi vain osittain alas. Kyseisessä osassa oli yksi koolinki, jossa oli käytetty kahta karhennettua 92 mm:n naulaa kattotuolia kohti.

Kuva 1. Painohallin sisäkatto ja siihen ripustetut ilmanvaihto- ja valaisinlaitteet romahtivat alas lattialle.

Rakennushankkeissa on noudatettava maankäyttö- ja rakennuslakia ja sen nojalla annettuja Suomen rakentamismääräyskokoelman määräyksiä sekä ohjeita. Rakennesuunnittelu tulee tehdä voimassaolevien säädösten mukaisesti ja rakenteiden kiinnityskapasiteetti tulee selvittää ennen ripustuksien tekemistä.
