D-TUTKINTA

D2/2006Y

**Betonimurujen putoaminen välipohjasta
Arabiakeskuksessa Helsingissä 13.6.2006**

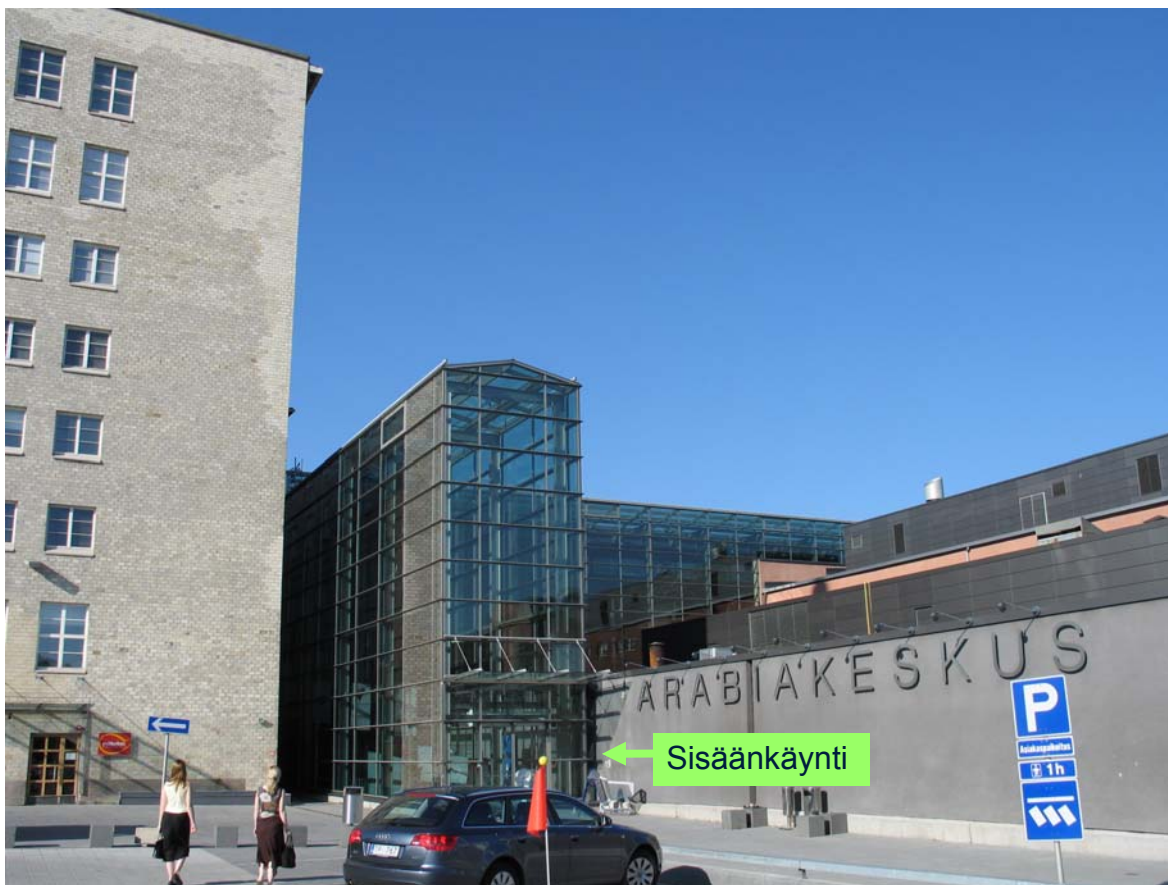
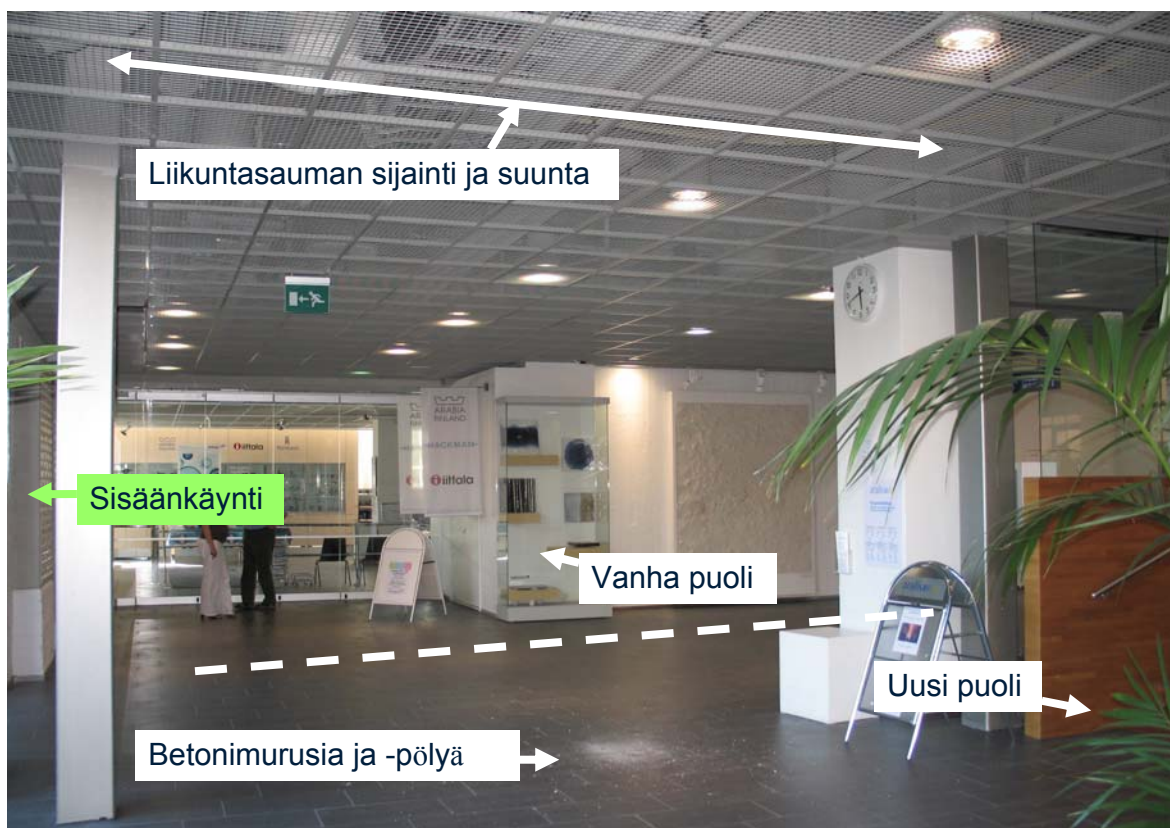
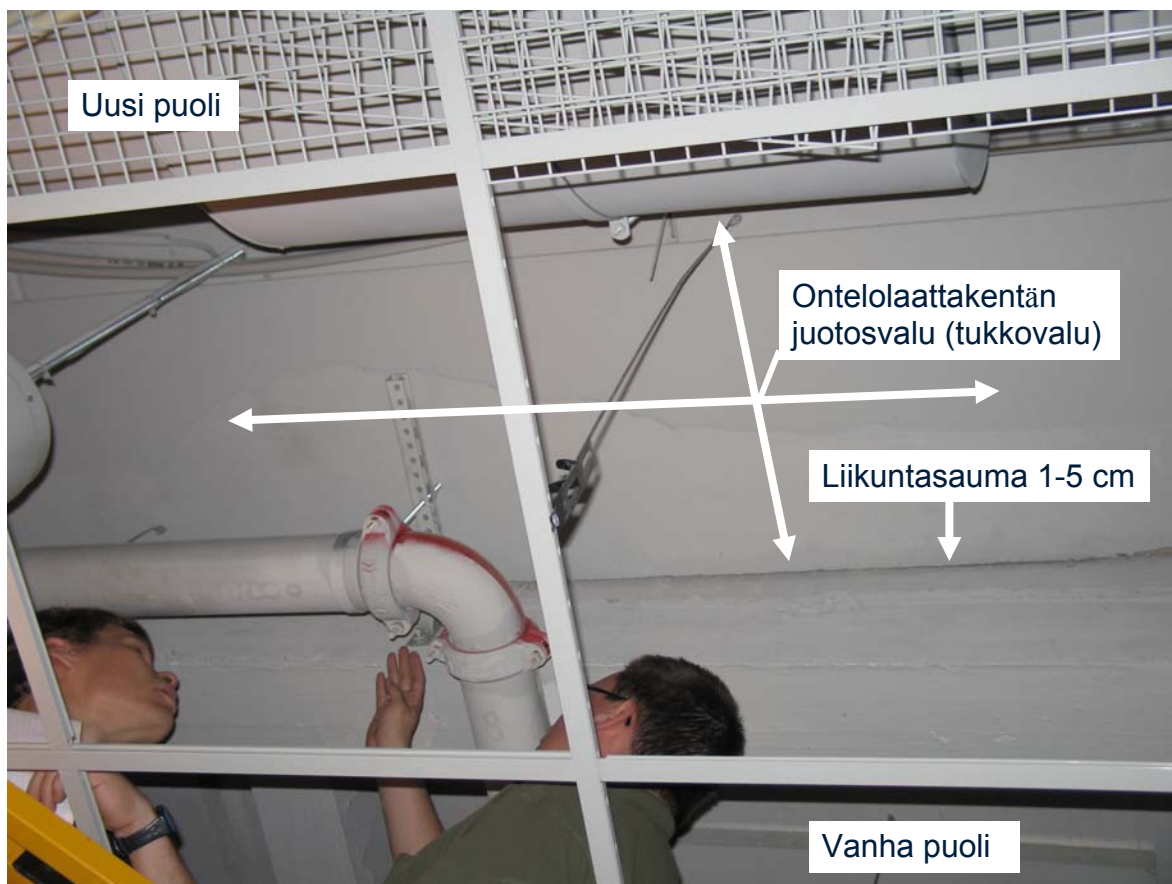
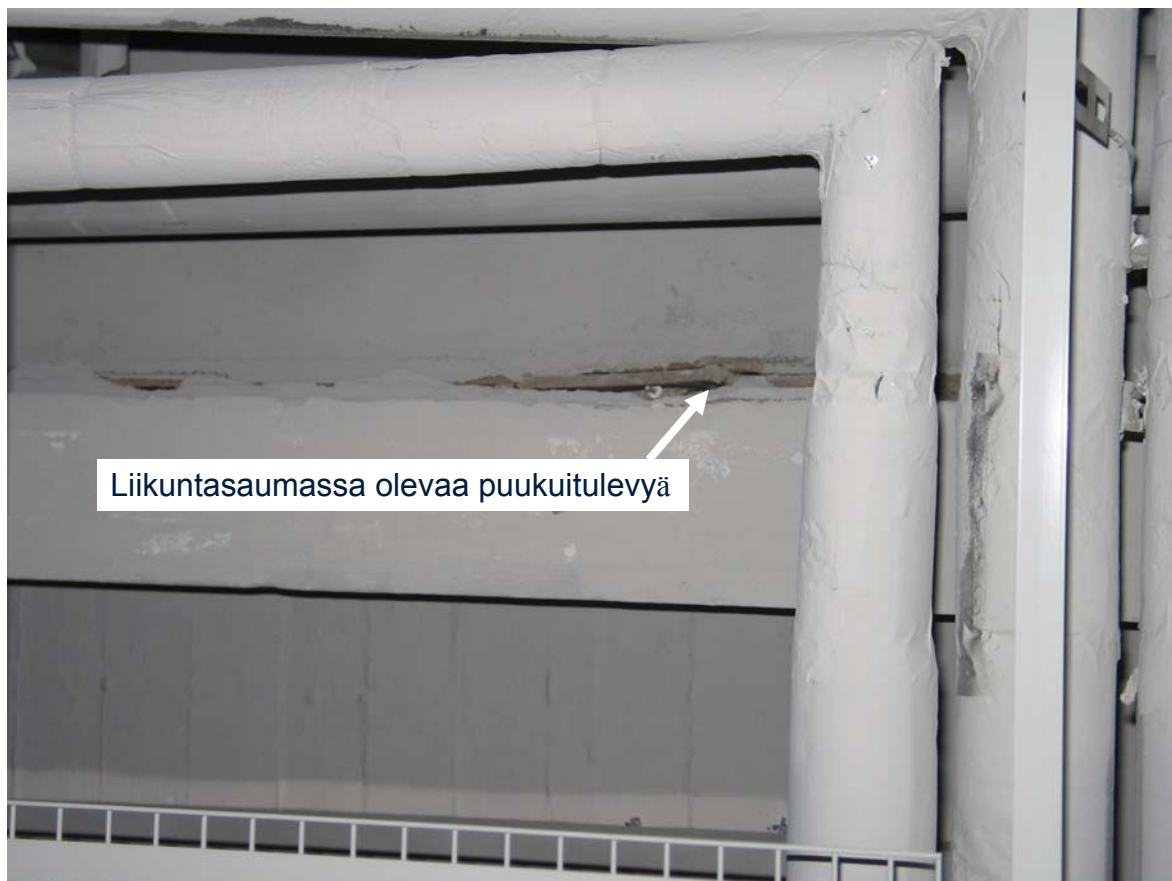
Kuvat (Helsingin poliisilaitos, teknisen rikostutkinnan yksikkö)

Vaurioita tarkasteltaessa kävi pian ilmi, että pudonneet muruset ja pöly olivat peräisin vanhan rakennuksen ja sen yhteyteen rakennetun uuden rakennuksen välisestä liittymäkohdasta. Vanhan rakennuksen betoniseinän ja uuden rakennuksen ontelolaattakentän välissä oli havaittavissa 10–50 mm levyinen liikuntasauama, johon oli jäänyt betonia. Liikuntasauamamateriaali oli puukuitulevyä, mikä on ilmeisesti tavanomainen saumamateriaali tämänkaltaisissa saumoissa.

Kattorakenteet eivät olleet vaarassa pettä, vaan kyseessä oli saumassa olleen materiaalin rapiseminen pienehkölle alueelle. Suurimmat muruset olivat kooltaan noin 5x10 mm. Liikettä oli tapahtunut kahden teräspilarin välisellä alueella, jonka pituus oli vajaat viisi metriä.

Betonimurusten putoamisen syy oli se, että liikuntasaumaan oli jäänyt rakennustyön jäljiltä betonia. Betonia oli joutunut liikuntasauaman alareunaan ontelolaattakentän juotosvalua tehtäessä ilmeisimmin muotin puutteiden vuoksi.

Vastaavanlaiset liikuntasauamat tulisi toteuttaa niin, että tavanomaiset liikkeet eivät aiheuta materiaalin putoilua. Kyseisessä rakennuksessa oli jotkut liikuntasauamat peitetty peltilistoilla.
