D-TUTKINTA

D 6/2006 Y

Katon eristelevyn irtoaminen kierrätystavaratalossa Lappeenrannassa

17.11.2006

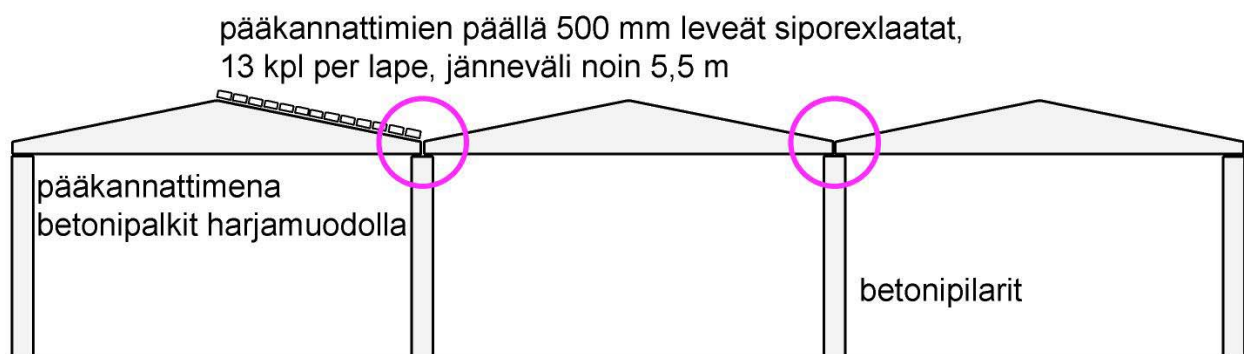
Kuva 2. Rakennuksen periaatteellinen leikkauskuva pääkannattajien suuntaisesti. Ongelmakohdat on merkitty violeteilla ympyröillä.

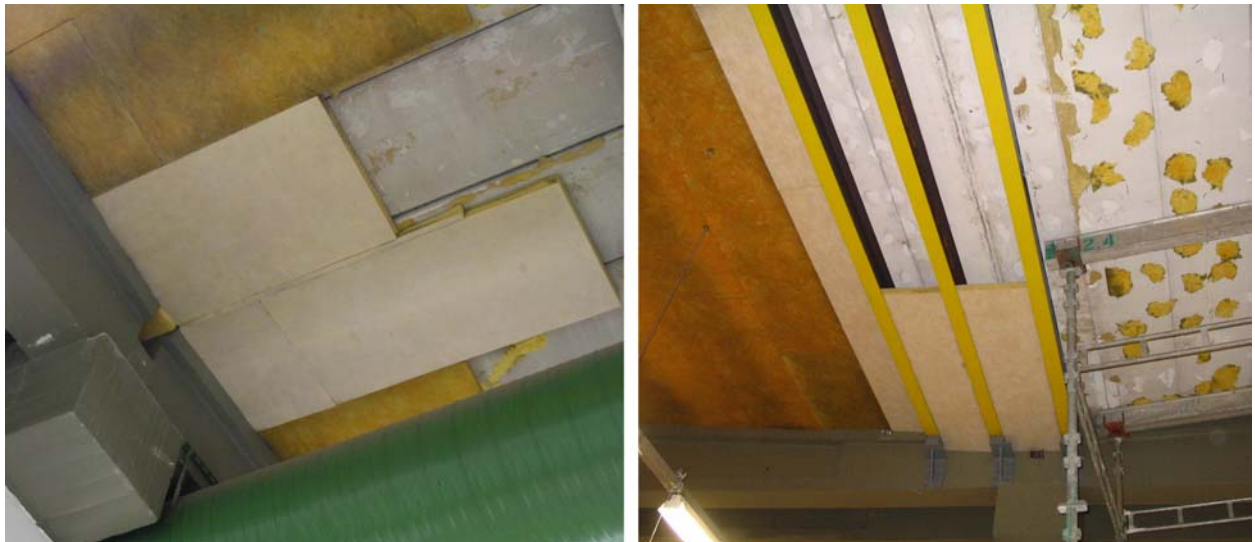
Katon sisäpintaan on laitettu joskus (asennuksen ajankohta ei ole allekirjoittaneen tiedossa) kovat 50 mm:n paksuiset lasivillalevyt lisäeristeeksi. Eristelevyt on kiinnitetty aikanaan ilmeisesti liimalla ja 75 mm:n kirkkailla lankanuloilla. Jiirien kohdalla osa eristelevyistä on erivärisiä (vaaleita, näyttävät pinnoitetuilta akustolevyiltä) ja pihalta päin katsoen vasemmanpuoleisen jiirin kohtaa on vahvistettu kahdesta pilarivälisestä rautapalkeilla (*kuva 4; palkit on maalattu alapinnastaan keltaiseksi*). Eriväriset levyt ja palkkivahvistukset todistavat jonkinlaisen ongelman ilmenneen jo vuosia sitten, mutta nykyisellä omistajalla ei ole näistä mitään tietoa.

Kuva 4. Katon jiirikohtiin joskus aikoja sitten tehtyjä korjauksia: vasemmalla erivärisiä eristelevyjä ja oikealla kahteen pylväsväliin tehtyjä aika järeitä teräspalkkituentoja. (Teräspalkkien alareuna on maalattu keltaiseksi.)

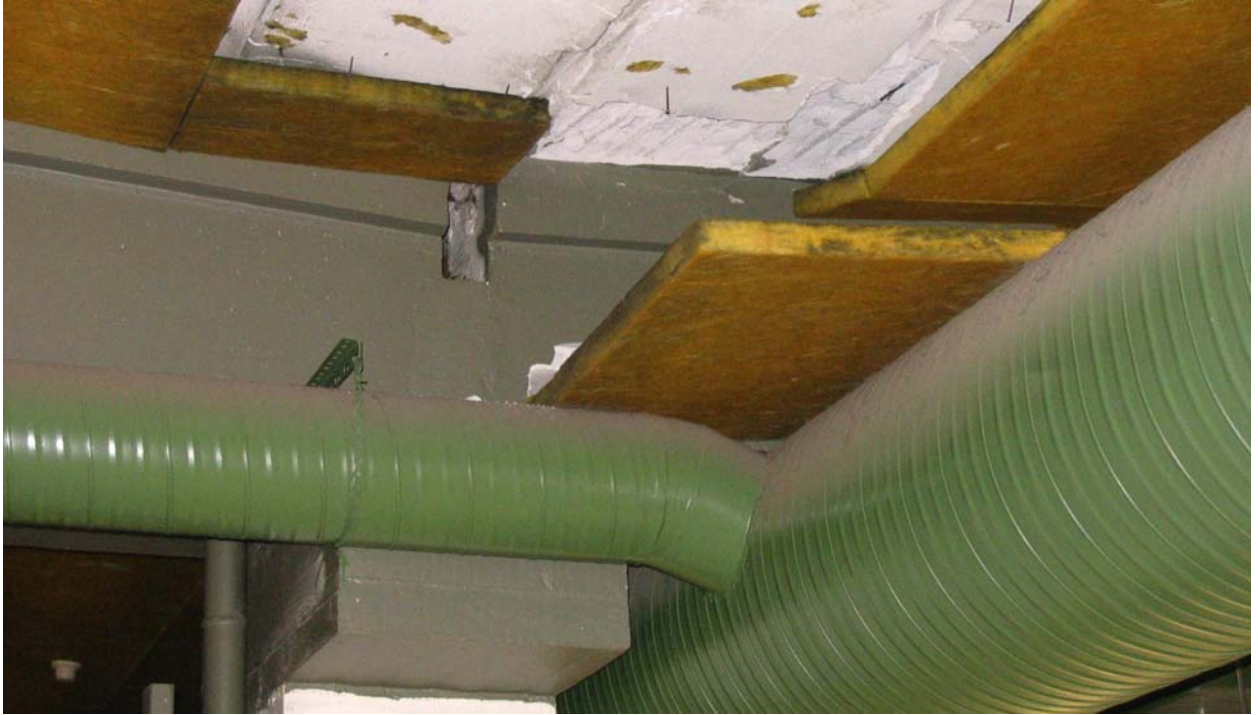
Perjantaina 17.11. pudonnut eristelevy on *kuvassa 5* ilmastointiputkien päällä. Levy on irrottanut pudotessaan siporexlaatan alapintaa siten, että teräksiä on näkyvissä. Korjaustöihin liittyen rakennusmiehet poistivat eristelevyjä sekä jiirien kohdalta että muualtakin, jolloin ilmeni, että ongelma ilmeisesti koskettaa ainoastaan juuri jiirien kohtaa.

Kuva 5. Perjantaina 17.11. pudonnut eristelevy oli jätetty paikoilleen ilmastointiputken päälle.

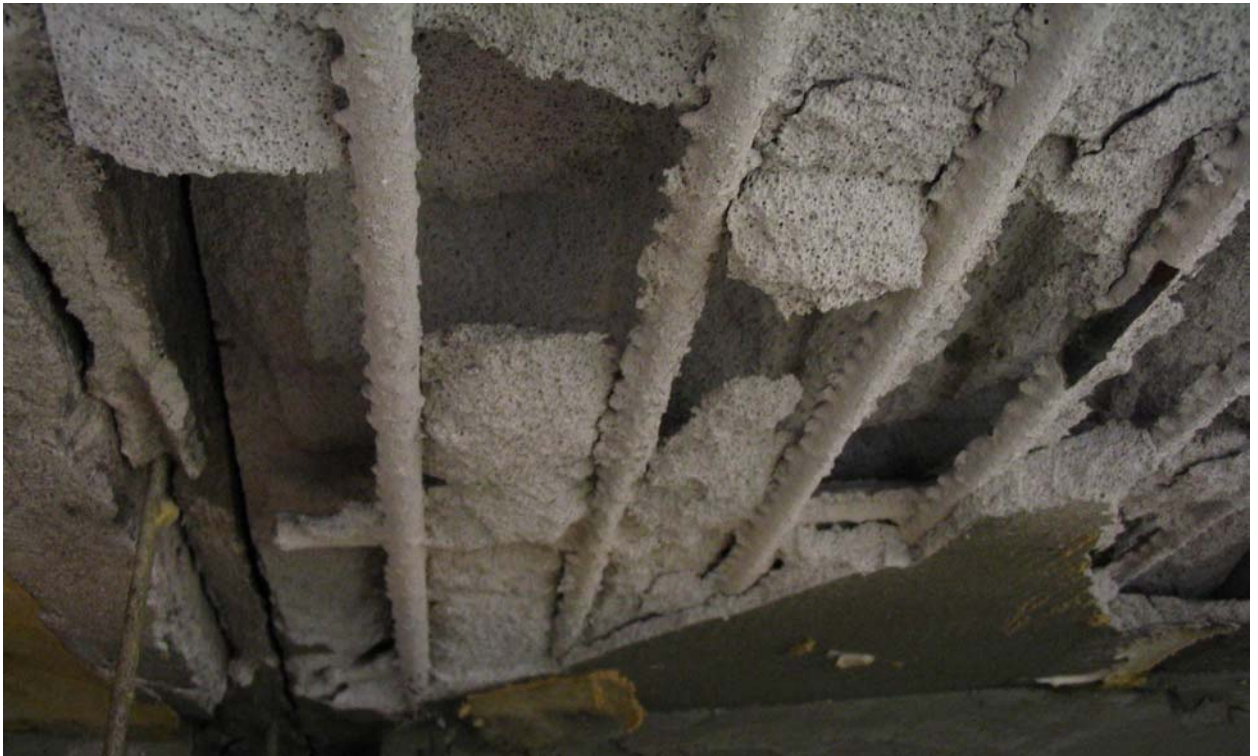
Pahimmillaan siporexlaatan vauriot näyttävät *kuvan 6* mukaisilta. Jiirien kohdan laattojen (ehkä enintään parin metrin päässä jiirin pohjasta eli neljässä jiiriä lähimmässä laatasta) alapinta näyttää paikoitellen irronneet karkeasti ottaen raudoitusten alapuoliselta osalta siten, että monessa paikkaa on palkeissa nähtävissä taitos lähellä palkin päätä (*kuva 7*). Jossain kohtaa on nähtävissä, että siporex on lohkeillut myös syvemmältä palkin sisällä. Pääkannattimien harjan kohdalla olevissa laatoissa ei vastaavia vaurioita näkynyt. Ehjien laattojen taipuma on hyvin pieni, sitä ei silmämääräisesti juurikaan pystynyt näkemään.

Kuva 6. Pahimman vaurion kohta. Teräkset ovat näkyvissä, mutta ruostetta ei näy.

Siporex-tehtaalta tarjottiin alustavasti mahdollisuutta toimittaa uusia palkkeja vaurioituneiden tilalle, mutta kiinteistöpäällikkö piti vesikaton avaamista tähän vuodenaikaan huonona vaihtoehtona. Tarkastusinsinöörin mukaan kolme viikkoa tapahtuman jälkeen korjaustyöt on jo tehty; ongelmallisiin jiirikohtiin on asennettu teräspalkit alhaalta päin vastaavasti kuin joskus aikaisemminkin tehdyssä korjauksessa oli tehty.

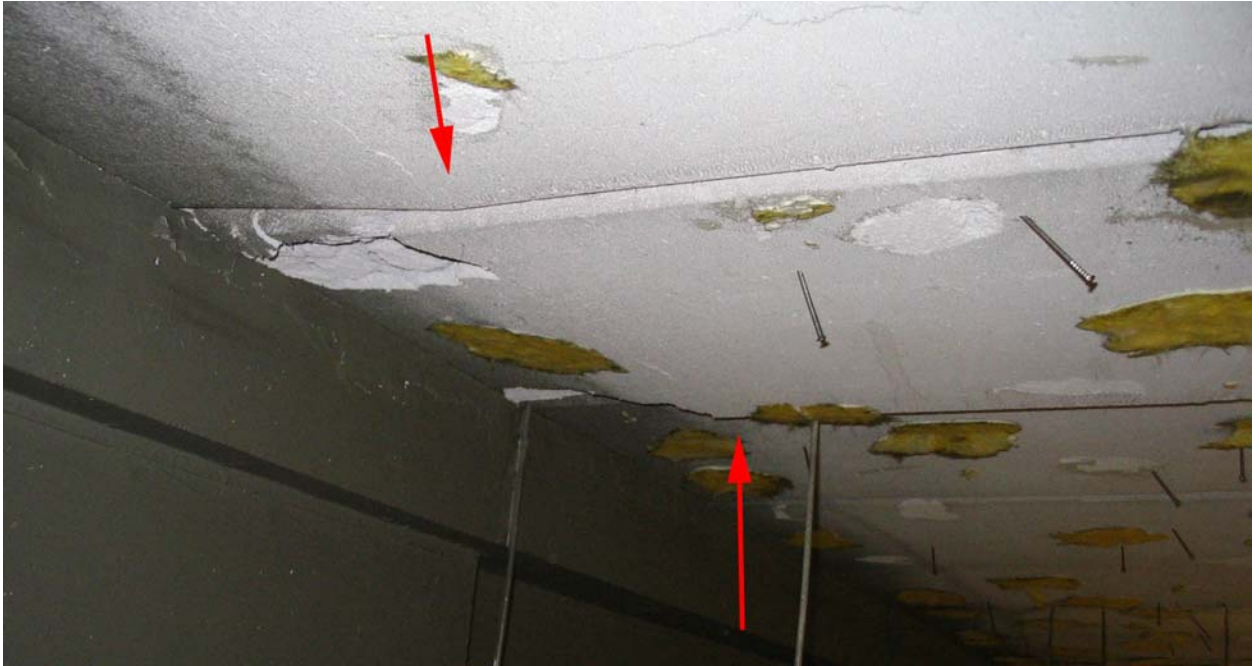
Kuva 7. Jiirien kohdalla olevissa palkeissa näkyy selvästi taitoskohtia lähellä palkin päätä.

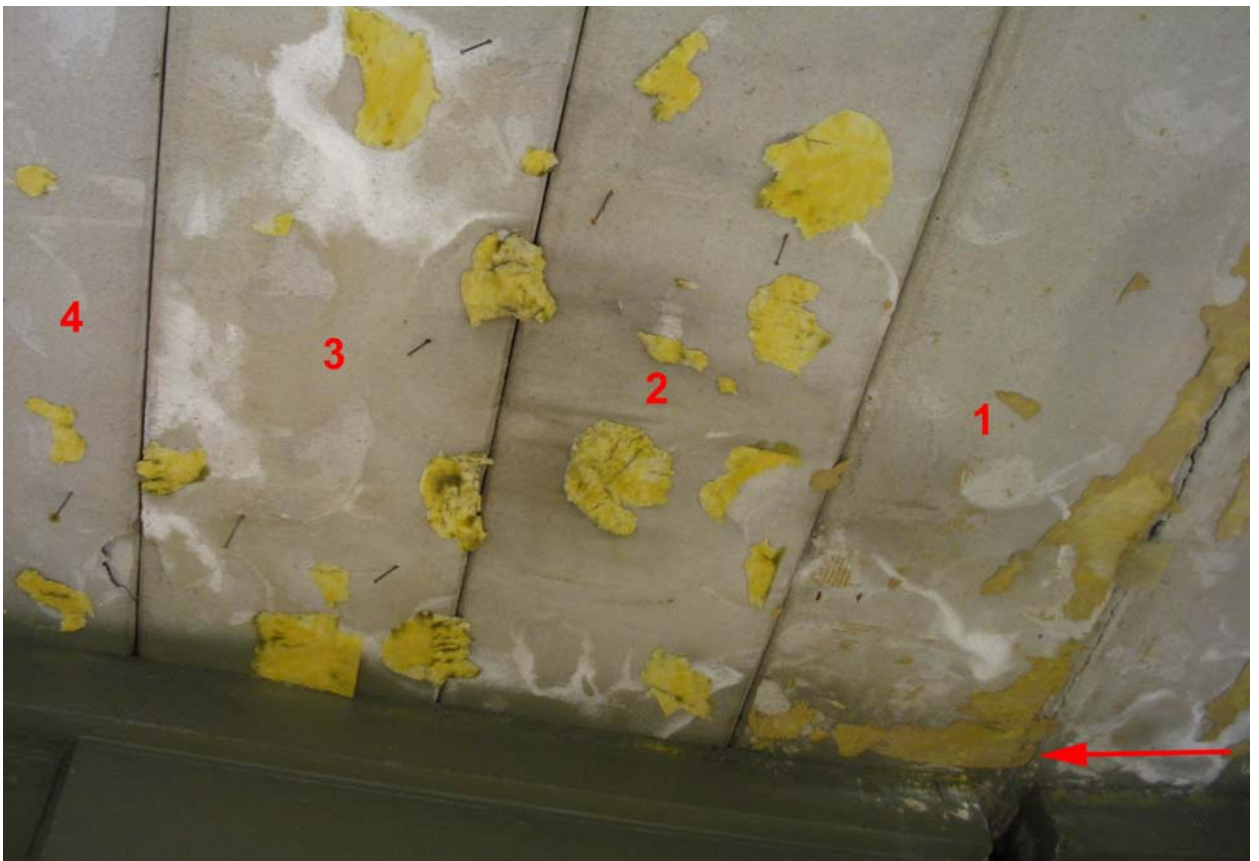
Jiirien alueella on nähtävissä selviä kosteusvaurioita (*kuva 8; kalkkijuovia laatan alapinnassa*). Katon eristelevyjen kiinnittämiseen käytetyt kirkkaan lankanulat olivat selvästi ruostuneet jiirien lähistöltä, mutta vähemmän muualta. Esiin tulleissa raudoitusradoissa oli vielä valumassaa kiinni pinnassa; niissä ei ollut näkyvissä ruostetta.

On ilmeistä, että juuri vesi on aiheuttanut havaitun ongelman. Mutta luonnollisesti edelleen jäi epäselväksi, oliko syynä jäätyneiden sadevesikaivojen aiheuttama kuorma vai aiheuttiko veden pääsy siporexlaatan sisään sen heikkenemisen?

Kuva 8. Kosteusvaurioita (kalkkijälkiä) oli nähtävissä jiirien kohdalla olevissa laatoissa. Jiirin pohjan kohta on merkitty oikeaan reunaan punaisella nuolella. Kolmessa lähimmässä laatussa kalkkijäljet ovat selvät, mutta myös neljännessä laatussa on havaittavissa vaurio.
