D-TUTKINTA

D1/2007Y

Kahden pakettiauton, kolmen raskaan ajoneuvo-yhdistelmän ja linja-auton liikenneonnettomuus Luumäellä

Päivämäärä 29.1.2007
Tutkija Kari Ylönen

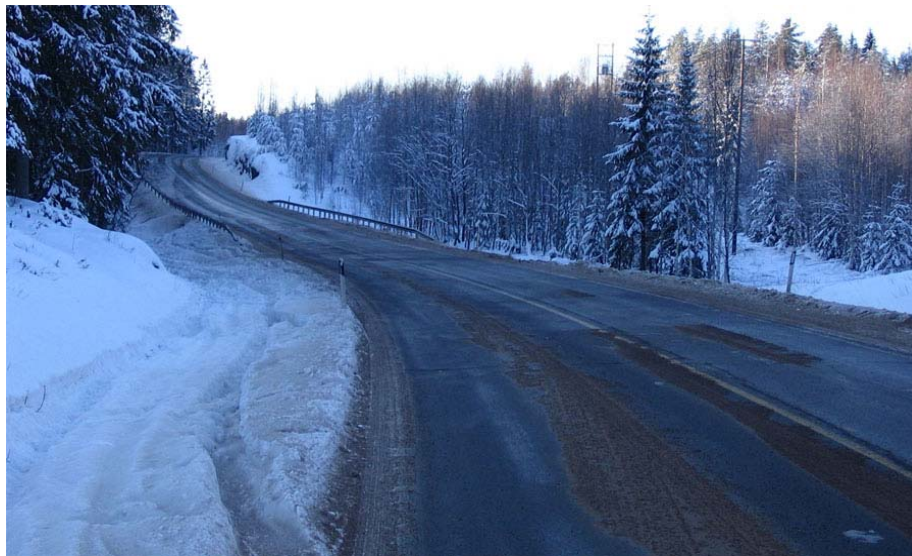
Kuva 1. Onnettomuuspaikka Taavetin suunnasta katsottuna. Haminan suunnasta tultaessa näkyvyyttä häiritsee takana näkyvä harjanne, sen kohdalla oleva kallioleikkaus ja mutka.

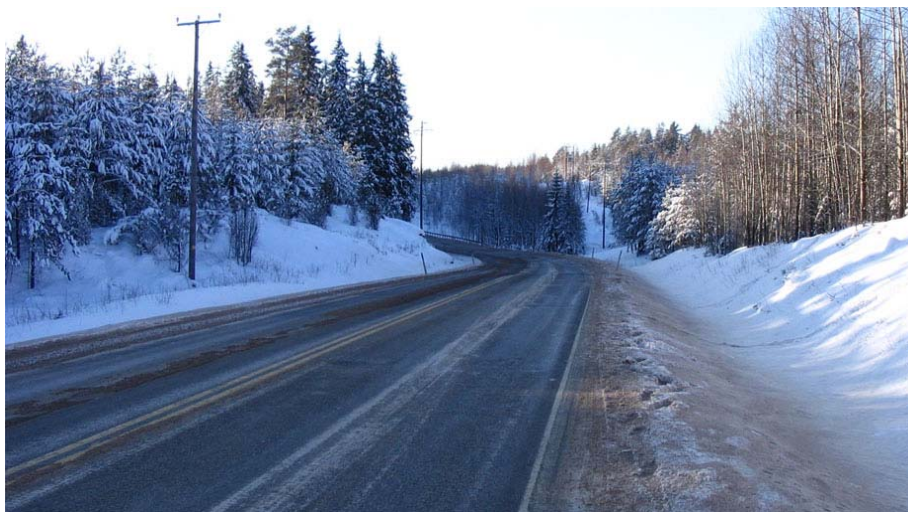
Kuva 2. Onnettomuuspaikka kauempaa Taavetin suunnasta katsottuna. Onnettomuus tapahtui kaarteessa olevan kaiteen paikkeilla. Vasemmalla oleva kalliorinne ja kuusikko rajoittavat näkyvyyttä mutkan taakse. D:n kuljettaja saattoi havaita vasta suunnilleen kuvan ottamispaikalta alkaen, että kaarteessa on este ajoradalla.

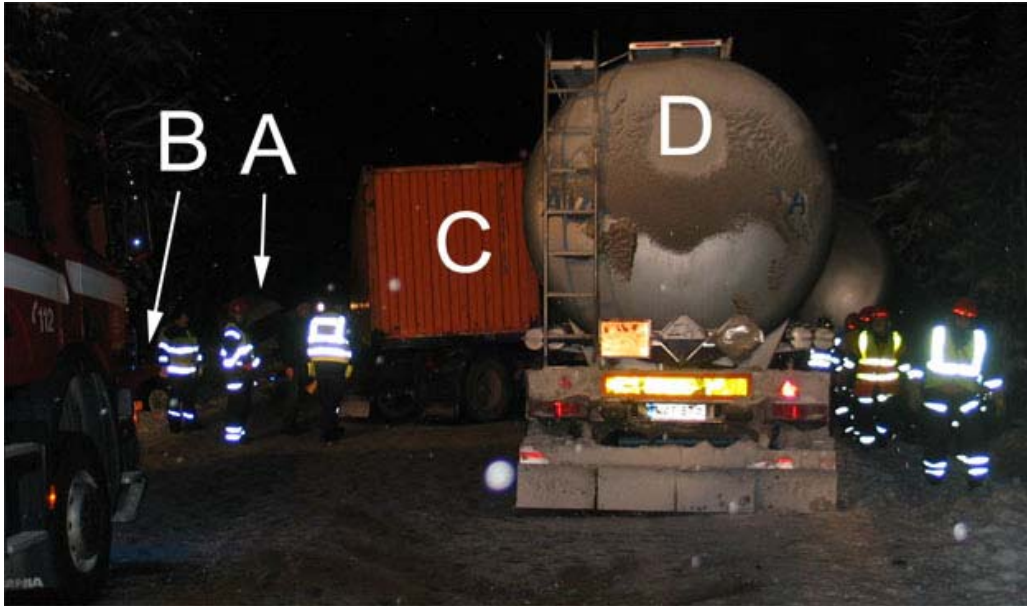
Kuva 3. Onnettomuus Taavetin suunnasta kuvattuna. (Kuva: pelastuslaitos)

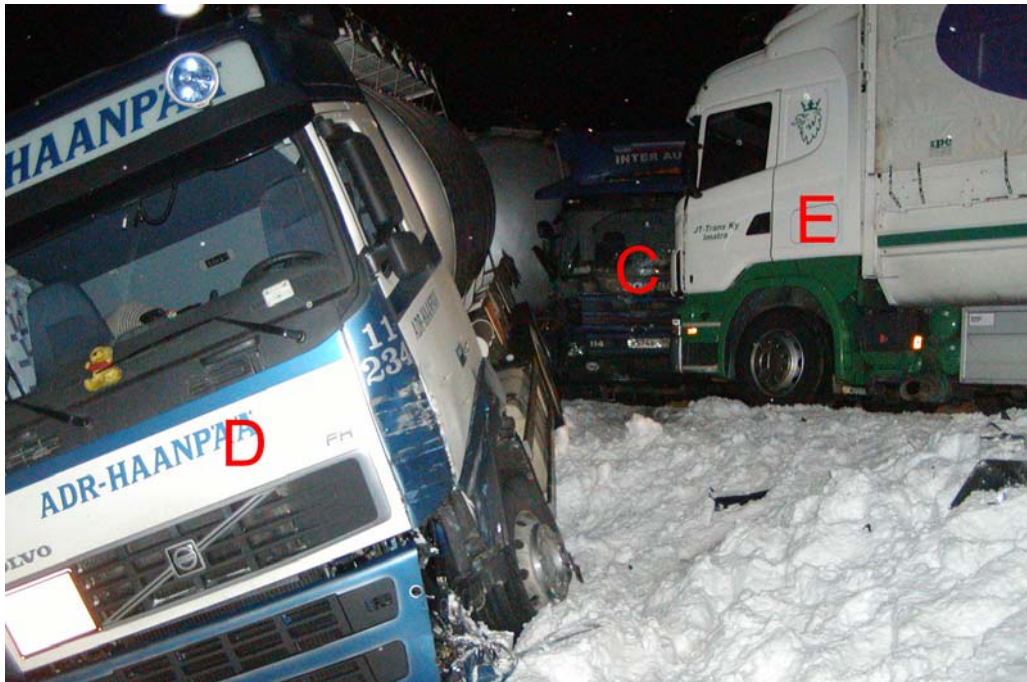
Kuva 4. Kaiken keskelle joutunut, linkkuun mennyt C:n vetoauto oli ahtaassa välissä. (Kuva: pelastuslaitos)

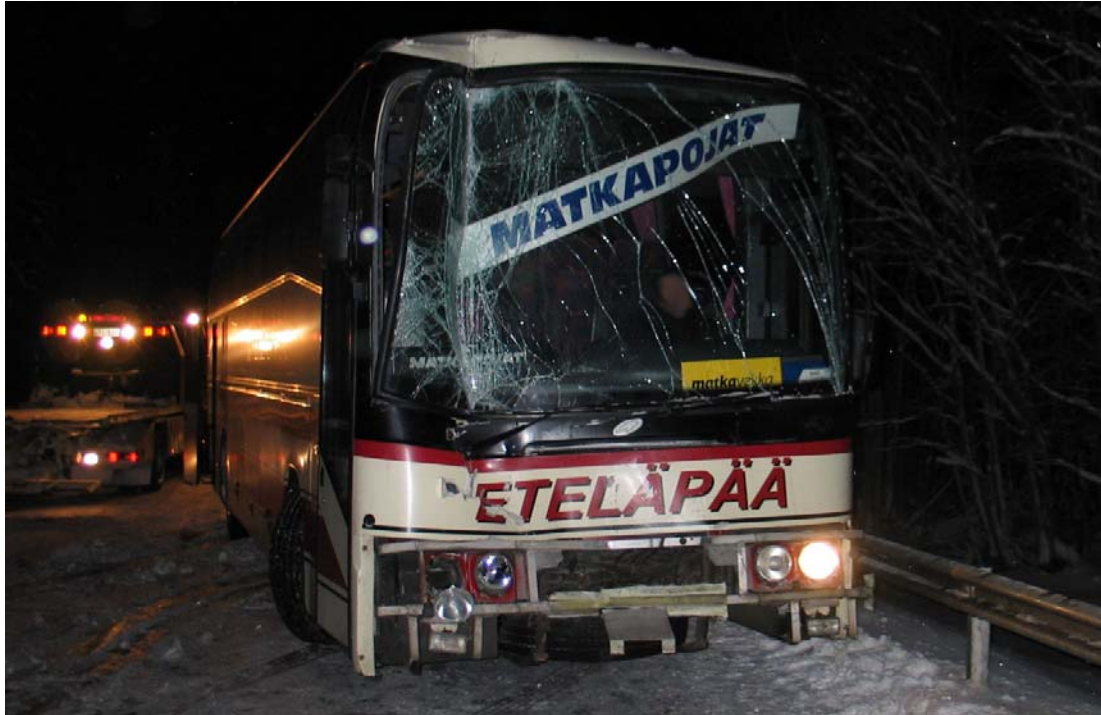
Haminan suunnasta E:n perässä noin 50 metrin päässä tuli tilausajossa ollut **linja-auto F**. F:ssä oli neljä matkustajaa tulossa laivalta määränpäänä Lappeenranta. F:n kuljettaja kertoi poliisin mukaan havainneensa E:n alkavan jarruttaa ja alkoi itsekin jarruttaa, mutta ei saanut F:ää pysähtymään vaan törmäsi E:n perävaunun peräosaan.

Kuva 5. Linja-auton F keulan saamat vauriot. Osumakohta E:n perävaunun oikeaan takakulmaan näkyy selvästi. (Kuva: pelastuslaitos)

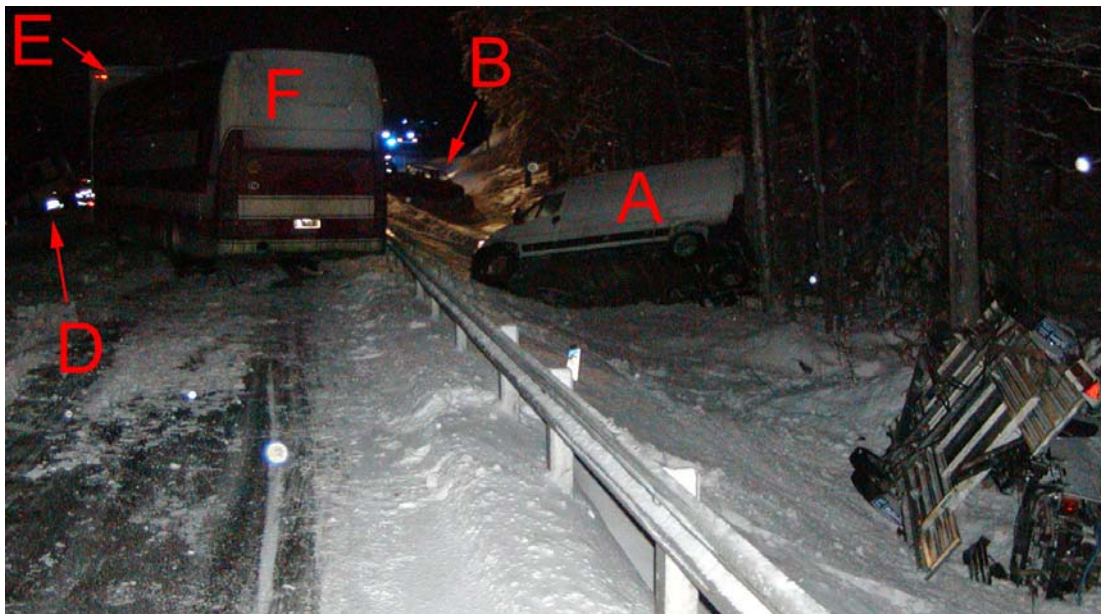
Kuva 6. Onnettomuus Haminasta päin kuvattuna. Oikealla näkyy A:n perävaunu ja sen alle jäänyt hydrokopteri. (Kuva: pelastuslaitos)
