# D-TUTKINTA

D3/2007Y

Kattolasin putoaminen kauppakeskus Myyrmannissa  
Vantaalla 24.3.2007

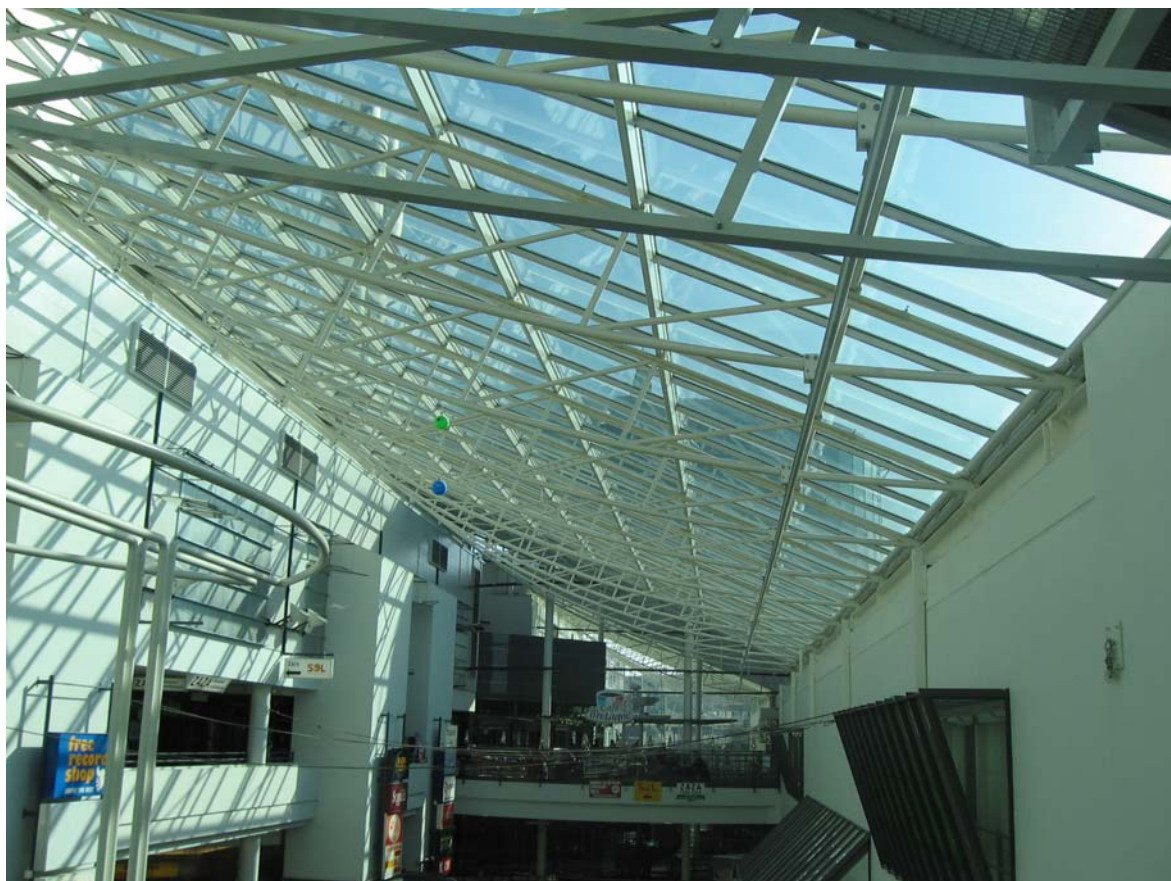
Kuva 2. Pääkäytävän katon rakenteet sisältä kuvattuna. Vaurio tapahtui kuvauspaikan ja taustalla näkyvän kävelytasanteen keskivaiheilla.

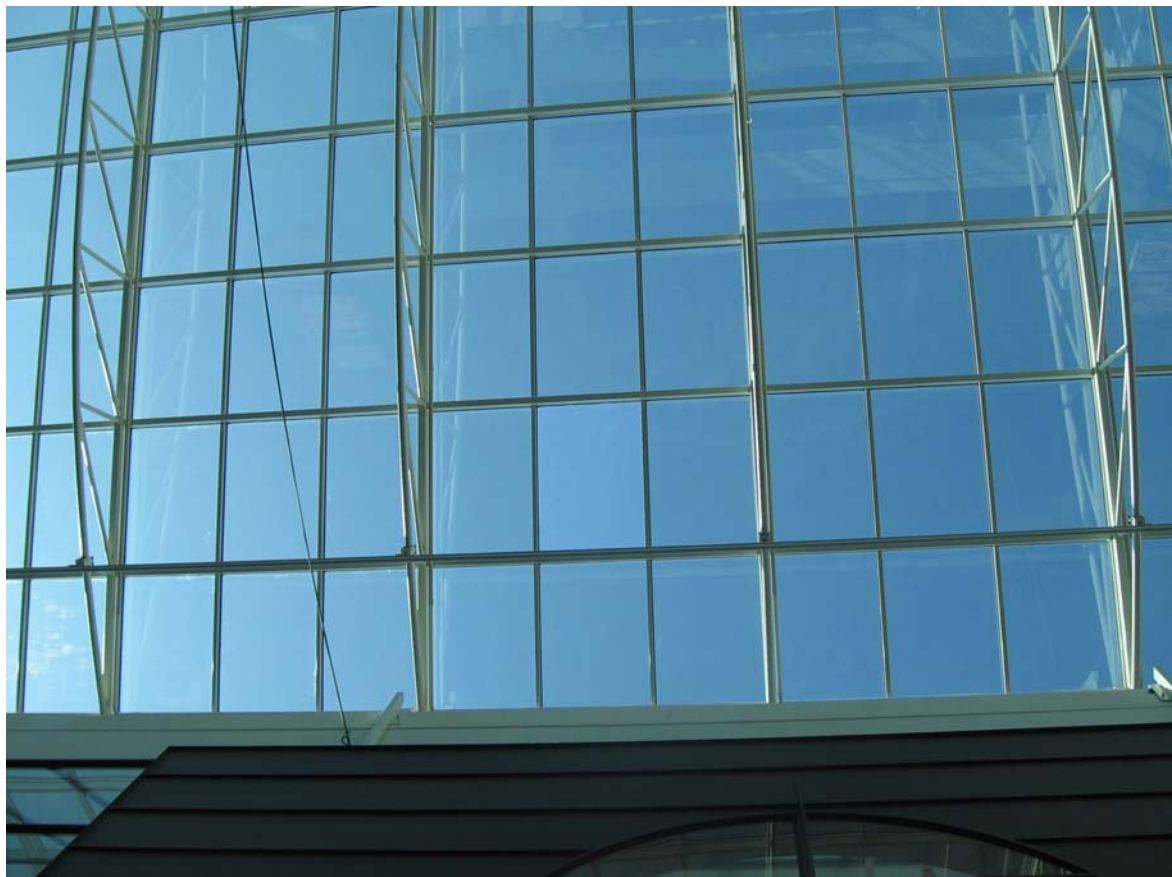
Kyseinen karkaistu lasi rikkoutui todennäköisimmin sen seurauksena, että siihen oli jäänyt valmistusprosessissa nikkelisulfidikide, joka on lasialalla tunnettu karkaisuprosessin yhteydessä syntyvä ongelma. Nikkelisulfidikide voi olla epästabiili ja se voi muuttaa tilavuuttaan ajan ja lämmön vaikutuksesta. Kun tilavuus muuttuu, lasiin voi syntyä alkusärö ja se voi rikkoutua kokonaan. Nikkelisulfidikiteen

*Kuva 3. Vauriokohta suoraan alhaaltapäin kuvattuna. Rikkoutunut lasielementti, josta puuttuu sisin lasi, erottuu lähes kuvan keskellä muita vaaleampana ruutuna. Vaurion yhteydessä ruudun reunoille jäi jonkin verran lasia, mutta se on poistettu jo ennen kuvan ottamista.*

Kuten vaurioon perehtyneen insinööritoimiston selvityksessä todetaan, tämänkaltaisten lasivaurioiden mahdollisuus voidaan vanhoista rakennuksista poistaa järkevimmin asentamalla tiheät suojaverkot estämään lasimurujen putoaminen asiakkaiden päälle. Verkkomateriaaliksi on mainittu nailon. Näin on toimittu ainakin joissakin kauppakeskuksissa ja toimistorakennuksissa.
