D-TUTKINTA

Tulipalo hotellissa Helsingissä

D4/2007Y

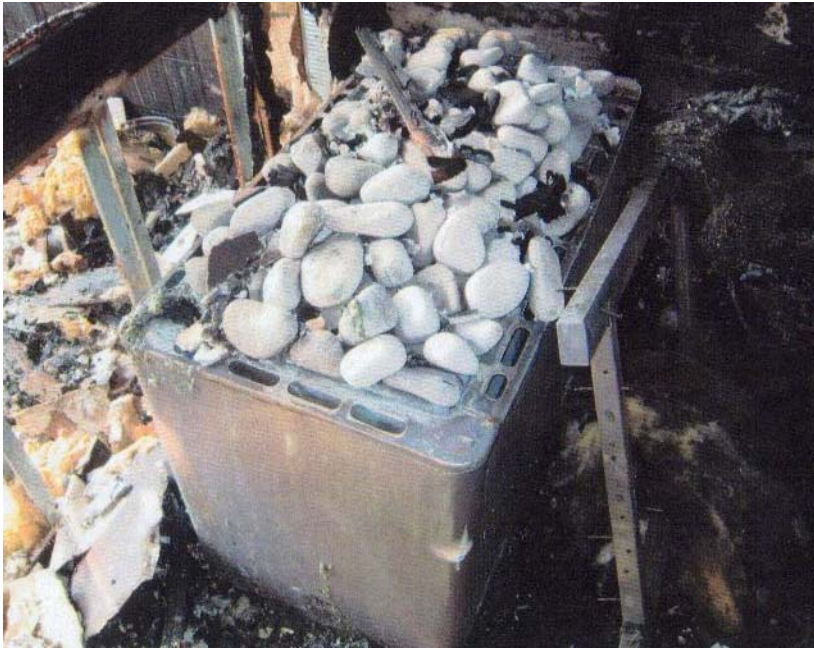
Palo sai alkunsa löylyhuoneen etuosasta, jossa sijaitti mm. 20 kW:n Harvia-merkinen jaloillaan seisova sähkökiuas. Kiuas oli uusittu v. 2001. Kiuas oli asennusohjeen mukaisesti sijoitettu ja suojaetäisyydet oli otettu huomioon (kuvat 1 ja 2). Kiukaasta ei löydetty teknistä vikaa.

Kiuas oli poliisin tutkinnan mukaan laitettu päälle tavalliseen tapaan klo 5.30 ja se otetaan päältä klo 22.00. Saunan käyttölämpötilana on pyritty pitämään 80° Celsiusta. Poliisin mukaan kiukaan jatkuva pitkäaikainen päällä olo saattoi aiheuttaa puumateriaalin syttymisen. Palon aiheutuminen ulkopuolisten toimesta on pois suljettu. On mahdollista, että kiuas on edellisenä iltana laitettu pois päältä, mutta se ei kuitenkaan ole kytkeytynyt pois, jolloin kiuas olisi ollut kytkettynä myös yön yli.

Kuva 1. Palaneen saunaosaston kiuas, puuosat ovat palaneet ja loput raivattu. Seinämien metalliset pystytuet ovat jäljellä. (Kuva: Helsingin poliisilaitos)

TUKESin asiantuntijoiden kanssa käydyn keskustelun perusteella tulisi selvittää tuloilman ja kiukaan termostaatin keskinäisen sijainnin huomiointi tämänkaltaisissa, lähes jatkuvasti päällä olevien saunojen rakentamisessa. Tuloilma saattaa jäähdyttää termostaattia, joka antaa erheellisen viestin kiukaalle (tutkinnan alla olleessa tapauksessa ei näin ollut). Tulisi selvittää, kuinka tämä huomioidaan suunnittelussa ja toteutuksessa kokonaisuutena. Yleensä asennusvaiheessa sähkölaitteet, kuten kiukaat termostaatteineen asentaa eri henkilö kuin ilmastointilaitteet.

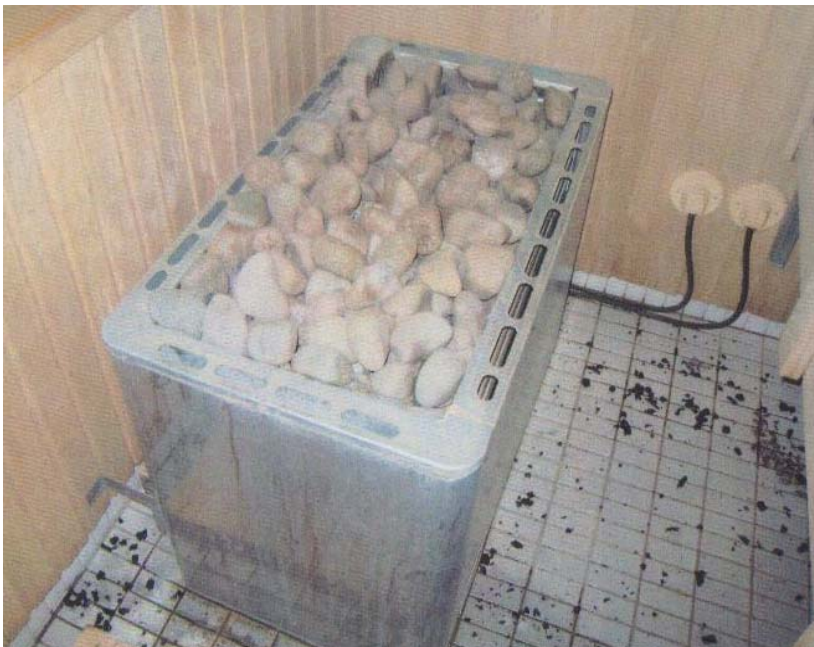
Kuva 2. Kuvassa on saman hotellin rinnakkaisen saunaosaston kiuas asennettuna. Asennus on lähes identtinen palaneen saunaosaston kanssa. (Kuva: Helsingin poliisilaitos)
