# D-TUTKINTA

D5/2007Y

## Matkailuauton ja raskaan ajoneuvoyhdistelmän törmäys Kiikalassa 19.6.2007

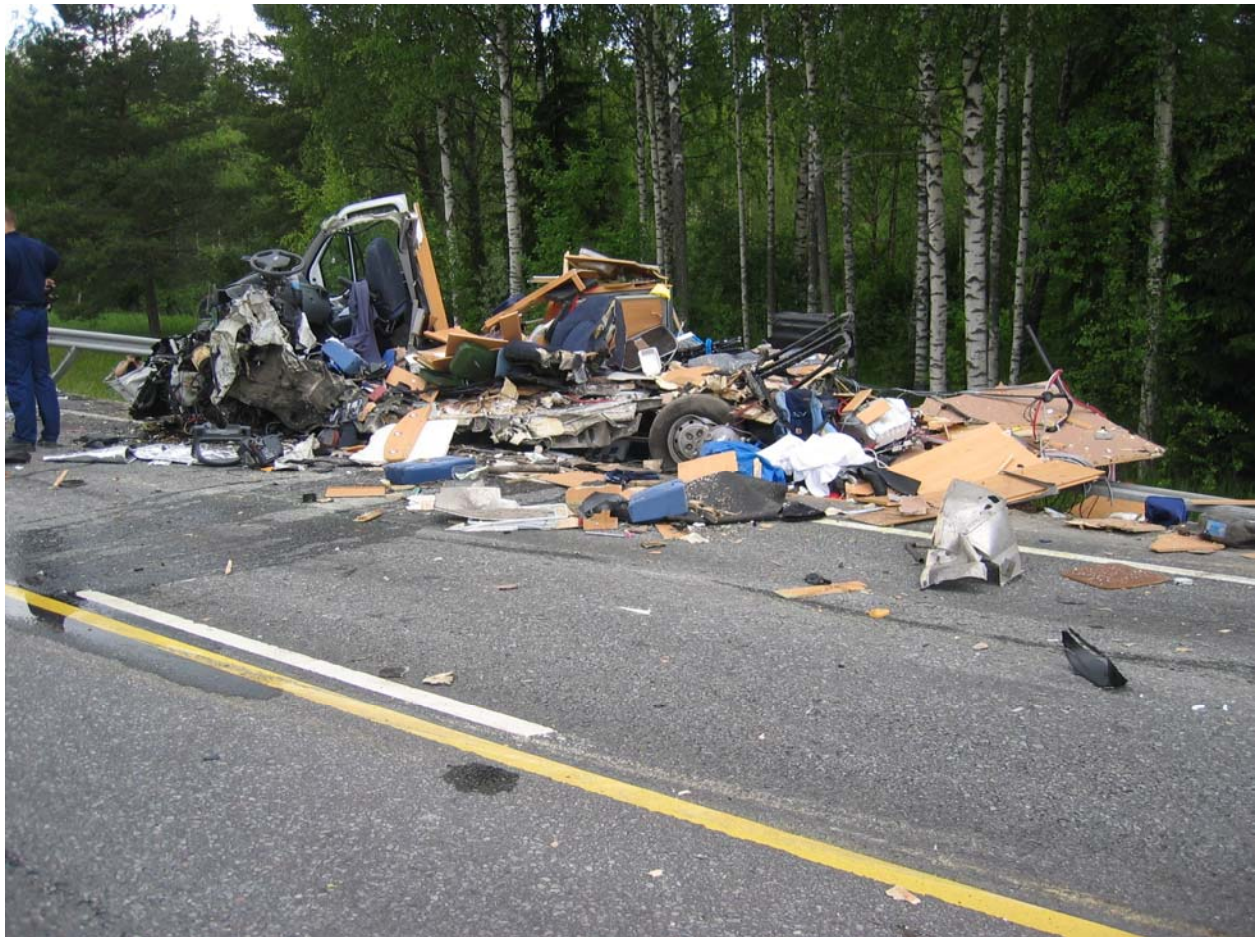
Törmäyksen seurauksena matkailuauto romuttui täysin pysyen kuitenkin pystyssä ja tiellä. Ajoneuvoyhdistelmä kaatui törmäyksen jälkeen tulosuunnastaan katsottuna vasemmalle puolelle ojaan ja vetoauton hytti irtosi.

lemmilla ohjaamon ja asunto-osan kasvat menosuuntaan olevilla istuimilla oli kolmipistevyöt ja asunto-osan selkä menosuuntaan olevalla istuimella lantiovyö. Ajoneuvon romuttumisen vuoksi ainoastaan yhden matkustajan ja kuljettajan on voitu varmuudella todeta käyttäneen turvavyötä ja -istuinta. Törmäyksen rajuuden vuoksi turvavyön käyttäminenkin todennäköisesti ei olisi pelastanut matkailuautossa olleita henkilöitä.

Kuva 1. Matkailuauto romuttui onnettomuudessa täysin.

Tutkija ehdottaa EU-sääntelyn alaisten matkailuautojen asunto-osan törmäysturvallisuuden parantamista. Tällä hetkellä määräykset koskevat vain matkailuauton ohjaamo-osaa ja tällöinkin ne ovat hyvin väljät. Lisäksi suositetaan ehdottomasti pienten lasten turvaistuinten sijoittamista autoon selkää menosuuntaan.

Matkailuautoista paras törmäysturvallisuus ohjaamon osalta on tällä hetkellä onnettomuusajoneuvon kaltaisissa autoissa, jotka on rakennettu alkuperäisellä ohjaamolla varustetulle alustalle. Tällöin ohjaamo koskevat yleiset pakettiauton turvallisuutta koskevat määräykset. Kuitenkin matkailuauto voidaan rakentaa pelkälle alustalle tai alustalle, josta alustan valmistajan rakentama ohjaamo on poistettu. Tällöin Ajoneuvolaki 1090/2002 määrää, että ”M- ja N1- luokan ajoneuvon ohjaamossa ja matkustajatilassa on oltava kuljettajaa ja matkustajia suojaavat rakenteet ja laitteet” eli laki ei määrittele rakenteita ja laitteita tarkasti. Tämä mahdollistaa yleisen rakenteen, jossa asunto-osan seinä rakentuu ulkopuolen alumiinipellin, eristeen ja sisäpuolen muovilevyn muodostamasta elementistä, jossa ei ole minkäänlaisia tukirakenteita. Seinä- ja kattoelementit on liitetty toisiinsa ruuviliitoksien.

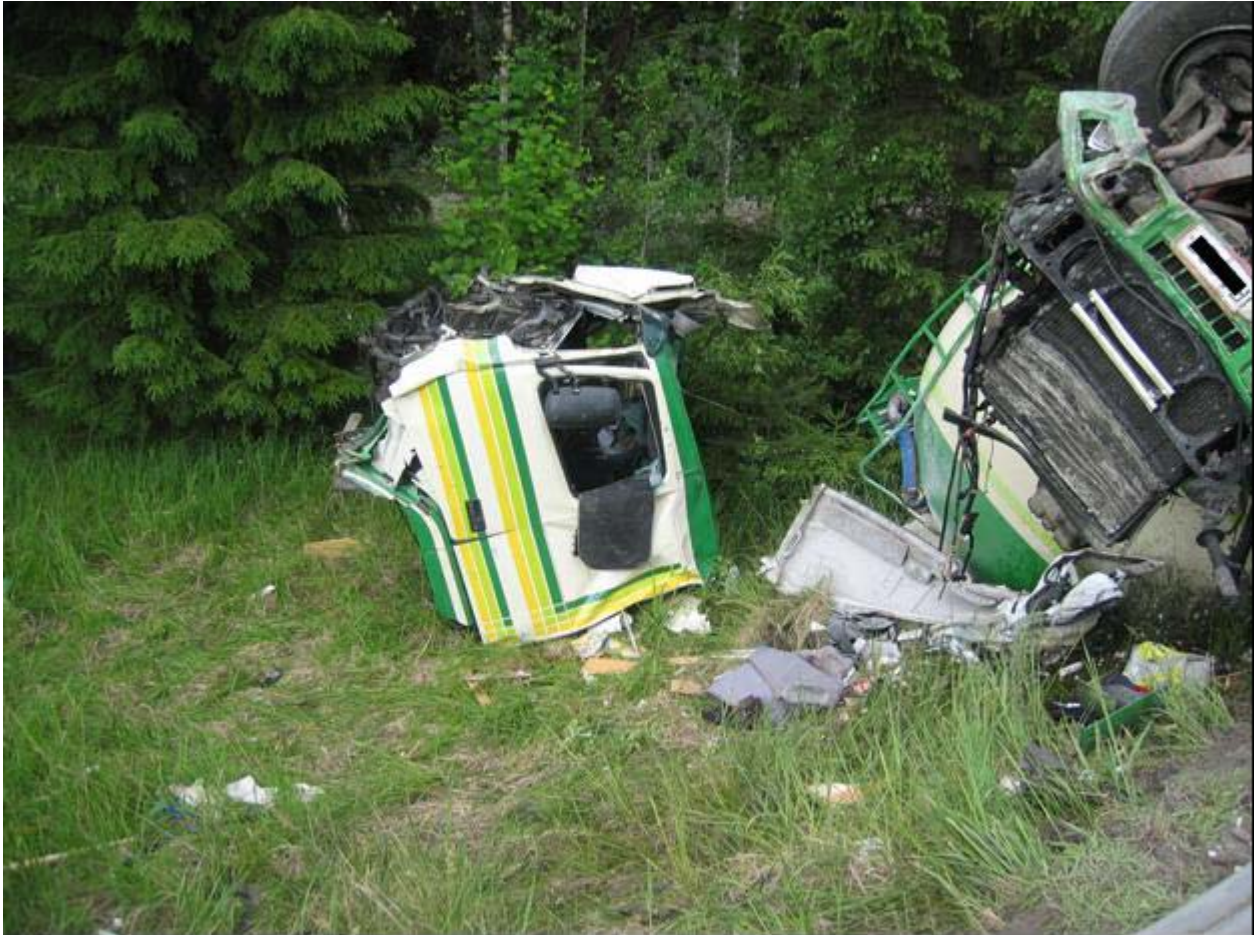
Myös ajoneuvoyhdistelmä oli teknisesti asianmukaisessa kunnossa ja vuosikatsastettu määräysten mukaisesti. Kuljettaja oli myös noudattanut ajo- ja lepoaikamääräyksiä. Törmäyksen jälkeen ajoneuvoyhdistelmä kääntyi kulkusuunnassaan 180° ja suistui ojaan kaatuen samalla. Vetoauton ohjaamo irtosi ja kuljettaja putosi tuulilasin aukosta ulos jääden irronneen hytin alle. Kuljettaja ei käyttänyt turvavyötä, joka mahdollisesti olisi pitänyt hänet ohjaamossa ja parantanut selviytymismahdollisuuksia.

Kuva 2. Ajoneuvoyhdistelmän vetoauton ohjaamo irtosi ja kuljettaja putosi sen ulkopuolelle.

Tutkija ehdottaa raskaan kaluston kuljettajille ja työnantajille kohdistettua kampanjaa turvavyön käytön lisäämiseksi. Turvavyön käyttö on pakollista raskaan kaluston ajoneuvoissa ja sitä tarvitaan myös työturvallisuusvaatimusten täyttämiseksi. Silti turvavyön käyttö ei ole vielä niinkään yleistä kuin henkilöautoissa. Nykyiset raskaan kaluston ajoneuvot ovat sängen törmäysturvallisia, mutta kuljettaja on suojassa vain, mikäli hän pysyy onnettomuustilanteessa ajoneuvon sisällä.
