D-TUTKINTA

D1/2008Y

Lounasravintolan kahvion sisäkaton putoaminen Jyväskylässä 22.3.2008

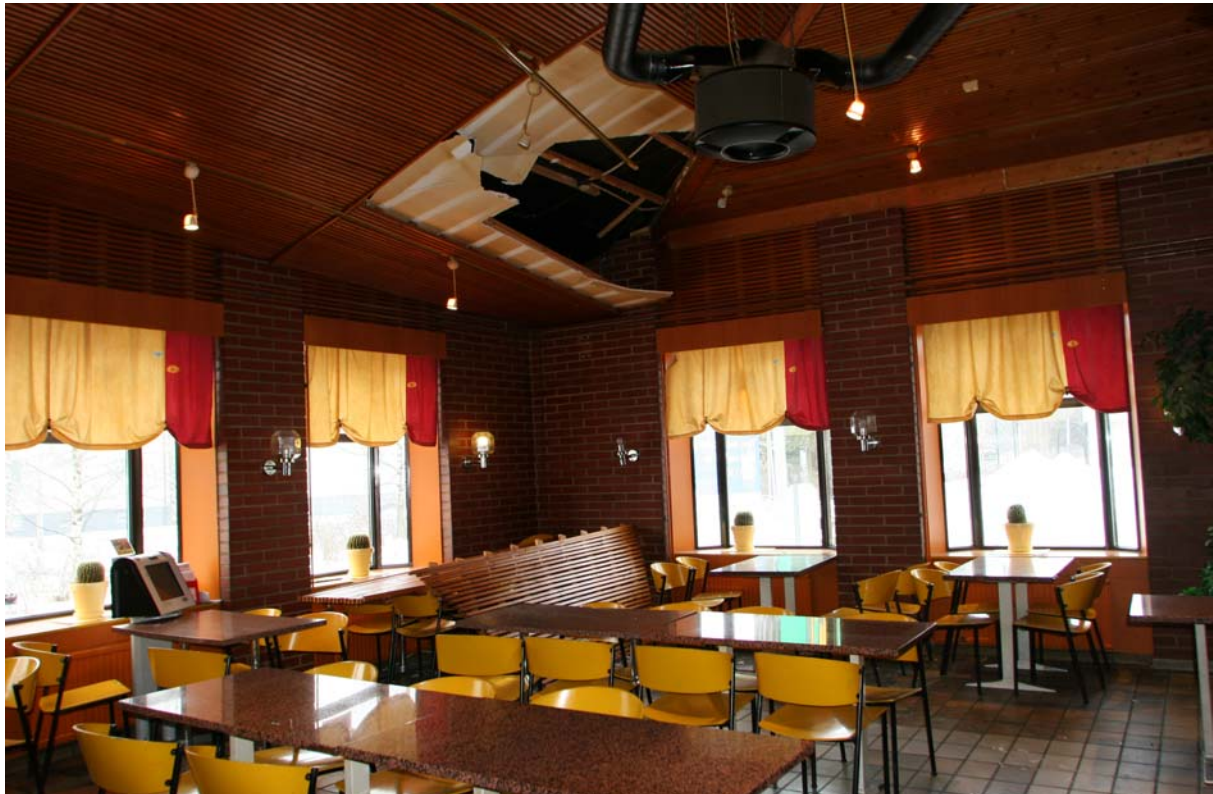
Sisäkatto on noin kolmen metrin korkeudella lattiasta. Kattoverhouksena oleva puuritiä ja kipsilevyn palasia putosi kahvion lattialle. Lisäksi osa sisäkaton koolauksista ja levytyksistä irtosi ja jäi roikkumaan kattorakenteisiin kiinni. Irronnut sisäkatto jäi osittain roikkumaan ulkoseinällä kulkevien vesiputkien varaan (kuva 1). Suurin alas pudonnut katon osa (puuritiä 2,8 x 1,77 metriä) painoi 25 kg.

Kuva 1. Sisäkatto putosi alas kahvion ulkoseinän läheisyydestä.

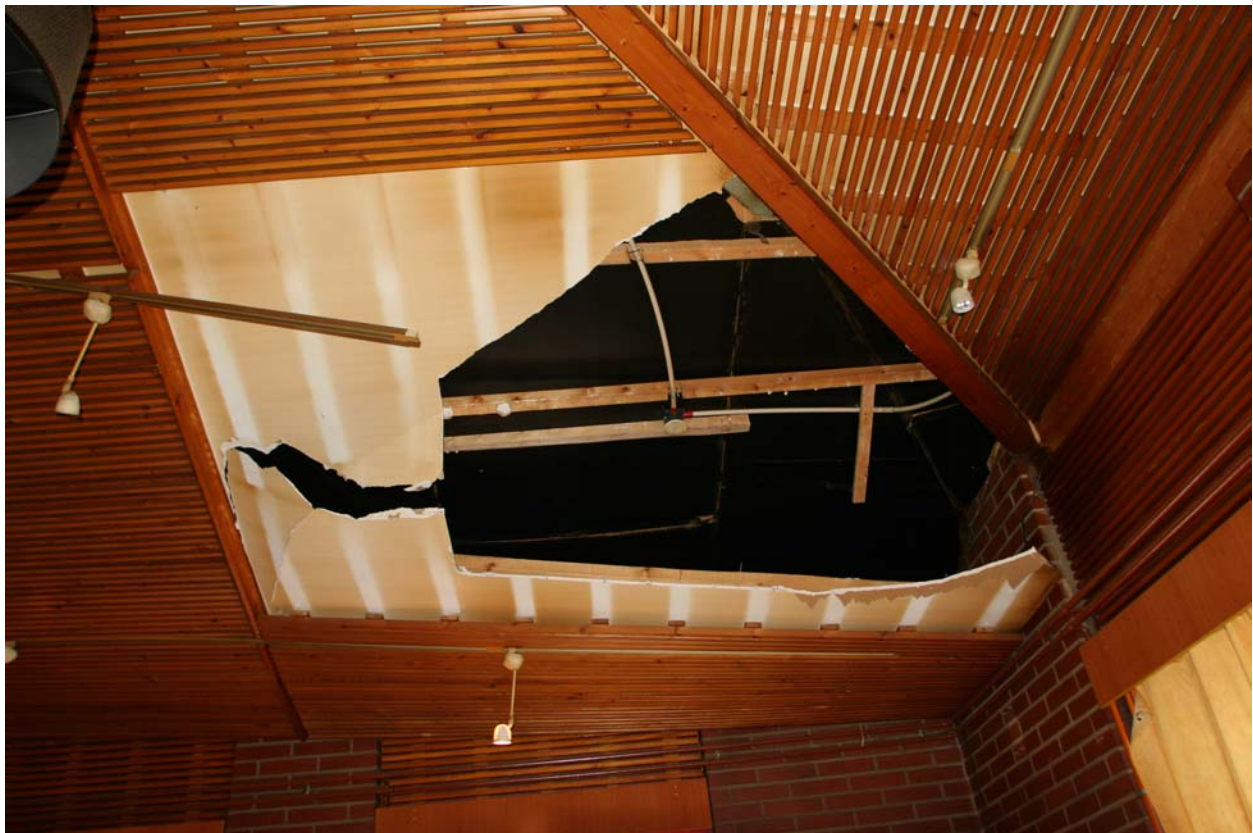
Sisäkatto koolauksineen on todennäköisesti irronnut ensimmäiseksi kuvassa 2 oikealla näkyvän ulkoseinän puolelta. Irronneet kattorakenteet jäivät osittain kiinni seinällä sijaitsevien vesiputkien varaan. Sisäkaton tärähdys vesiputkiin aiheutti puuritiän ja kipsilevytyksen irtoamisen kattorakenteesta sekä putoamisen lattialle. Puuritiän repeytymistä irti muusta kattorakenteesta edesauttoi se, että puuritiä oli ruuvattu osin kiinni pelkästään kipsilevyyn.

Kuva 2. Aukossa näkyvät sekundäärikannattajat, joihin sisäkaton koolaukset oli naulattu alhaalta ylöspäin.

Sisäkaton 50 x 50 mm koolaukset oli kiinnitetty sekundäärikannattimiin käsin naulatuilla sileillä 100 x 3,4 mm lankanauiloilla alhaalta ylöspäin. Koolauksen lisäksi naulaukseen sisältyi kuitulevy ja höyryn-sulkumuovi, joten naulojen tartuntapituus sekundäärikannattimiin oli vain noin 37 mm. Lisäksi nau-laustiheys oli melko harva (1500–1700 mm) ja naulaus oli tehty pääsääntöisesti vain yhdellä naulalla kohdastaan. Sisäkaton sortuminen aiheutui kattoa kannattelevien kiinnikkeiden (sileät lankanauulat 100*3,4) vähyydestä ja niiden liian lyhyestä tartuntapituudesta suhteessa katon painoon.

Kahvion vaurioitunut osa eristettiin heti tapahtuman jälkeen muusta tilasta ja asiakkaiden kulku es-tettiin kyseiselle alueelle. Rakennuksen muut samanlaiset kattorakenteet vahvistettiin lisäonnetto-muoksien välttämiseksi lisäruuvien avulla.

Sisäkattorakenteen korjaustöille on laadittu korjaussuunnitelma. Kattokannatuksia vahvistetaan ra-kennuksen niillä osilla, joissa on käytetty pudonneen katon kaltaista ritiläkattorakennetta. Rakennuk-sen vesikattopalkkien dimensiot ja kiinnitystavat tarkastetaan Jyväskylän rakennusvalvonnan ohjeis-tuksen mukaisesti.
