D-TUTKINTA

D2/2008Y

Räjähdykset asfalttiasemalla Vantaalla 23.5.2008

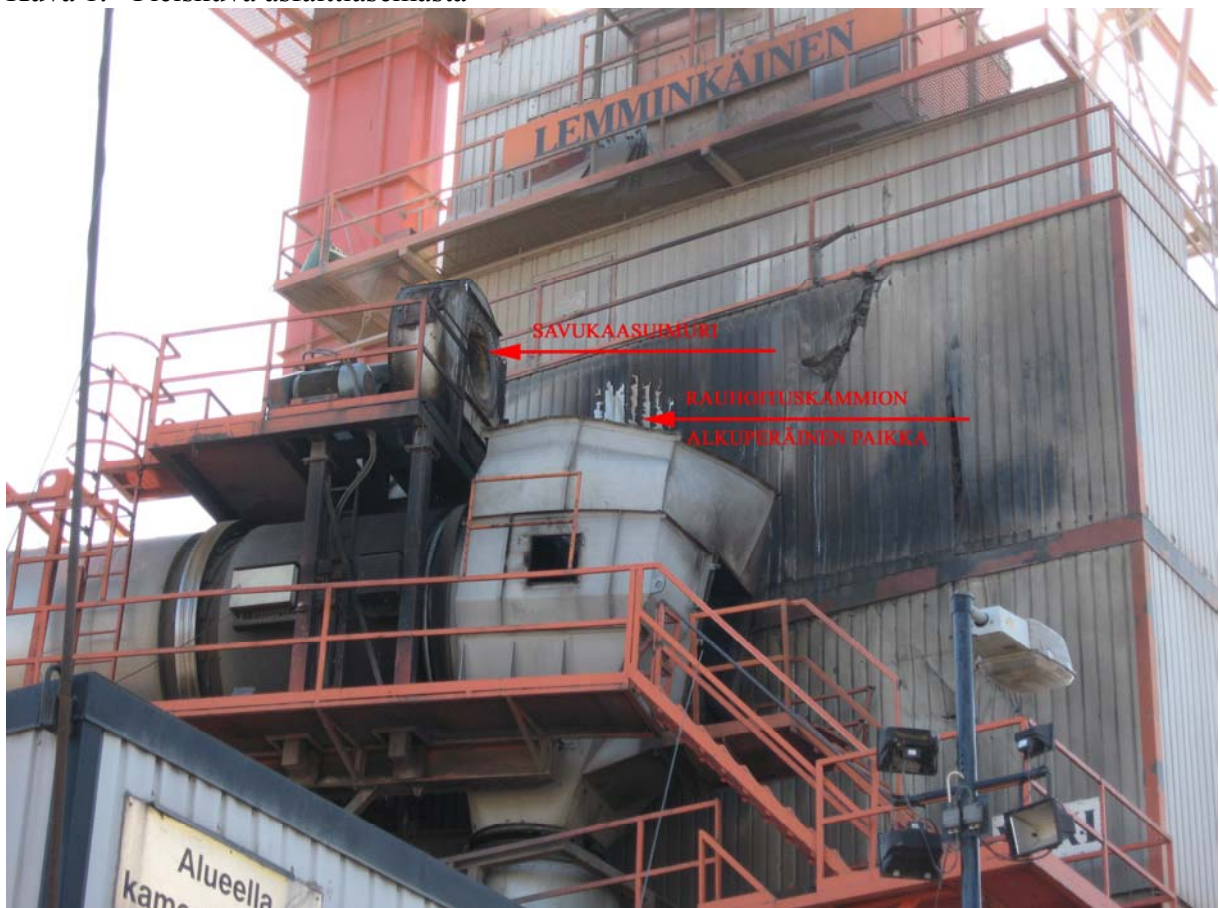
Räjähdykset aiheutti tulipalon kierrätysasfaltin sulatusrummussa. Pelastuslaitos sai palon nopeasti hallintaan eikä palosta aiheutunut suuria lisävahinkoja.

Kuva 2. Räjähdyspaikka, seinässä näkyvissä räjähdysen seurauksena syttyneen tulipalon jäljet

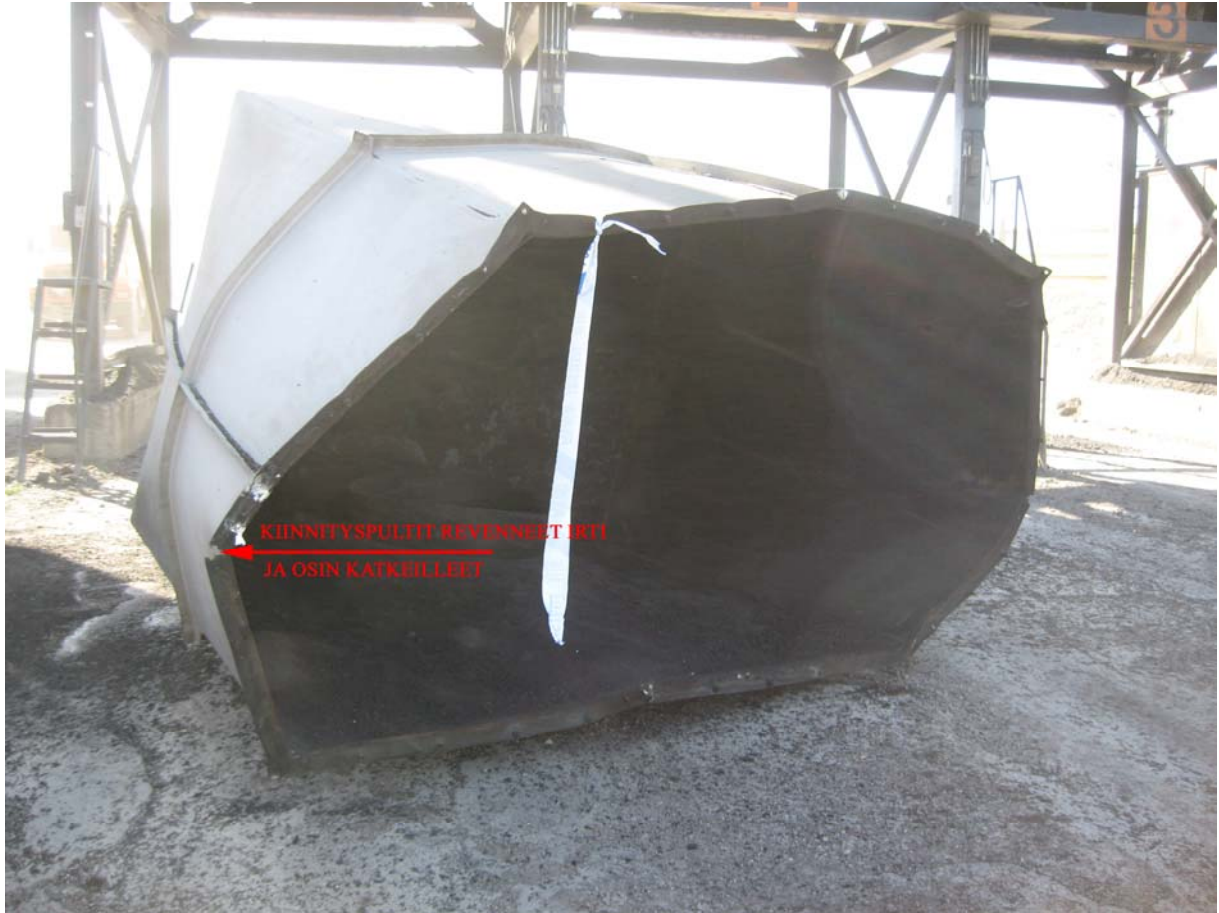
Tien pinnasta rouhitun kierrätettävän asfalttimassan kuumennusrummussa tapahtui räjähdys. Räjähdyksen seurauksena useiden kuutiometrien suuruinen teräsrakenteinen savukaasujen rauhoituskammio repeytyi irti pulttiliitoksistaan, lensi noin 15 metrin korkeudesta lastattavana olleen kuorma-auton yli ja iskeytyi maahan 15 metrin päähän alkuperäisestä paikastaan. Kammioista irtosivat räjähdyksessä teräsrakenteiset huolto-ovi ja huoltoluukku, jotka lensivät samaan suuntaan kuin kammio.

Kuva 3. Savukaasujen rauhoituskammio maassa
