D-TUTKINTA

D3/2008Y

Alaslasketun sisäkaton putoaminen koulussa Espoossa 30.9.2008

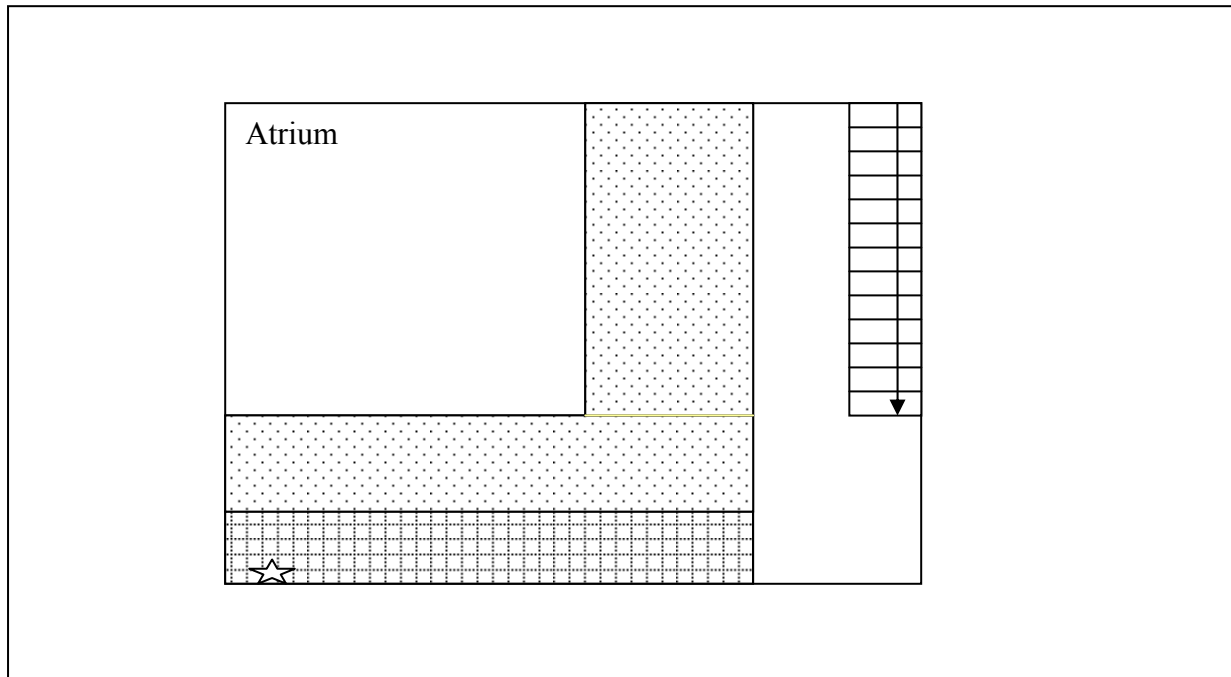
Tiistaina 30.9.2008 noin klo 12.20 Espoossa Martinkallion koulun ruokalan alaslaskettu katto putosi 2,5 metrin korkeudelta astianpalautuslinjan ja keittiön edessä. Kattoa tuli alas 1,2–1,8 metrin leveydeltä ja 21,7 metrin matkalta seinän vierestä. Osa kattolevyistä jäi roikkumaan levyihin kiinnitettyjen valaisimien ja sähköasennusten varaan (kuva 2). Alas tulleen katon osan koko oli noin 30 m². Tapahtumahetkellä salissa olleen ruokapalvelutyöntekijän havainnon mukaan katto lähti putoamaan ulkoseinän puoleisesta päädyistä. Viimeiset koululaiset olivat poistuneet ruokalasta noin viisi minuuttia aikaisemmin. Henkilövahinkoja ei sattunut.

Kuva 1. Pohjakuva. Ulkoseinä on vasemmalla ja keittiön seinä alhaalla. Rasteroitu ja ruudutettu alue yhdessä ovat alaslaskettua kattoa ja ruudutettu alue on alas tullut katon osa. Putoaminen alkoi tähden kohdalta. Kuva ei ole mittakaavassa.

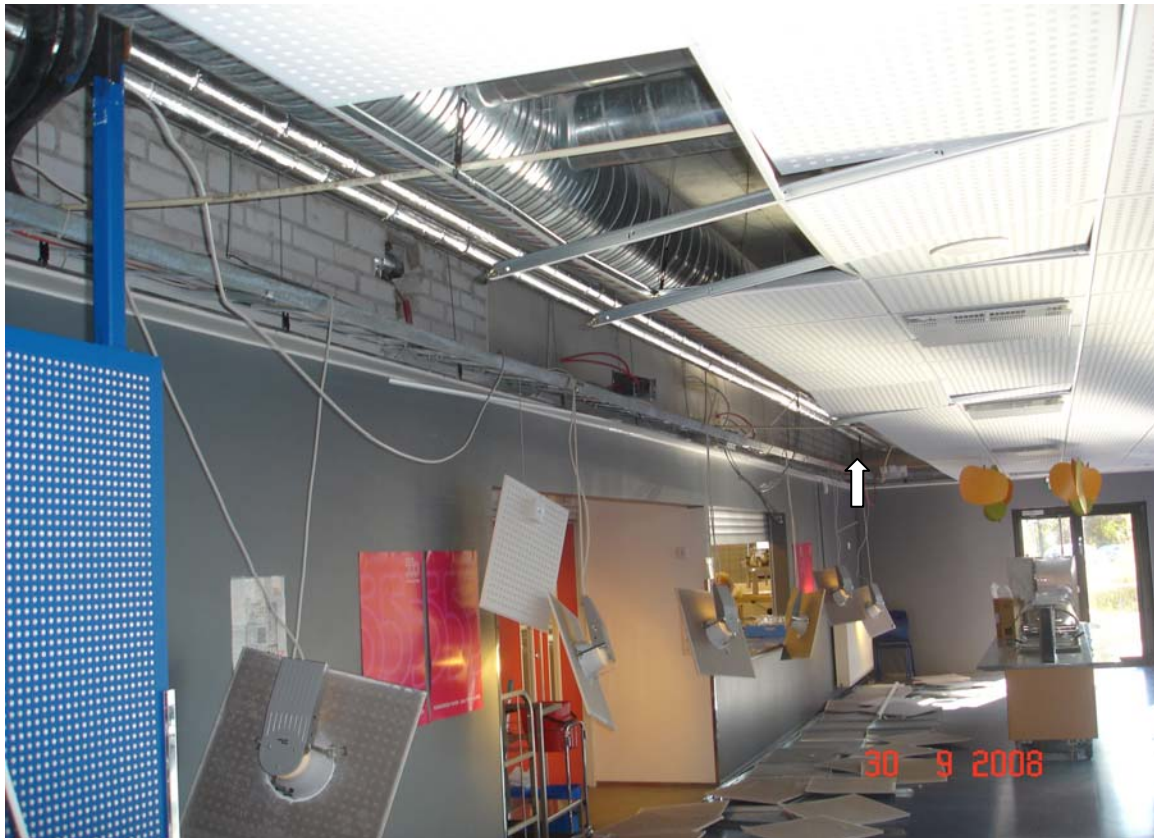
Katon putoamisen välitön syy oli huulloksella varustetun alumiinilistan kiertyminen pois paikaltaan kipsilevystä. Tämä puolestaan aiheutti sen, että alumiinilistan päällä levännyt kannatinjärjestelmä ei puutteellisen ripustuksen vuoksi jaksanut kantaa kattolevyjen painoa.

Kuva 2. Pudonnut katon osa, putoaminen alkanut nuolen kohdalta (kuva: Espoon kaupunki)

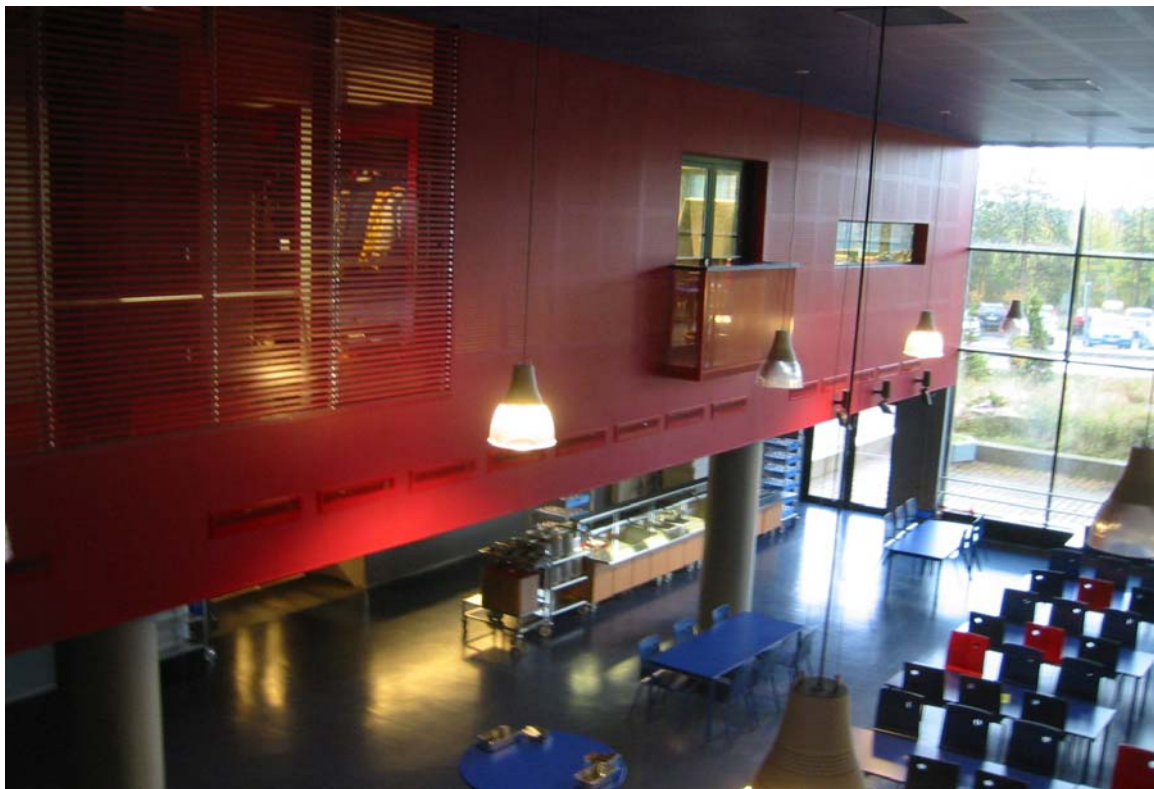
Rakennus on vuonna 2004 valmistunut opetusrakennus. Kantavat rakenteet ja välipohjat ovat betonirakenteiset. Ruokala muodostuu atrium-tilasta, jota ympäröi alas laskettu katto kahdelta suunnalta, ulkoseinä sekä ylös asti ulottuva kantava seinä (kuva 3). L-mallisen alas lasketun katon keskileveys on 4,2 metriä. Kuvassa 1 on pohjakuva tilasta.

Kuva 3. Yleiskuva atriumin ylätasolta. Alaslaskettu katto alkaa pilareista ruoanjakolinjan suuntaan.

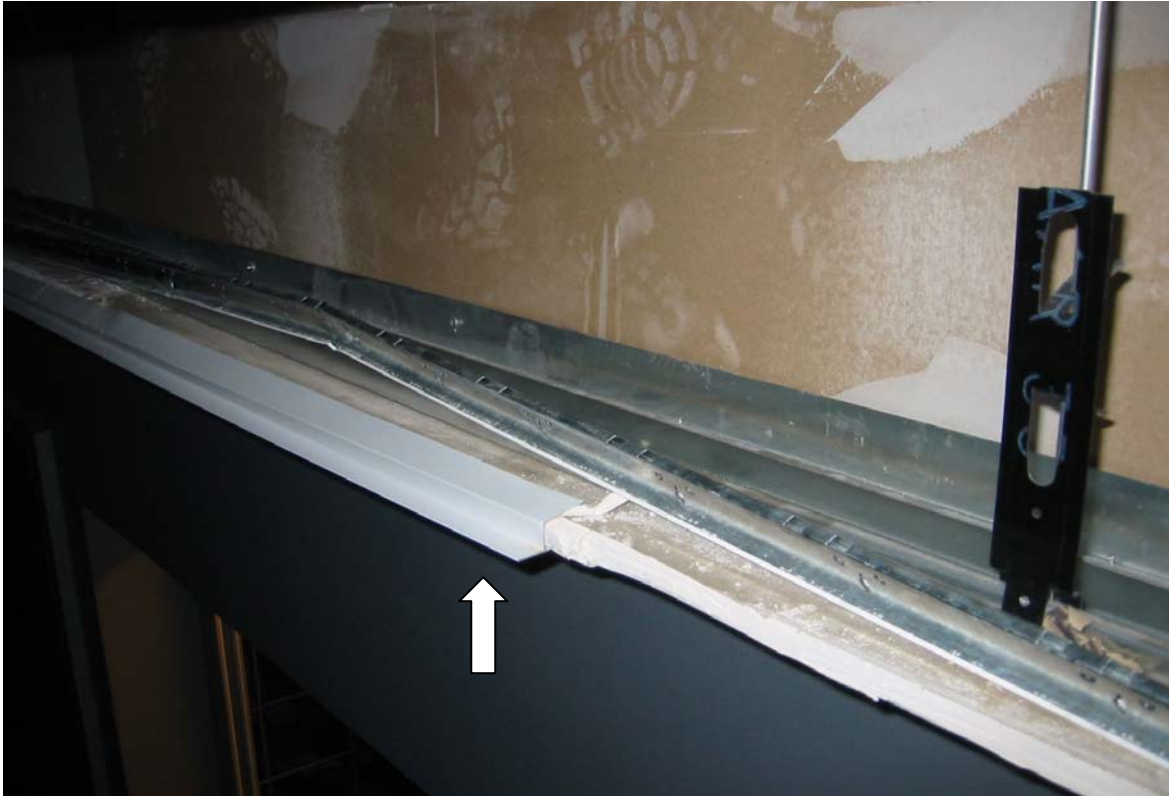
Keittiön puoleisen kantavan seinän kohdalla alaslasketun katon reuna oli toteutettu koko seinän mitteisellä 13 mm:n vahvuisella ja 130 mm leveällä kipsilevyllä. Kipsilevykaistale oli kiinnitetty tukirauhaan, joka oli kannatettu teräslankaripustuksella ja kiinnitetty seinään ruuveilla (kuva 4). Kannatinjärjestelmän reunalista lepäsi keittiön puoleisella seinällä tukilistaan, joka oli kiinnitetty mainitun vaakatasoisen kipsilevyn reunaan huuloksella. Kipsilevyn reuna, johon huuloksin varustettu alumiinilista kiinnittyi, oli leikattu epätasaisesti. Tukilistan huuloksen syvyys oli levyn päällä 25 mm ja levyn alla 15 mm.

Välillisenä osatekijänä alumiinilistan kiertymiseen pois paikaltaan on voinut vaikuttaa epätasaisesti leikattu kipsilevykaistaleen reuna, johon tukilista oli painettu.

Kuva 4. Keittiön seinän puolella oleva kipsilevykaistale ja sen leikattu reuna. Nuolella on merkitty huulloslista sekä päällä taittunut L-lista. Oikealla ripustus, joka kannattaa kaistaleen tukirakennetta.

Espoon kaupungin ja pääurakoitsijan edustajat pitivät koululla katselmuksen 1.10.2008. Kannatinjärjestelmään tullaan lisäämään puuttuneet ripustukset, vinotukia otsalevyn tuentaan lisätään sekä T-profiilien päät kiinnitetään L-listoihin.

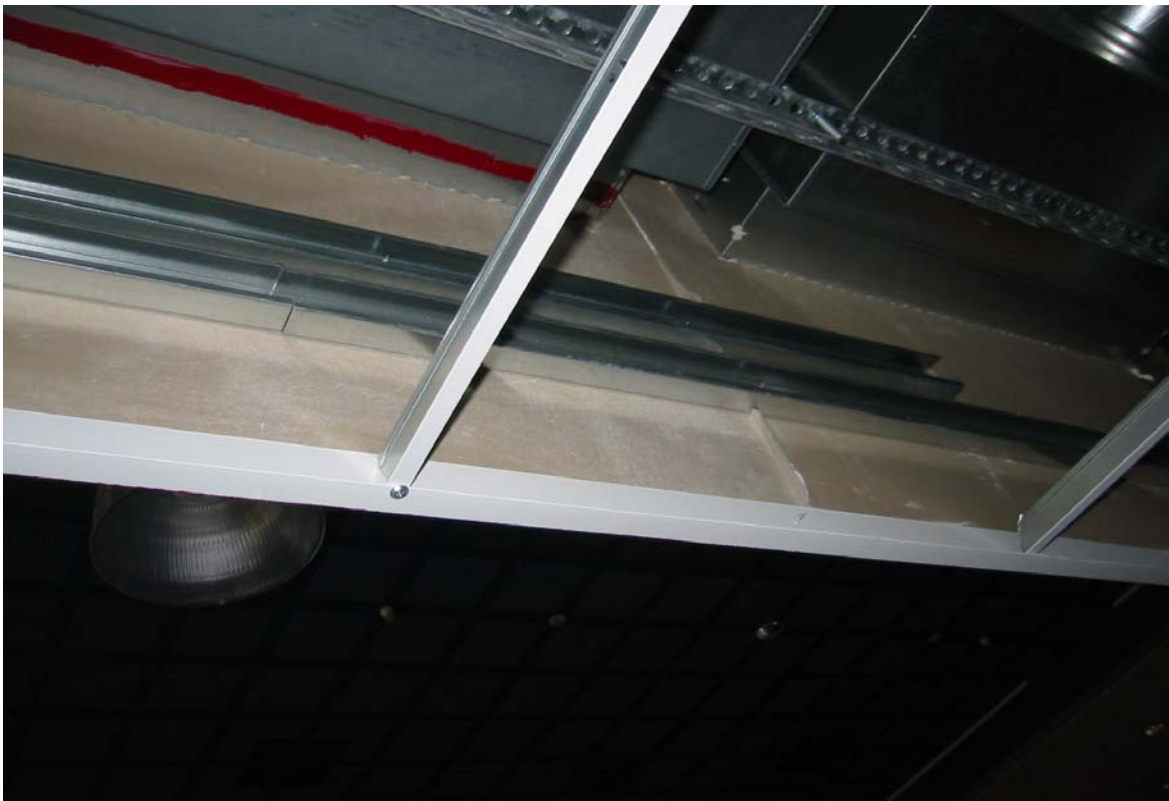
Atriumin puoleisella sivulla T-profiiliset kannatinlistat lepäsivät L-kulmalistaan, joka oli kiinnitetty pystysuorassa olevaan kipsilevy pohjaisen seinärakenteen eli pystyotsan alareunaan. Osa T-profiileista oli kiinnitetty peltiruuveilla suoraan kulmalistaan (kuva 5). Katon ehjäksi jääneellä osalla L-kulmalistaan levänneet kiinnittämättömät T-profiilit liikkuivat noin 2 mm pituussuunnassa.

Atriumin puoleisen pystyotsan korkeus oli noin 700 mm. Pystyotsa oli tuettu vinotuilla, jotka ylsivät puoleen väliin otsan korkeudesta. Yksi vinotuki oli kiinnittämättä. Pystyotsa oli ulkoseinän puoleisessa päädyssä sormella liikutettavissa useita millimetrejä.

Välillisenä tekijänä onnettomuuteen on voinut vaikuttaa se, että pystyotsa pääsi liikkumaan useita millimetrejä.

Kuva 5. Atriumin puoleisen seinän pystyotsa, joka liikkui sivusuunnassa ulkoseinän puoleisella puoliskolla. Kannatinjärjestelmän T-profiileista osa oli kiinnittämättä pystyotsan L-listaan.
