## Suppilovaunun rakenteiden sortuminen ja vaunun kaatuminen Mäntyluodossa 11.12.2008

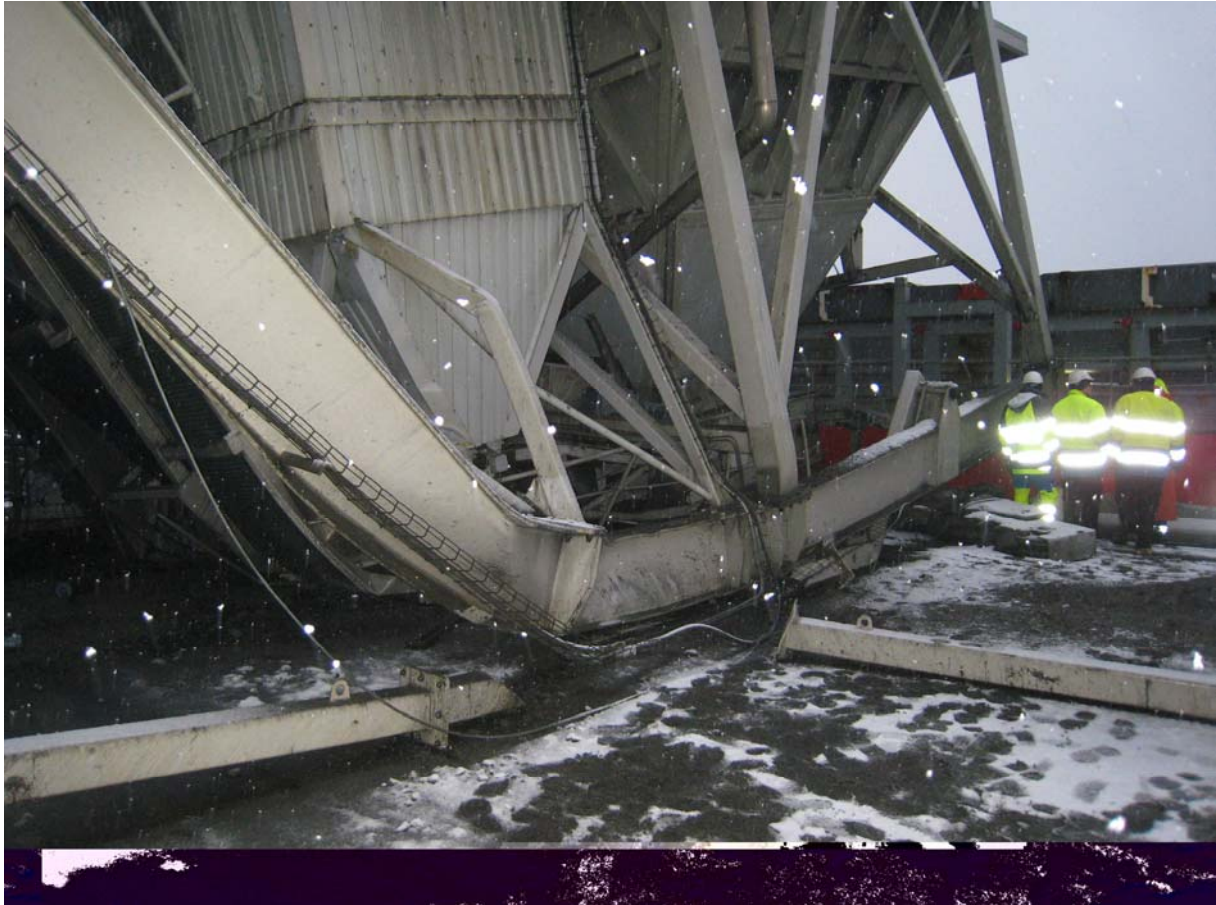
Suppilovaunun kantavan rungon kannatuspalkit taittuivat keskeltä v-muotoisiksi ja kiertyivät akselinsa ympäri (kuva 1). Rakenteen vaakapalkeista jalkoihin ulottuneet diagonaalisauvat irtosivat. Osa tukipalkkien laippaliitosten pulteista katkesi ja vinotukien yläpäästä repesivät irti hitsauksistaan. Suppilovaunun tukirakenteisiin syntyi erilaisia vaurioita ja repeämisiä.

*Kuva 1. Suppilovaunun romahdus Porin satamassa 11.12.2008.*

Neljä päivää onnettomuuden jälkeen tehdyssä yhteisessä tarkastuksessa todettiin, että laite oli kaatunut etelän suuntaan, koska ilmeisesti laitteita kannatteleva IPE-palkki oli kiepahtanut. Tarkastuksesta tehdyn raportin mukaan edelleen vinotukien laippaliitoksen pultit olivat katkenneet ja vinotukien kiinnitysosat olivat repeytyneet. Toimittajan oma konsultti tutki tapahtuman jälkeen teräsrakenteen palkkien kestävyysä ja totesi palkkien taivutusmomentin ylittävän palkille lasketun puhtaan taivutusmomenttikestävyden. Näissä laskelmissa ei otettu huomioon palkkien kiepahdusta.
