## Tutkintaselostus

B1/2009Y

# Viiden nuoren kuolemaan johtanut tulipalo omakotitalossa Naantalissa 9.10.2009

### FIRE IN DETACHED HOUSE LEADING TO THE DEATH OF FIVE YOUNG PEOPLE IN NAANTALI ON 9 OCTOBER 2009

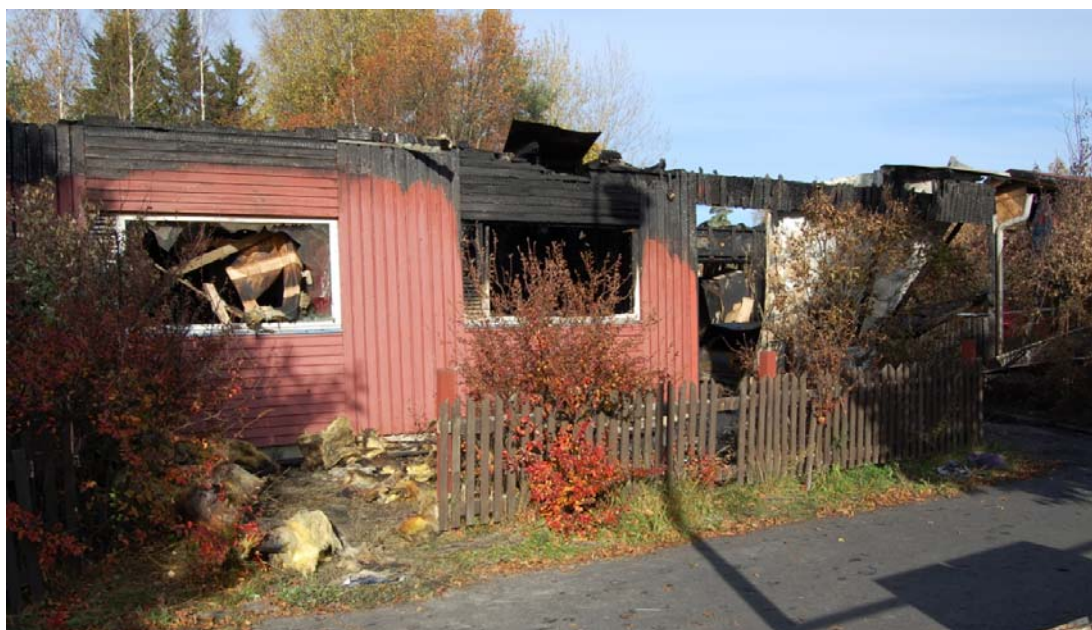
*Kuva 1. Tuhoutunut rakennus Naantalissa tulipaloa seuraavana päivänä. (Kuva: OTKES)*

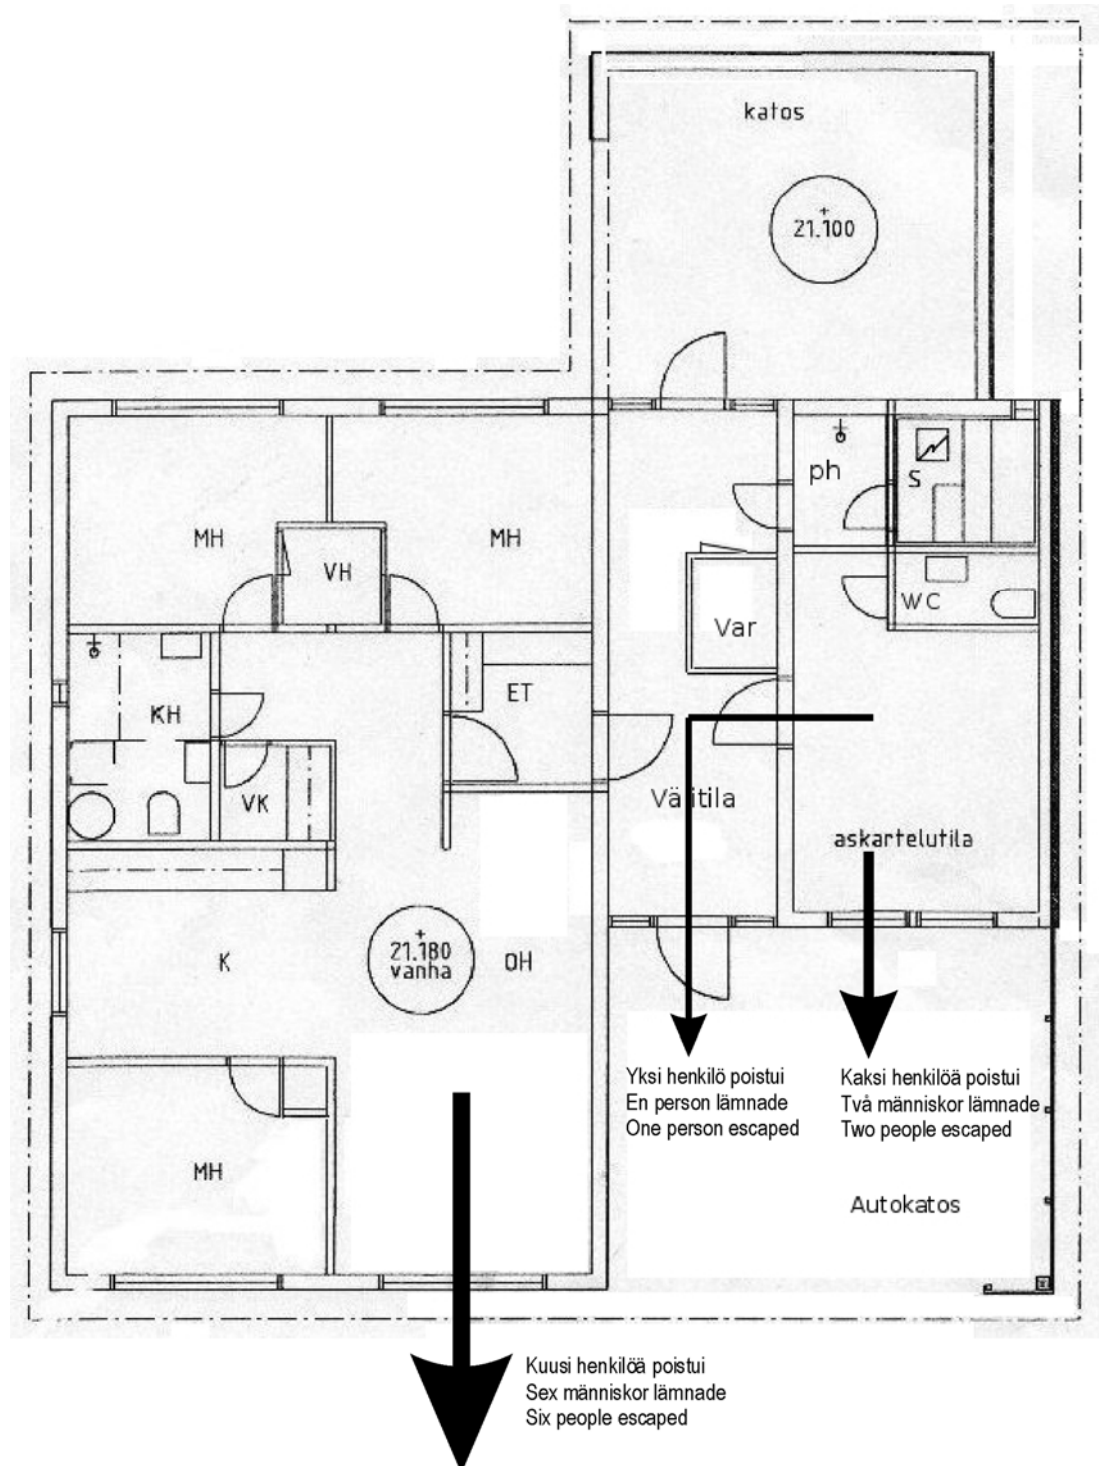
Kuva 3. Rakennuksen pohjapiirros ja käytetyt pelastautumisreitit.

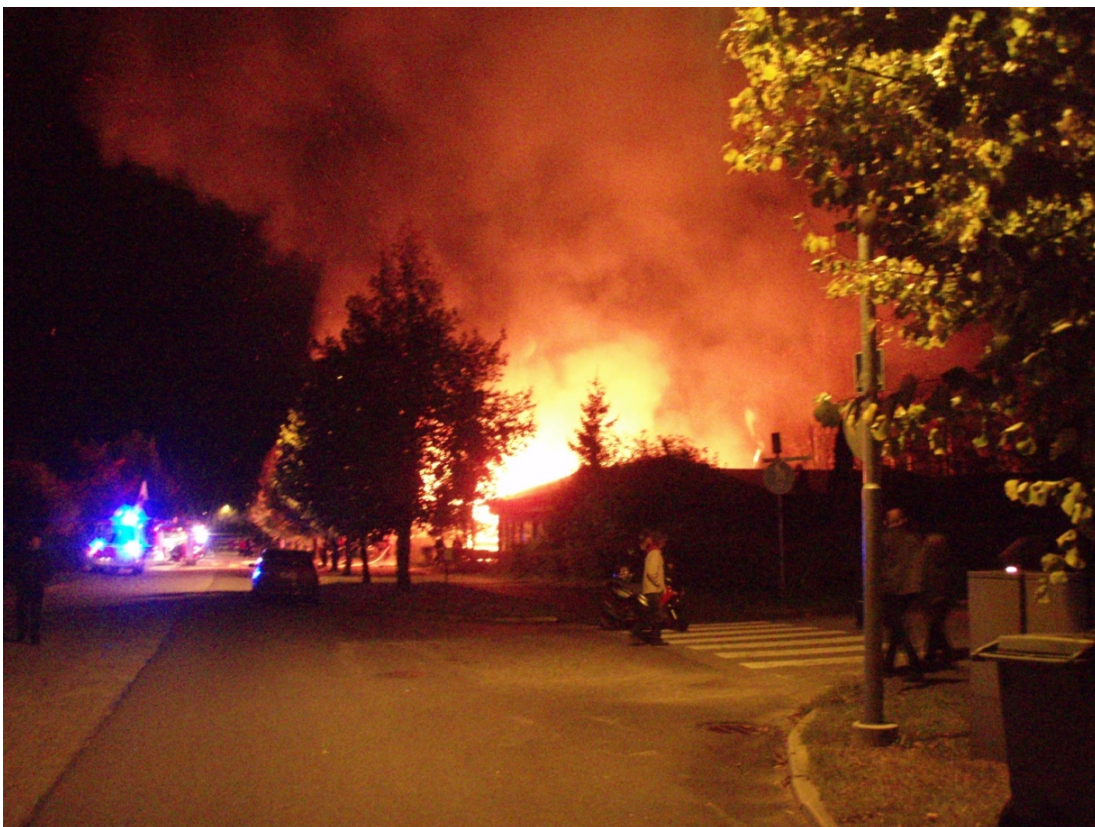
*Kuva 5. Tilanne onnettomuuspaikalla pelastus- ja sammutustöiden alkuvaiheessa.  
(Kuva: Varsinais-Suomen pelastuslaitos)*

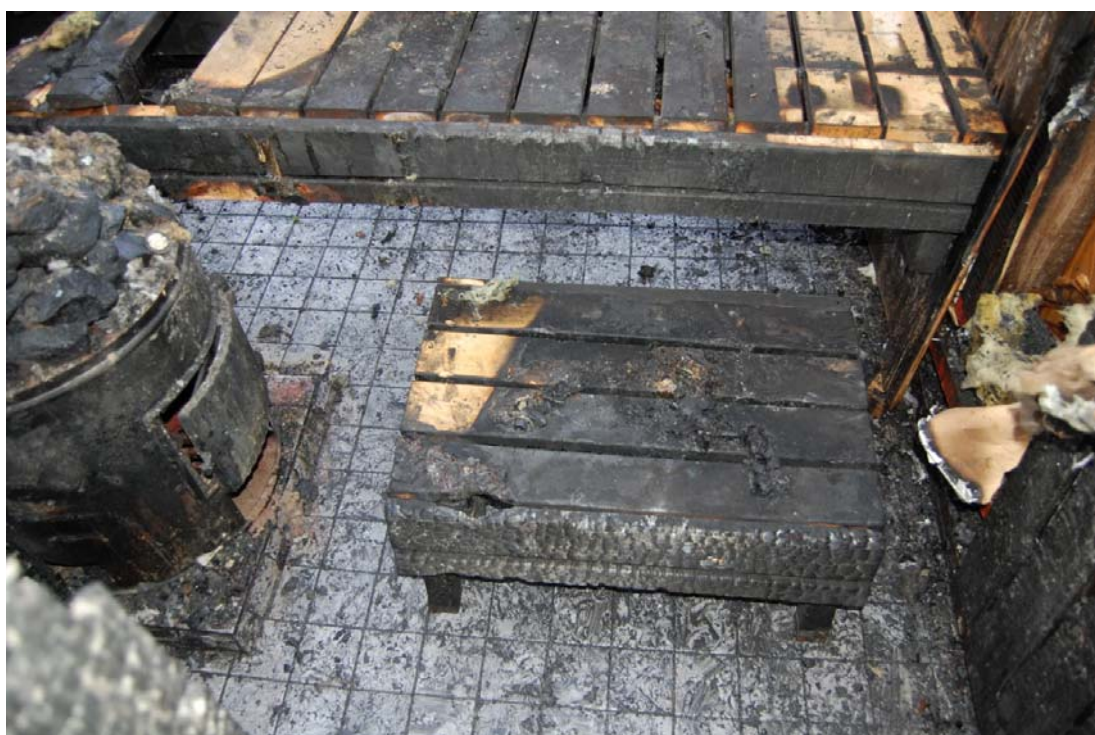
*Kuva 8. Kuva saunatiloista, josta palo sai alkunsa.*

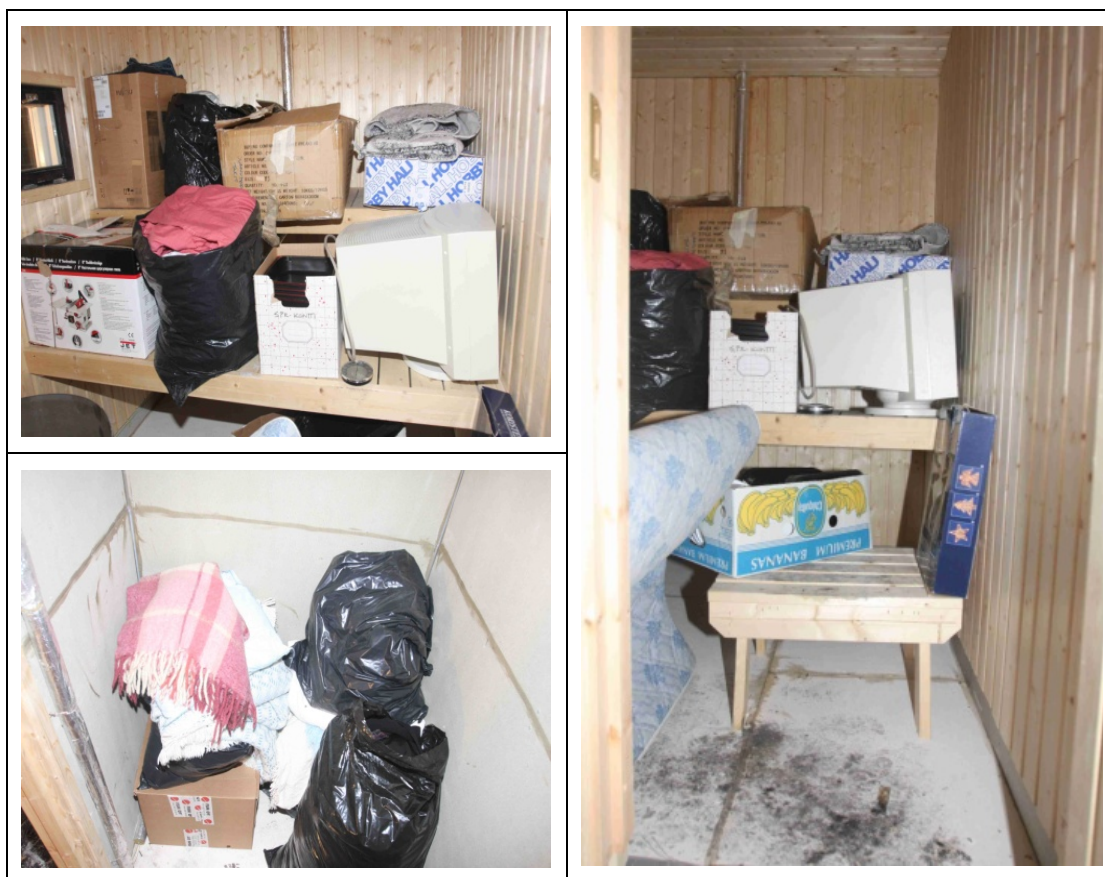
Saunan ja pesuhuoneen poikkeuksellisen käyttötarkoituksen vuoksi niihin oli varastoitu erinäinen määrä irtainta materiaalia, jotka muodostivat merkittävän lisäpalokuorman jo normaalistikin herkästi palavien paneelipintojen lisäksi. Tavarat sijoiteltiin saunaan ja pesuhuoneeseen teknisen ja taktisen tutkinnan tulosten mukaisesti (kuva 10).

*Kuva 10. Saunan ja pesuhuoneen palokuorma.*

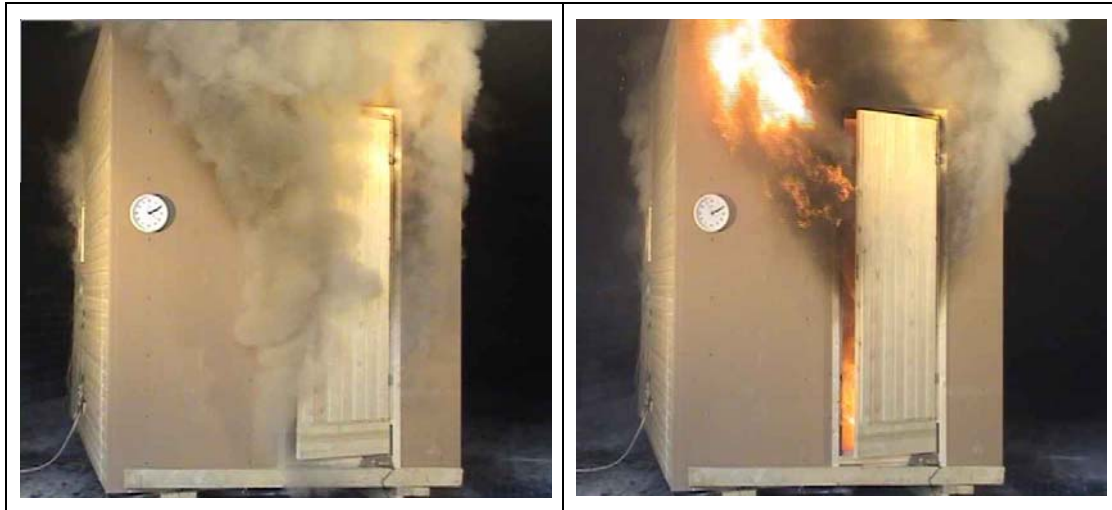
Pesuhuoneen ja välitilan välinen ovi avautui sen jälkeen hieman raolleen palon vaikutuksesta, koska siinä oli rullalukko (kuva 11). Oven raosta ei kuitenkaan tullut riittävästi paloon tarvittavaa happea. Vasta uuden oveen kohdistuneen paineiskun jälkeen ovi avautui niin paljon, että palo levisi erittäin nopeasti välitilaan.

*Kuva 11. Kuva oven avautumisesta ja tilanteesta, jossa palo saa riittävästi happea.*

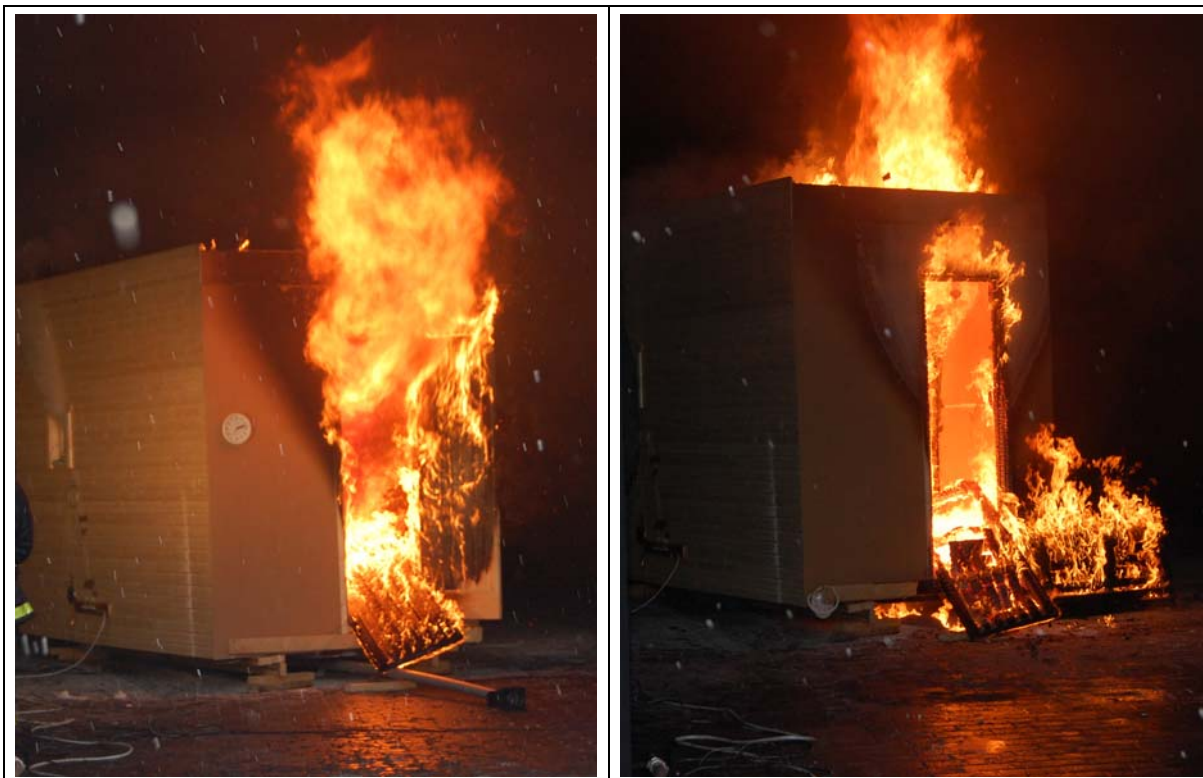
Palon aikana suurimmat mitatut lämpötilat (noin 950°C) paikantuivat pesuhuoneen kattoon pesuhuoneen ja välitilan välisen oven yläpuolelle. Siitä palo puhkaisi ensimmäisenä kattorakenteen.

Kuva 12. Tilanne, jossa tuli läpäisee katon sekä tilanne juuri ennen sammutusta.

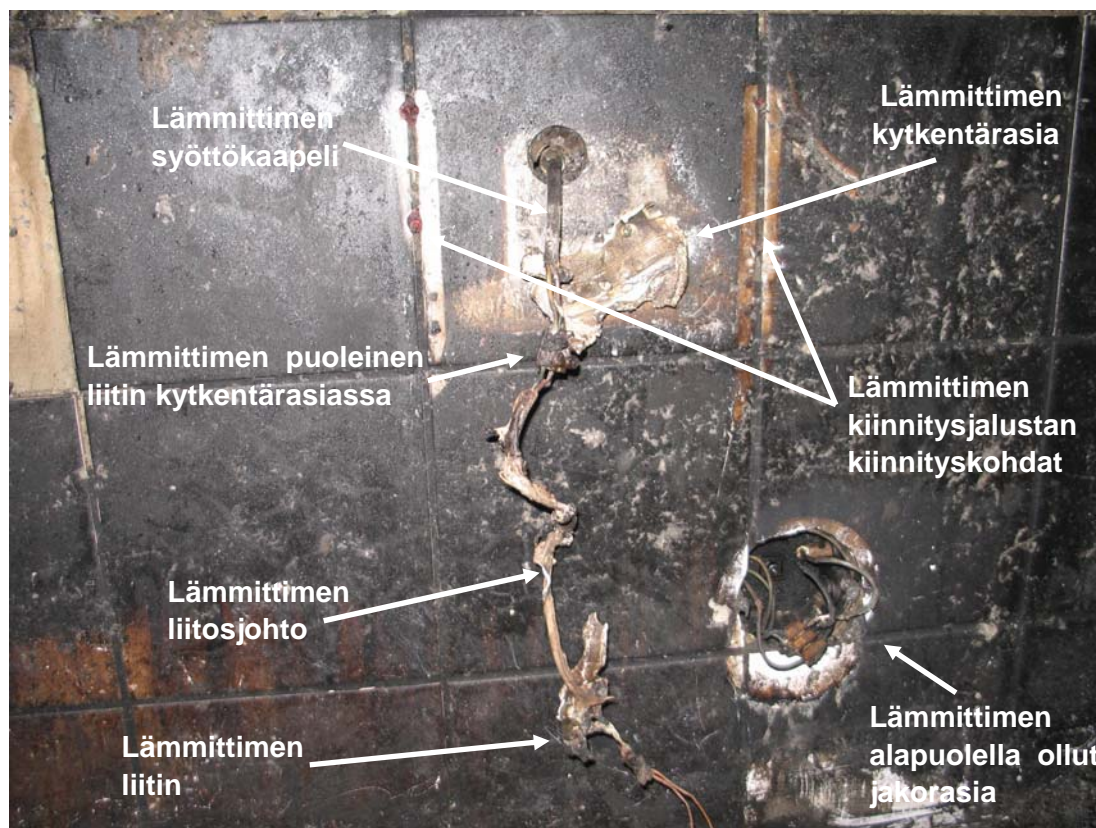
Sähkötarkastuksen tuloksena voidaan sanoa, että mitkään seikat eivät puoltaneet sitä, että palo olisi saanut alkunsa saunaosaston lämmittimestä, valaisimista tai muusta saunaosaston sähkölaitteistosta.

Kuva 14. Pesuhuoneen seinään kiinnitetyn lämmittimen kytkennät.

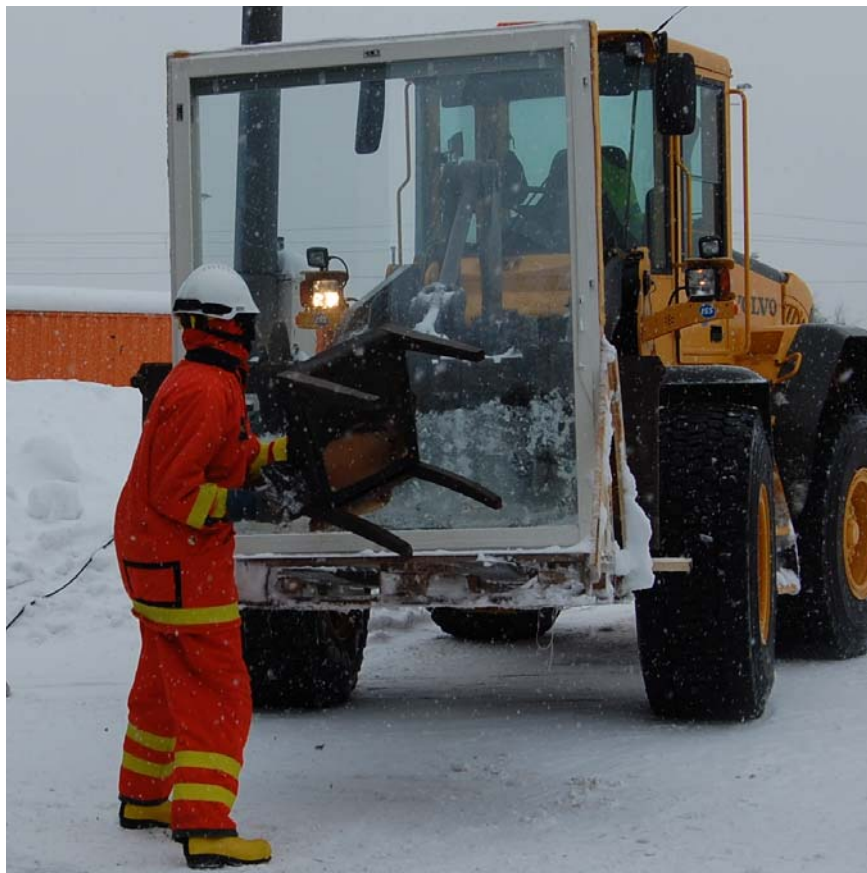
Hätäpoistumisen kannalta riittävän suuren aukon saaminen ikkunaan vaati kuitenkin useamman iskun ja silti sisäpuoliseen umpiolasiin jäi jokaiselle sivulle teräviä lasin palasia kiinni rakenteeseen vaarantamaan poistumista. Tässä testissä ei yritetty poistua ikkunasta. Testihenkilö kuvaili ikkunan rikkomista seuraavasti:

**Kuva 15.** Ensimmäinen isku ikkunan rikkomiskokeessa.

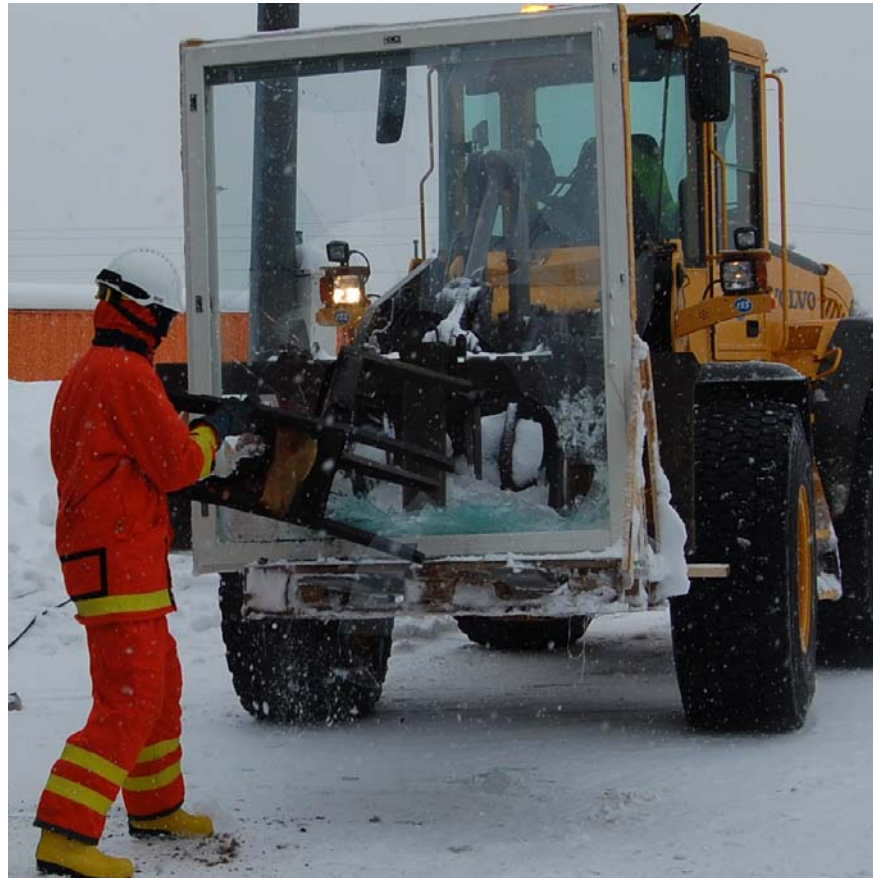
*Kuva 16. Rikkoutumiseen johtanut toinen isku rikkomiskokeessa.*
