Väli­raportti

B1/2010Y

Urheiluhallin katon romahtaminen Järvenpäässä 23.2.2010

1 URHEILUHALLIN KATON ROMAHTAMINEN JÄRVENPÄÄSSÄ 23.2.2010

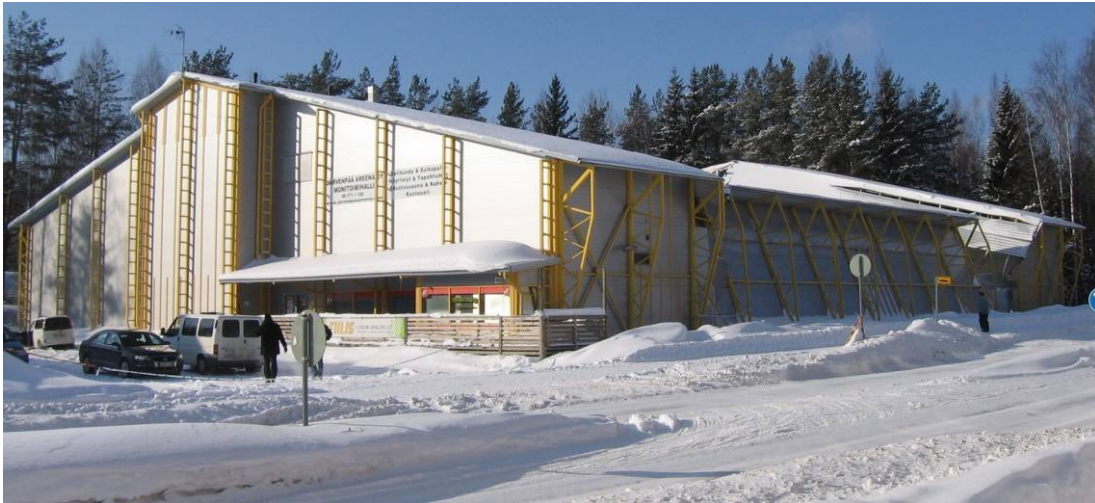
Kuva 2. Onnettomuushalli. Kuva on otettu onnettomuutta seuraavana päivänä.

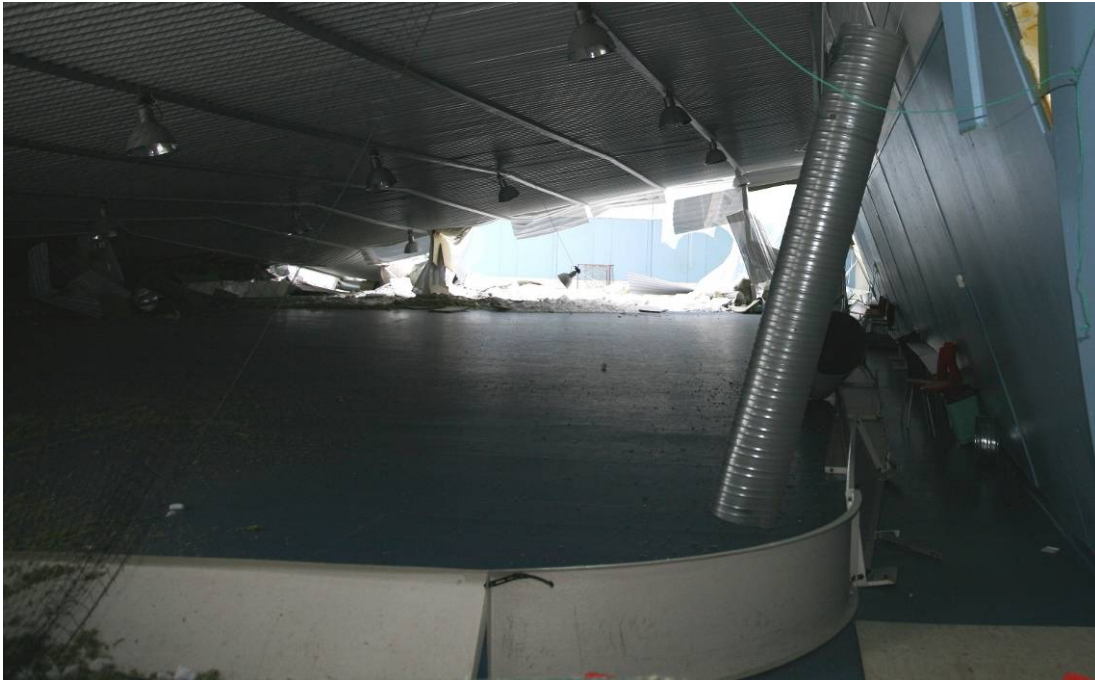
Kuva 4. Hallin katto painui lattiaan asti hallin keskilinjalla (kuvassa vasemmalla), mutta seinän viereen jäi tilaa. Kuva on kadun puoleisesta osasta. (Kuva: poliisi.)

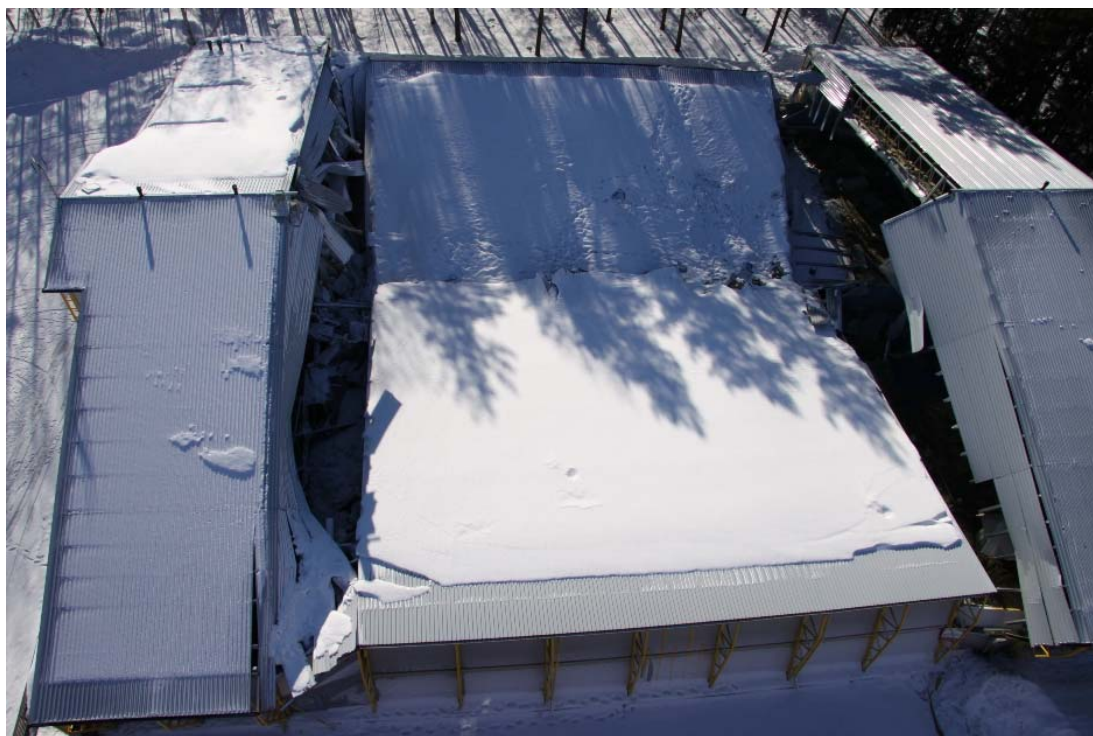
Kuva 9. Halli ylhäältä päin kuvattuna. (Kuva: pelastuslaitos 12.3.2010.)

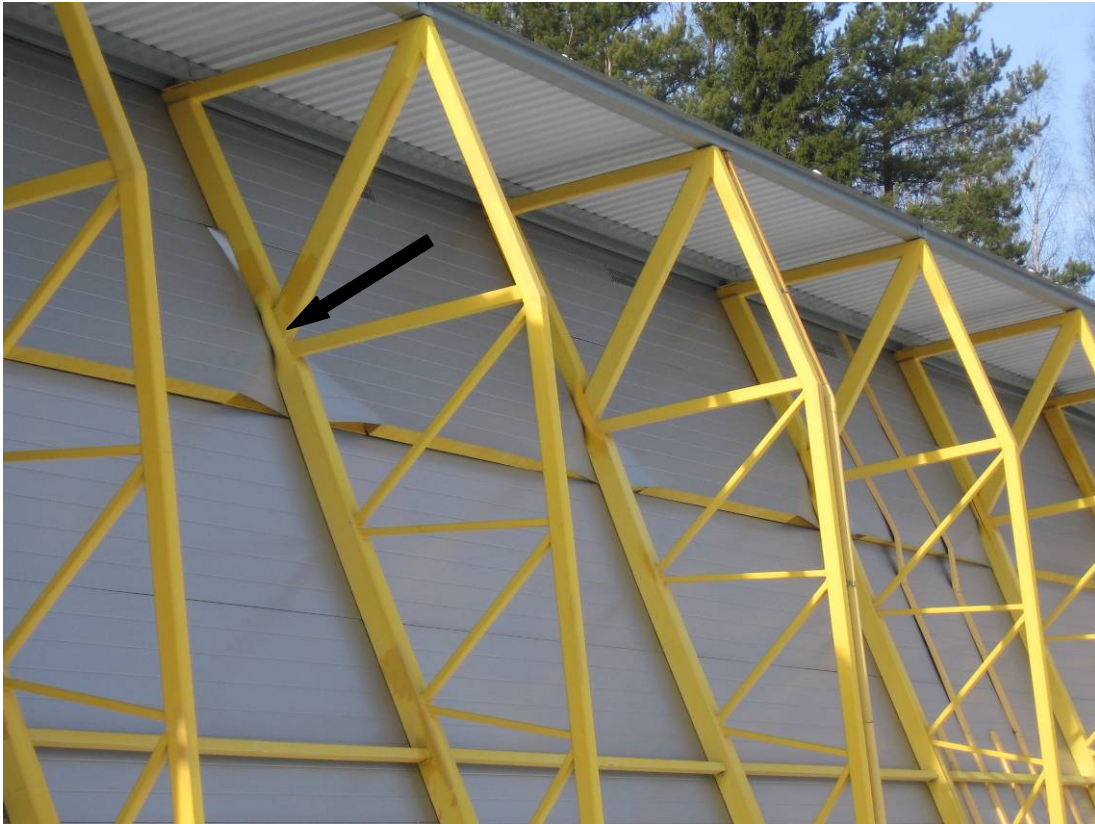
- Rakennuksen pilareissa sisäpaarteen profiili oli monissa pilareissa puristunut kasaan kattokannattajan ja pilarin diagonaalien väliltä (kuva 10), ja pilari oli taitunut kyseisen liitoksen kohdalta.

Kaikki kattokannattajien alapaarteiden pultiliitokset olivat ehjiä, ja pulttien lujuusluokka oli kaikissa tarkastetuissa pulteissa 10.9. Joissakin alapaarrelliitoksissa havaitut vauriot hitseissä voivat olla syntyneet katon sortumisesta ja lattiaan iskeytymisestä. Myös ylös jääneiden kehien pilareissa oli havaittavissa kuvan 10 mukaisia kokoonpuristumia.

Kuva 10. Useimmat pilarit olivat puristuneet kasaan sen ja alapaarteen välisestä liitoksesta.

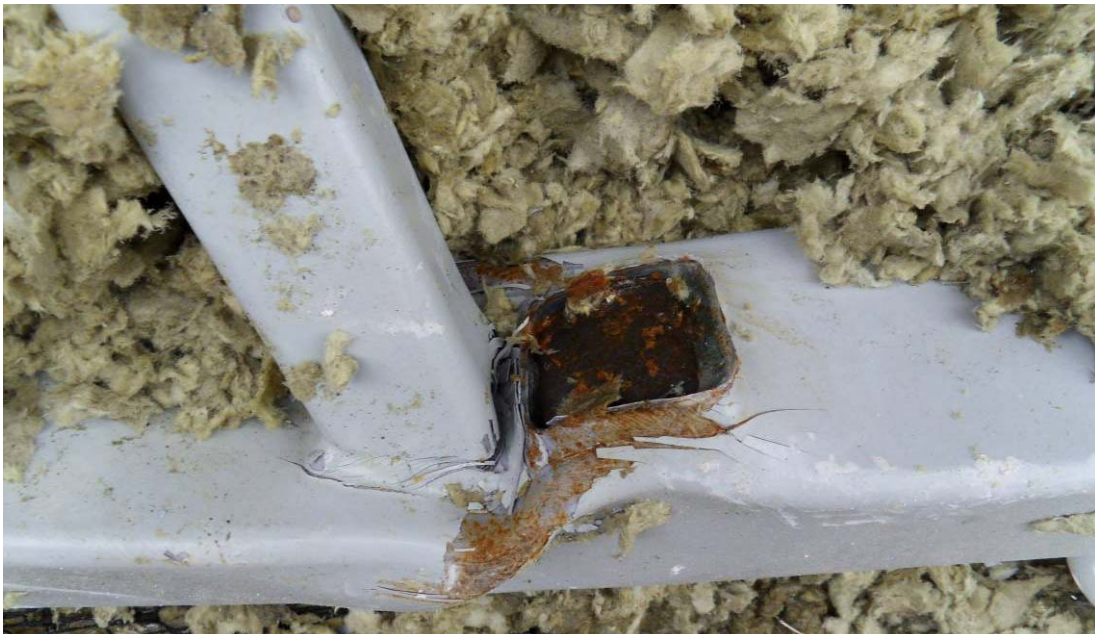
- Kattokannattajan diagonaaleja oli repeytynyt paarreputkista pienahitsin sivusta. Osa paarteen pinnasta oli leikkautunut irti (kuva 11).
- Kattokannattajien diagonaaliliitoksissa näkyi myötövuaurioita ja erilaisia plastisia muodonmuutoksia (kuvat 12 ja 13).
- Kattokannattajien hitsausliitoksissa oli joitakin alimittaisia tai puutteellisia hitsejä, joista osat ovat irronneet, mutta joista ei kuitenkaan voi todeta sortuman alkaneen (kuva 14).
- Katon hattuorsissa oli sortumissaumojen kohdilla reunarepeytymiä, kiinnitysruuvien katkeamisia ei voitu havaita.

Kuva 11. Paarteista repeytyi irti diagonaaleja siten, että pala paartetta (tumma reikä) leikkautui irti ja jäi kiinni diagonaalien päähän. (Ari Rinne © 2010)

Liitoksia oli vaurioitunut siten, että osa paarteen pinnasta oli leikkautunut irti. Sen oli aiheuttanut diagonaalissa vaikuttanut suuri aksiaalivoima (vetovoima) ja vähäinen taivutusmomentti. Todennäköisimmin irtileikkautumiseen vaikutti liitoksen suuri jäykkyys siellä, missä diagonaalien etäisyys toisistaan oli pieni sekä siellä, missä olivat paarteiden pulttiliitoksilla toteutetut jatkoskohdat. Näissä kohdissa paarteen yläpinta ei päässyt taipumaan ja joustamaan. Erityisesti paarteen jatkoskohdissa liitos oli erittäin jäykkä, jolloin diagonaalissa vaikuttava vähäinenkin todellinen taivutusmomentti saattoi johtaa leikkausmurron alkamiseen. Diagonaalien ja paarteen pinnan irtileikkautuminen vastaa havaintoja äkillisestä vauriosta ja siitä aiheutuneesta äänestä.

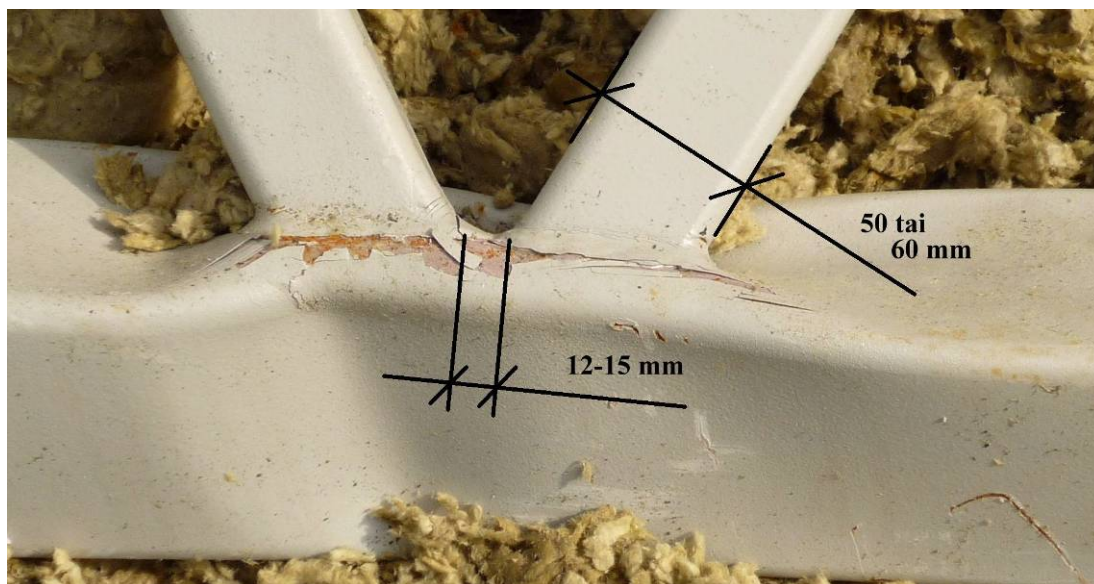
Kuva 12. Parreputken vaurioitunut diagonaaliliitos myötökuvioineen. Liitoksen vapaaväli oli 12–15 mm.

Diagonaalien ja paarteiden välisissä liitoksissa diagonaalien vapaaväli (kuva 12) oli noin 15 mm, mikä on pienempi kuin Rautaruukin putkipalkkikäsikirjan mukaan tulisi olla. Pieni vapaaväli korostaa liitoksen herkkyyttä paarteen pinnan leikkautumiselle, jolloin liitoksen kestävyys voi olla paljon laskettua huonompi. Kuvissa 12 ja 13 näkyy paarteen pinnan myötökuvioita niissä tapauksissa, missä paarteen pinnan myötö ei ole johtanut irtileikkautumiseen.

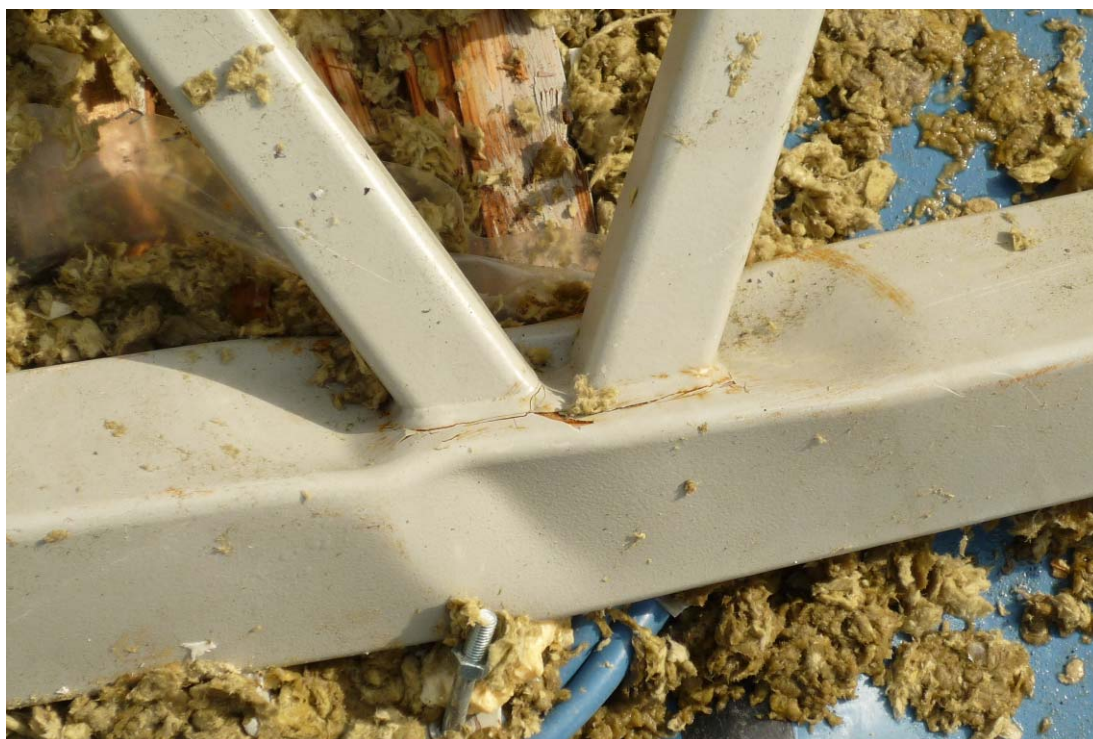
Kuva 13. Parreputken vaurioitunut diagonaaliliitos myötökuvioineen. Parreputki on olennavasti taittunut vasta katon sortuessa.

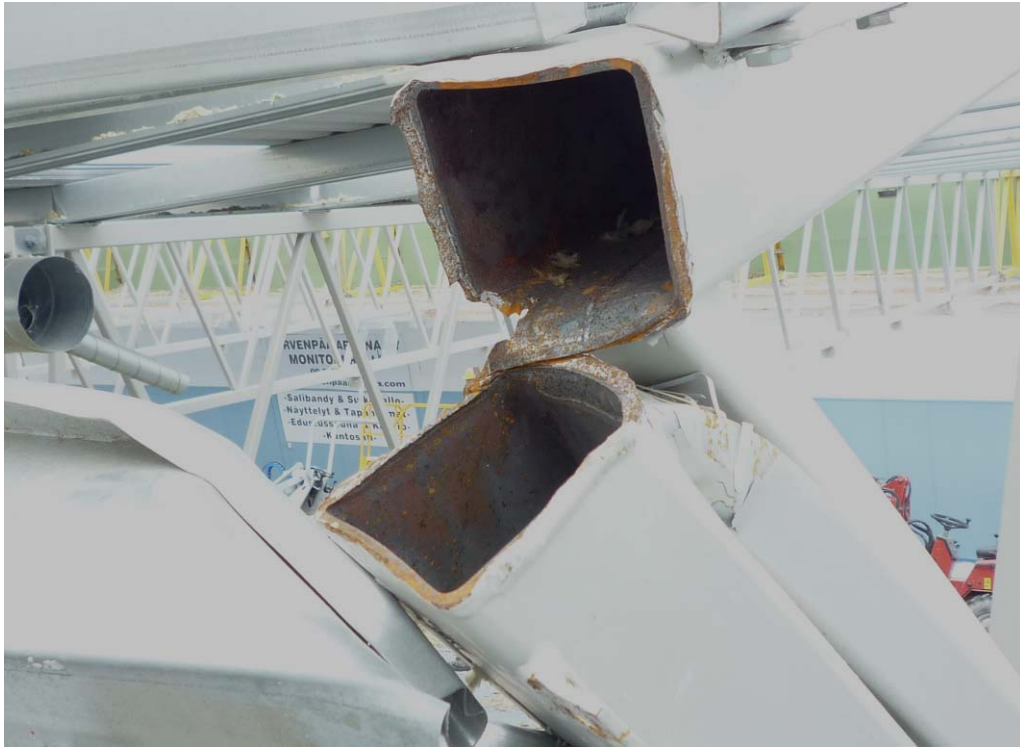
Kuva 14. Vaurioitunut jatkoshitsausliitos pääkannattajan yläpaarteessa harjan kohdalla.

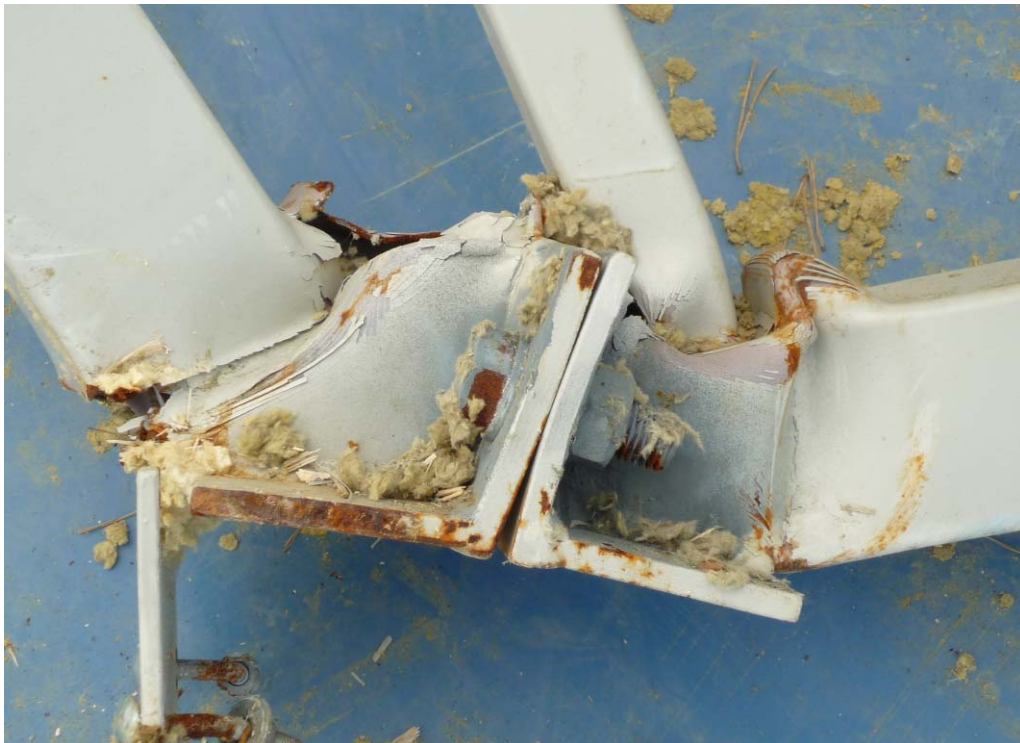
Kuva 15. Katon sortumisesta aiheutuneita vaurioita alapaarten liitoksessa.

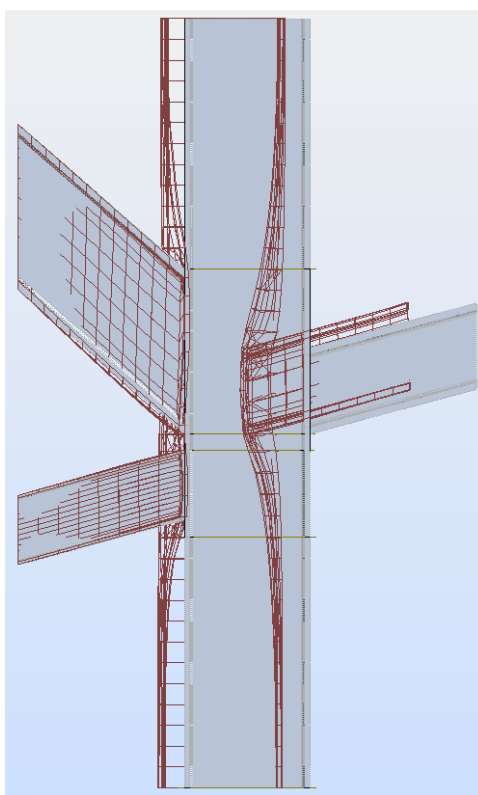
Onnettomuuden jälkeen oli havaittavissa, että pääkannattajan alapaarteen ja ristikkopilarin sisäpaarteen välinen liitos oli vaurioitunut. Alapaarteet olivat painaneet usean pilarin sisäpaarteen putkiprofiiliin kasaan (kuvat 10 ja 16). Pääkannattajan alapaarteen putkiprofiilin mitat olivat 100x100x8 mm ja pilarin putkiprofiilin koko 150x150x6,3 mm. Alapaarre oli hitsattu putkiprofiilin pintaan. Suunnilleen samaan kohtaan liittyvät myös ristikkopilarin kaksi diagonaalia (kuvat 10 ja 16). Liitoksesta ei ollut mitoitustuloksia eikä liitoksissa ollut jäykistelevyjä.

Kuva 16. Ristikkopilarin sisäpaarteen ja kattokannattajan alapaarteen liitos. Alapaarre on kuvassa oikealla.

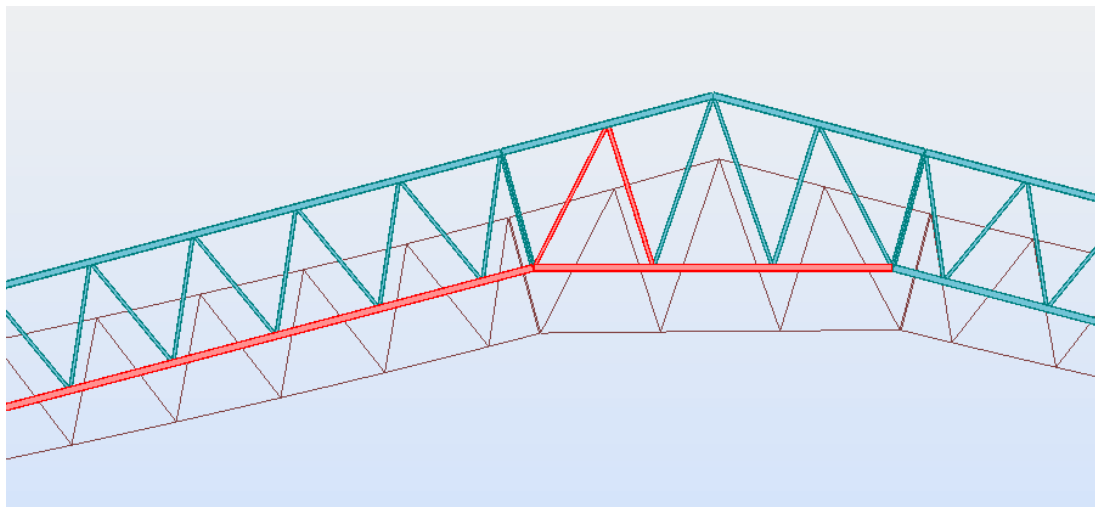
Kuva 17. Katon pääkannattajan eniten rasitetut diagonaalit ja paarteet (punaisella).
