## Tutkintaselostus

D4/2010Y

### **Säiliöperävaunun syttyminen jakeluaseman täyttökentällä 13.8.2010**

**TUTKINNAN TUNNUS:** D4/2010Y  
**VALMISTUNUT:** 22.12.2010

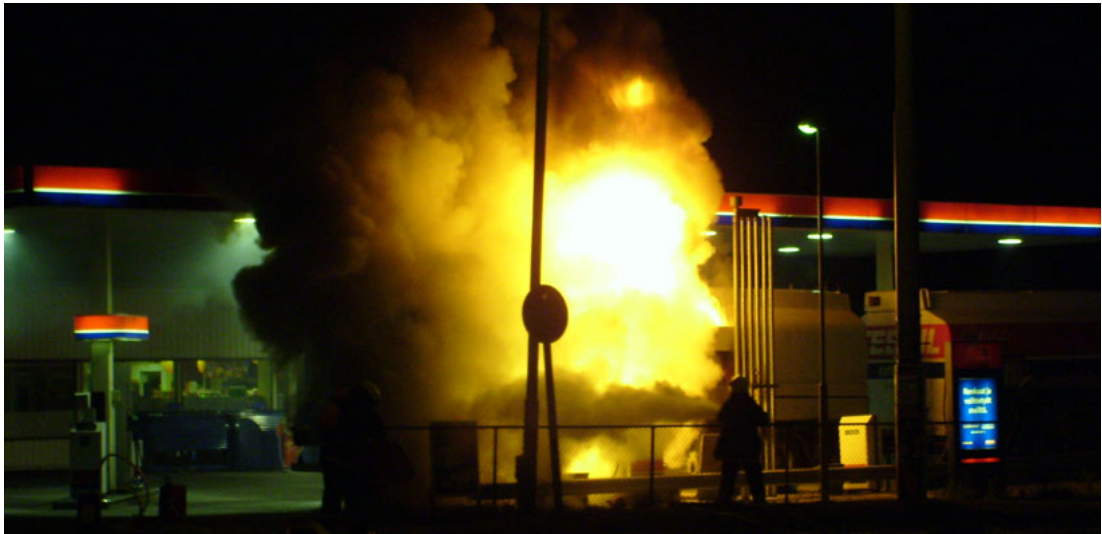
Kuva 1. Iltalehden "Lukijan kuva" tapahtumapaikalta.

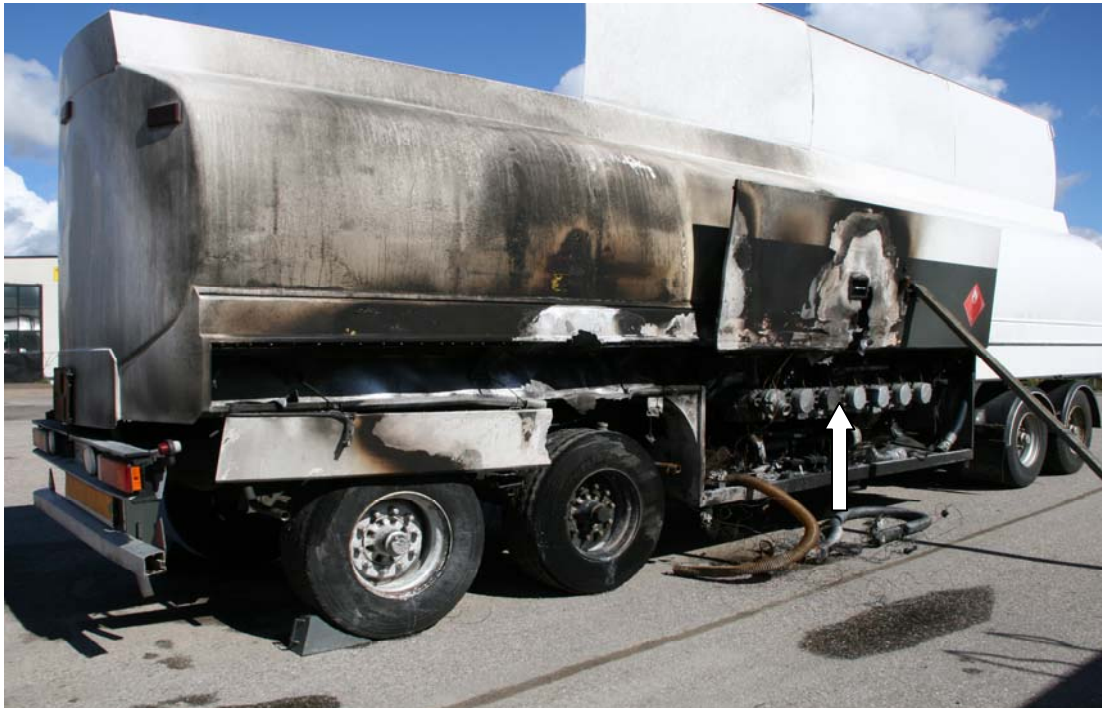
Kuva 2. Palo alkoi nuolella merkitystä kohdasta. Puhki palanut säiliö on sivuluukun reiän kohdalla.

Onnettomuuden aiheutti staattisen sähkövarauksen purkautuminen. Polttoaineen purkutilanteessa maadoitus oli riittämätön purkuletkun ja kaasunkeräysletkun kautta. Kun purkuletku irrotettiin, maadoitusta ei tapahtunut kaasunkeräysletkun kautta. Tämä aiheutui todennäköisesti puutteellisesta potentiaalintasauksesta ja maadoituksesta jakeluaseman täyttökentän purkuputkiston ja ajoneuvon välillä. Lisäksi purkuletkut olivat purkutilanteessa liitetty jakeluaseman putkistoon kamlock- eli nokkavipuliittimillä. Näiden pienikin likaisuus tai väljyys estää maadoittumisen.

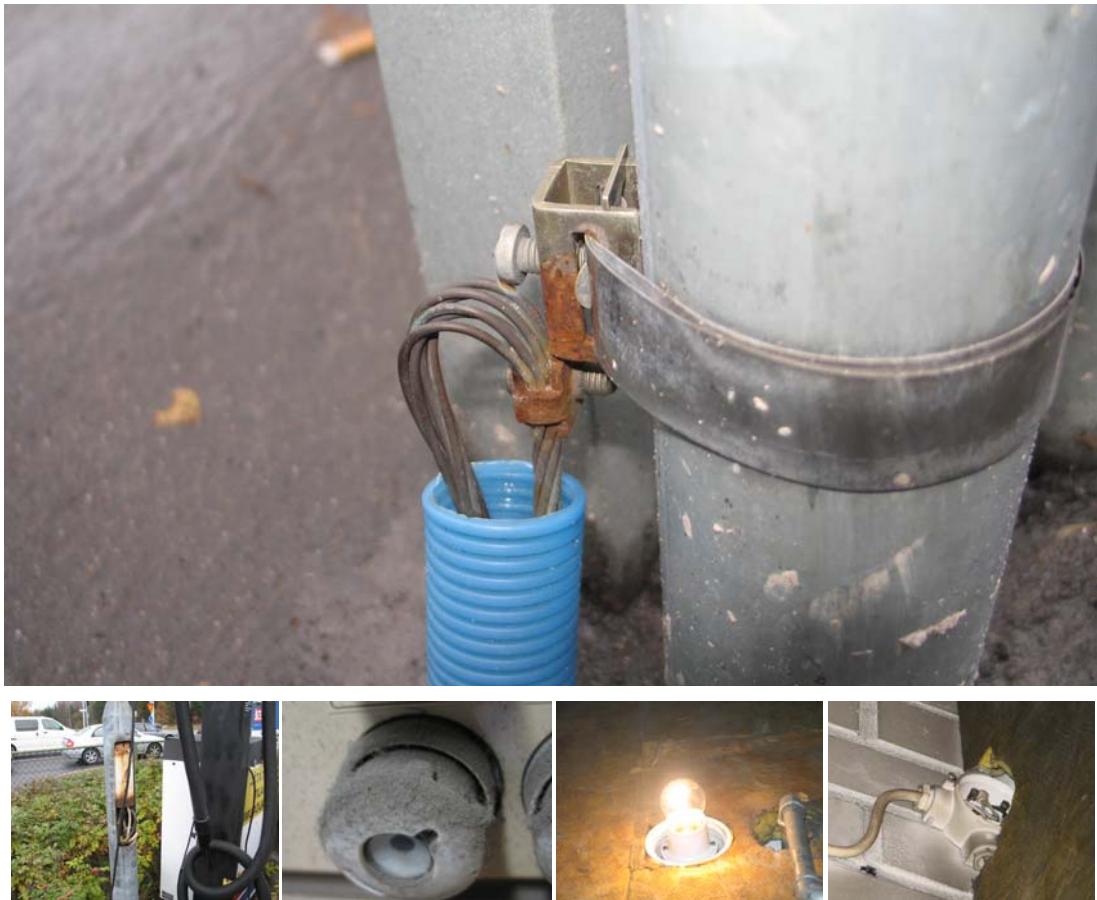
Tutkintaryhmä havaitsi jakeluaseman paikkatutkinnassa 23.8.2010 säiliöiden purkualueella löysiä sekä hapettuneita maadoitusliitoksia. Muun muassa jakeluaseman purkualueen suojakaiteen pylväs oli vaihdettu aiemmin sattuneen törmäyksen seurauksena uuteen. Maadoitusjohdin oli kiinnitetty uuteen pylvääseen peltiruuvilla, mikä oli tehty eritavalla kuin vanhassa pylväässä.

Tutkintaryhmä teetti 28.10.2010 jakeluaseman maadoituksen tarkistusmittauksen sähköpaloihin erikoistuneella Turvatekniikan keskuksen valtuuttamalla sähkö tarkastajalla. Mittauksessa tarkastettiin jakeluaseman täyttöpaikan perusrungon ja säiliöiden potentiaalin taso. Tarkastusmittauksessa havaittiin, että kaasunkeräyslinjan maadoitusliitännän kiinnitysrauta oli löysällä. Sen vuoksi maadoitukseen tuli katkoksia, kun kiinnitysrautaa liikuteltiin. Maadoitukseen liittyvät liitokset ja kaapeloinnit eivät kaikilta muiltakaan osin olleet hyvän asennustavan mukaisia. Esimerkiksi kaapelikenkiä oli vaurioitunut aluslevyjen puuttumisen vuoksi. Myös rakennuksen sähköasennuksissa oli puutteita. Osaan sähkökeskuksesta ei ollut pääsyä eteen naulatun lastulevyn vuoksi. Sähkökes-

kuksissa oli runsaasti pölyä, valaisimista puuttui suojia ja kupuja, jakorasioita oli ilman kantta ja asennuksia oli irronnut seinäkiinnityksistään.

Kuva 3. Kaasunkeräyslinjan löysä maadoitusliitos ja esimerkkejä muista puutteista jakeluaseman sähköasennuksissa.

Lainsäädännössä oleva velvoite tarkastaa jakeluaseman säiliöiden, putkistojen ja täyttöletkujen sekä jakelulaitteiden potentiaalintaus ja maadoitus riittävän usein on liian vähä. Vaarana on, että maadoituksia ei tarkasteta riittävän säännöllisesti. Tässä tapauksessa jakeluaseman maadoituksissa ja sähköasennuksissa oli oleellisia puutteita.

- 1) *Liikenne- ja viestintäministeriön tulisi huolehtia siitä, että lainsäädännössä määrätäisiin maadoituskaapelin käyttö pakolliseksi palavien nesteiden täyttö- ja purkupahtumissa.*
- 2) *Työ- ja elinkeinoministeriön tulisi huolehtia siitä, että jakeluaseman säiliöiden, putkistojen ja täyttöletkujen sekä jakelulaitteiden potentiaalintasaus ja maadoitus ohjeistetaan tarkastettavaksi määräajoin.*
