## Tutkintaselostus

D6/2010Y

# Kuolemaan johtanut säiliöräjähdys teollisuuslaitoksessa 15.9.2010

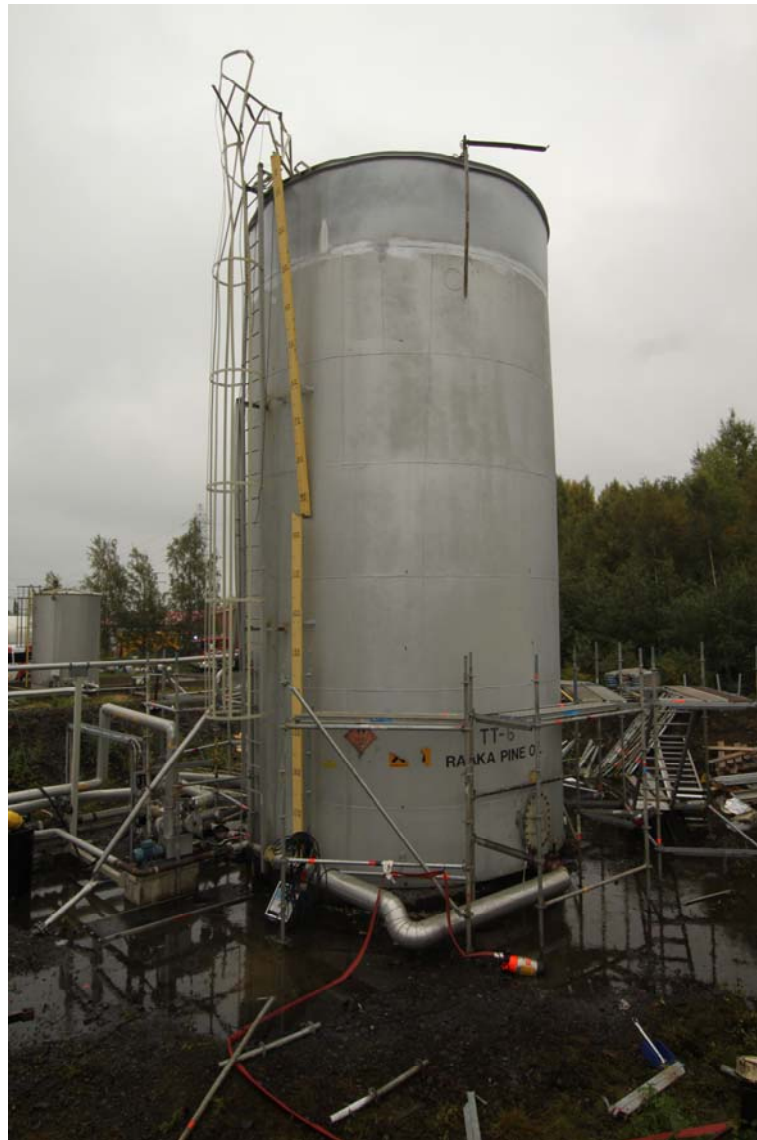
*Kuva 1. Tuhoutunut säiliö, jonka yläosa on lentänyt pois räjähdysen voimasta. (Kuva: Poliisi)*

Räjähdyks irrotti säiliön katon hitsaussaumastaan ja lennätti sen noin 85 metrin päähän säiliöstä. Säiliön katolla ollutta materiaalia lensi myös säiliön ympäristöön. Säiliön katolla työskennelleet asentajat lensivät samalla räjähdysten voimasta maahan. Toinen asentaja menehtyi ja toinen sai vakavia vammoja. Kolme maassa työskennellyttä henkilöä sai lieviä vammoja.

Välitön syy onnettomuuteen oli kaasuseoksen syttyminen, jonka aiheutti joko hitsauksesta aiheutunut kannen kuumeneminen tai kulmahiomakonetyöstössä syntyneiden kipinöiden kulkeutuminen kaasuseokseen kannen avointen yhteiden kautta.

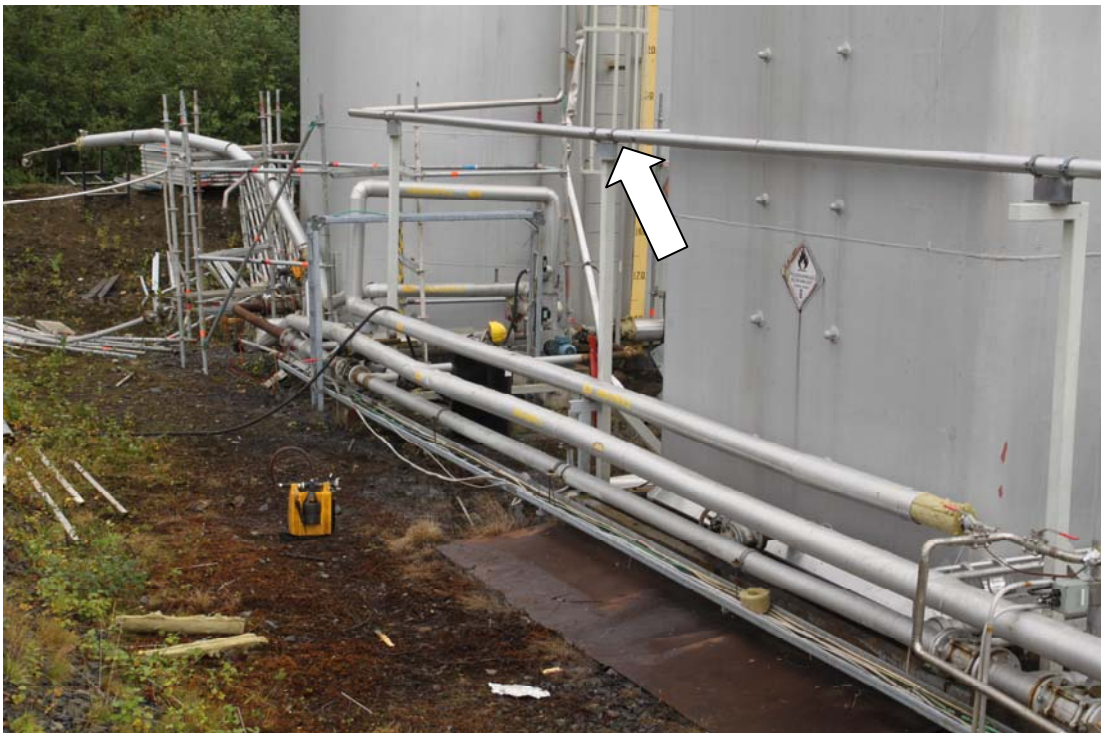
*Kuva 2. Säiliöiden yhteinen hönkälinja. Kuvassa etualalla on työn ajan käytössä ollut säiliö. Hönkälinja käytössä olleelle säiliölle lähtee nuolen osoittamasta kohdasta. (Kuva: Poliisi)*

Kaasua kertyi onnettomuussäiliölle, koska viereisellä säiliöllä ja onnettomuussäiliöllä oli yhteinen hönkälinja. Linjassa oli ollut sokeointi, mutta sokeointi oli poistettu liian aikaisin. Säiliön tyhjentäminen vedestä aiheutti alipaineen, joka aiheutti syttyvän täpättikaasuseoksen viereisestä säiliöstä ja mahdollisti räjähdysten.

Yhtenä perussyynä onnettomuudelle voidaan pitää sokeointisuunnitelman puutteellista yhteensovittamista ja tiedon kulkua eri toimijoiden välillä. Lisäksi säiliön sokeointi oli teknisesti hankala toteuttaa, koska hönkälinjan ainoa erotuskohta sijaitsee säiliön päällä.

Säiliöön tulevat putkilinjat tulee pystyä erottamaan helposti kaikissa tilanteissa.

Vaarallisia kemikaaleja sisältäville tai suurienergisille prosesseille tulee laatia erillinen erotussuunnitelma (sokeointisuunnitelma).
