Tutkintaselostus

D7/2010Y

Ajoneuvojen kuormausnosturien ja ylikorkeiden kuormien aiheuttamat onnettomuudet

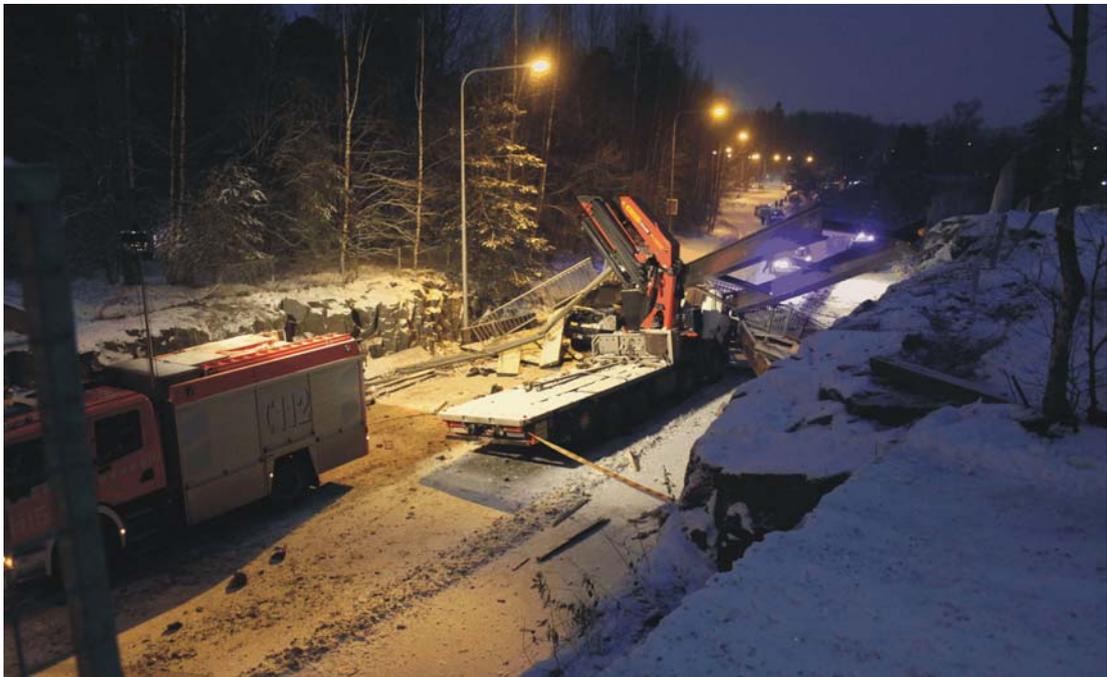
Kuljettaja ehti ajaa runsaan kilometrin matkan ennen kuin ylös unohtunut nosturi osui kello 15.15 kevyen liikenteen sillan. Silta irtosi paikaltaan, ja sen teräsrunko jäi nosturin etupuolelle kulkeutuen kuorma-auton mukana runsaat 10 metriä. Sillan teräsrunko murskasi osittain kuorma-auton ohjaamon. Vastakkaisesta suunnasta tullut pakettiautomainen kuorma-auto jäi tielle romahtaneiden sillan rakenteiden ja teräsrungon alle. Niin ikään vastakkaisesta suunnasta tullut tilataksi törmäsi tielle pudonneisiin sillan rakenteisiin.

Kuva 1. Onnettomuuskohte Helsingissä. Kuva on otettu sillalle johtaneelta kevyen liikenteen väylältä. (kuva: poliisi)

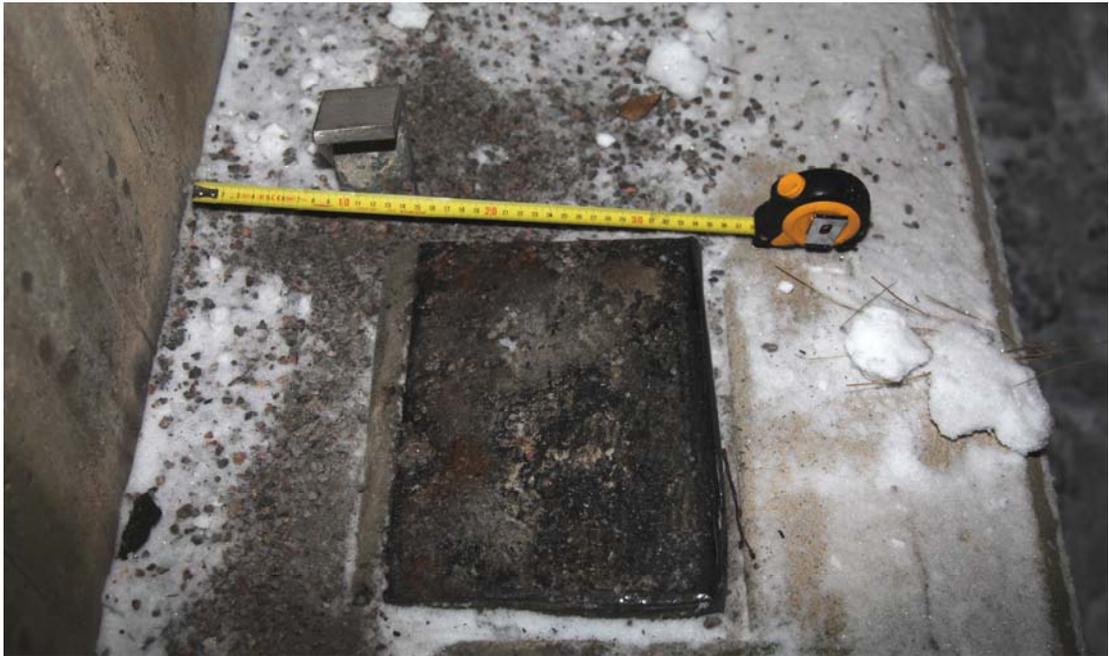
Kuva 4. Sillan betoninen päätytuki. Kuvan vasemmassa yläreunassa on 50 mm leveä kulmateräs, jonka tarkoituksena oli estää sillan pääkannattimen siirtyminen sivusuunnassa ja nouseminen ylöspäin. Kuvan etualalla kumilevyalaakeri, jonka päälle pääkannatin oli sijoitettu. (kuva: poliisi)

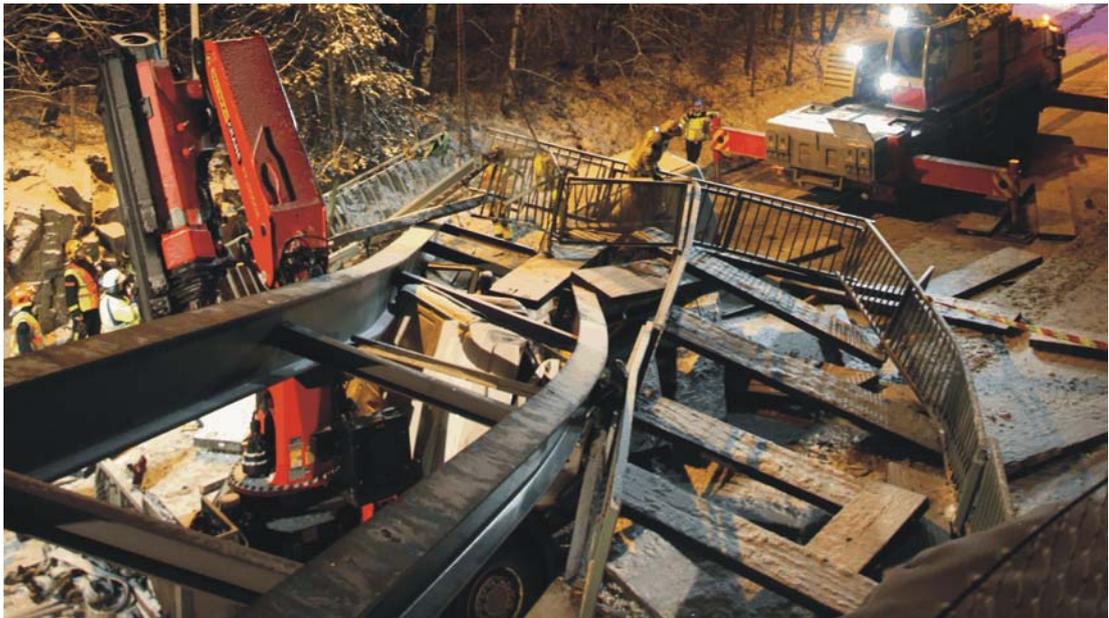
Ylös jäänyt, sivuttain ollut kuormausnosturi osui sillan kanteen sekä pääkannattimeen, jolloin liimapuiset kansilaattaelementit irtosivat kiinnityksistään ja putosivat alas. Sillan pääkannattimet myötivät osumakohdasta noin 1 m ja poikkikannattimien hitsausliitoksia repeytyi irti. Poikkipalkkien hitsausliitoksia ei ollut suunniteltu törmäyksestä aiheutuneen suuruisille voimille, eivätkä palkit hitsausliitosten pettäessä kyenneet estämään siltaa vääntymästä. Hitsausliitosten petettyä poikkipalkit lähinnä jakoivat kuormaa vastakkaispuolen pääkannattimelle, joka taipui myös. Maatukeen ankkuroidun pääkannattimen sivuttaistukilevyillä ei ollut merkitystä onnettomuudessa aiheutuneita kuormituksia vastaan. Sillan tarkka sivuttaiskestävyys ei ole tiedossa, koska sitä ei ollut mitoitettu törmäyskuormille.

Ajoneuvon suuresta massasta johtuen sillalle laskennallisesti arvioitu taivutuskestävyys (87–127 kN laskentamallista riippuen) ylittyi jo matalillakin nopeuksilla. Silta kaikkine irronneine rakenteineen painoi vajaat 15 tonnia. Laskettaessa arvioita kuorma-auton aiheuttamasta törmäyskuorman suuruudesta eri laskentatavoilla ja käytettäessä nopeusarvoja 40 ja 50 km/h saadaan arvioiksi 181–378 kN kuormituksia.

Kuva 5. Sillan pääkannatinpalkit ovat myötäneet keskikohdaltaan, johon nosturi osui, noin 1 m sisäänpäin. Kansirakenne ja kaiteet irtosivat ja tuhoutuivat kokonaan. (kuva: poliisi)

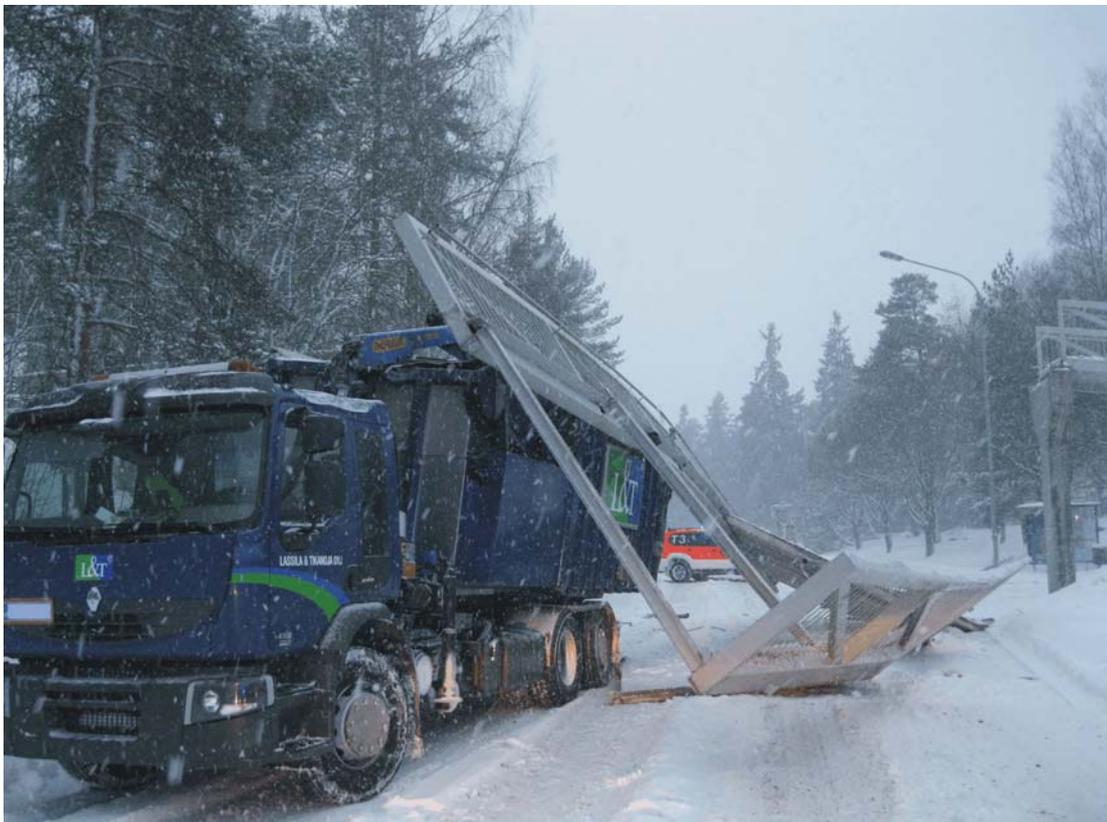
Reitti kulki pitkin katua, jonka ylittävän kevyen liikenteen sillan kuljettaja alitti ajaessaan asuinalueelle seuraavaan kohteeseen. Kuljettaja työskenteli kohteessa noin 6 minuuttia tyhjentäen jäteastiat nosturilla auton säiliöön. Nostotöiden jälkeen kuljettaja ohjasi kauko-ohjaimella kuormausturilla tavalliseen tapaan säiliön päälle siten, että nosturin siirtopuomin jatkeet tukeutuivat jätesäiliön takaosassa olleeseen v-hahloon. Hän kertomansa mukaan kiipesi katsomaan, että nosturi ei ole liian korkealla. Kuormausturilla kauko-ohjaimen kuljettaja oli kertomansa mukaan laittanut ohjaamoon matkustajan puoleiseen jalkatilaan. Tarkoituksena oli poistua alueelta käyttäen samaa reittiä kuin tullessa. Lähdettyään kohti seuraavaa paikkaa kuljettaja ehti ajaa vajaat 40 sekuntia, kunnes säiliön päällä ollut nosturi osui tietä ylittävään kevyen liikenteen siltaan kello 9.50. Kohdalla on voimassa 50 km/h nopeusrajoitus. Auton nopeus törmäyshetkellä oli ajopiirturitietojen mukaan 38 km/h. Nosturi osui siltaan nostopuomin ja siirtopuomin välisellä kohdalla. Sillan ajokaistoja ylittävä osa irtosi ja sen runkorakenne ja betoniset kansilaatat putosivat osittain auton ja jätesäiliön päälle sekä maahan. Sillan runko kulkeutui kuorma-auton mukana noin 10–30 metriä.

Kuva 6. Onnettomuuskohte Turussa. (kuva: poliisi)

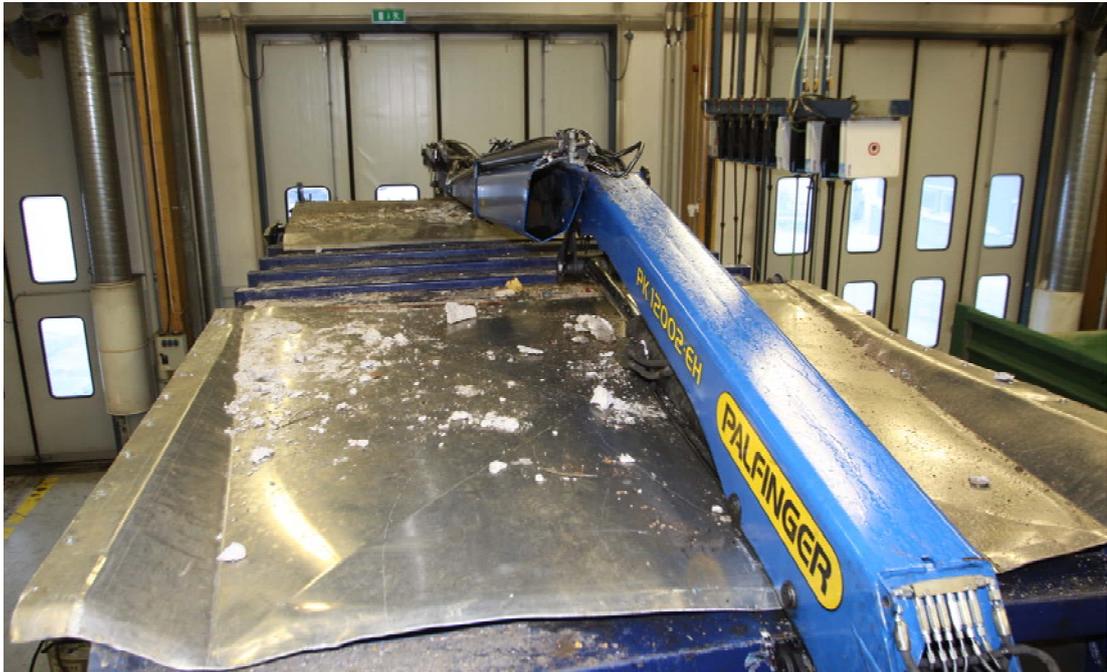
Törmäys siltaan tapahtui, koska kuormausnosturi oli jätesäiliön päällä kuljettaessa liian korkealla. Noin 10–15 minuuttia aiemmin kuorma-auto oli alittanut saman sillan toiseen suuntaan ilman ongelmia. Kuljettajan lähtiessä liikkeelle työskentelykohteesta kuor-

mausnosturi ei voinut olla samanlaisessa asennossa, jossa sitä yleensä kuljetettiin säiliön päällä. Sillan pienin alikulkukorkeus (ELY-keskuksen mittausarvion mukaan 4,67 m) ja osumajälki noin 16 cm korkeudella sillan kannattimen alapaarteessa viittaavat siihen, että nosturi on ollut mahdollinen lumikerros huomioiden huomattavan ylikorkea.

Kuva 8. Kuormausnosturi onnettomuuden jälkeen. Nosturin korkein kohta oli onnettomuuden jälkeen 4,2 m korkeudessa tien pinnasta ja nosturi oli kaarella säiliön päällä. Nosturin korkein kohta oli noin 70 cm säiliön yläpinnasta. (kuva: poliisi)

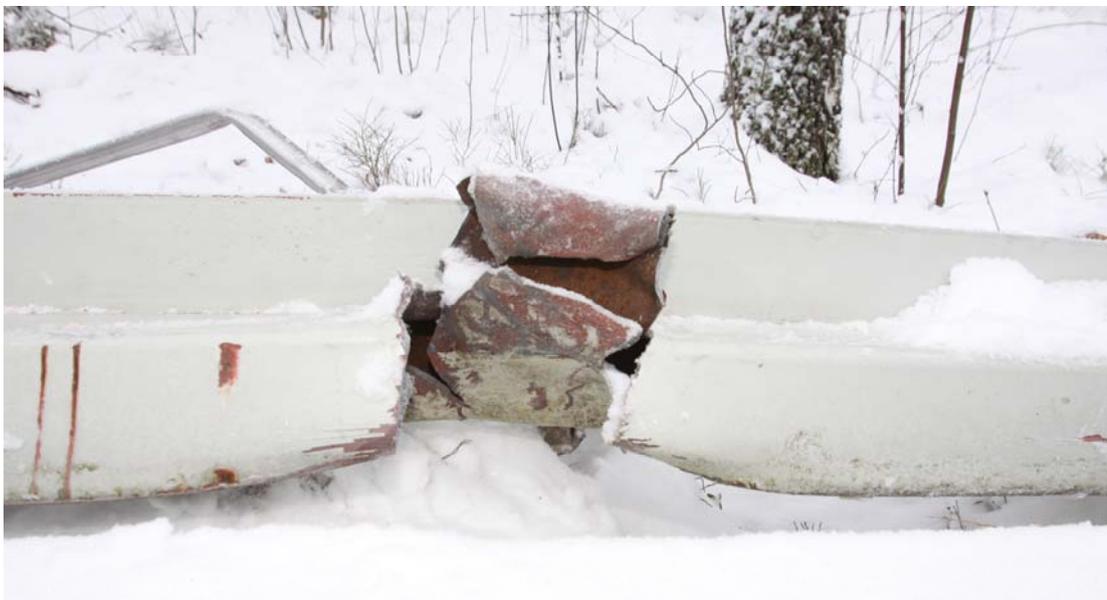
Kuva 9. Kuormausnosturin osumakohdassa sillan pääkannattimen alapaarre repeytyi. (kuva: poliisi)

Sillan sivuttaista tuennasta vastanneet kulmateräket eivät ole murtuneet, mutta ovat liikkuneet paikaltaan eivätkä ole kyenneet estämään siltaa putoamasta. Osa törmäysvoimasta on voinut kohdistua yläviistoon, jolloin siltarakenne on noussut ylöspäin ja liikkunut kulmateräksen yli. Sillan kannattimia ei ollut ankkuroitu ylösnousemisen varalta. On mahdollista, että pääkannattimen vaurioituminen ja taipuminen sivulle lyhensivät jännemittaa useita senttejä, jolloin kannatin ei enää tukeutunut pieneen sivuttaistukeen ja

pääsi liikkumaan sivulle. Törmäyksen puoleisesta kannattimesta irtosivat kiinnihitsatut poikkipalkit, jolloin ne toimivat vain kuormaa välittävinä ristikkosauvoina. Törmäyskohdan vastakkaisella puolella ollut kannatin taipui myös. Kannen kulkutasona käytetyt betonielementit irtosivat törmäyksessä eivätkä siten toimineet kantavina rakenneosina. Sillan sortunut osa kaikkine rakenteineen painoi noin 18,3 tonnia ja törmänneen ajoneuvon massa oli samaa suuruusluokkaa (14,7 tonnia).

Sillan kahdelle alapaarteen poikkileikkaukselle laskettu myötöraja ylittyi 49 kN voimalla. Poikkisuunnassa alapaarteeseen vaikuttava vaakasuuntainen kuorma ei jakaannu kannattimen sauvojen välillä vaan kuormituksen kantokyky riippuu alapaarteiden poikkitaivutuskestävyydestä. Käytettäessä auton nopeutta ja massaa saadaan eri menetelmillä sen aiheuttaman törmäyskuormituksen arvioiksi 73–82 kN. Verrattaessa arvoja sillan pääkannattimien kuormituksen kestoon huomataan, että poikkileikkauksen kantokyky ylittyi.

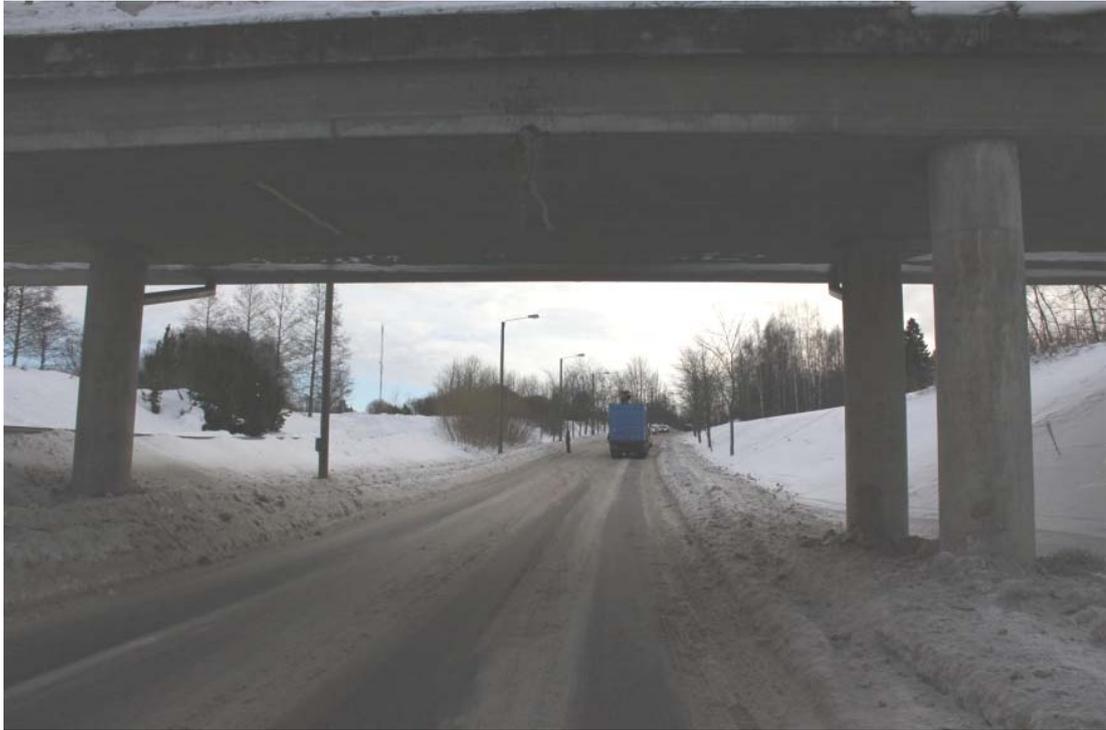
Kuljettaja ehti ajaa lastauspaikalta noin kilometrin matkan kunnes ylös jäänyt kuormausnosturi osui tien yläpuoliseen betoniseen rautatiesiltaan kello 10.50. Paikalla on 50 km/h nopeusrajoitus, ja auton nopeus törmäyshetkellä oli ajopiirturitietojen mukaan 36 km/h. Auto kulkeutui sillan alitse ja kuljettaja pysäytti sen noin 50 m päähän törmäyskohdasta. Kuormausnosturin korkein kohta oli noin 4,92 metriä tienpinnasta ja sillan alikulkukorkeus törmäyskohdassa 4,83 metriä.

Kuva 10. Onnettomuuskohte Lohjalla. (kuva: poliisi)

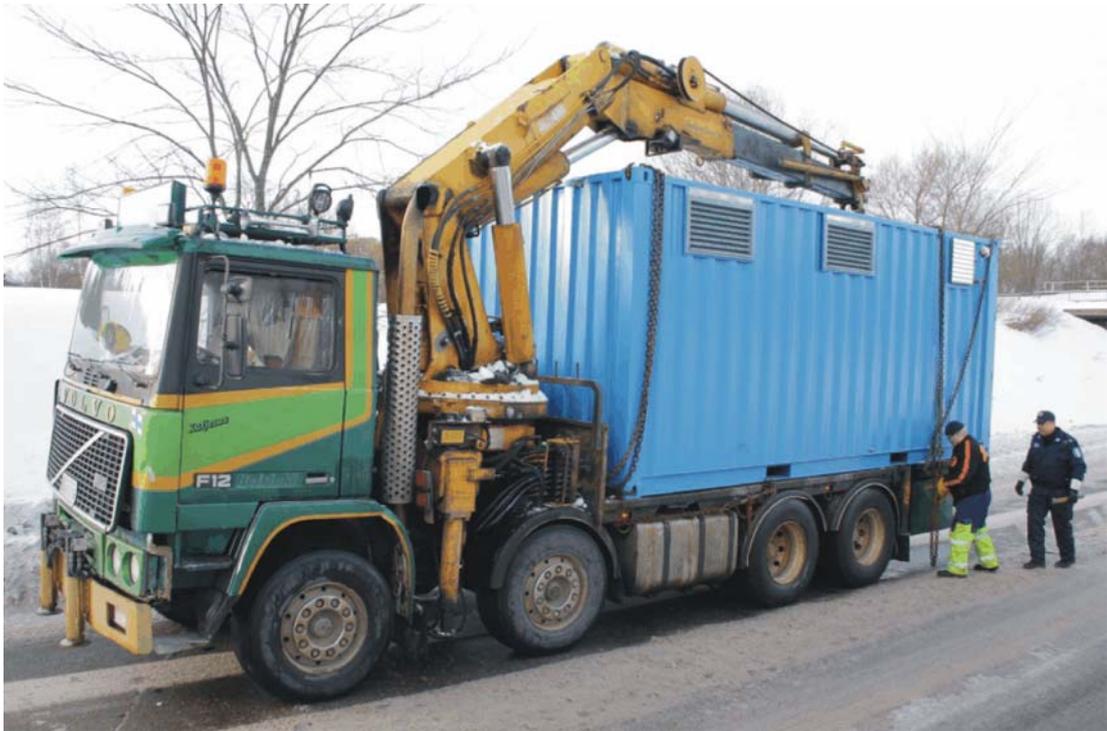
Kuorma-auto oli neliakselinen Volvo F12, joka oli otettu käyttöön 1985. Auto oli rakennettu nosturikäyttöön ja ohjaamon taakse oli kiinnitettynä Effer 62 TXM-3S kuormausnosturi. Auton lavalle oli kiinnitettynä ilmavaihtoyksikön sisältävä kontti. Kontin yläreunan korkeus tien pinnasta oli 3,7 metriä. Ylös unohtuneen nosturin siirtopuomiosa oli pitkälleen lähes vaakasuorassa kontin yläpuolella. Tästä johtuen ajoneuvon korkeus onnettomuushetkellä oli 4,92 metriä.

Kuva 11. Kuormausnosturi oli pitkällään kontin päällä lähes vaakasuorassa 1,22 m kontin yläpinnasta. Myös kontin nostamiseen käytetyt ketjut roikkuivat nostopisteistä. (kuva: poliisi)

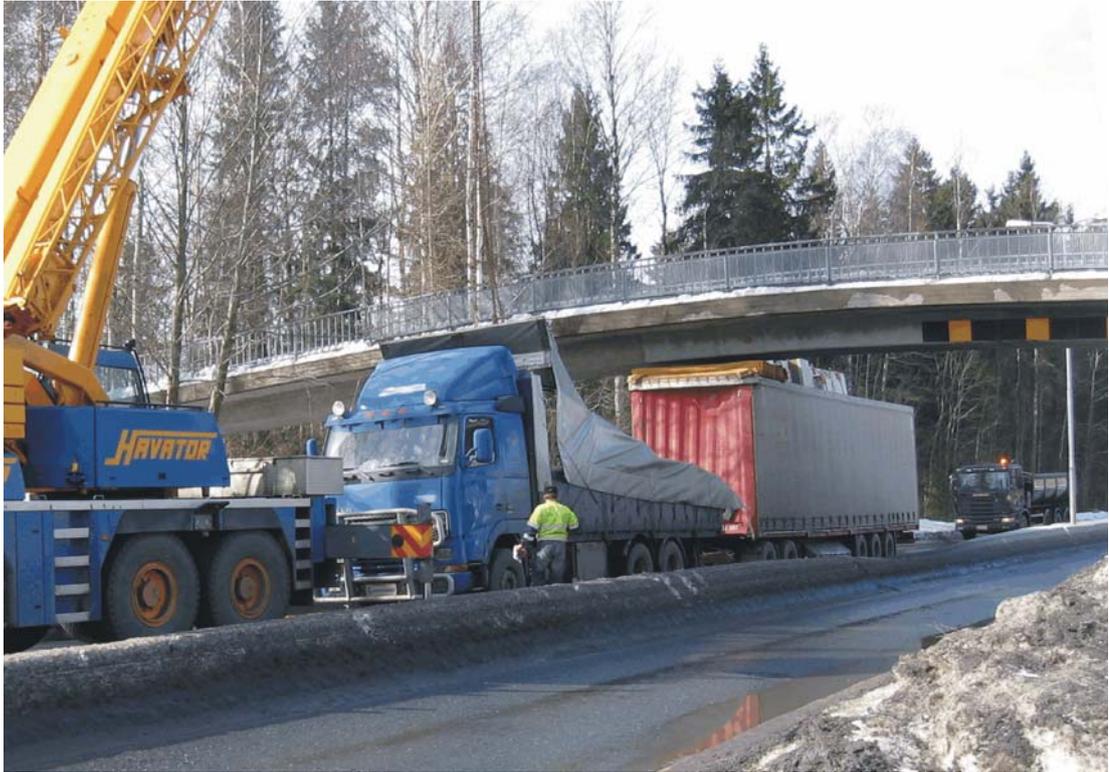
Jatkaessaan ajoa ja yrittäessään päästä takaisin reitille kuljettaja kääntyi tielle, jonka ylitti betoninen kevyen liikenteen silta. Kuljettaja ehti ajaa noin 5,5 km reitiltä eksymisestä, kun kevyen liikenteen sillan kohdalla noin kello 7.40 vetoauton kyydissä olleet betonielementit osuivat sillan kanteen, irtosivat kiinnityksistään, osuivat perävaunun etureunaan ja putosivat osittain tielle kuorma-auton lavarakenteiden läpi. Perävaunussa ensimmäisenä olleet elementit osuivat myös sillaan, mutta pysyivät paikoillaan. Yhdistelmän pysähtyi perävaunussa olleiden elementtien jäädessä kosketuksiin sillan kanssa.

Kuva 12. Onnettomuuskohte Vantaalla. (kuva: Otkes)

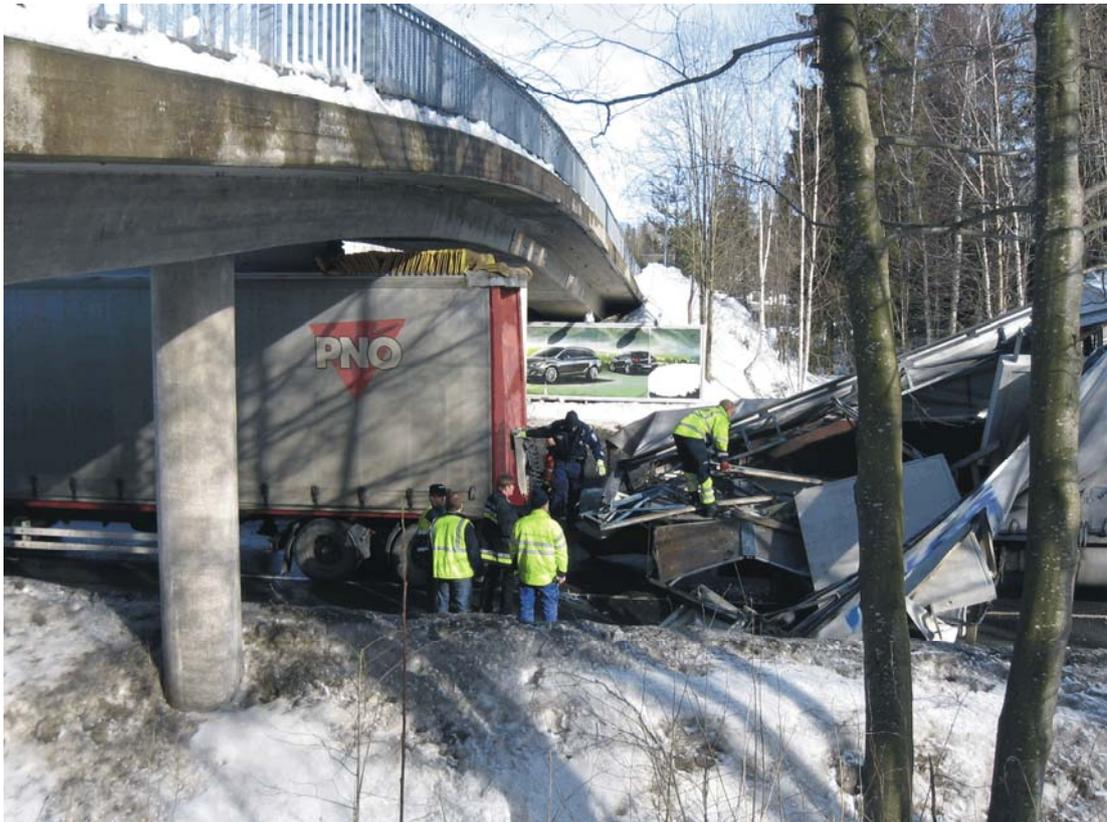
Kuorma-autoa ajanut kuljettaja ei loukkaantunut onnettomuudessa. Kolme betonista rakennuselementtiä vaurioitui käyttökelvottomaksi, mutta muut kuormassa olleet säilyivät vähin vahingoin. Vetoauton kuormatilan rakenteet tuhoutuivat suurelta osalta. Vetoautossa ollut betonielementti osui siltaan osumisen jälkeen perävaunun etuseinään ja aiheutti siihen vaurioita. Betonirakenteeseen kevyen liikenteen siltaan tuli vain vähäisiä vaurioita, ja sillan kannen reunaan kiinnitettyjä liikennemerkkejä rikkoontui.

Kuva 13. Vetoauton kuormatilan rakenteet tuhoutuivat suurelta osalta. (kuva: Otkes)
