Tutkintaselostus

D8/2010Y

Tavaratalon sortumiseen johtanut tulipalo Vantaalla 23.12.2010

VALMISTUNUT: 16.9.2011

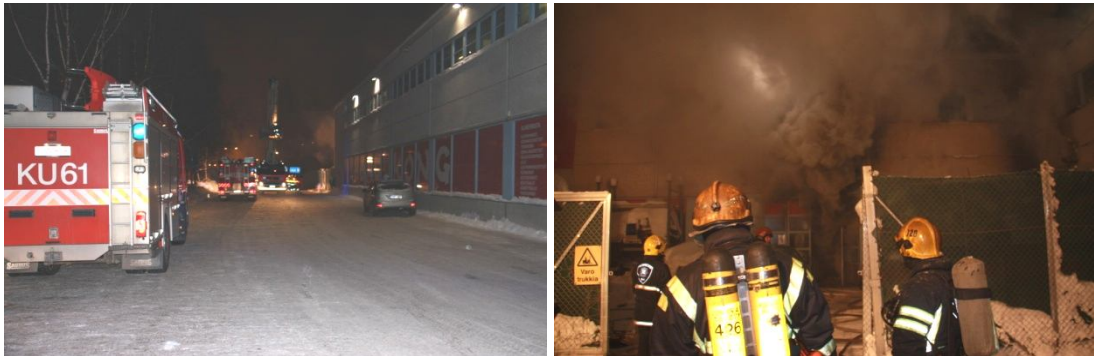
Kuvat 1 ja 2. Tilanne sammutuksen alkuvaiheessa kello 16.24 (vas) ja peräännyttämisen jälkeen kello 17.48 (oik). (Kuva: Keski-Uudenmaan pelastuslaitos)

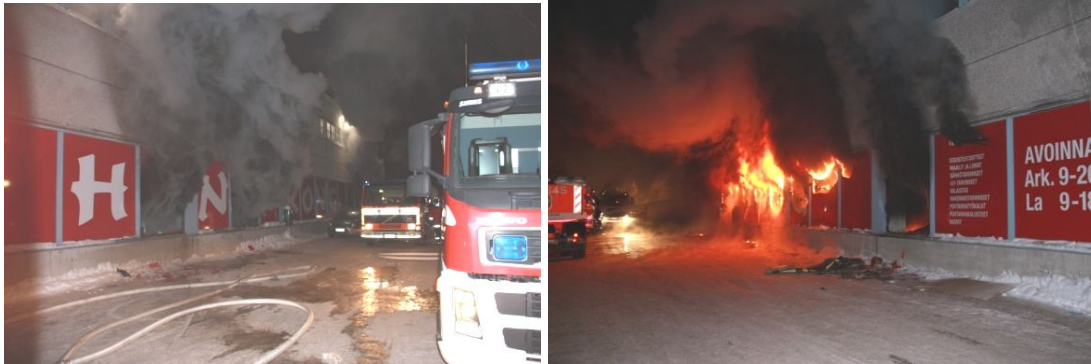
Kuvat 5 ja 6. Perääntymisvaiheen jälkeen palo levisi nopeasti. Vasemmalla julkisivu kello 17.58 ja oikealla vastaava kohta toisesta suunnasta kello 18.11. (Kuva: Keski-Uudenmaan pelastuslaitos)

Pelastustoiminnan johtajan arvion mukaan ensimmäiset ontelolaattojen sortumat havaittiin noin 10–15 minuuttia poistumiskäskyn jälkeen. On mahdollista, että paikallisia sortumia tapahtui jo ennen tätä. Sortuman jälkeen palo levisi nopeasti yläkertaan, jossa oli runsaasti palokuormaa. Ensimmäisen romahduksen jälkeen seurasi useita erillisiä romahduksia. Palo kehittyi erittäin voimakkaaksi.

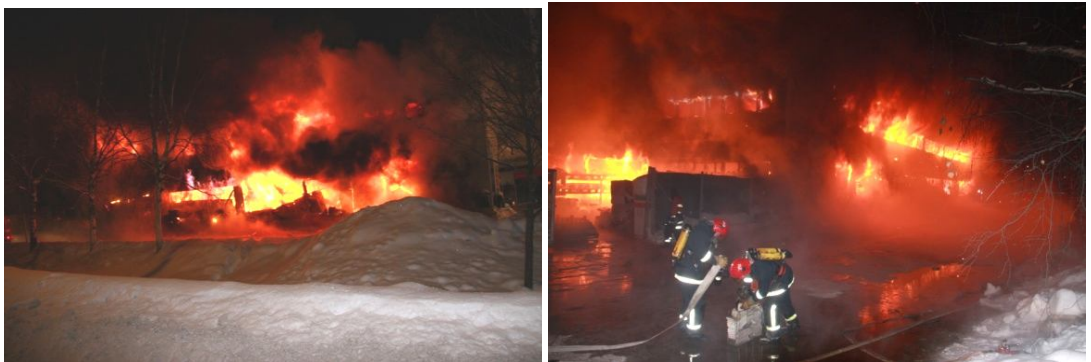
Kuvat 7 ja 8. Tulipalo kehittyi nopeasti niin rajuksi, että myös ulkoapäin sammuttaminen vaikeutui. Tilanne kuvattuna alapihan puolelta kello 18.19 (vas) ja kello 18.29 (oik). (Kuva: Keski-Uudenmaan pelastuslaitos)

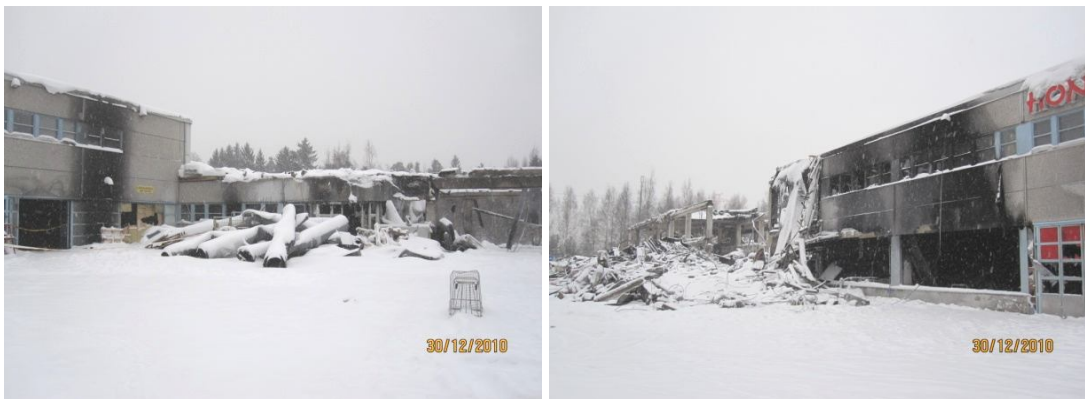
Tulipalon välittöminä seurauksina sortui myymälän välipohja lähes koko kaksikerroksisen osan alueelta. Lisäksi yli puolet yläpohjasta ja osa alemman kerroksen julkisivua sortui. Rakennus tuhoutui kokonaisuudessaan purkukuntoon. Pelastuslaitoksen arvion mukaan tuhoutuneen rakennuksen arvo ja sen purkukustannukset nostavat rakennusvahingot yli 10 miljoonaan euroon.

Kuvat 11 ja 12. Tuhoutunut rakennus kuvattuna 30.12.2010 yläpuolelta (vas) ja alapuolelta (oik) suunnista. (Kuva: Otkes)

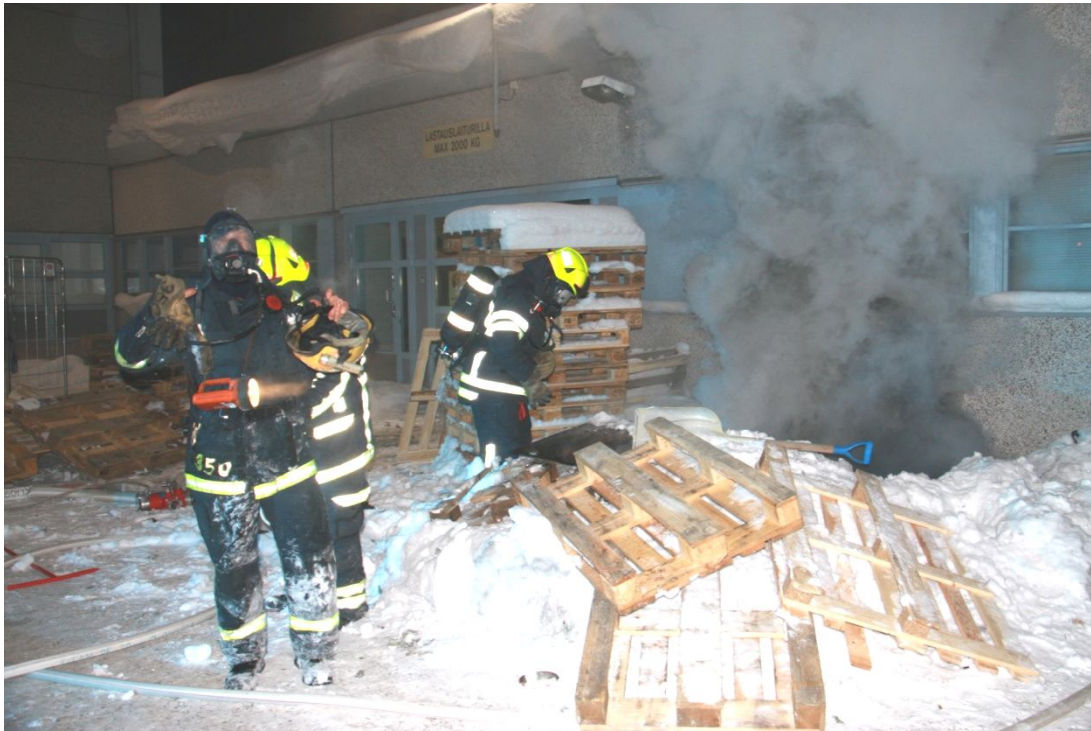
Rakennuksen savunpoisto oli suunniteltu toteutettavaksi pääasiassa rakennuksen seinustojen ikkunoiden kautta. Lisäksi puoliksi maan alla sijainneen alemman myymäläkerroksen maata vasten olleelle seinustalle oli rakennettu kolme noin yhden neliömetrin savunpoistoluukku. Luukut olivat toisen kerroksen seinustalla ja niistä suoraan syttymistilaan johtanut luukku otettiin käyttöön lumen ja kuormalavojen alta.

Kuva 13. Syttymistilan ainoa savunpoistoluukku avattuna. (Kuva: Keski-Uudenmaan pelastuslaitos)

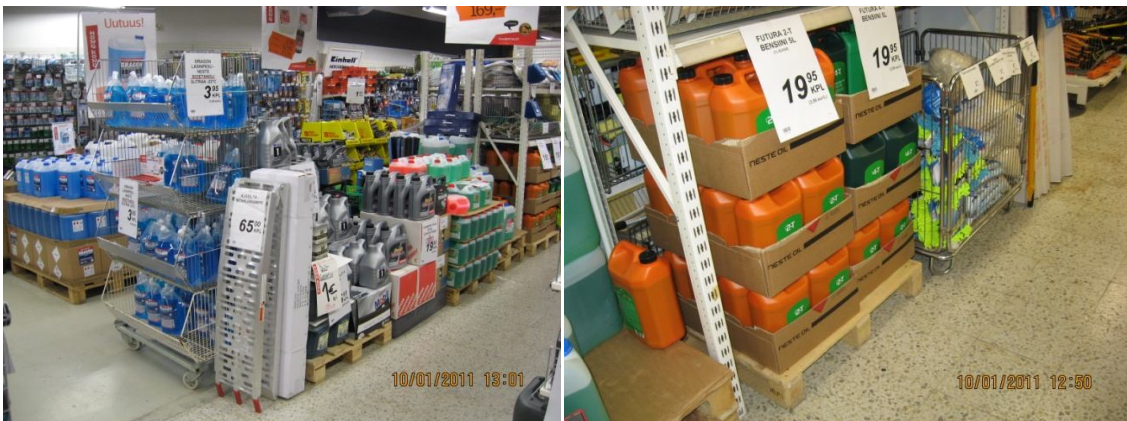
Kuvat 14 ja 15. Toisesta saman ketjun myymälässä kuvattuja palavia nesteitä. Vasemmalla lamppuöljyä sekä lasinpesunestettä ja oikealla pienmoottoribensiiniä. (Kuva: Otkes)

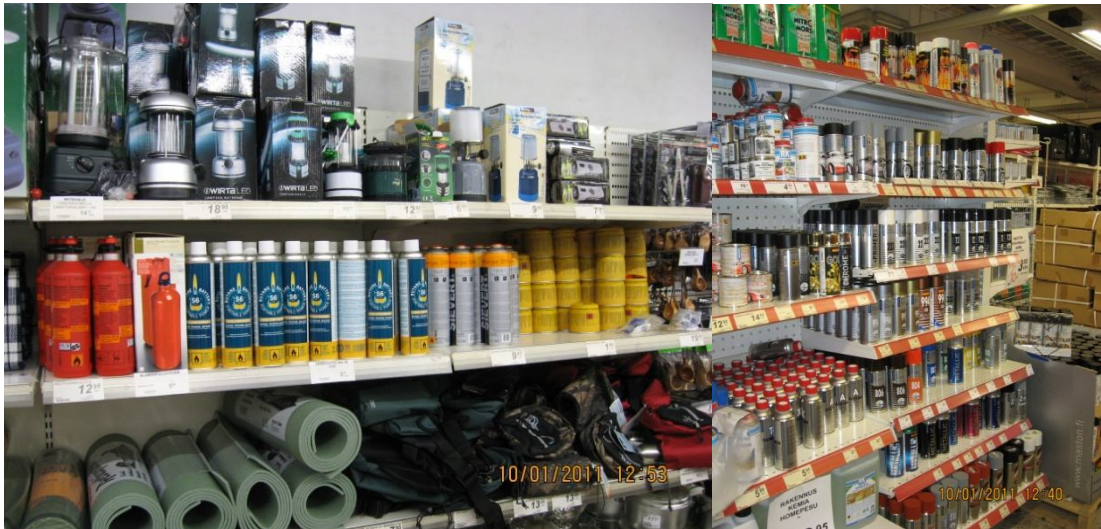
Kuvat 16 ja 17. Vasemmassa kuvassa vastaavassa myymälässä esillä olleita palavia kaasuja ja oikealla aerosoleja sekä asetonia. (Kuva: Otkes)

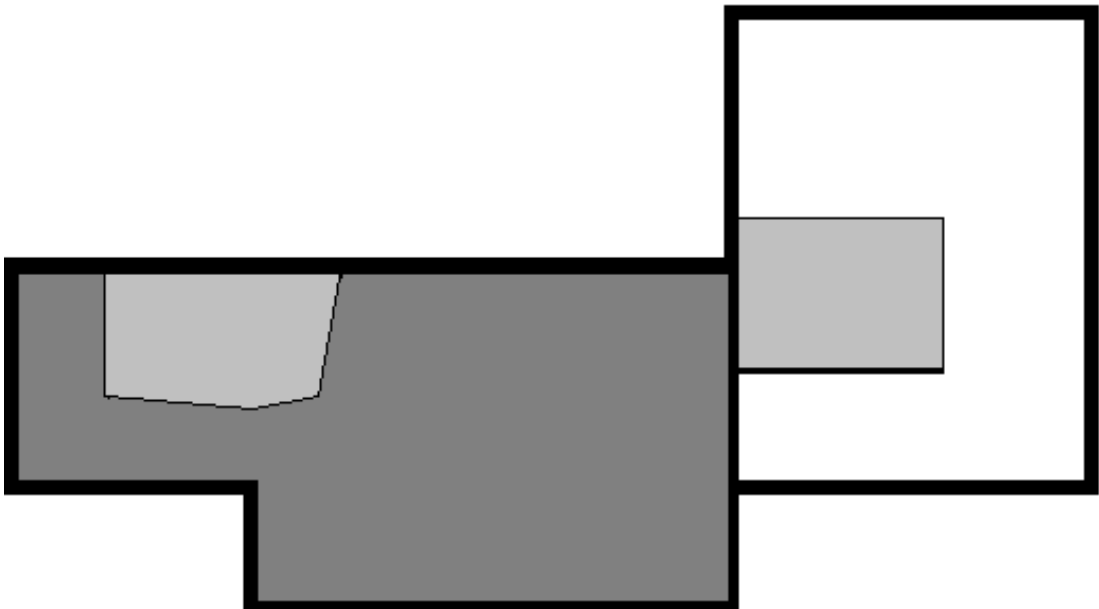
Ontelolaatat olivat sortuneet kokonaisuudessaan laajalta, kuvaan merkityltä alueelta. Pääsääntöisesti laatat olivat romahtaneet kokonaisuudessaan myymälän sisään. Viimeisenä kantavuutensa menettäneet laatat olivat osin romahtaneita.

Kuva 18. Väli- ja yläpohjan sortumat pohjakuvaan merkittynä. Vaalean harmaalla alue, jolta sortui vain välipohja.

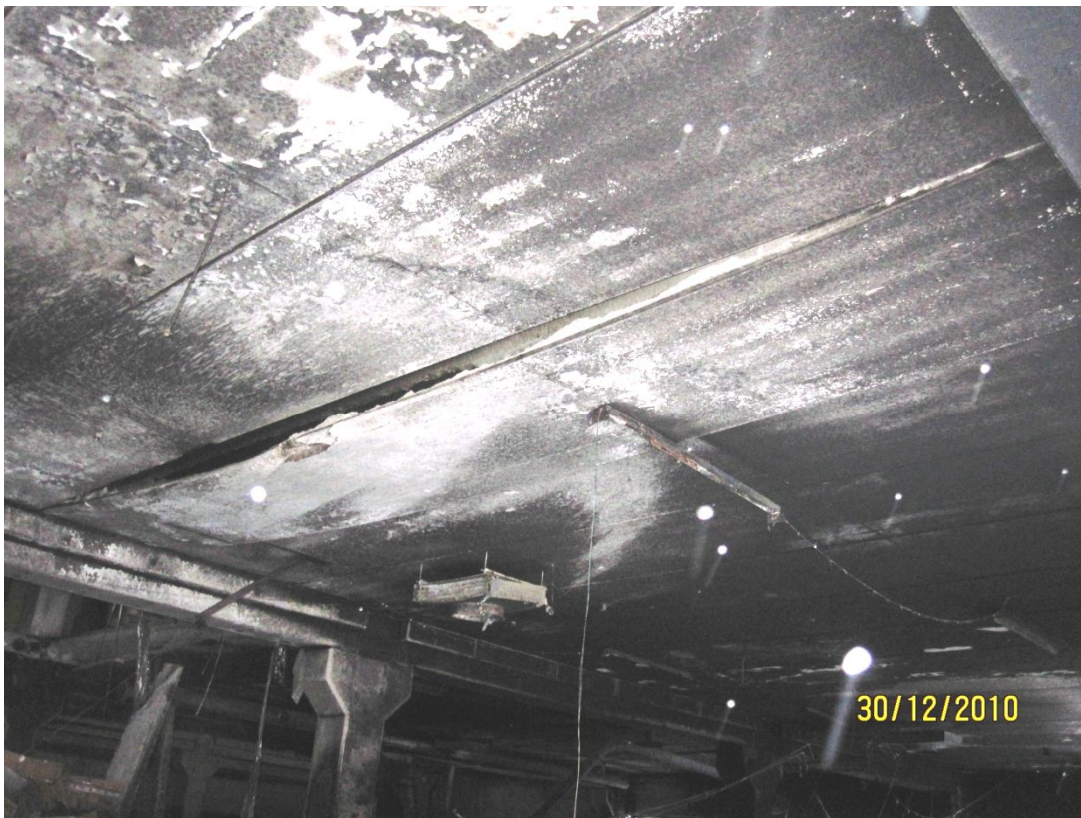
Ensimmäisenä laatoista näyttävät katkenneen onteloiden välissä kulkeneet kannakset. Palon eteneminen saatiin sammumaan lähelle valittua rajoituslinjaa. Osassa tällä alueella sijainneissa laatoissa oli tapahtunut vasta kannaksien katkeaminen, joka oli johtanut alapinnan taipumiseen alaspäin ja sen lohkeiluun. Näiden laattojen alapinta tukeutui molemmille sitä kannatelleille palkeille, eikä laatta pudonnut.

Kuva 19. Laatan ylä- ja alapinta ovat haljenneet kannaksien kohdalta erilleen. (Kuva: Otkes)

Ontelolaattojen sortumisen kulku näyttäisi osoittavan, että ensimmäisenä laottoihin on syntynyt voima, joka on rikkonut se kahteen erikseen toimineeseen osaan. Tämä johtui mahdollisesti siitä, että laattojen alapinnat kuumenivat erittäin nopeasti. Ontelot osaltaan vähensivät lämmön johtumista ylä- ja alapintojen välillä. Nopean lämpenemisen seurauksena syntyneet pakkovoimat olivat sitä suuremmat, mitä enemmän rakennuksen runko vastusti lämmentyneen laatan vaakasuuntaista laajenemista.

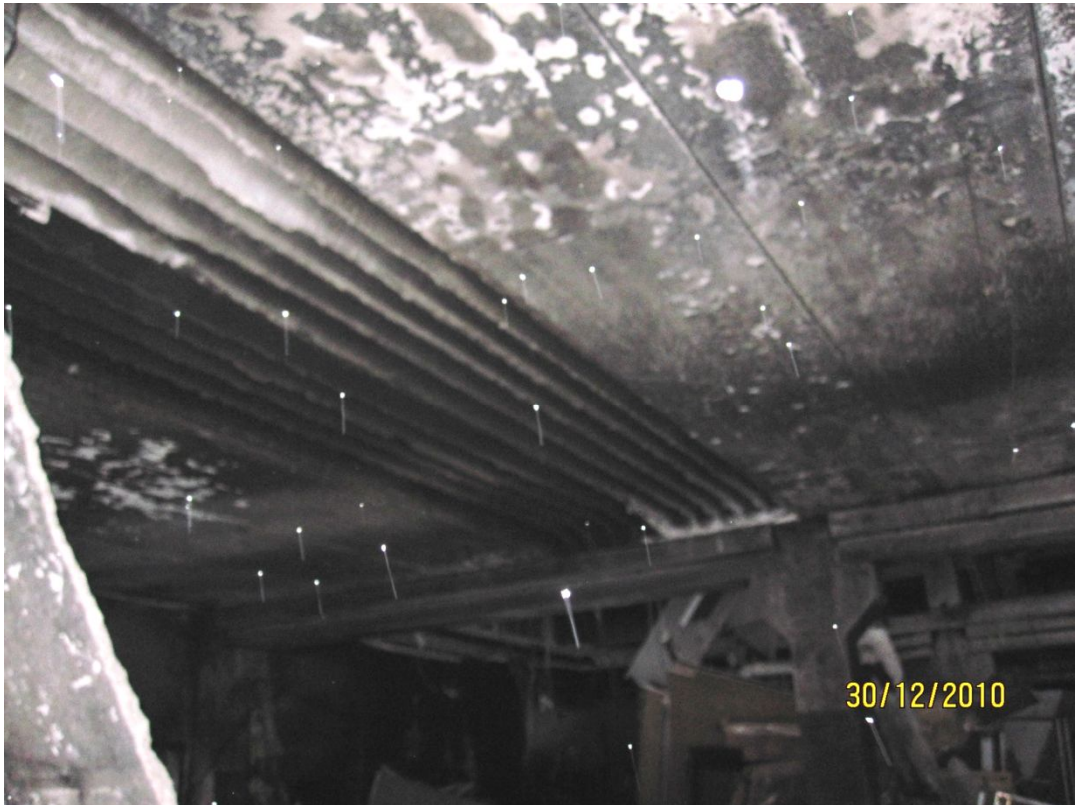
Alueella, jolle palo saatiin katkaistua, oli myös laattoja, joiden alapinta oli pudonnut myymälätilaan. Näissä ontelolaatoissa on havaittavissa se, että alapinta on leikkautunut irti ennen yläpinnan peittämistä. Yläpinta on näissä laatoissa ilmeisesti tukeutunut kiinni viereisiin ehjiin ontelolaattoihin ja siten pysynyt paikoillaan.

Kuva 20. Ontelolaatan alapinta on irronnut toiselta tuelta ja romahtanut tilaan. (Kuva: Otkes)

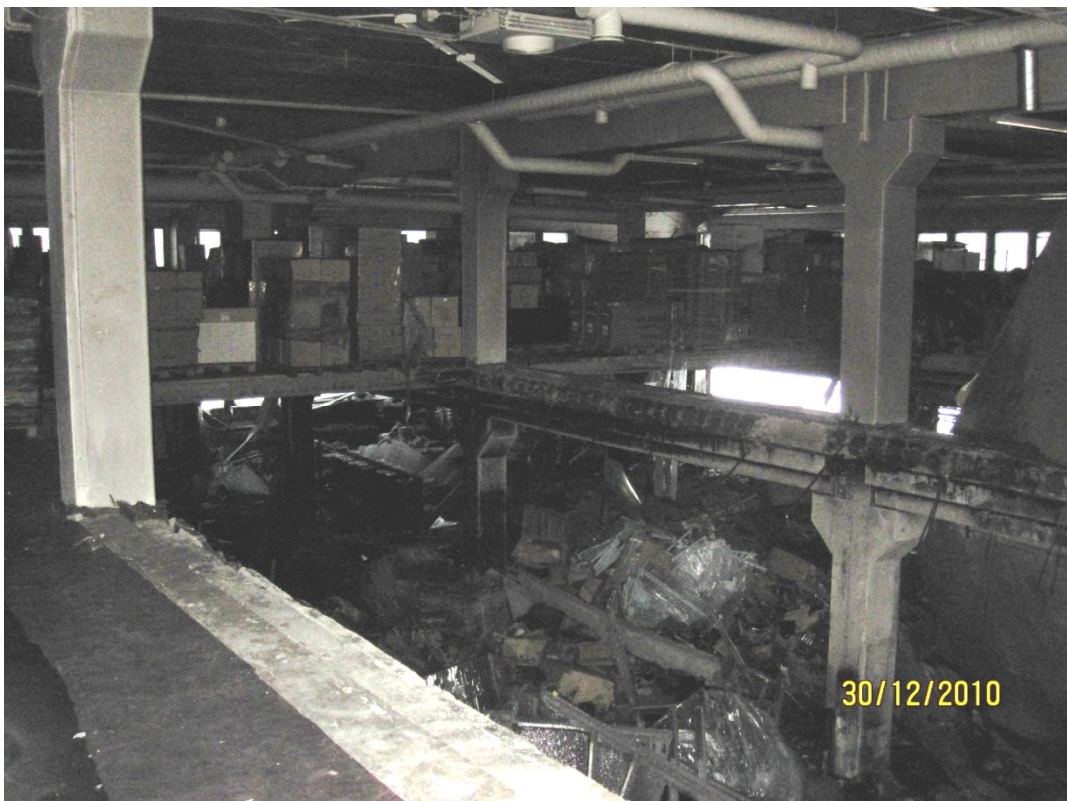
Kolmannessa vaiheessa raudoittamaton yläpinta ja sen päällä ollut pintavalu ovat leikkautuneet irti tuelta ja sortuneet tilaan.

Kuva 21. Ontelolaattojen ja pintavalun sortuessa tilaan, jäivät pilarit ja palkit ehjiksi. (Kuva: Otkes)

Palkkien ja pilareiden kunnosta voidaan päätellä, ettei lämpötila rakennuksessa sellaisenaan aiheuttanut betonille merkittäviä vaurioita, kun rakenteet olivat massiivisia. Myöskään sammutusveden aiheuttamia vaurioita ei näissä pinnoissa ole havaittavissa.
