Tutkintaselostus

D1/2011Y

Kooste talven 2010–2011 rakenneaurioista

TUTKINNAN TUNNUS: D1/2011Y
VALMISTUNUT: 23.2.2012

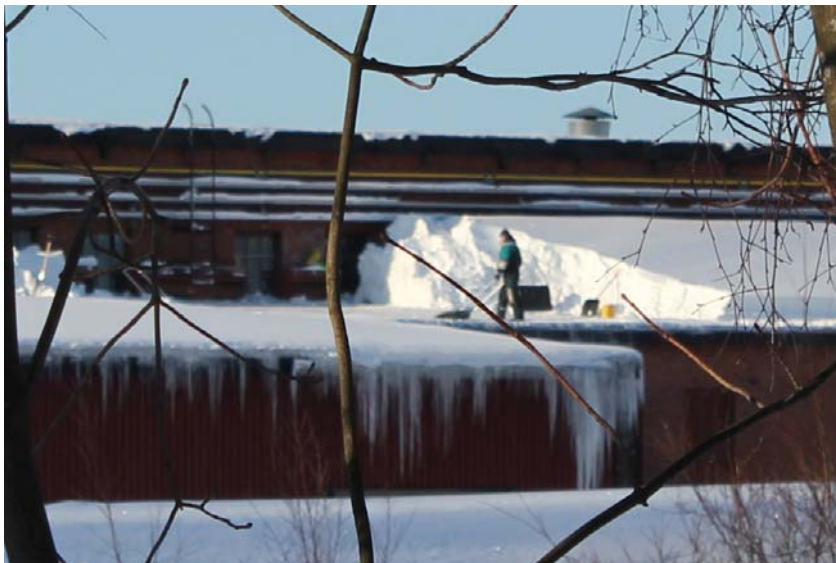
Kinostuminen; *Drivbildning*; Snowdrift formation

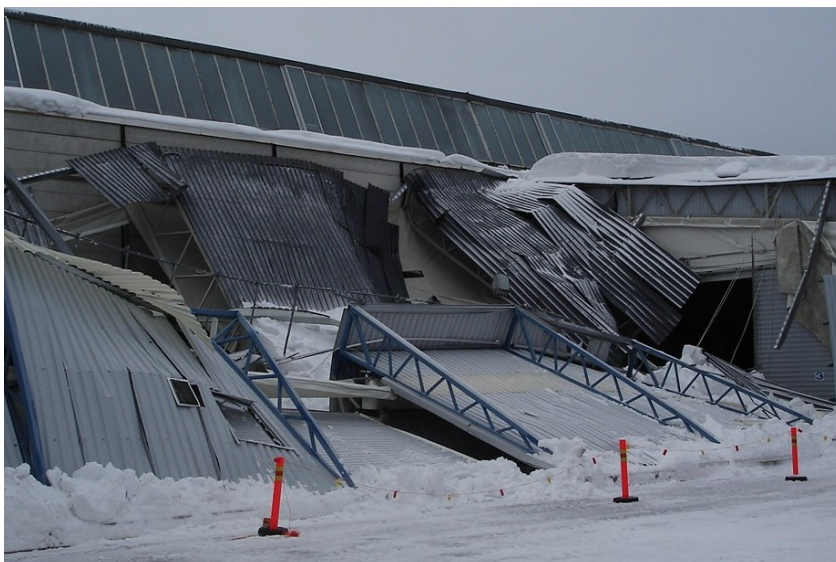
Teräskehä; *Stålram*; Steel frame (Kuva: Länsi-Uudenmaan pelastuslaitos)

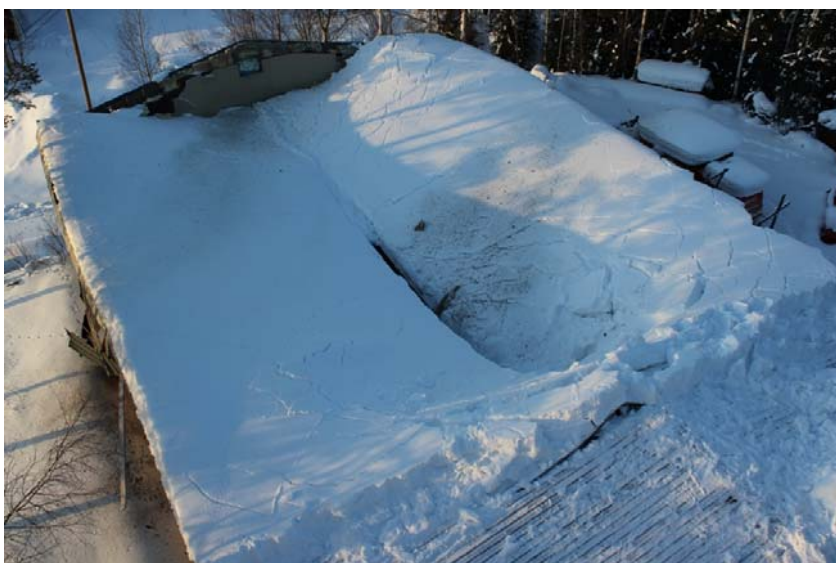
Vanha puurakenne; *Gammal träkonstruktion*; Old wooden construction

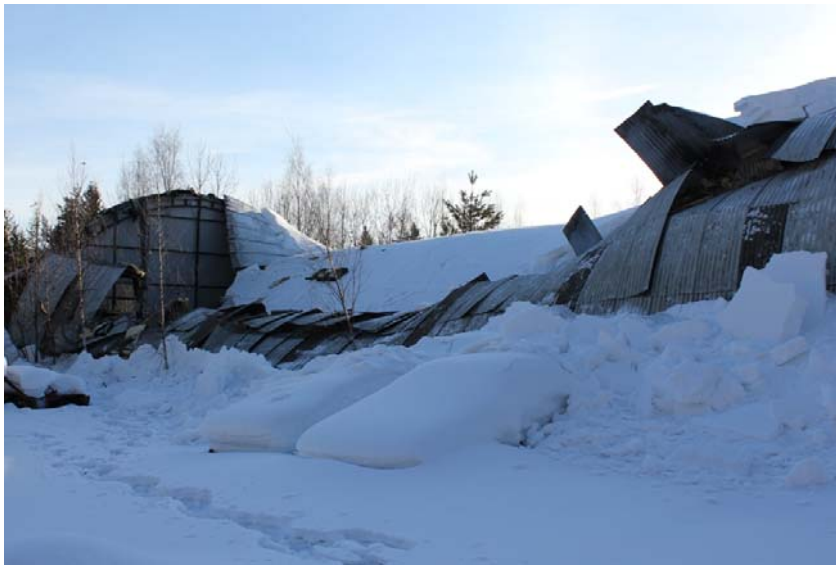
Teräskaarihalli; *Stålhall; Steel arch building*

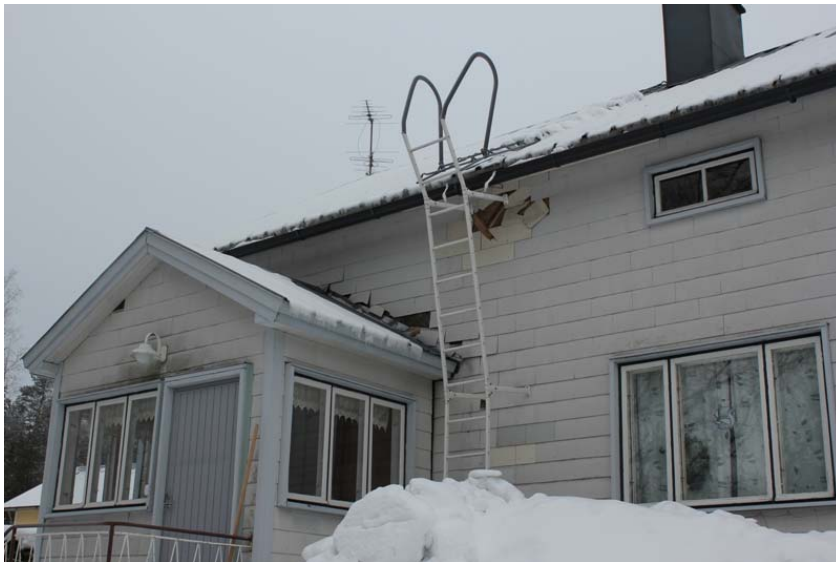
Kuisti irti; *Veranda som slitits loss; A porch detached from the house*

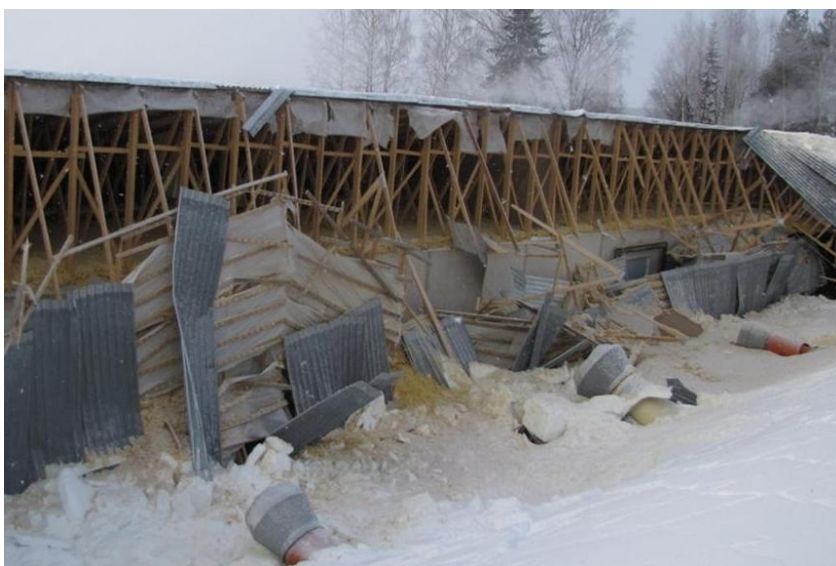
Eläinsuoja, naulalevyristikot; *Djurskydd, spikplåtsfackverk;*
Animal shelter, lattices made from nail plates (Kuva: Etelä-Pohjanmaan pelastuslaitos)

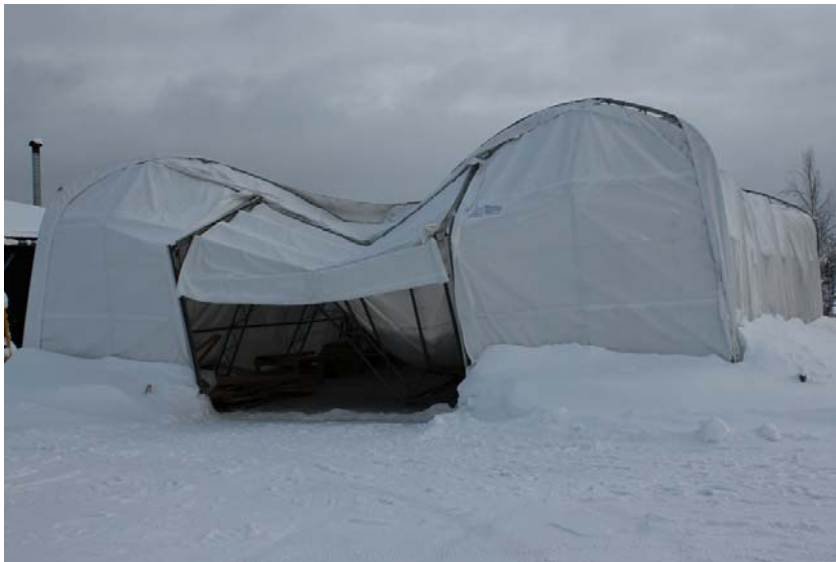
Pressuhalli; Presenninghall; Tarp shelter

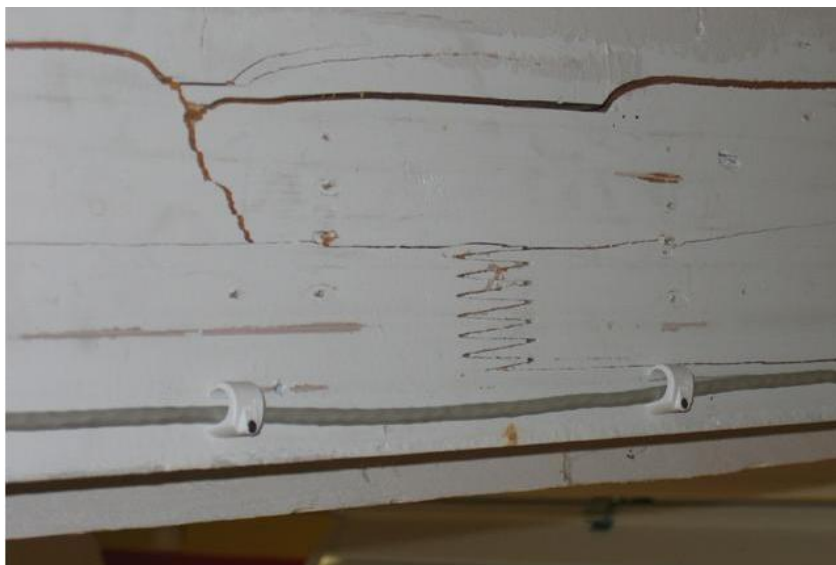
Liimapuupalkki; Limträbalk; Glued laminated timber beam

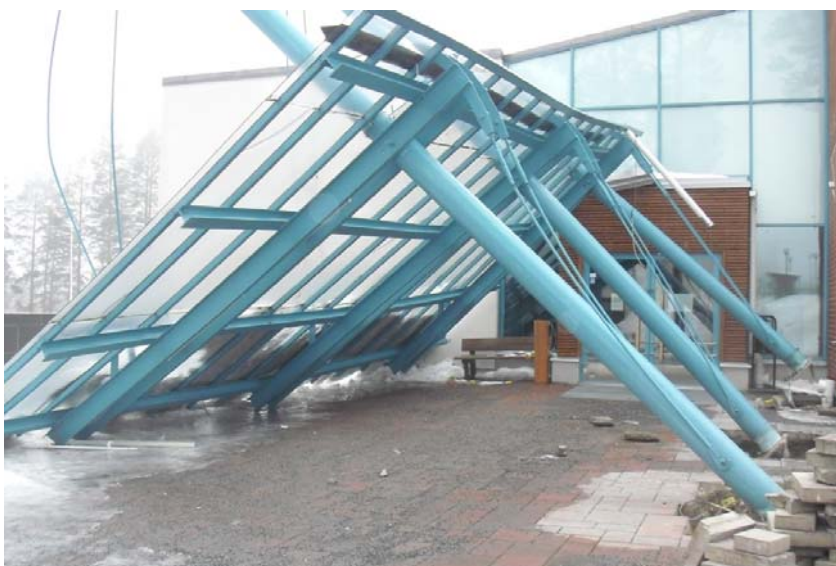
Teräsrakenteinen katos; Skyddstak med stålkonstruktion; Steel-frame shelter
(Kuva: Risto Tonteri)
