## **Tutkintaselostus**

D2/2011Y

### **Kerrostalon julkisivutyömaan rakennustelineiden kaatuminen Oulussa 8.3.2011**

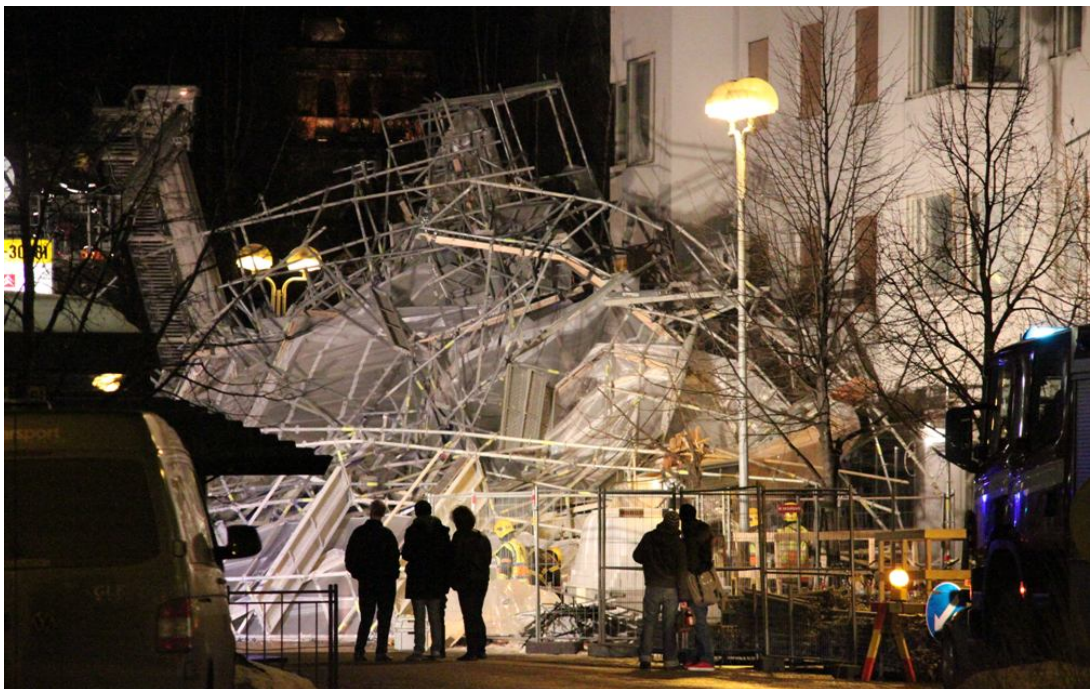
*Kuva 1. Teline kaatumisen jälkeen. (kuva: Jarno Siira)*

Henkilövahinkoja ei sattunut, koska telineiden heiluminen havaittiin ajoissa, ja poliisi ehti tyhjentää vaara-alueen ihmisistä ennen onnettomuutta. Onnettomuudessa rikkoutui ka-

dulla olleita polkupyöriä, katuvalaisimia ja rakennuksen ikkunoita. Suuri osa rakennustelineistä tuhoutui käyttökelvottomaksi.

Teline kaatui kadulle pääosin yhtenä kappaleena. Telineen peite pysyi sortumisen yhteydessä suurimmaksi osaksi kiinni telineen rungossa.

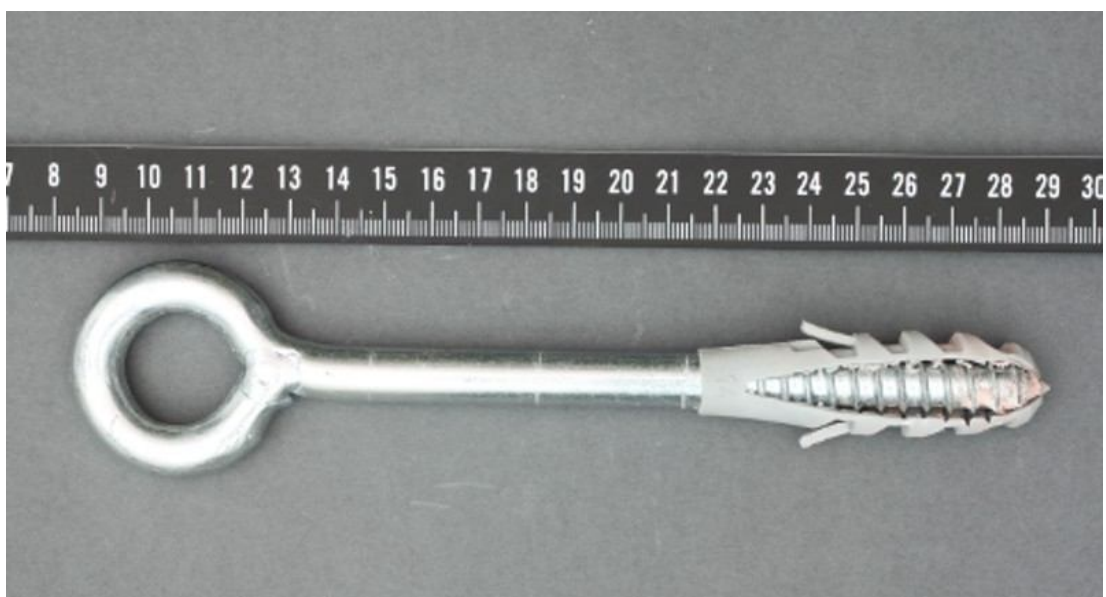
Teline oli jäykistetty vinositein ja suunniteltu ankkuroitavaksi kaatumista vastaan jokaisen pystytuen kohdalta seinään telineen kerroskorkeuden eli kahden metrin välein. Kiinnitys toteutettiin halkaisijaltaan 14 mm vahvaisilla ja 185 mm pitkillä sinkityillä silmukkaruuveilla ja nailontulpilla. Silmukkaruuvi-nailontulppayhdistelmän käyttöohjeen mukainen tartuntasyvyys oli 70 mm. Vetolujuudeksi käyttöohjeessa annetaan betoniin kiinnitettynä 19,5 kN ja tiileen kiinnitettynä 7,0 kN. Paikalla onnettomuuden jälkeen tehdyssä vetoko-keessa vetolujuudeksi tiilessä saatiin 10 kN.

Kuva 2. Yksi irronneista silmukkaruuveista ja nailontulpista. (kuva: poliisi)

Telineen runkoon kohdistuvaa tuulikuormaa lisäsi se, että peite oli tiivistä materiaalia, ja sen kiinnitykset telinerunkoon olivat poikkeuksellisen lujat. Peite pystyi siirtämään näin ollen koko tuulikuorman suoraan telinerunkoon ja sitä kautta ankkureihin, jotka eivät kestäneet niihin tullutta vetorasitusta. Ankkureiden seinäkiinnitys petti niin, että ankkurit repesivät kokonaisina seinästä irti.

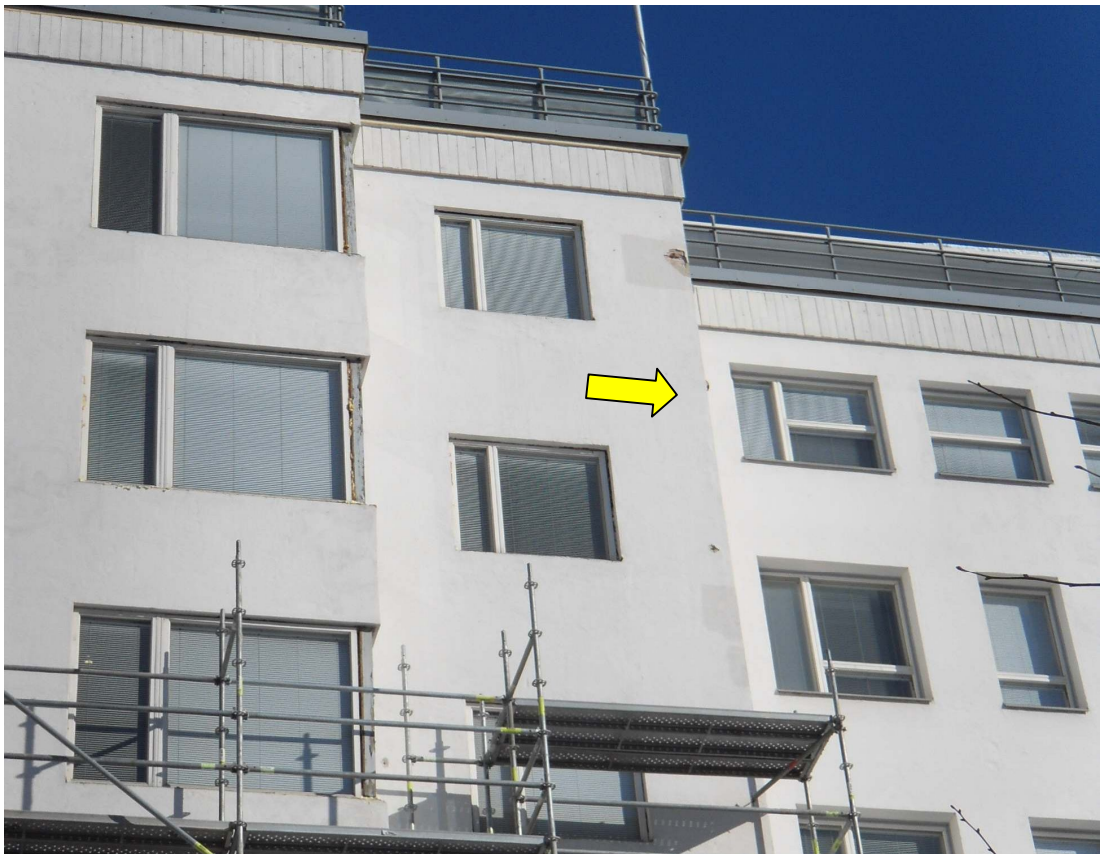
Telineen avoimena olleen päädyn yläosasta puuttui toiseksi ylin ankuri, jonka vuoksi ankkuriväli ylhäällä oli kahden metrin sijaan neljä metriä. Ankkurit olivat irronneet kokonaisina seinästä irti. Ankkurit eivät olleet katkenneet, vaan niiden kiinnitys seinään oli pettänyt.

*Kuva 3. Vaurion oletetun alkamiskohdan luota puuttui yksi ankkuri, jolloin ankkuriväli oli siinä kohdassa kaksinkertainen.*

Telineen tuulenpuoleisen reunan yläosasta puuttui toiseksi ylimmäinen ankkuri, joka saattoi olla tässä tilanteessa merkittävä puute. Vetokokeiden mukaan ankkureiden vetokapasiteetti oli ankkureita koskevan käyttöohjeen mukainen. Ankkureita ei erityisesti ollut keskitetty telineohjeen mukaisesti reunoille.

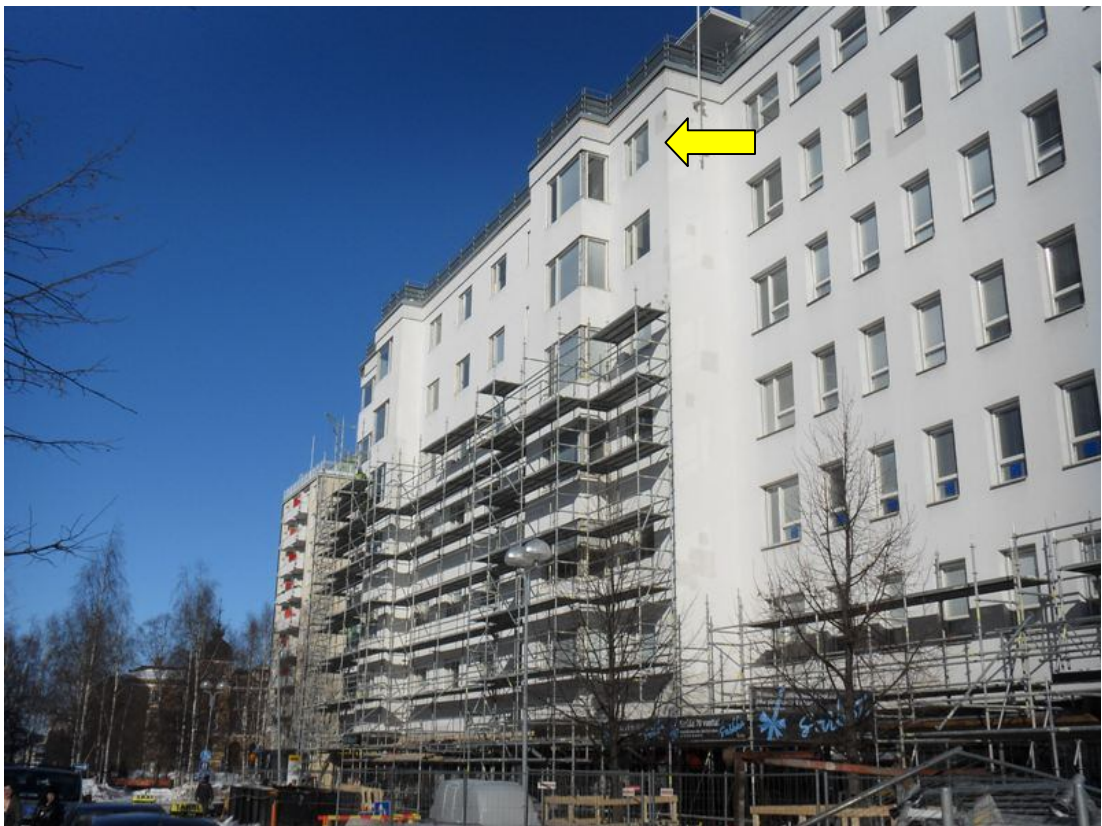
Telineet kaatuivat, koska tuuli pääsi puhaltamaan osittain peitetyn telineen sisään ja aiheutti telineeseen peitteen kautta seinästä poispäin työntäviä voimia. Onnettomuushetkellä tuulen voimakkuus oli puuskissa 17 m/s. Tuulen suunta oli noin 45 asteen kulmassa talon seinää ja avointa päätyä vasten. Telineen suunnittelussa ei otettu huomioon sitä, että telineen pääty jää avoimeksi.

Kuva 4. Kaatuneen telineen tilalle rakennettava uusi teline. Onnettomuuspäivänä vallitseva tuulen suunta oli kuvan ottajan suunnasta. Telineiden irtoaminen seinästä alkoi nuolen luota.

Romahtaneen telineen tilalle rakennettavan telineen ankkurointi suunniteltiin lujemmaksi. Ankkureille tehtiin vetokokeita, ja seinän rakenne selvitettiin aikaisempaa tarkemmin. Telineeseen lisättiin ankkureita rakennuksen välipohjien kohdalle, jossa ankkurit saatiin kiinnitettyä betonirakenteeseen.
