## Tutkintaselostus

D3/2011Y

### **Ketjukolari Kuopiossa 24.3.2011**

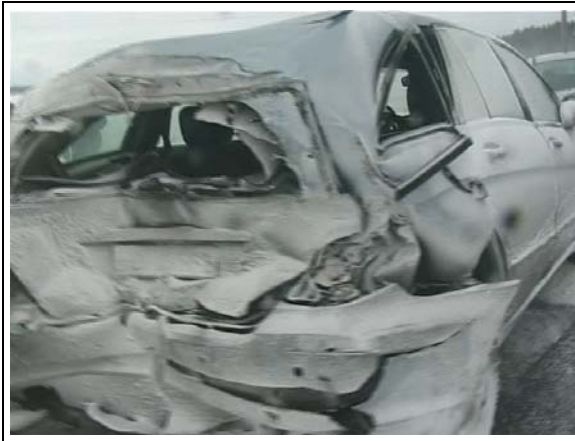
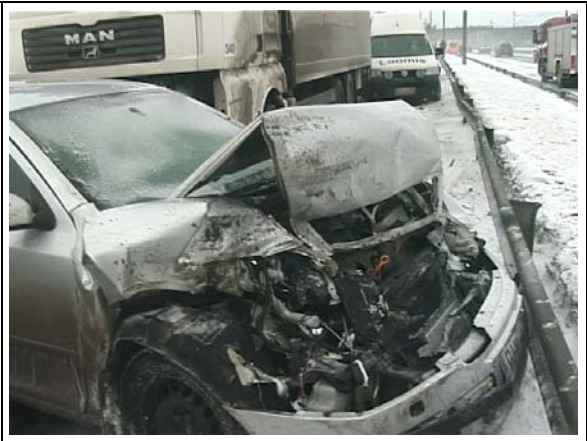
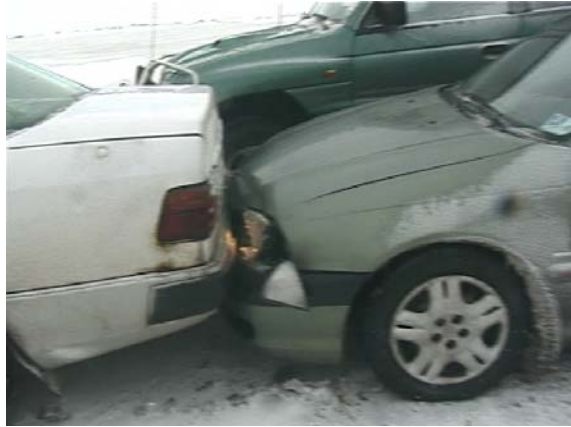
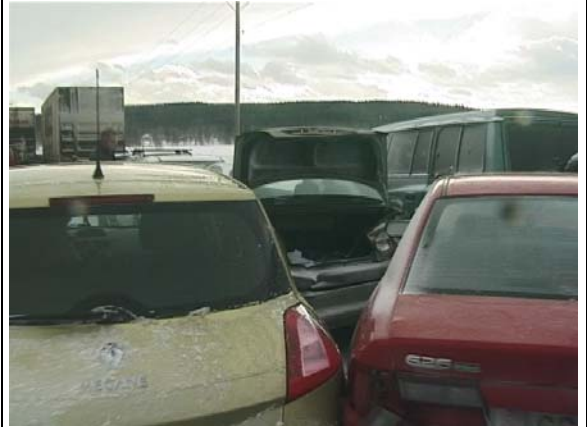
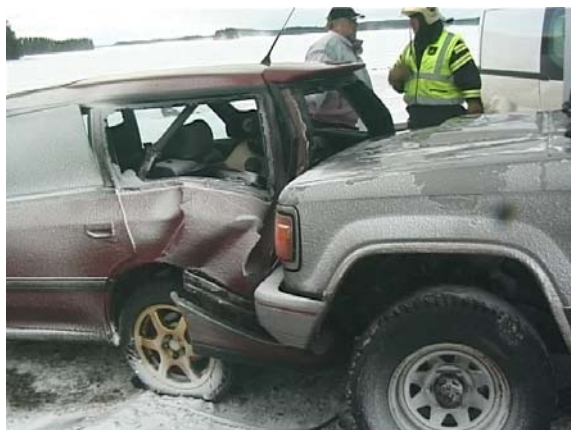
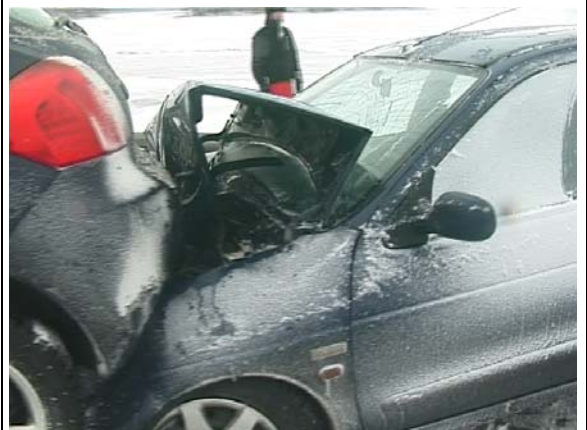
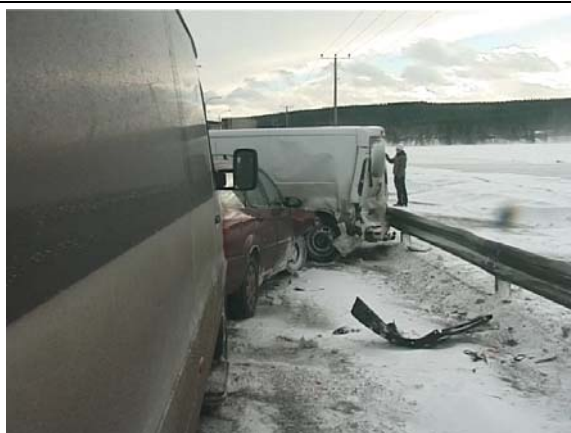
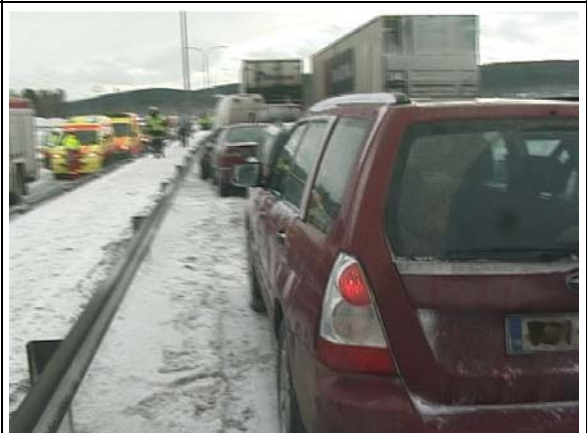
Kuva 1. Kuvia pelastuslaitoksen kuvaamalta videolta. Muutamat törmäykset olivat voimakkaita, mutta osa oli lieviä. Ylimpänä oikealla oleva auto oli yksi kovimman törmäyksen kokeneista. Joidenkin autojen perään oli kohdistunut raju törmäys. Joukossa oli myös täysin vaurioitumattomia autoja.

Picture 1. Images from a video taken by the Rescue Services. Some collisions were serious, while others were relatively light. The vehicle in the top right-hand corner is one of the hardest hit. The rear sections of some vehicles had been seriously damaged by the collision. Some cars were completely undamaged.

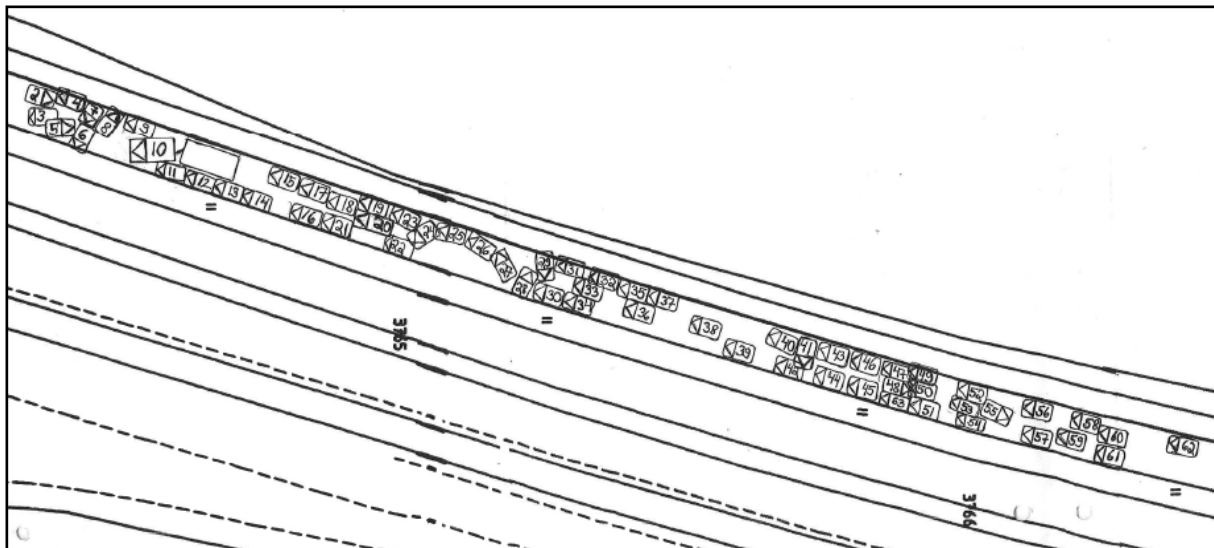
Kuva 2. Poliisin laatima piirros ajoneuvoista onnettomuuden jälkeen. Autot olivat noin 150 metrin matkalla.

Picture 2. A sketch, prepared by the police, of the scene showing vehicle locations after the accident. The pile-up extended for approximately 150 metres.

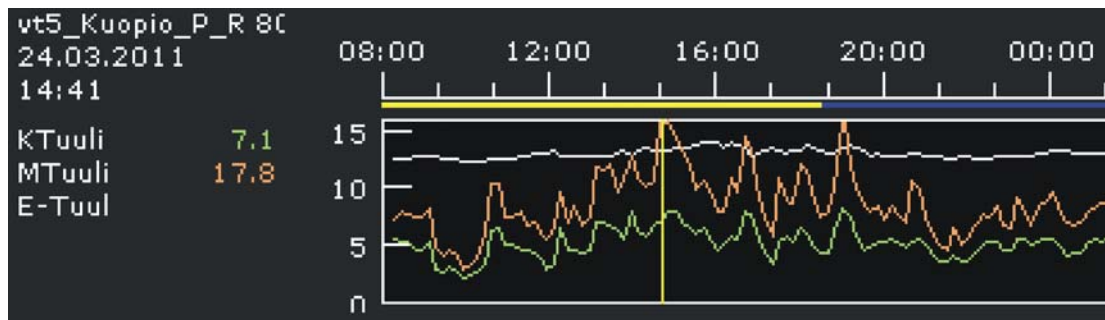
Kuva 7. Onnettomuuspaikan lähellä olleen tiesäähavaintoaseman tuulimittaustiedoissa onnettomuusajankohdan (keltainen pystyviiva) noin 18 m/s ollut tuuli oli päivän ensimmäinen voimakas puuska. (Lähde: Liikennevirasto)

Picture 7. The first strong gust on the day of the accident was an 18 m/s wind spike (indicated with a yellow vertical bar) in the data recorded by a road weather station near the scene and at the time of the accident. (Source: the Finnish Transport Agency)

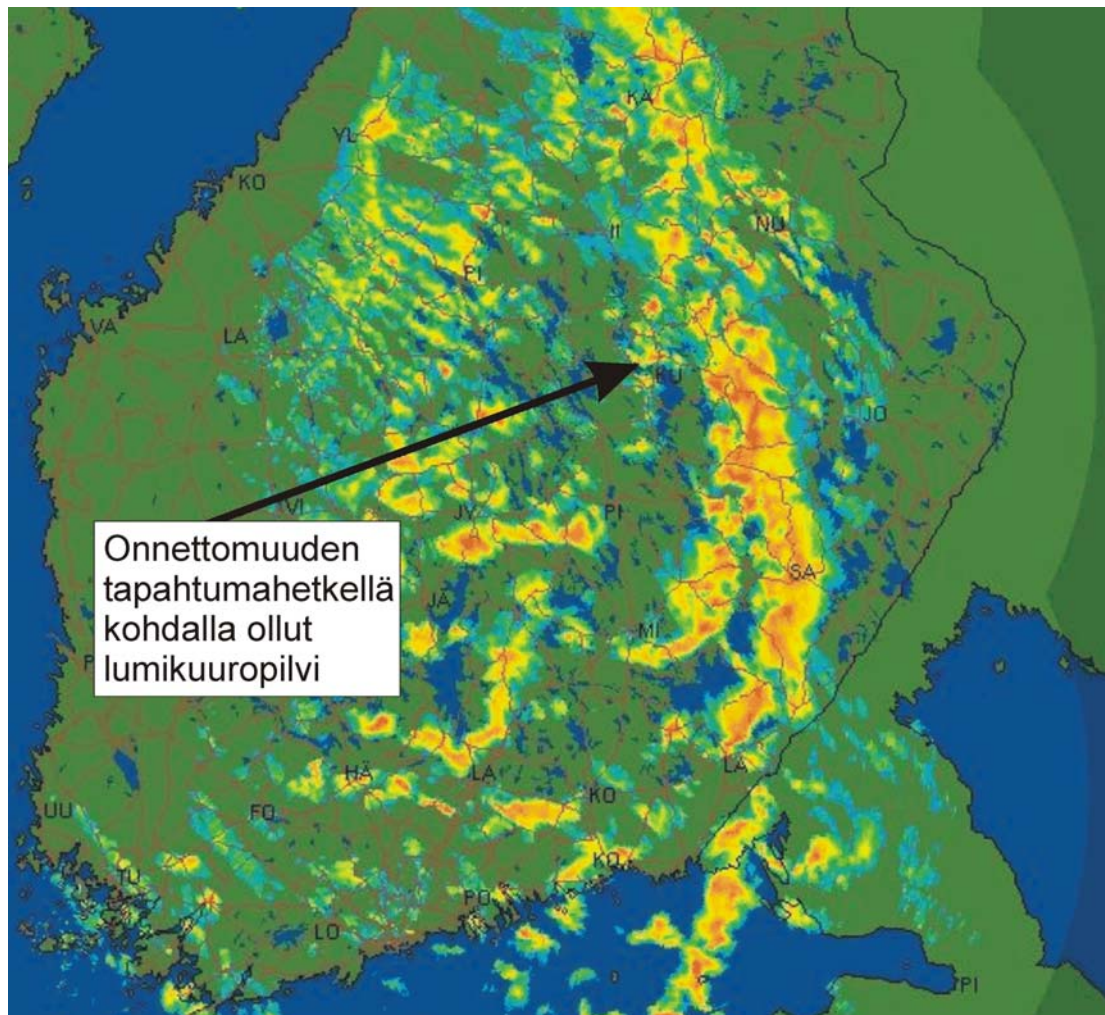
Kuva 8. Ketjukolarien tapahtuma-aikaan onnettomuuspaikan kohdalla oli paikallinen lumikuuropilvi, jonka mukana tuli myös voimakas noin 18 m/s puhaltanut kuuropuuska. Sääutkakuvaa 24.3.2011 kello 14.35. (Lähde: Ilmatieteen laitos)

Picture 8. At the time of the multiple-vehicle collision, the scene of the accident was shrouded in a local snowsquall with strong 18 m/s gusts. A weather radar image taken at 2:35 PM on 24 March, 2011. (Source: the Finnish Meteorological Institute)

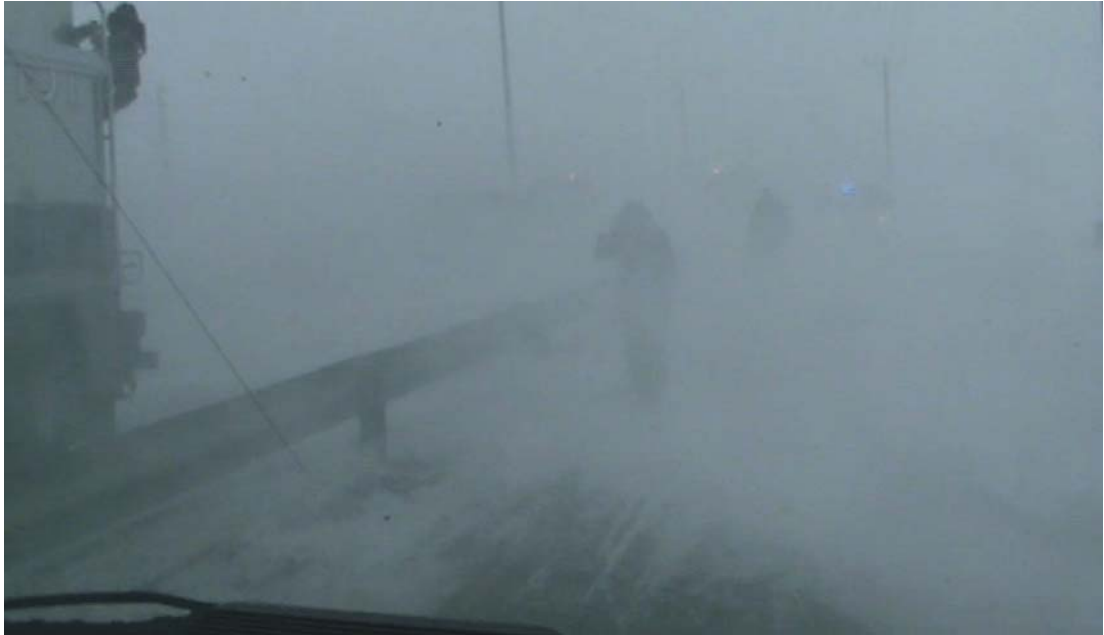
*Kuva 9. Pysäytyskuva poliisin videolta. Kuva on otettu tien vieressä olevalta kevyen liikenteen väylältä raivaustöiden aikana. Kuvan kahdesta henkilöstä taaempi näkyy vain vaivoin, joten näkyvyys lähellä tien pintaa oli ajoittain huono.*

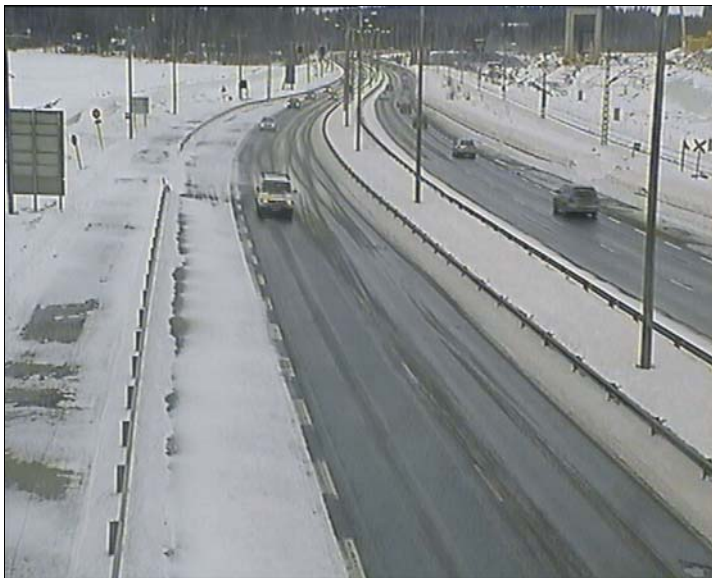
#### Kello 14.27

Kuvasta voidaan havaita, että jo aikaisempien lumi-kuurojen yhteydessä lunta on tullut enemmän saarten välissä olevalle tien kohdalle (pakettiauton takana).

Keli ei ollut erityisen liukas. Ajourat olivat paljaat, ja tienpinta märkä.

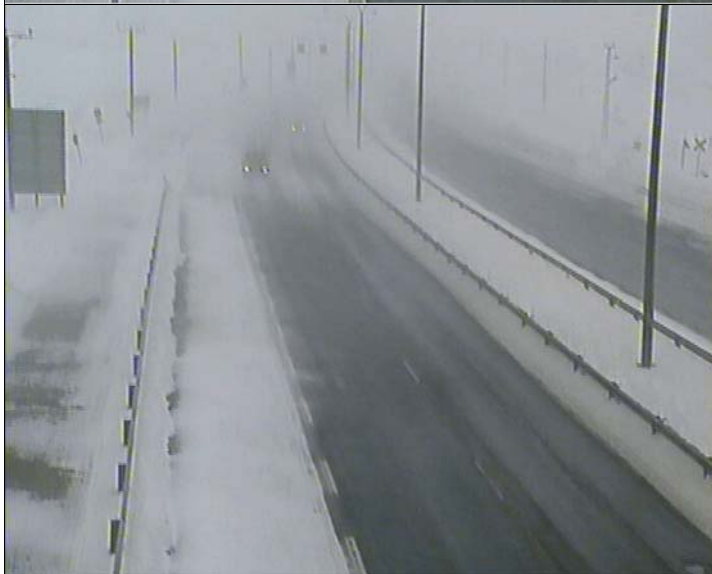
#### Kello 14.37

Näkyvyys heikkeni saarten välisillä osuuksilla nopeasti lumisateen sekä kuuropuuskan mukana järven jäältä kulkeneen lumen takia. Kuva on otettu hetkeä ennen kolareiden tapahtumista.

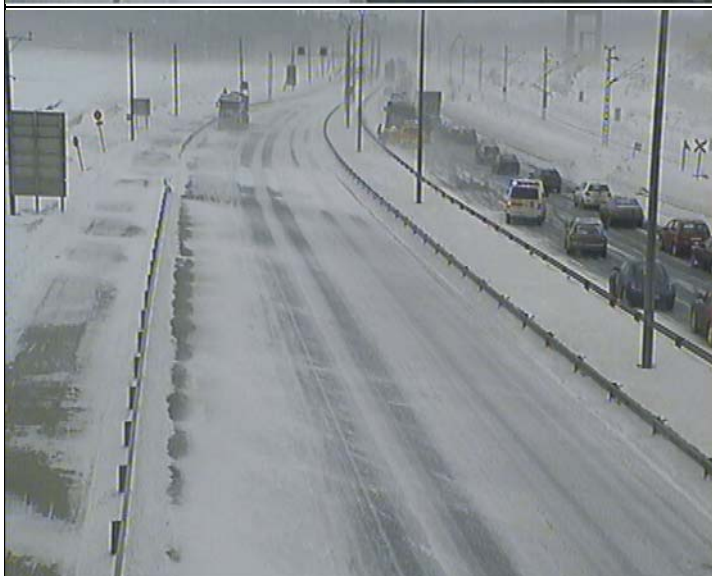
#### Kello 14.47

Etelän suuntaan tulevilla kaistoilla (vasemmalla) tapahtunut laaja ketjukolari alkaa noin 230 m erkanemiskaistalle pysähtyneen yhdistelmän takaa.

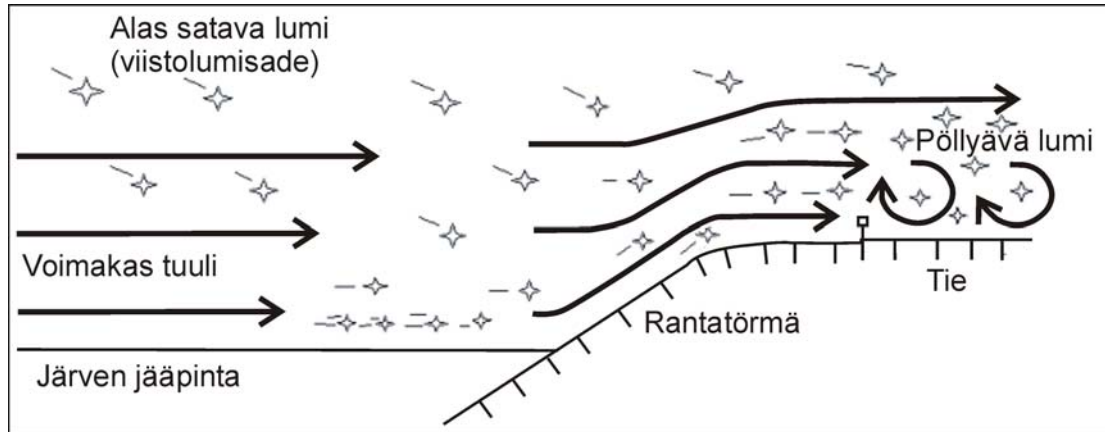
Kuuropuuska pääsi puhaltamaan onnettomuuskohtalle pitkältä järven selältä ja toi mukanaan jään pinnalla ollutta pakkaslunta. Tie kulkee penkereellä avoimen järven selän poikki. Kuuropuuskan saavuttaessa rantatörmän syntyi todennäköisesti niin sanottu mäenlaki-ilmiö, jota voidaan verrata Bernoullin lakiin<sup>1</sup> liittyvään ilmiöön. Tuulen nopeus kasvaa kaarevan esteen kohdalla, ja hieman sen jälkipuolella jälleen laskee aiheuttaen ilmapirtaan helposti voimakasta pyörteisyyttä. Ilmeisesti tämä pyörteisyys sai lumen pölyämään tehokkaasti onnettomuuspaikan kohdalla.

Kuva 12. Lumisateen lisäksi voimakas kuuropuuska nostatti aikaisemmin järven jääpinnalle satanutta lunta ja rantatörmä aiheutti todennäköisesti ilmapirtaan pyörteisyyttä, joka sai lumen pölyämään tehokkaasti heikentäen näkyvyyttä. (Lähde Ilmatieteen laitos)

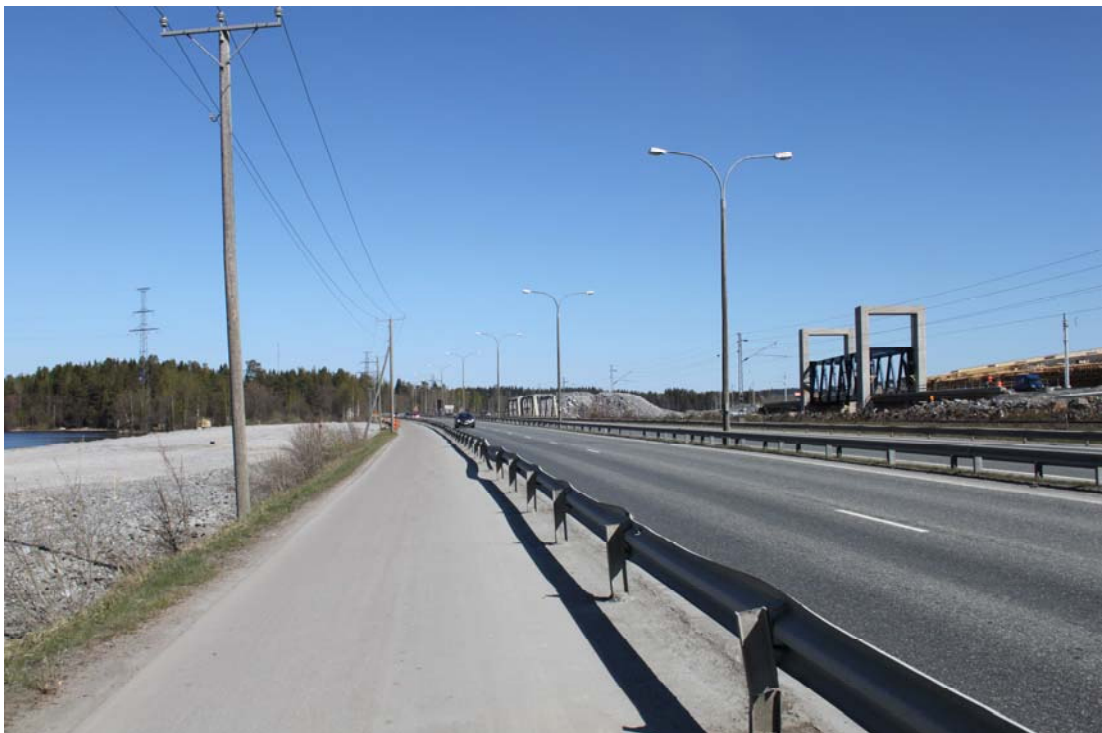
Väistömahdollisuudet tapahtumakohdalla olivat vähäiset, koska molemmilla puolilla lähellä ajoradan reunaviivaa oli kaide. Kaiteiden vuoksi myös tien sivuun väistäminen tai pysähtyminen oli mahdotonta esimerkiksi näkyvyyden mennessä huonoksi. Kaistoilla oli vain kapea piennar, joten kolarin sattuessa tai auton rikkoonnuttua ajokaista tukkeentuu väistämättä osittain. Paikka oli siten sellainen, että vaarallisia tilanteita voi korkeilla ajonopeuksilla syntyä hyvälläkin näkyvyydellä. Kapea tila vaikeuttaa myös pelastusajoneuvojen pääsyä kolaripaikoille tai muihin hälytystehtäviin, jos liikenne on pahoin ruuhkautunut. Mahdollisia liikenteen nopeaan hidastumiseen tai pysähtymiseen johtavia tilanteita voi syntyä monella eri tavalla. Tieosuudella esimerkiksi kulki ajoittain hidasta liikennettä, kuten traktoreita ja työkoneita, jolloin nopeuserot ajoneuvojen välillä ovat suuria.

*Kuva 14. Oikeanpuoleisella kaistalla ei onnettomuuskohdalla ollut piennarta, joten onnettomuuden sattuessa tai ajoneuvon rikkouduttua jää ajoneuvo tämänkaltaisissa paikoissa usein pakosti tielle lisäten onnettomuusriskiä.*
