## Tutkintaselostus

D4/2011Y

### **Salamanisku varusmiesten teltaan Hangossa 1.7.2011**

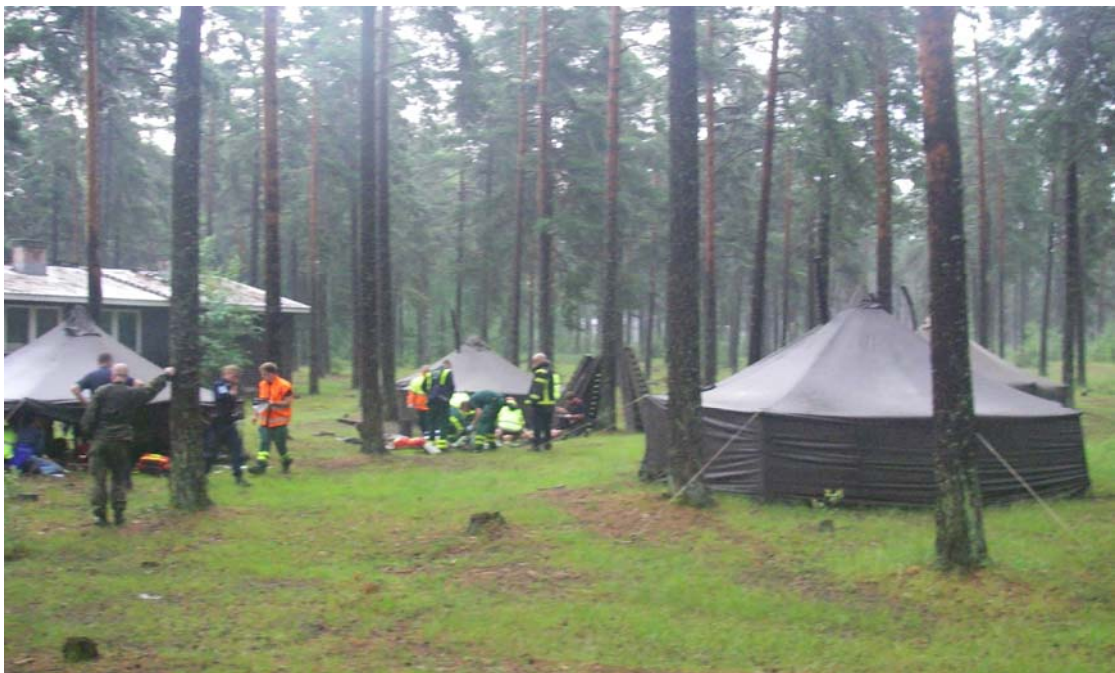
*Kuva 1. Onnettomuuskohde, jossa ensihoitotoimet ovat käynnissä. Onnettomuusteltta on kuvan vasemmassa laidassa. (Kuva: Länsi-Uudenmaan poliisilaitos)*

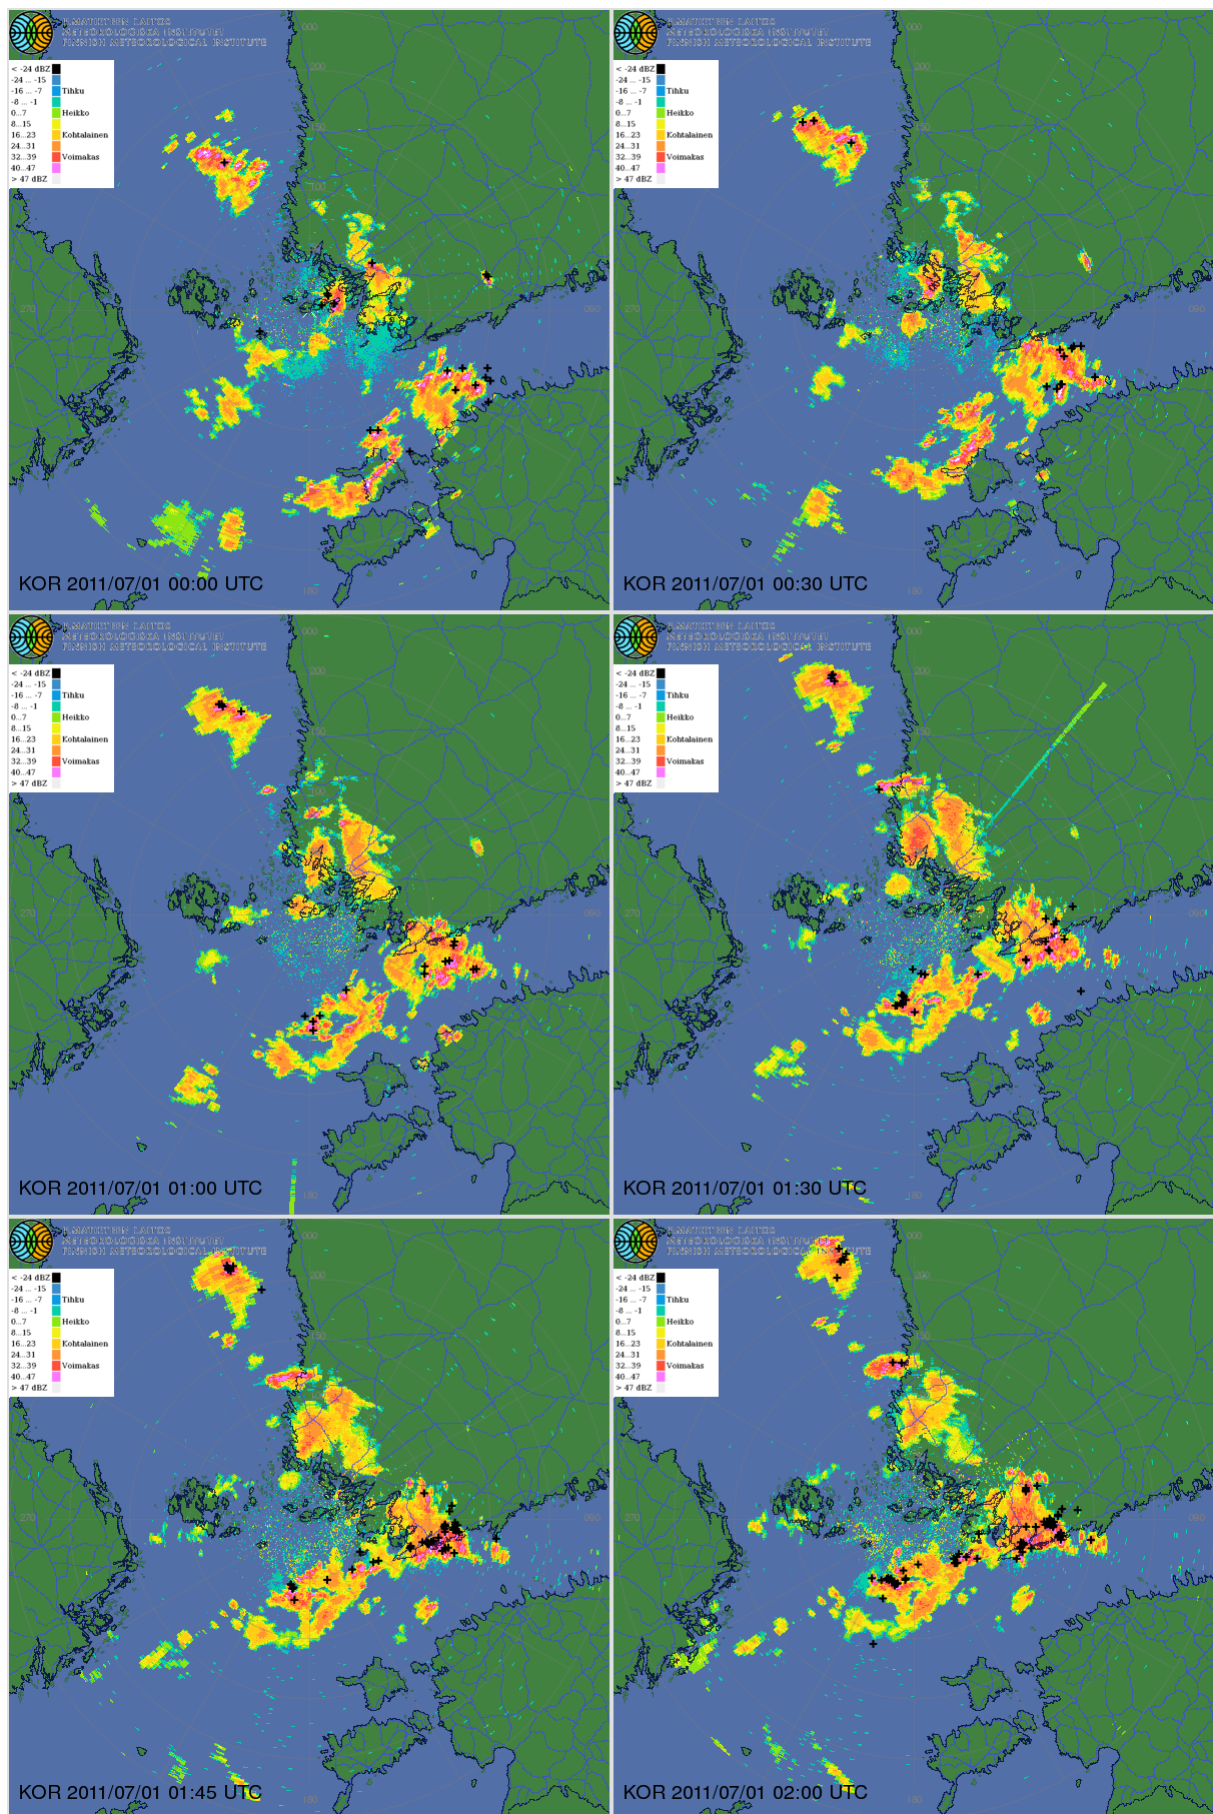
Järjestelmän mukaan salamatiheys alueella oli noin 11 salamaa sataa neliökilometriä kohti vuorokaudessa, jota voidaan pitää hyvin runsaana, mutta ei poikkeuksellisenä. Onnettomuusajankohtana telttojen läheisyydessä on tapahtunut kaksi voimakasta salamaniskua. Lähimmäksi telttaa noin 300 metrin päähän paikannettiin salama klo 04.57.58 ja toinen kello 04.59.32 noin 700 metrin päähän. Ottaen huomioon salamapaikantimen tarkkuus voi kumpi tahansa lähelle iskeneistä salamoista olla se, joka aiheutti onnettomuuden.

Kuva 3. Ukkosrintaman eteneminen Itämerellä. Mustat symbolit tarkoittavat paikannettuja salamoita. Suomen aika oli kolme tuntia edellä kuviin merkittyä UTC-aikaa. (Kuva: Ilmatieteen laitos)

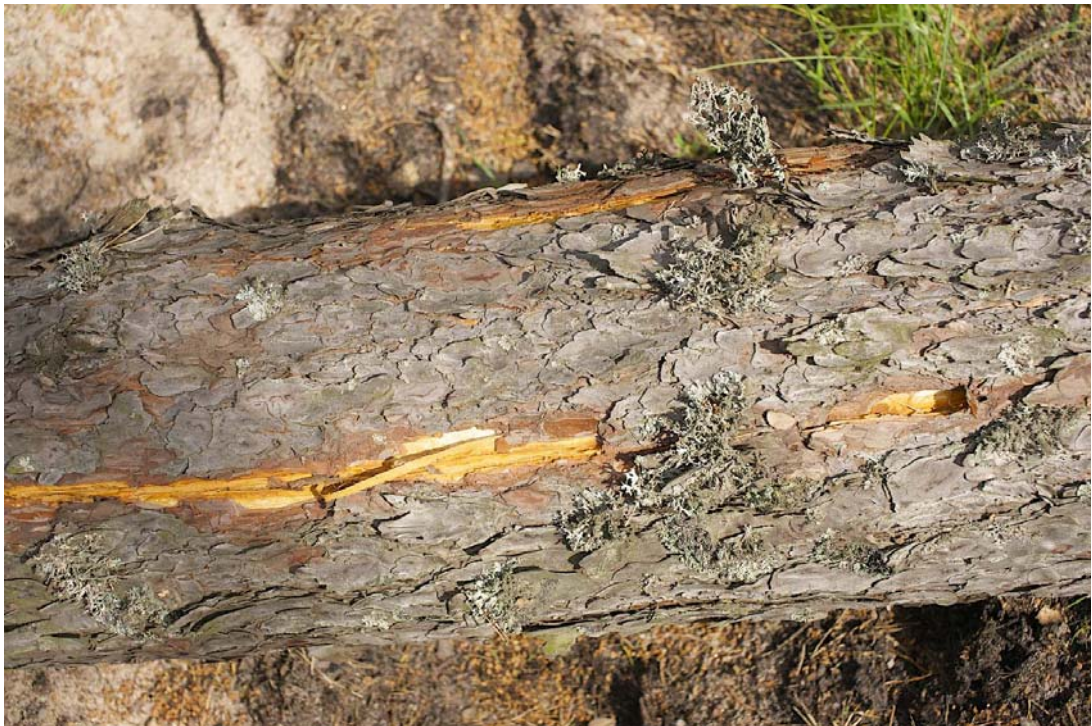
Teltan vieressä olleessa männyssä havaittiin ohut halkeama, joka kiersi puuta ja joka valui tuoretta pihkaa. Varmuuden vuoksi puu kaadettiin. Halkeaman pituus oli noin 4 metriä ja se päättyi noin 1 metri ennen maan pintaa (kuva 4). Puun etäisyys teltasta on ollut noin 1,5 metriä.

Kuva 4. Männyn runkoon salamaniskun seurauksena syntynyt noin 4 metrin pituinen halkeama, josta kuvassa näkyy noin 0,5 metriä.

1. Salama iski jälkien perusteella ensin teltan lähellä olleeseen mäntyyn. Salamavirta eteni puunrunkoa pitkin maata kohti ja hyppäsi noin metri ennen maan pintaa metalliseen telttakeppiin. Kepin välityksellä salama siirtyi sisään telttaan, iski varusmiehiin ja aiheutti salamaniskulle tyypillisiä vammoja. Osa salamavirrasta on todennäköisesti johtunut myös maan pinnalla ollutta vettä pitkin.

Onnettomuutta vastaavan tilanteen todennäköisyyttä on mahdollista pienentää oleellisesti sijoittamalla teltat etäälle puista ja niiden oksista. Rakennusten osalta on esitetty, että etäisyyden tulisi olla 1,5 kertaa räystään korkeus. Tästä pääteltynä selvästi onnettomuustilannetta turvallisempaa (etäisyys 1,5 m) olisi jättää vähintään esimerkiksi 3–5 metrin etäisyys teltan ja puiden väliin.

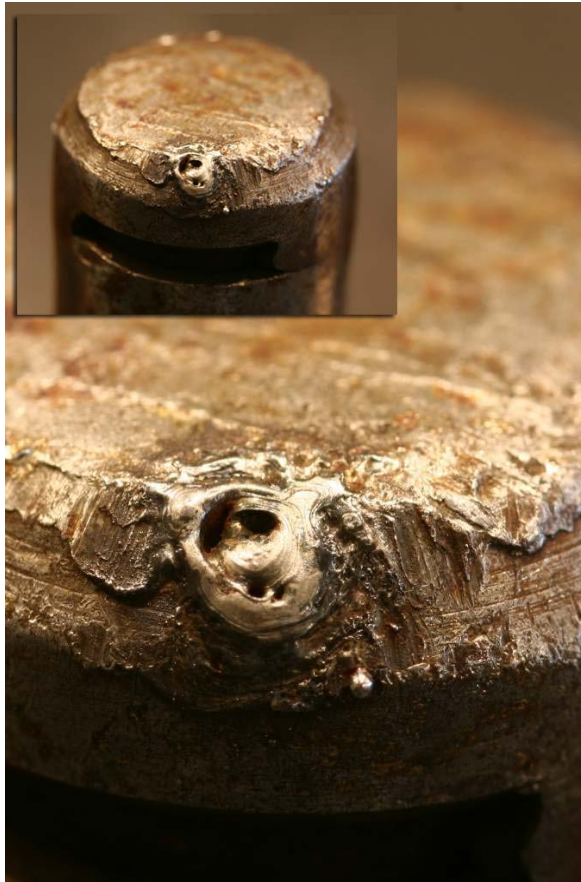
Onnettomuusteltilta ja siihen kuuluvat kamina, kaminan torvet ja metalliset nurkkakepit tutkittiin Santahaminan varuskunnassa. Salaman aiheuttamat sulamisjäljet todettiin yhdessä kulmakepissä (kuvat 5 ja 6) sekä teltan alaliepeessä olevassa metallisessa lenkissä, josta kulmakeppi menee läpi (kuva 7).

*Kuva 5. Sähkövirran aiheuttama sulamisjälki teltan metallisen nurkkakepin yläosassa.*

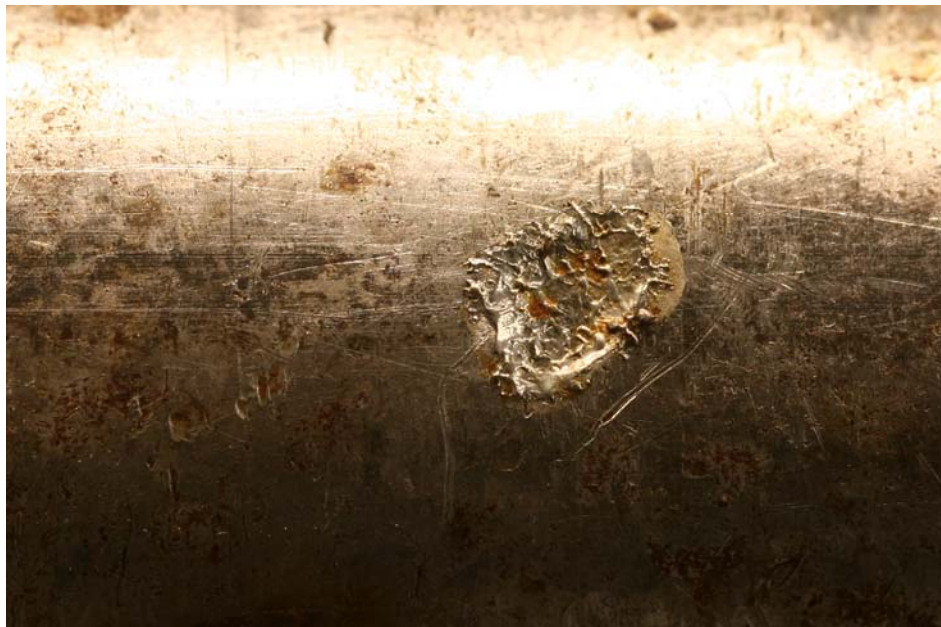
*Kuva 6. Sähkövirran aiheuttama sulamisjälki teltan metallisen nurkkakepin alaosassa.*

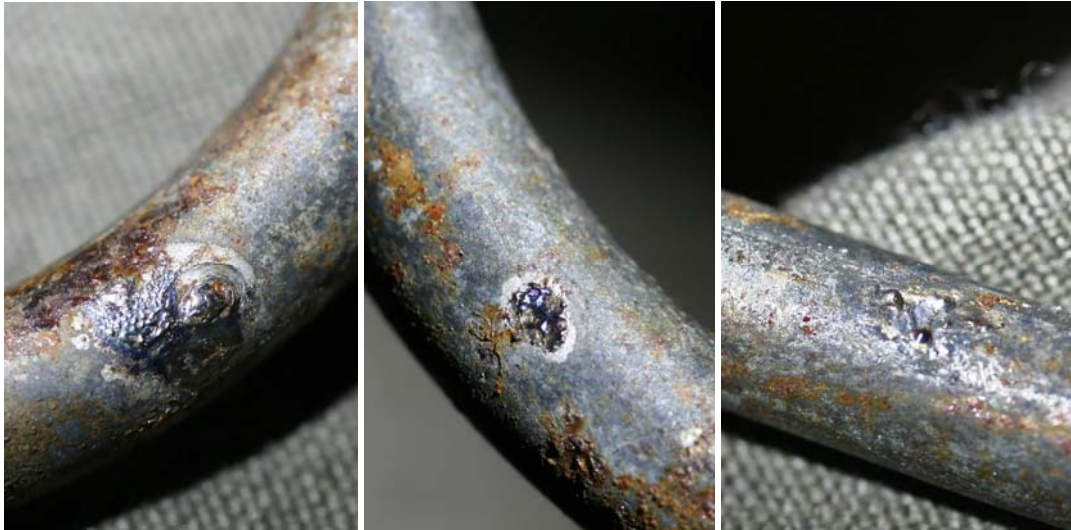
*Kuva 7. Sähkövirran aiheuttamat kolme sulamisjälkeä teltan liepeessä olevassa metallisessa lenkissä.*

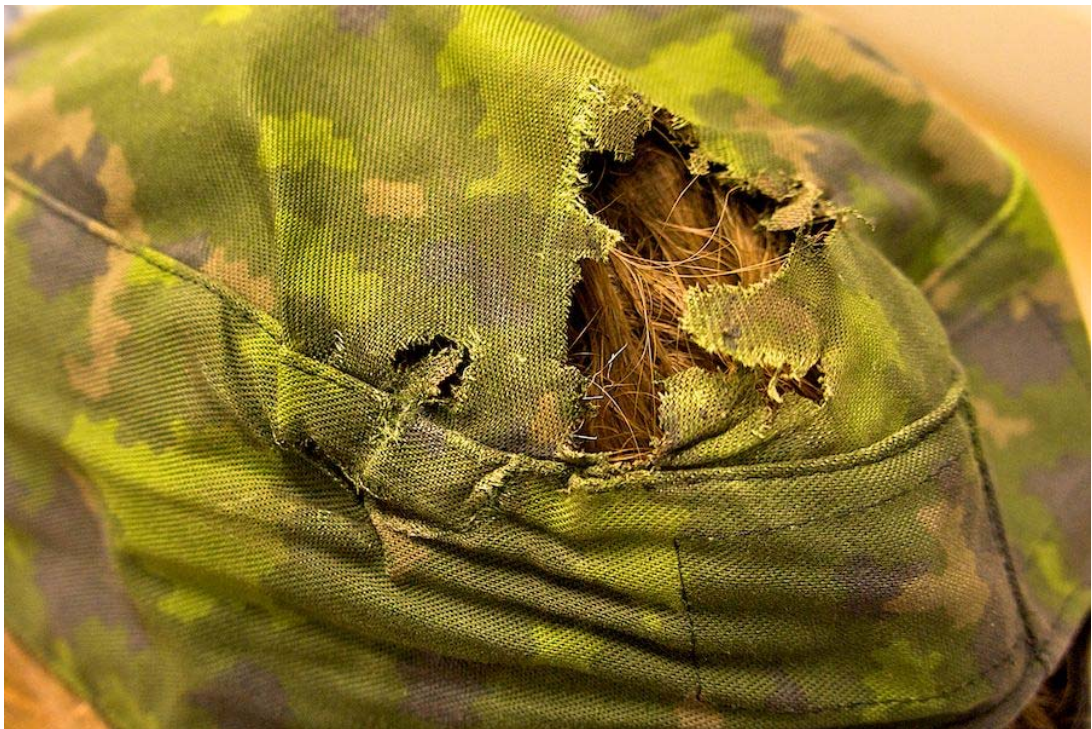
Onnettomuudessa pahiten loukkaantuneen varusmiehen päällys- ja alusvaatteissa todettiin salaman aiheuttamia palojälkiä. Maastolakkiin oli palanut reikä ja sen sisäpuolella oli runsaasti palaneita hiuksia. Maastopuvun takissa ja -housuissa sekä alusasussa oli sähkövirran aiheuttamia reikiä (palojälkiä).

*Kuva 8. Salamavirran aiheuttamat palojäljet lakissa.*

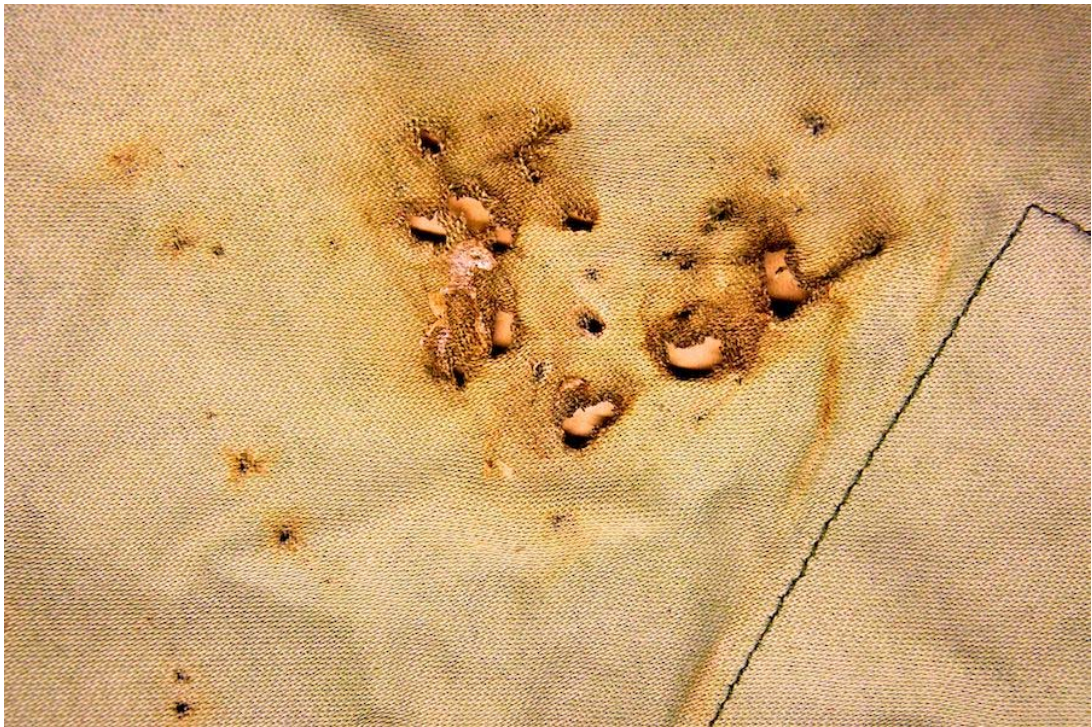
Kuva 9. Maastopuvun sisäpuolella olleita salamavirran aiheuttamia palojälkiä.

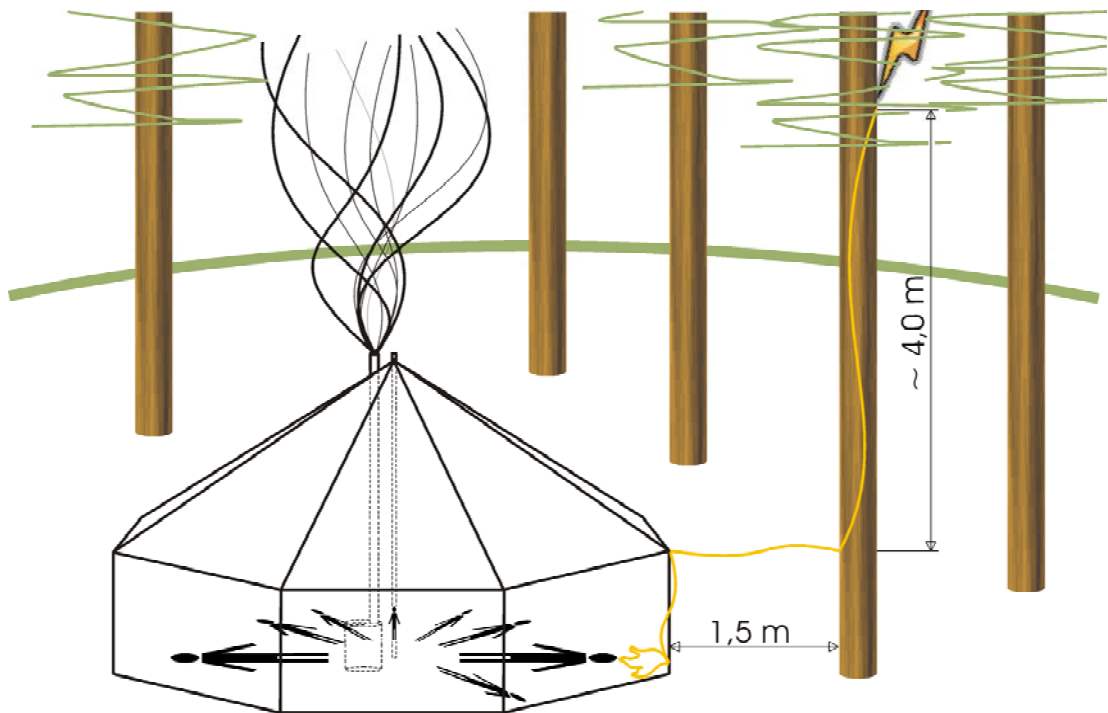
Kuva 10. Salaman kulkureitti, joka on päätelty paikatutkinnassa todetuista jäljistä.

2. Salamavirran edellä kuvatun kulun mahdollisti teltan sijainti vain 1,5 metrin päässä männystä. Ukonilmalla turvallisuutta lisäisi teltan sijoittaminen kauemmas puista. Rakennuksille suosituksena on esitetty etäisyyttä, joka on vähintään 1,5 kertaa räystään korkeus. Myös oksisto on otettava huomioon.

Salamaiskun aiheuttamia vahinkoja on mahdollista pienentää myös käyttämällä erityisesti kosteasta maasta erottavia alustoja.
